# 行政院飛航安全委員會

## 航空器失事調查報告

**立榮航空公司 B7 695 班機**

**重落地失事**

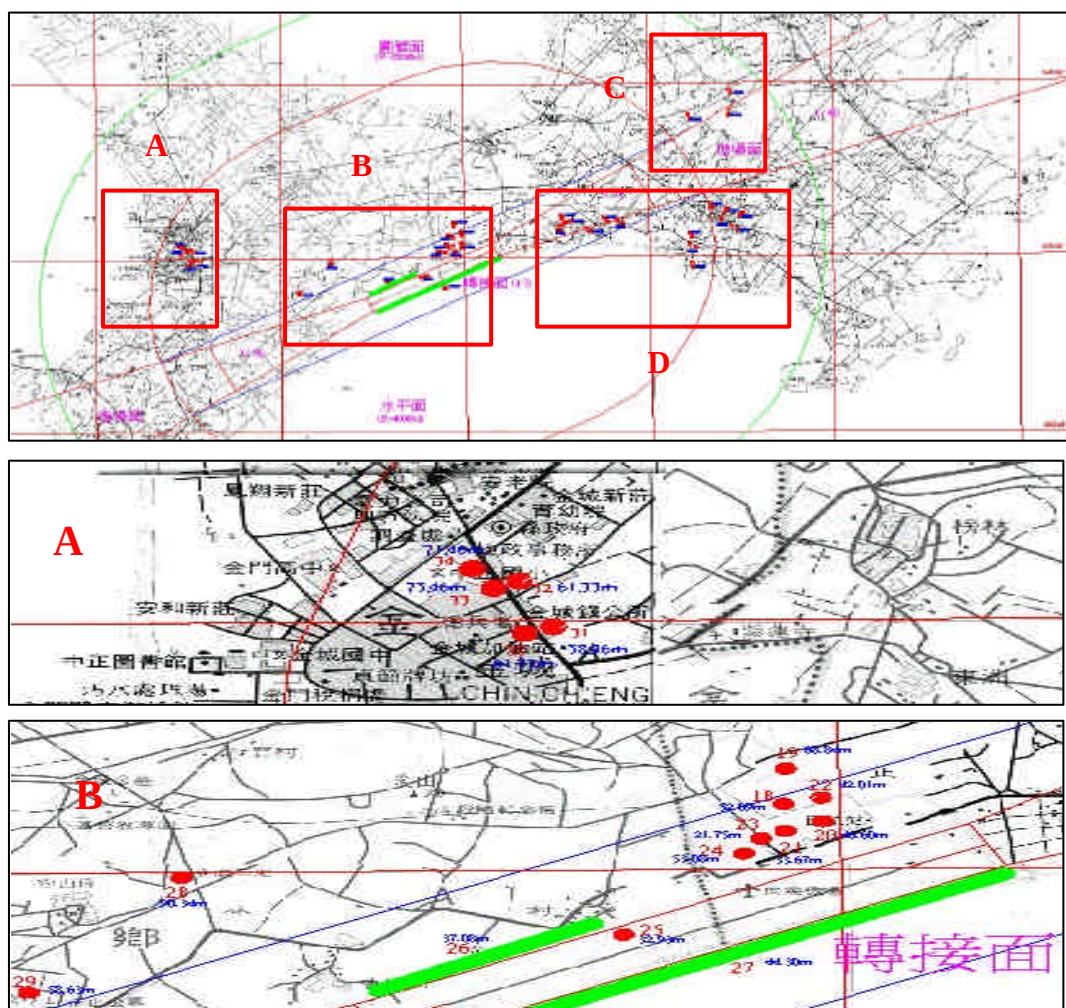
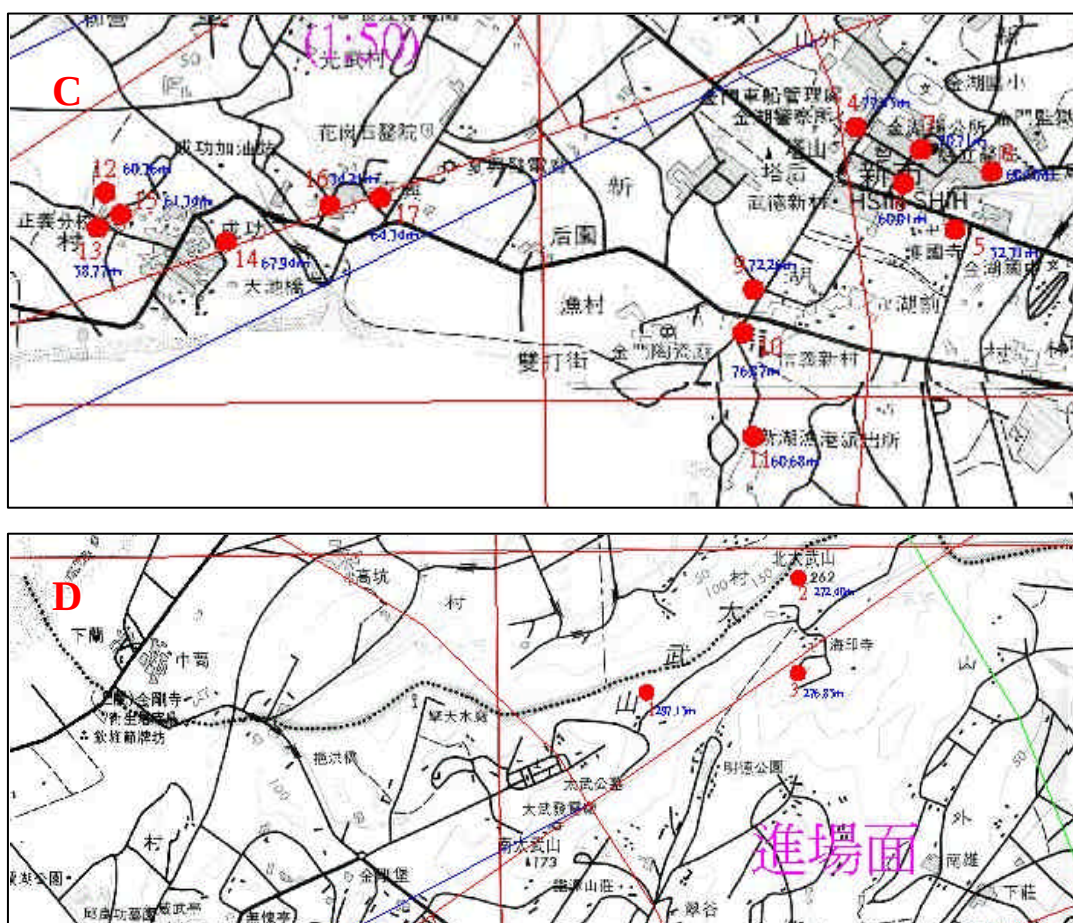
圖 1.10-3 金門尚義機場禁限建範圍超高障礙物分布圖-1

民用航空局於民國 89 年 7 月進行金門尚義機場禁限建範圍障礙物調查作業。其中至本次事故發生時，尚有障礙物包含機場舊塔台、跑滑道旁樹木及山丘計 3 處，障礙物之經緯度及標高明細如表 1.10-4 及圖 1.10-3 與圖 1.10-4 所示。

依據民用航空法第三十二條及由交通部核定公告之「飛航安全標準暨航空站飛行場助航設備四週禁止及限制建築辦法」(場站 11-01A) 中，金門航空站之禁限建範圍及金門尚義機場管制範圍內，計 13 處障礙物超過限制高度；該機場禁建區內有 3 處建物。參照國際民航組織第 14 號附約 (Annex 14) 「國際標準及建議事項」(International Standards And Recommended Practices, SARPs) 第 1 冊 (Volume 1)

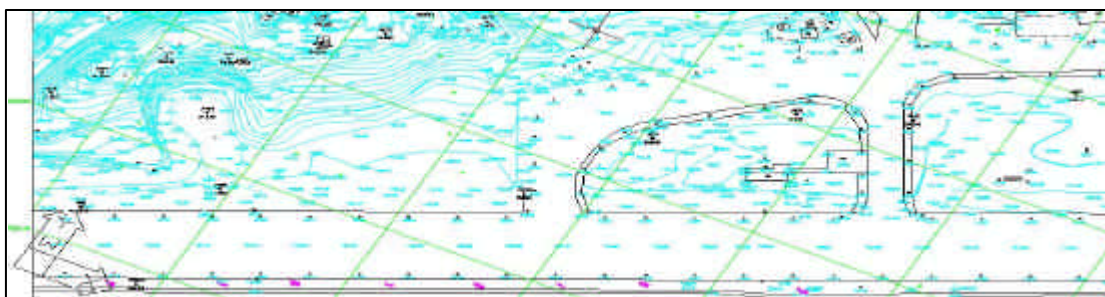
圖 1.10-5 金門尚義機場山丘及跑滑道圖

該機場西北側山坡距機場跑道中心線約 40 公尺，也就是在主滑行道與 E 滑行道交叉處向西南方向直線延伸至 06 跑道頭之區域，如圖 1.10-5 所示。

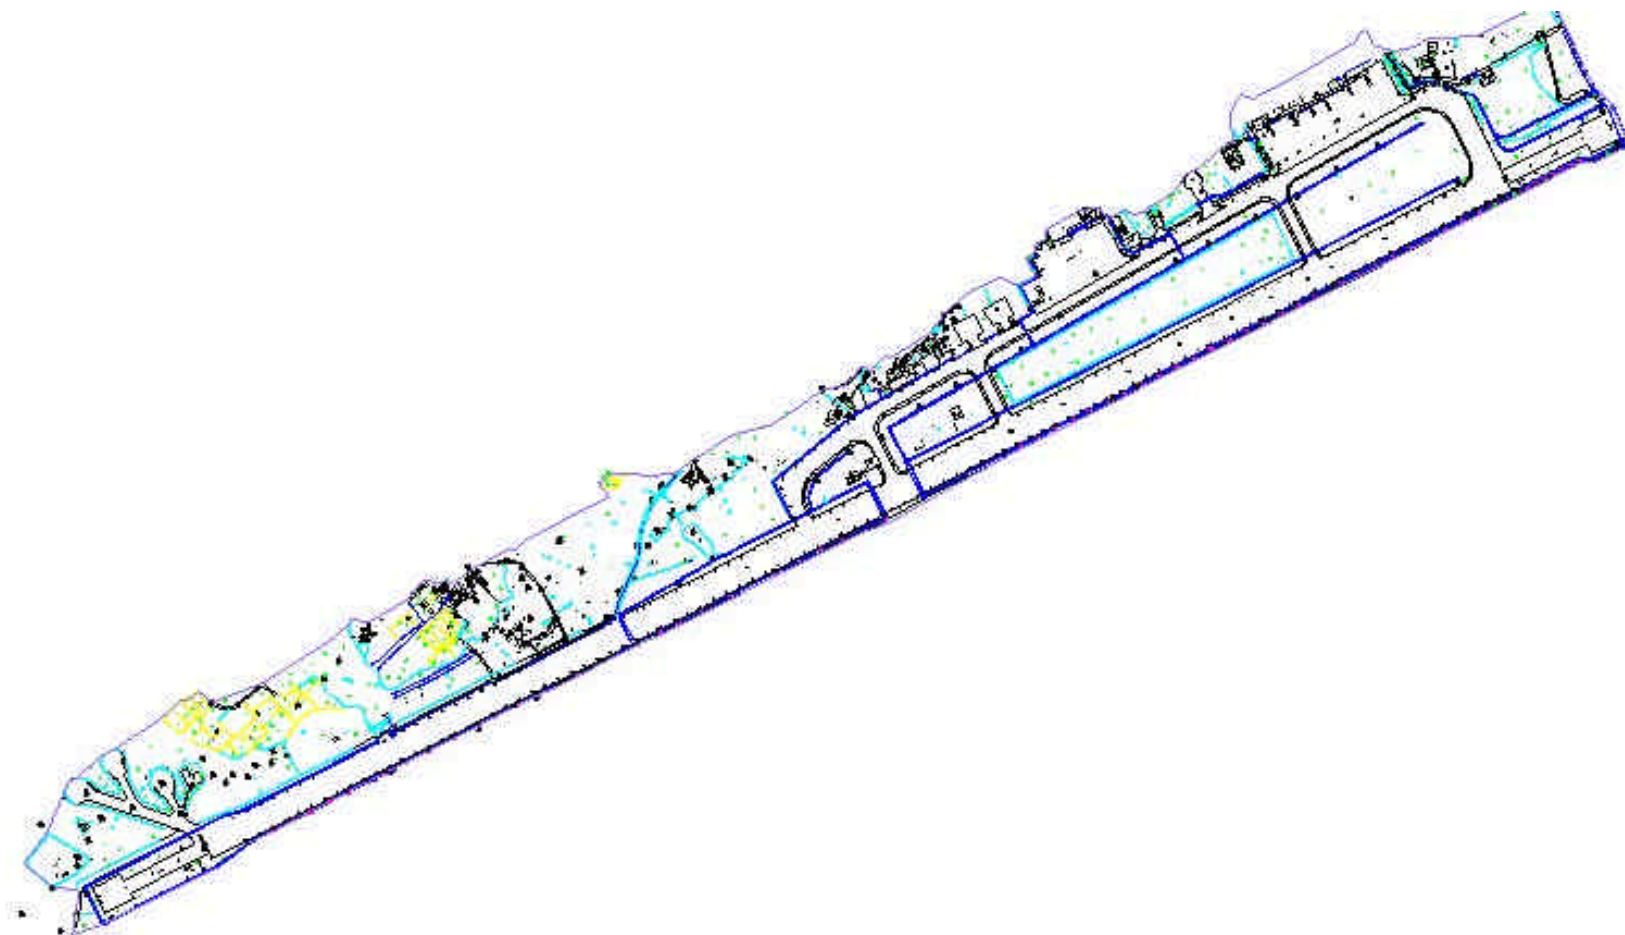
圖 1.10-6 金門尚義機場壕溝位置圖

民航局已將上述「壕溝」情況，列入金門尚義機場整體改善計劃中，但目前尚未完成改善，「壕溝」情況因行政作業環節發生疏漏，未於「台北飛航情報區飛航指南」中公告，致航空器使用人無從瞭解該機場影響飛航安全之資訊。

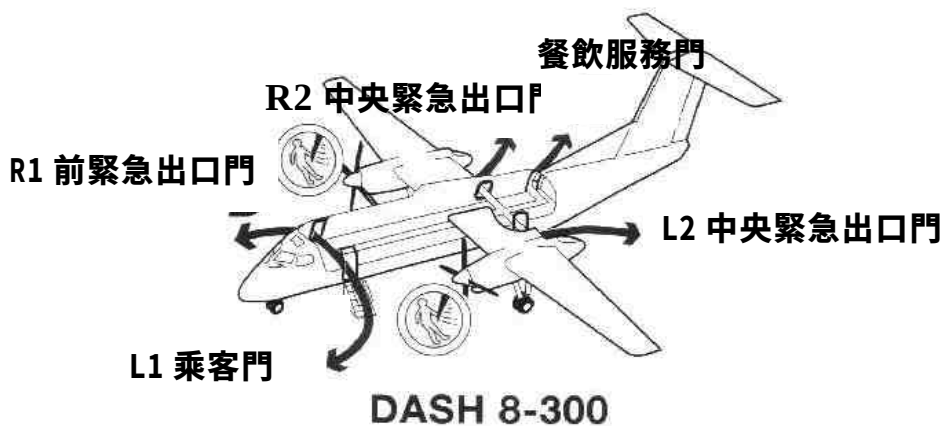
圖 1.15-3 艙門疏散示意圖

當客艙前段乘客開始下機後，L1 客艙組員聽到駕駛艙敲門聲，經乘客協助推回下傾之天花板，艙門開啟後副駕駛方由駕駛艙出來。根據乘客證詞：副駕駛走出 L1 乘客門前，對撤離中之乘客說「等一下」，先讓他下機檢查。根據副駕駛證詞：經向尚在駕駛艙內之正駕駛回報客艙狀況，正駕駛指示趕快疏散，乘客繼續下機。
