# 行政院飛航安全委員會

## 航空器失事調查報告

**ASC-AAR-02-07-001**

於台中市進行礙掃作業中墜毀失事

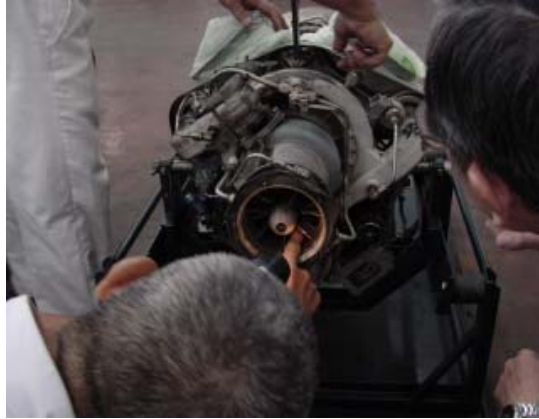
以手撥發動機轉軸，轉子能輕易轉動，同時以聽音棒偵測軸承部位，未發現異常雜音及震動；轉子轉速漸緩至靜止時未發生驟然停止的現象（詳圖 1.12.1.2.2-3）。

圖 1.12.1.2.2-3 以手撥發動機轉軸，未發現異常雜音及震動

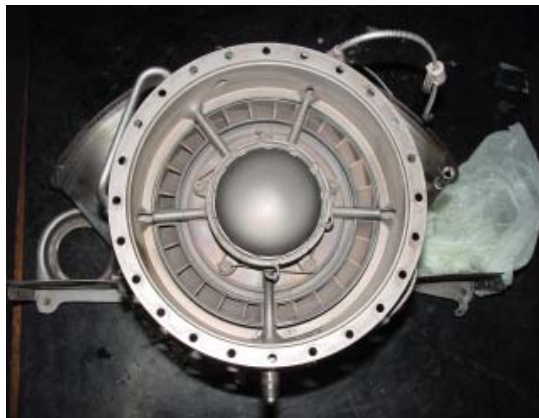
檢視第六級定子及第一、六級轉子葉片與壓縮段進氣道，未發現龜裂變形或異物存留等異常現象（詳圖 1.12.1.2.2-4）。

圖 1.12.1.2.2-4 定子及葉片等未發現龜裂變形或異物存留等異常現象

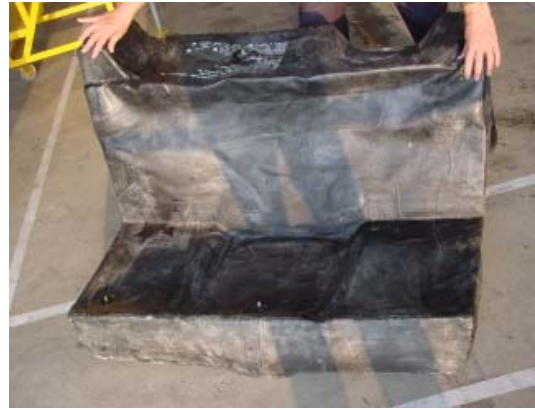
6. 燃油箱：檢視油箱外觀無破損（詳圖 1.12.1.2.6-7,-8），拆解時發現油箱內大量流出液體，此液體無臭味亦無燃油觸感，呈水狀。

圖 1.12.1.2.6-8 油箱上方無破損

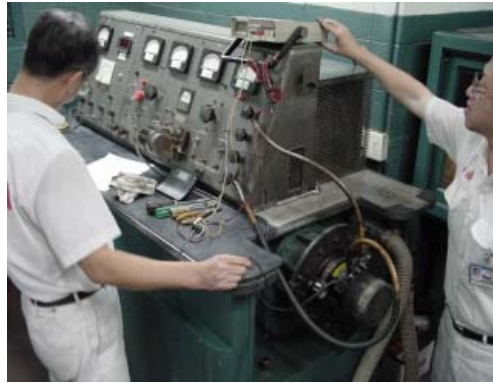
圖 1.16.1.5-1 發電機測試情形

1. 測試目的：欲瞭解發電機在輸出額定電壓 28.5 伏特，掛上各種不同負載情況下，其磁場端電流是否合乎測試規範（詳圖 1.16.1.5-1）。
2. 測試結果：功能測試下列項目
  - 最高轉速整流—發動機轉速 12,500 rpm，28.5 vdc 且無負載時，分激電流 (Shunt Field Current) 規範不得小於 0.81 ampre，實際量測數據為 1.35 ampre，符合測試規範。
  - 最低轉速整流—發動機轉速 8,100 rpm，28.5 vdc 且負載 140 ampre 時，激磁電流 (Field Current) 規範不得大於 10 ampre，實際量測數據為 6.0 ampre，符合測試規範。
  - Compounding—發動機轉速 12,100 rpm，額定電壓 28.5 vdc，外接負載 0~150 ampre，規範規定激磁電流 (Field Current) 必須隨負載調整而變化，測試均符合測試標準，項目及數據詳見附錄 8。

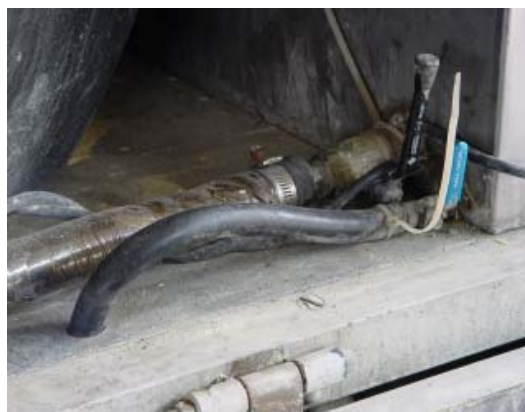
油槽底部為長方平面無錐狀設計。儲油槽固定安裝於卡車上，可隨作業地點移動。儲油槽裝置有直徑 1 吋之給油管，其功能是將槽內燃油灌輸至飛機油箱，另於其旁裝有直徑 1/2 吋之洩水管（詳圖 1.17.2-2），其功能是將槽內積存之水分經由該管排出槽外，該兩根管並列裝置於油槽底部同高位置（詳圖 1.17.2-3），給油管於油槽內部無立管設計（詳圖 1.17.2-4）。

圖 1.17.2-2 直徑 1 吋之給油管及 1/2 吋之洩水管

依據訪談資料顯示，儲油槽之規格與使用方法未設置審核標準，以致油槽底部無坡度之集水設計、加油管與漏水管位置同高亦無立管（stand pipe）設計，致使燃油品質污染可能增加；該裝備之使用無操作說明、油料使用紀錄、裝備保養紀錄等，致使操作人員無所依循。

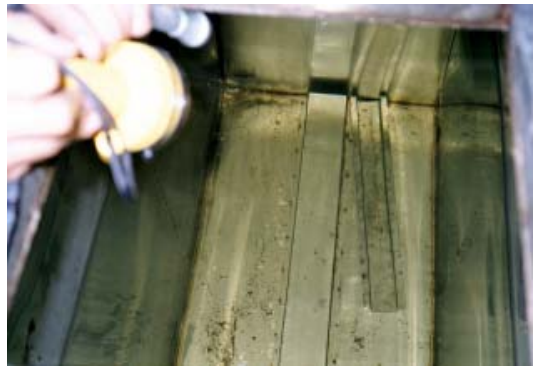
圖 1.17.2-4 給油管於油槽內部無立管設計

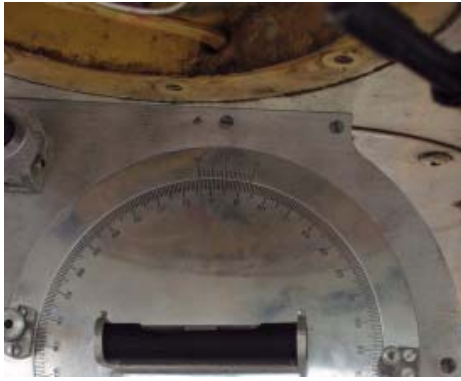
- 測量後燃油增壓泵位置水平儀指示  $5.2^{\circ}$ （詳圖 1.18.1.2-8）  
（詳圖 1.18.1.2-9）。

圖 1.18.1.2-9 水平儀指示  $5.2^{\circ}$
