航空器重大意外事件調查報告

ASC-AIR-02-10-001

中華民國 90 年 9 月 21 日
華信航空公司 AE737 班機
FOKKER50 型機
國籍登記號碼 B-12272
立榮航空公司移機
MD90 型機
國籍登記號碼 B-17920
於台北松山國際機場地面碰撞

行政院飛航安全委員會
AVIATION SAFETY COUNCIL

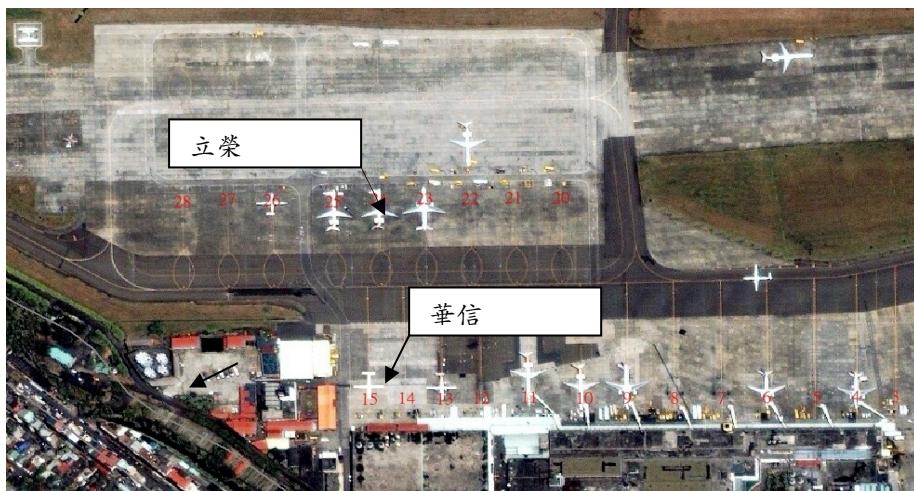
圖 1.1-1 兩機原停機位置

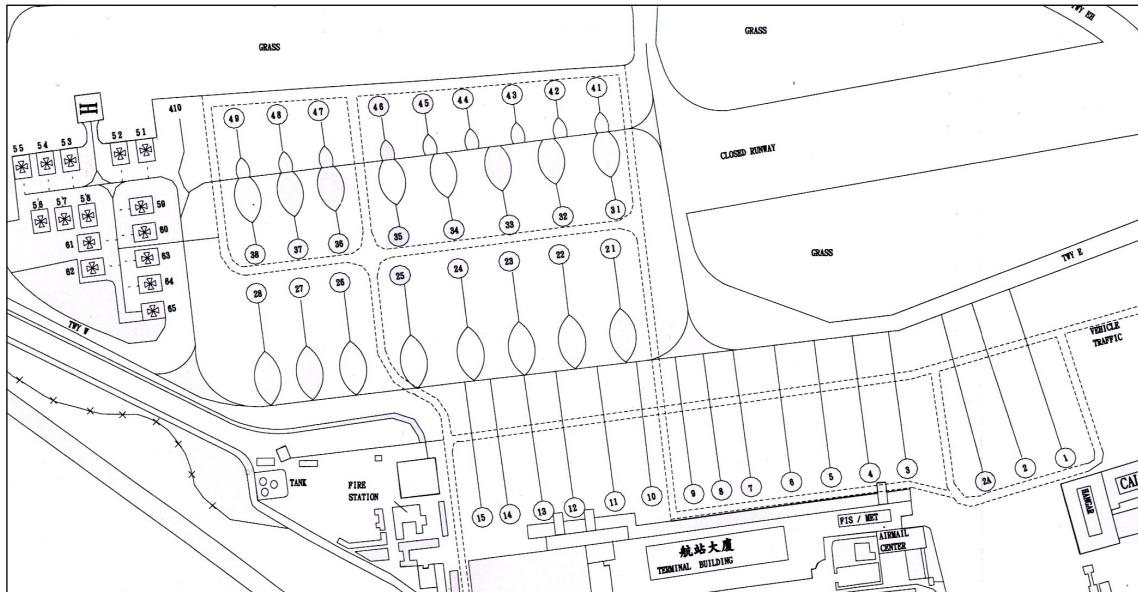
按照國際民航組織第 14 號附約標準及建議措施(ICAO Annex 14 Standard and Recommended Practices)，松山機場之分類等級屬 4E。其民航停機坪位置如圖 1.10-1 所示。場內停機坪編號、允許停放機種、翼展尺寸及飛機分類代號等，列於表 1.10-1。事故發生前，兩機分別自 15 及 24 號停機位由拖車後推進入機坪滑

圖 1.10-1 松山機場停機坪位置圖

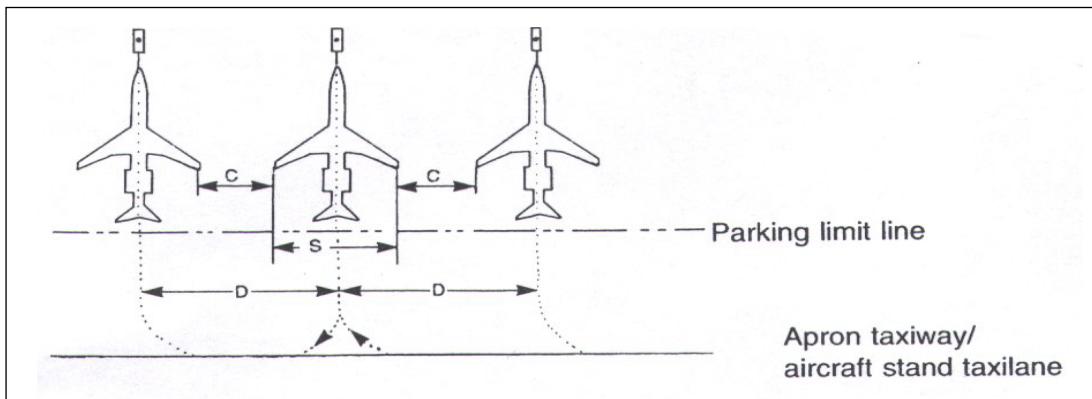
松山機場機坪及滑行道中心線及停機坪標線皆由 15 公分寬之黃線所構成，空橋機坪及接駁機坪皆採由航機滑入/拖車推出模式(Taxi in/Push out)，如圖 1.10-2 所示。其中第 4 至第 12 號停機位具空橋設備。

圖 1.10-2 松山機場航機滑入/拖車推出操作模式

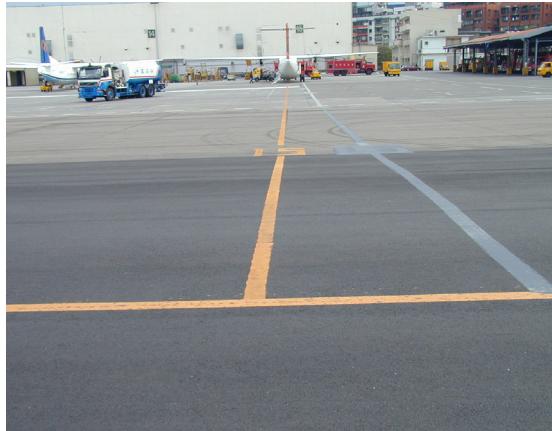
1-15 號停機位使用完全垂直於滑行道之 15 公分寬黃色實線停機位中心線，其餘接駁停機坪使用 15 公分寬黃色實線位移導入線，上述各停機坪均繪置停止線、地面裝備限制線及停機位編號。南向拍攝 15 號停機位中心線如圖 1.10-3；南向拍攝 24 號停機位位移導入線如圖 1.10-4 所示。

圖 1.10-3 15 號機坪停機位中心線

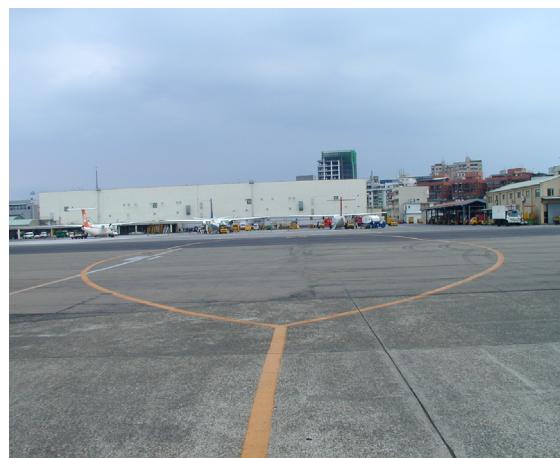
圖 1.10-4 24 號停機位位移導入線
