飛航事故調查報告 第一冊

ASC-AOR-05-02-001

中華航空公司 CI611 班機

BOEING 747-200 型機

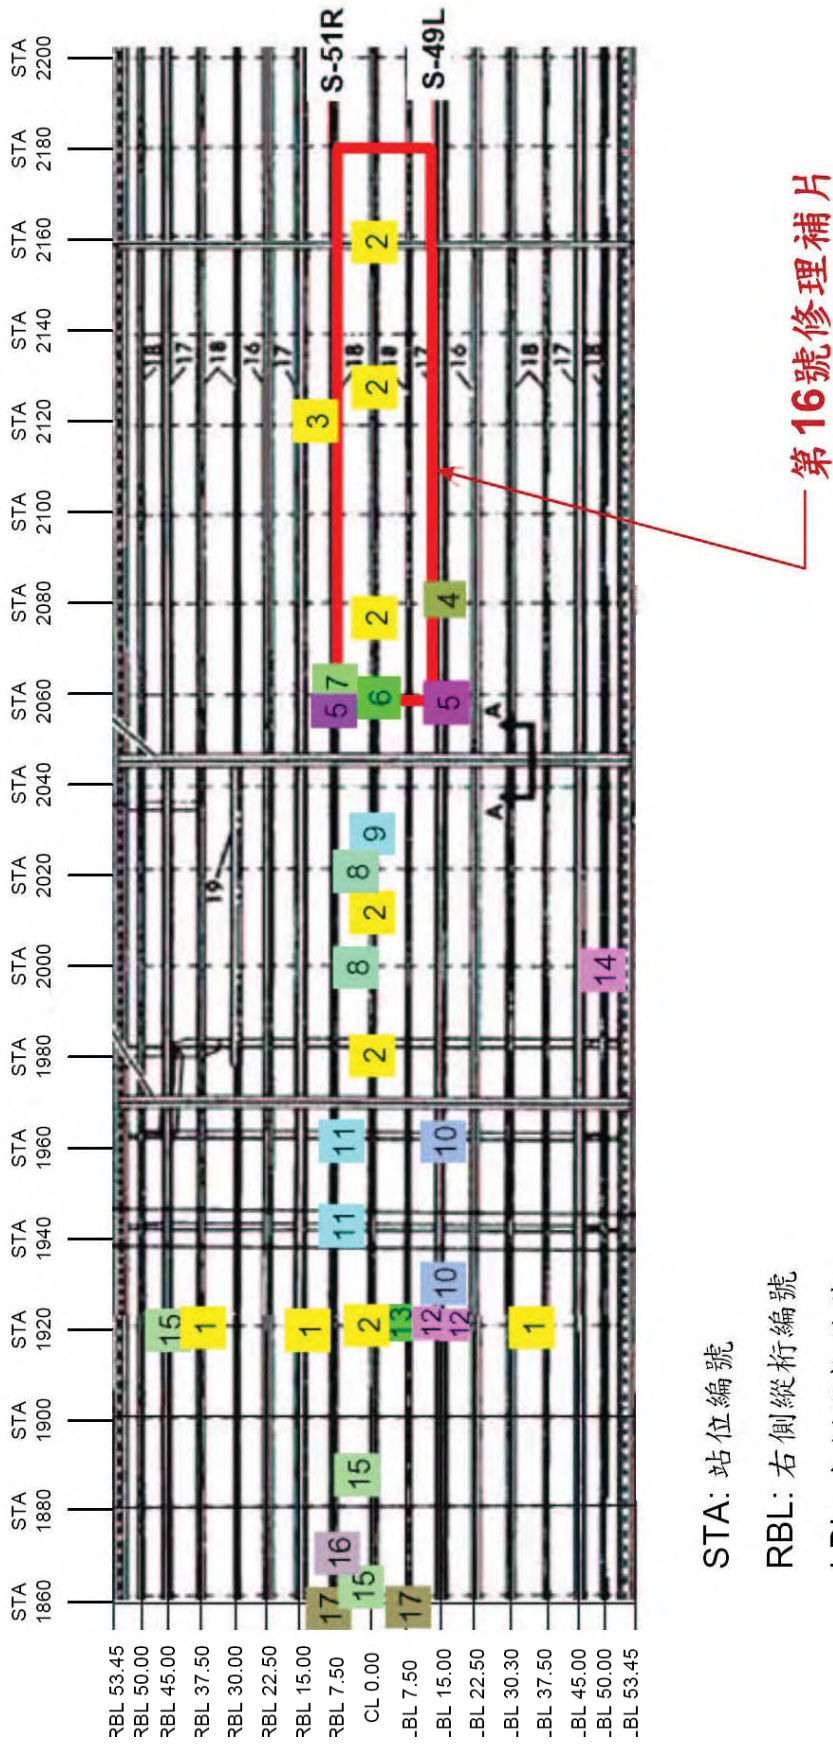
圖 1.6-5 第 2060 站處之補片附近存有結構缺陷之位置圖

檢驗員執行該區域（殘骸編號第 640 號殘骸補片附近）艙底防腐防蝕檢查時，發現下列 17 項結構缺陷：

1. 散貨艙機身第 1920 站處地板撐樑腐蝕；
2. 散貨艙機身第 1920 站至 2160 站處地板撐樑嚴重腐蝕；
3. 散貨艙機身第 2120 站與右橫軸第 9 站交界處地板撐樑有裂紋；
4. 機身第 2080 站與左邊第 50 縱桁交界處 U 型撐桿有裂紋；
5. 機身第 2060 站與左邊第 51 縱桁交界處及右邊第 51 縱桁交界等兩處 U 型撐桿有裂紋；
6. 機身第 2060 站與機身中心處地板撐樑有裂紋；
7. 機身第 2060 站與右橫軸第 9 站交界處地板撐樑有裂紋；
8. 機身第 2000 至 2020 站間與右邊第 43 縱桁交界處艙底腐蝕；
9. 機身第 2025 站與機身中心線交界處地板撐樑有裂紋；
10. 機身第 1920 與 1960 站與左邊第 50 縱桁交界處兩處腐蝕；
11. 機身第 1940 與 1960 站與右邊第 49 縱桁交界處兩處腐蝕；
12. 機身第 1920 站在左邊第 51 縱桁至左邊第 48 縱桁間內部蒙皮腐蝕；
13. 機身第 1920 站與左橫軸第 10 站交界處之補疤腐蝕；
14. 散貨艙機身第 2000 站與左橫軸第 50 站交界處之地板撐樑有裂紋；
15. 機身第 1860 與 1920 站與右邊第 46 縱桁交界兩處腐蝕；
16. 機身第 1860 與 1880 站間與右邊第 44 縱桁交界處腹板腐蝕；
17. 機身第 1840 與 1860 站間之左邊第 51 縱桁、右邊第 51 縱桁與右邊第 50 縱桁腐蝕。

以上缺點均經由核准之修理方法修補。

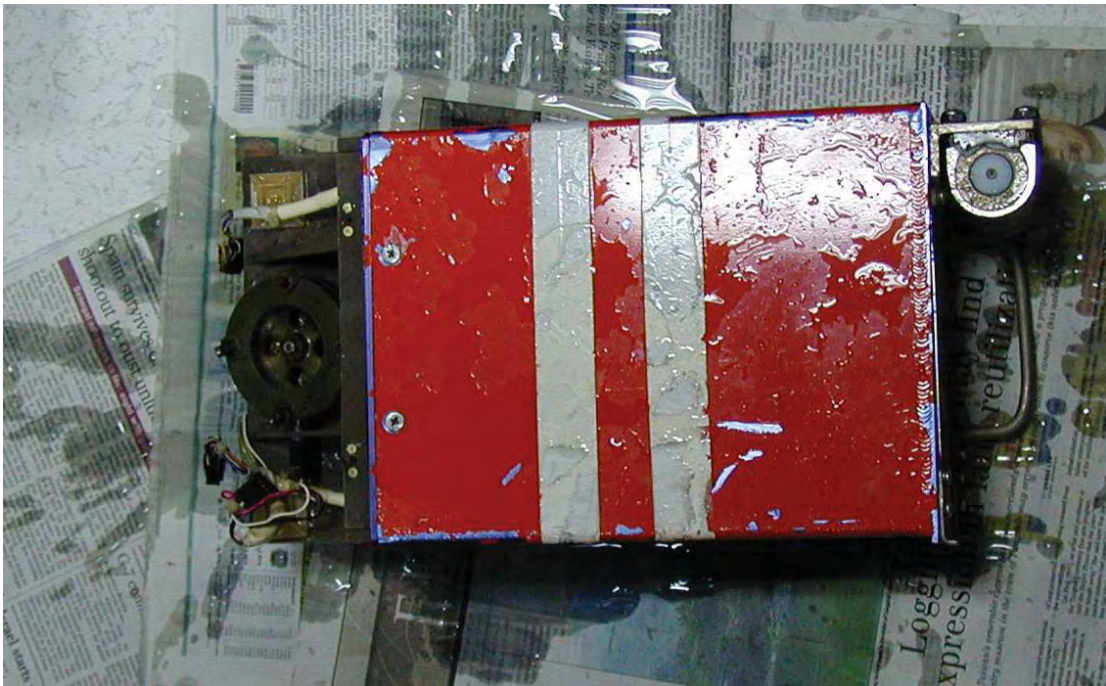
圖 1.11-2 受損之飛航資料紀錄器

事故航機裝置磁帶式飛航資料紀錄器，廠牌型號、件號及序號分別為 Lockheed 209F、10077A500-107 及 2537，共記錄 21 項飛航參數，參數列表如附錄 11。飛航資料紀錄器在民國 91 年 6 月 19 日於台灣海峽撈起，位置為北緯 23°58'58.46"，東經 119°41'17.71"，並送往本會調查實驗室解讀。為防止運送過程中受到侵蝕，紀錄器撈起後立刻置於裝滿清水之水箱中。外殼受損之飛航資料紀錄器如圖 1.11-2，打開防撞外殼後，發現部分磁帶不在正常軌道及捲盤上（如圖 1.11-3），展開磁帶後發現有 6 處明顯折痕損傷（如圖 1.11-4）。

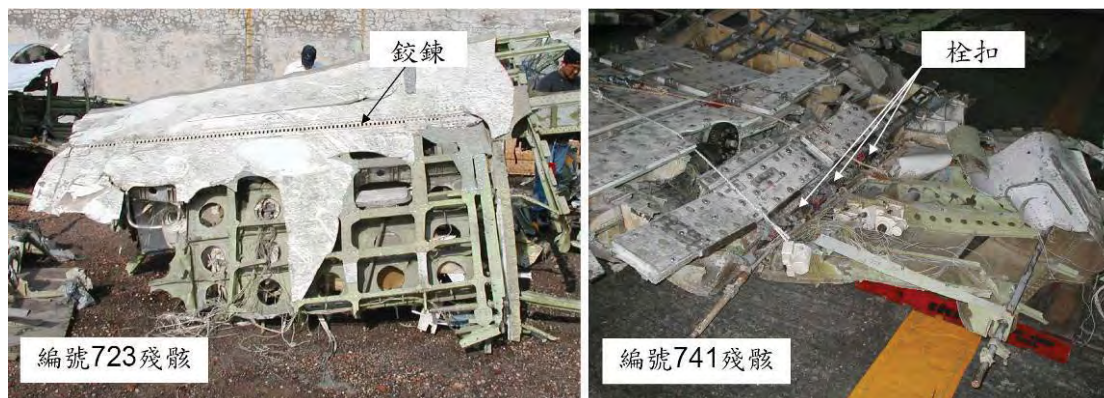
圖 1.12-4 編號 723 殘骸（左圖），編號 741 殘骸（右圖）

在紅區撈獲之後貨艙門分解成三大塊。後貨艙門上部結構(編號 723, 圖 1.12-4 左)撈起時絞鏈完整,制動器在關閉位置。後貨艙門下部(編號 741, 圖 1.12-4 右)包括三對前部門門,保持在關閉且鎖住位置,只有少量蒙皮及縱桁連接在橫樑結構上。後貨艙門下後部分包括後部幾組門門(編號 2019, 如下圖 1.12-5),門扣脫離。後貨艙門下方蒙皮往外彎曲約 45 度。檢視絞鏈、門門及艙門之機械結構顯示後貨艙門在解體前為拴扣狀況。

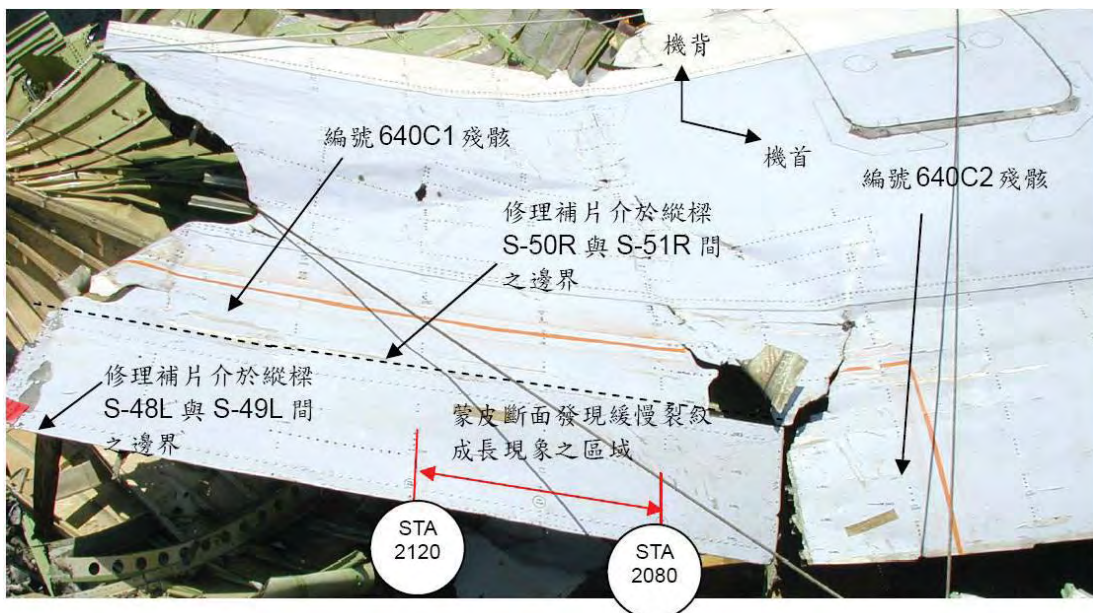
圖 1.12-6 編號 640 殘骸

編號 640 殘骸（圖 1.12-6）包括一修理補片，此補片位於機身第 2060 至 2180 站，約從縱桁 S-48L 與 S-49L 之間至縱桁 S-50R 與 S-51R 之間（圖 1.12-7）。本會於殘骸檢查時，於縱桁 S-49L 附近之蒙皮邊緣發現平整斷裂面，顯示緩慢裂紋生長型態。編號 640C1 及 640C2 殘骸係由編號 640 殘骸切割下來後，送中山科學研究院（簡稱中科院）及波音材料實驗室進行金相分析，分析結果見 1.16.3 節，完整報告詳如附錄 15 及附錄 16。

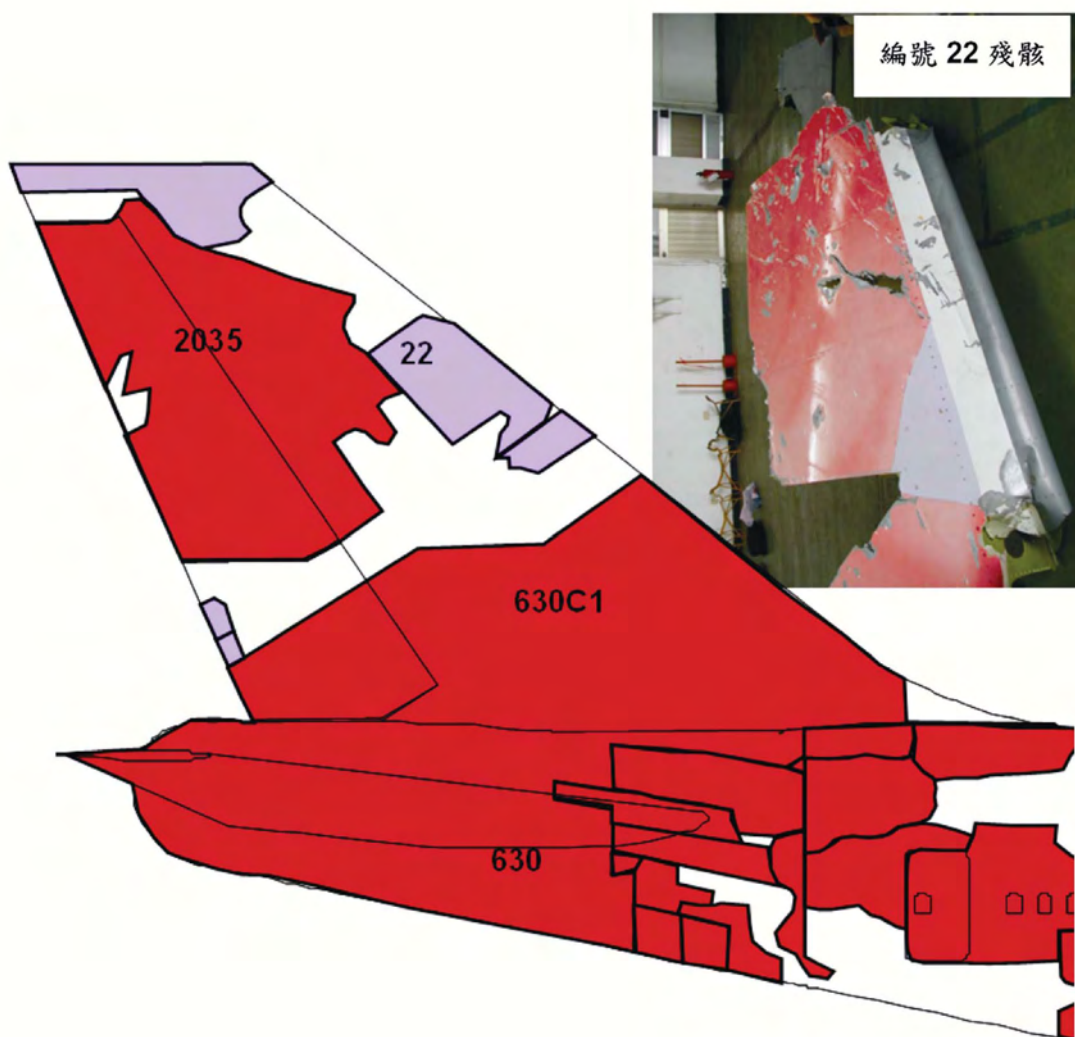
圖 1.12-11 垂直安定面上半部及編號 22 殘骸

大部分垂直安定面上半部殘骸（編號 2035，如圖 1.12-11）與 48 段其他殘骸分離，但亦於紅區尋獲。編號 2035 垂直安定面前緣往左變形，其下緣亦呈現向左彎曲及分裂現象，其上部前緣顯示由前到後，由右到左之撕裂損傷。

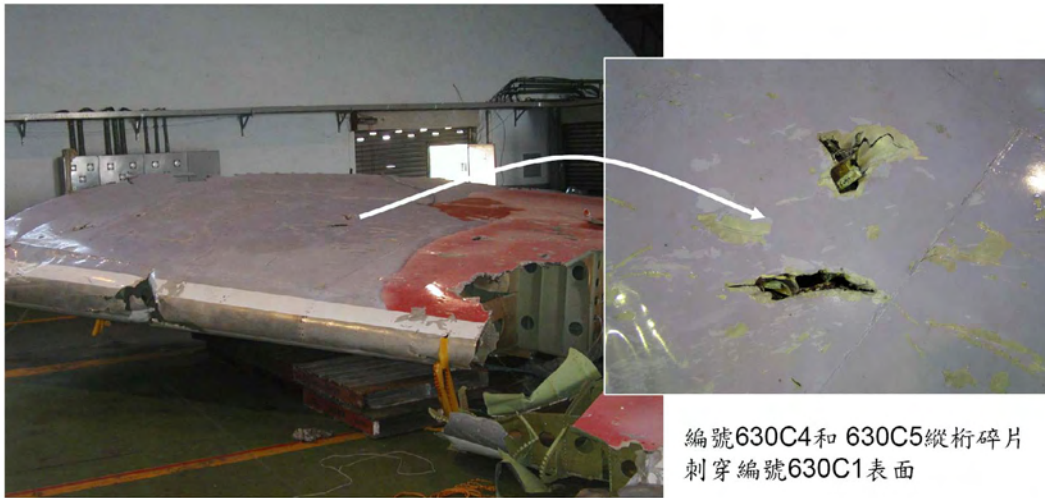
圖 1.12-12 編號 630C1 殘骸

垂直安定面底部結構撈獲時仍與機身 48 段連結，為方便陸運，將其沿著底端切開與 48 段分離，編號為 630C1（如圖 1.12-12）。在右垂直安定面兩個穿孔附近之垂直安定面內部發現兩小段縱桁結構，此兩段縱桁（編號 630C4，630C5）原位於 46 段機腹蒙皮結構。編號 630C4 縱桁的位置確認為第 2170 站之 S-38R 縱桁。編號 630C5 縱桁則可能來自於第 2170 站之 S-42R 或 S-44R 縱桁。縱桁前端斷面之殘餘物顯示係由前端插進垂直安定面。編號 630C1 殘骸斷裂及週遭蒙皮變形情況，與垂直安定面上部遭受撞擊向左彎曲變形情形吻合。

垂直安定面底部（編號 630C1）、垂直安定面上部（編號 2035）以及部分漂浮在水面之垂直安定面（編號 22），皆顯示在右側部位遭到撞擊。

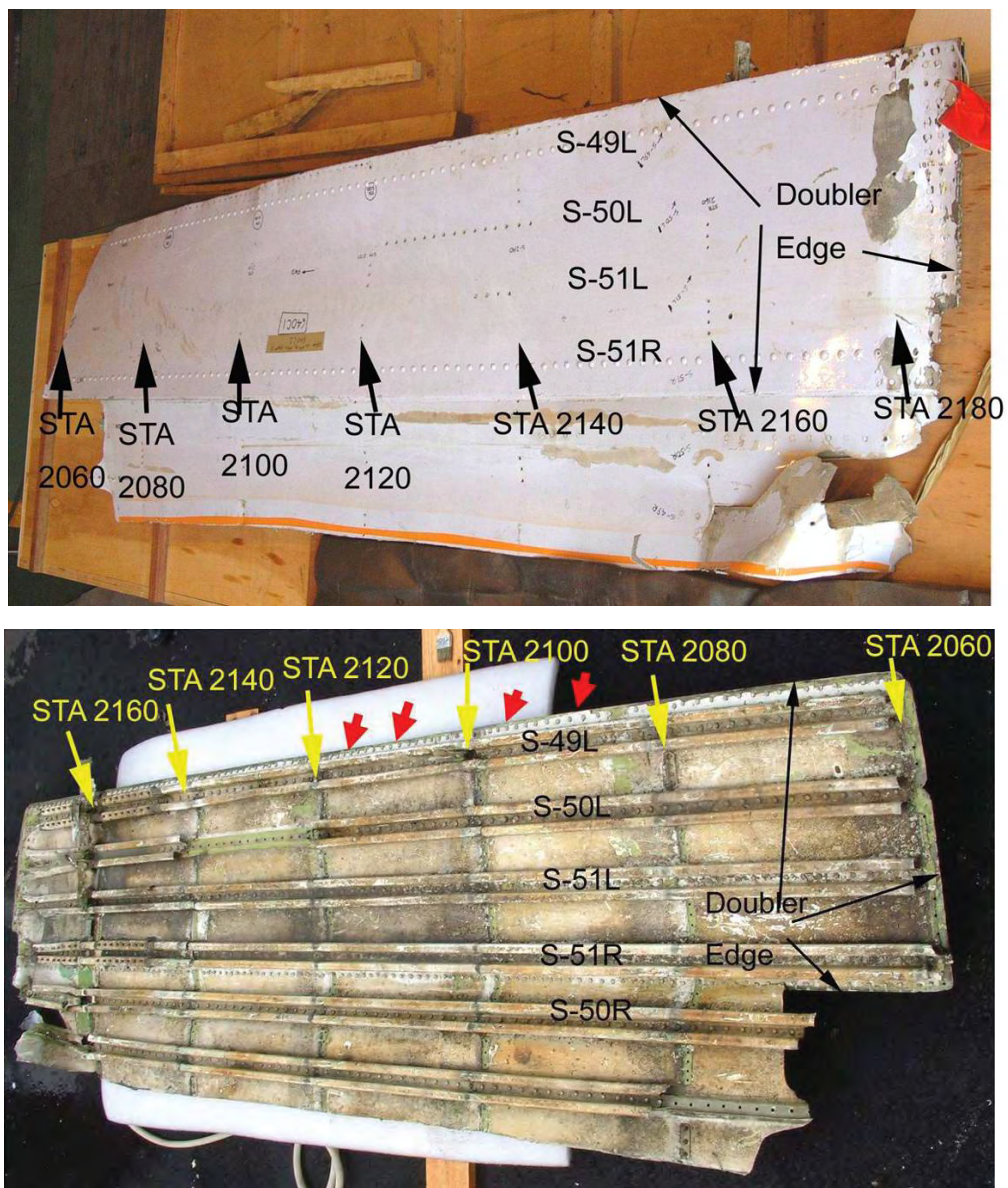
圖 1.16-1 編號 640C1 殘骸之外表面（上）與內表面（下）

編號 640C1 殘骸為編號 640 殘骸之一部分，範圍介於第 2060 至 2180 站以及縱桁 S-49L 至縱桁 S-49R（圖 1.16-1），其上貼附一寬 23 吋、長 125 吋之修理補片，修理補片周圍以兩排沉頭鉚釘（Countersunk Rivets）與蒙皮固定；修理補片與縱桁 S-51R 及 S-49L 間以圓頭鉚釘（Universal Head Rivets）固定；與縱桁 S-50L 及 S-51L 間則是以沉頭鉚釘固定。

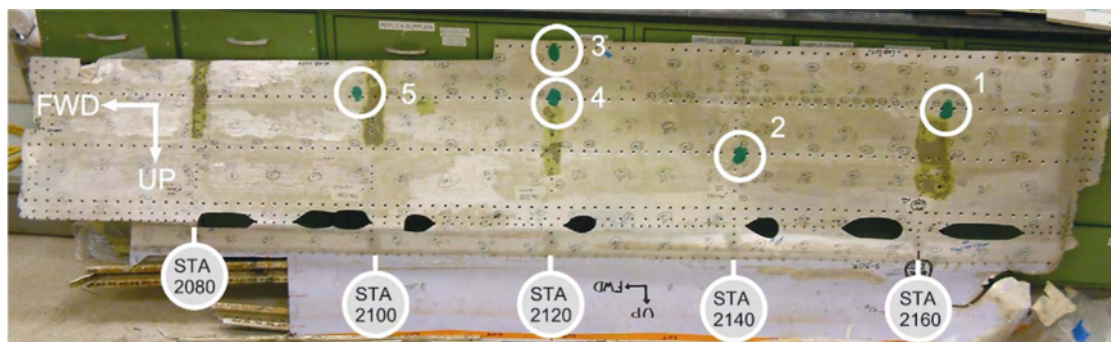
圖 1.16-4 選擇進行刮痕深度量測之部位

檢驗人員在修理補片包覆之蒙皮表面，選擇 5 處呈現主要刮痕損傷的部位進行刮痕形狀與深度的測量（圖 1.16-4），各部位所量得之最大深度如表 1.16-1 所示。

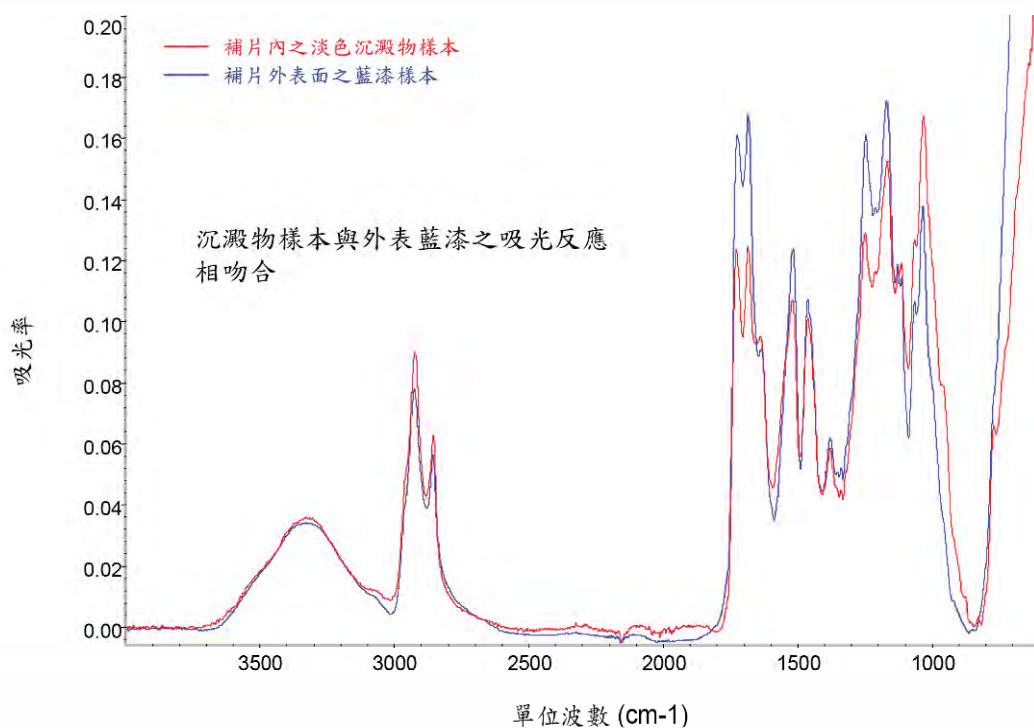
圖 1.16-7 FT-IR 分析結果

在修理補片內表面靠近縱桁 S-49L 之蒙皮斷裂面邊緣，發現一層淡色沉澱物（圖 1.16-6），將此沉澱物置於低倍數光學顯微鏡下觀察，發現其外觀與修理補片外表面之藍色塗漆相似。進一步利用傅利葉轉換紅外線光譜分析（Fourier Transform Infrared Spectroscopy, FT-IR），沉澱物所呈現之光譜反應與修理補片外表面之藍色塗漆光譜反應相吻合（圖 1.16-7）。

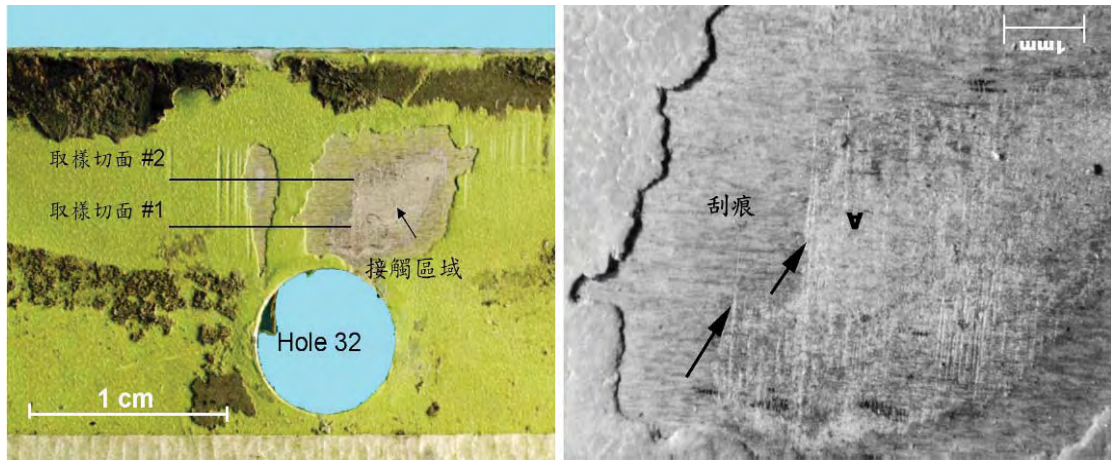
圖 1.16-9 第 32 號孔之接觸區域呈現多層顏色 (左) 及刮痕 (右)

同樣在修理補片內表面靠近縱桁 S-49L 之蒙皮斷裂面邊緣，多處小範圍之擦痕呈現局部磨擦現象（圖 1.16-8），有關此磨擦痕跡之特徵描述如下：

- 由低倍數光學顯微鏡觀察以及損傷方向判斷，此磨擦損傷為機身環狀方向之運動（Hoop-Wise Movement）造成；
- 在修理補片上分佈自第 2061（第+16 號孔）至 2132 站（第 49 號孔）之磨擦損傷，大多發生在鉚釘孔位置。最明顯之磨擦損傷介於第 8 號孔及第 43 號孔之間；
- 第 32 號孔附近之磨擦痕跡以及接觸區域之局部放大如圖 1.16-9，該圖顯示在接觸區域呈現出多層顏色及環向之刮痕痕跡（箭頭方向所示）；
- 在接觸區域上，對上述刮痕進行橫切面觀察，圖 1.16-10 及 1.16-11 為兩橫切面之顯微放大圖，分別以取樣切面 #1 及#2 標示之，可發現在刮痕之溝槽內有其他物質覆蓋或填入。

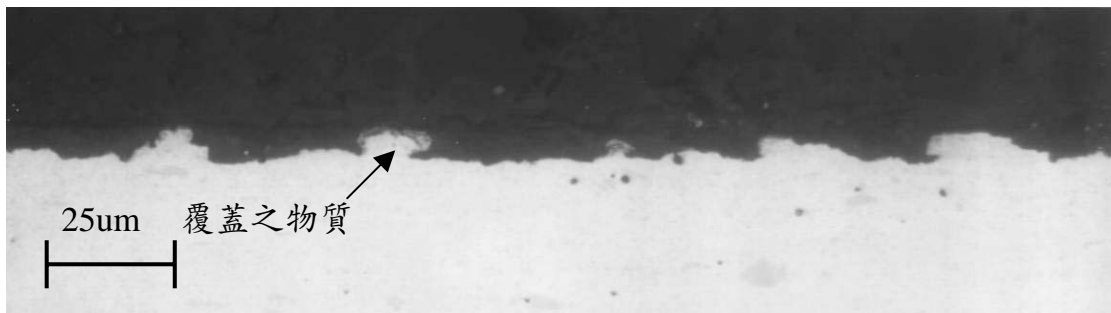
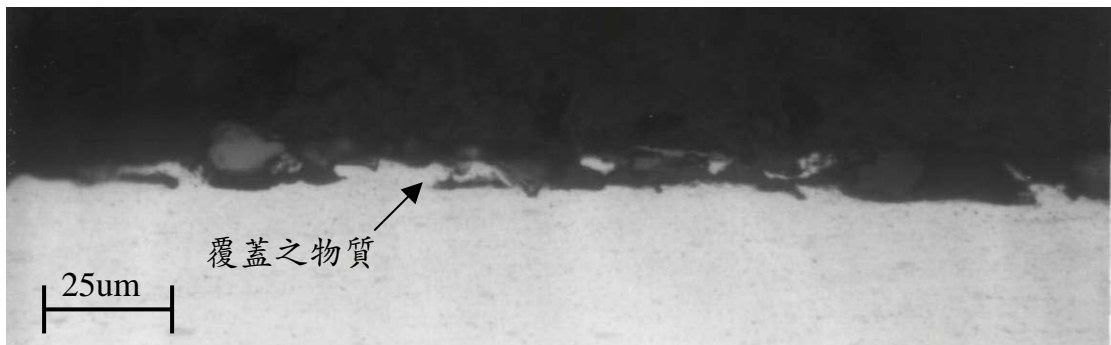
圖 1.16-10 圖 1.16-9 之取樣切面 #1 顯微放大圖

圖 1.16-11 圖 1.16-9 之取樣切面 #2 顯微放大圖

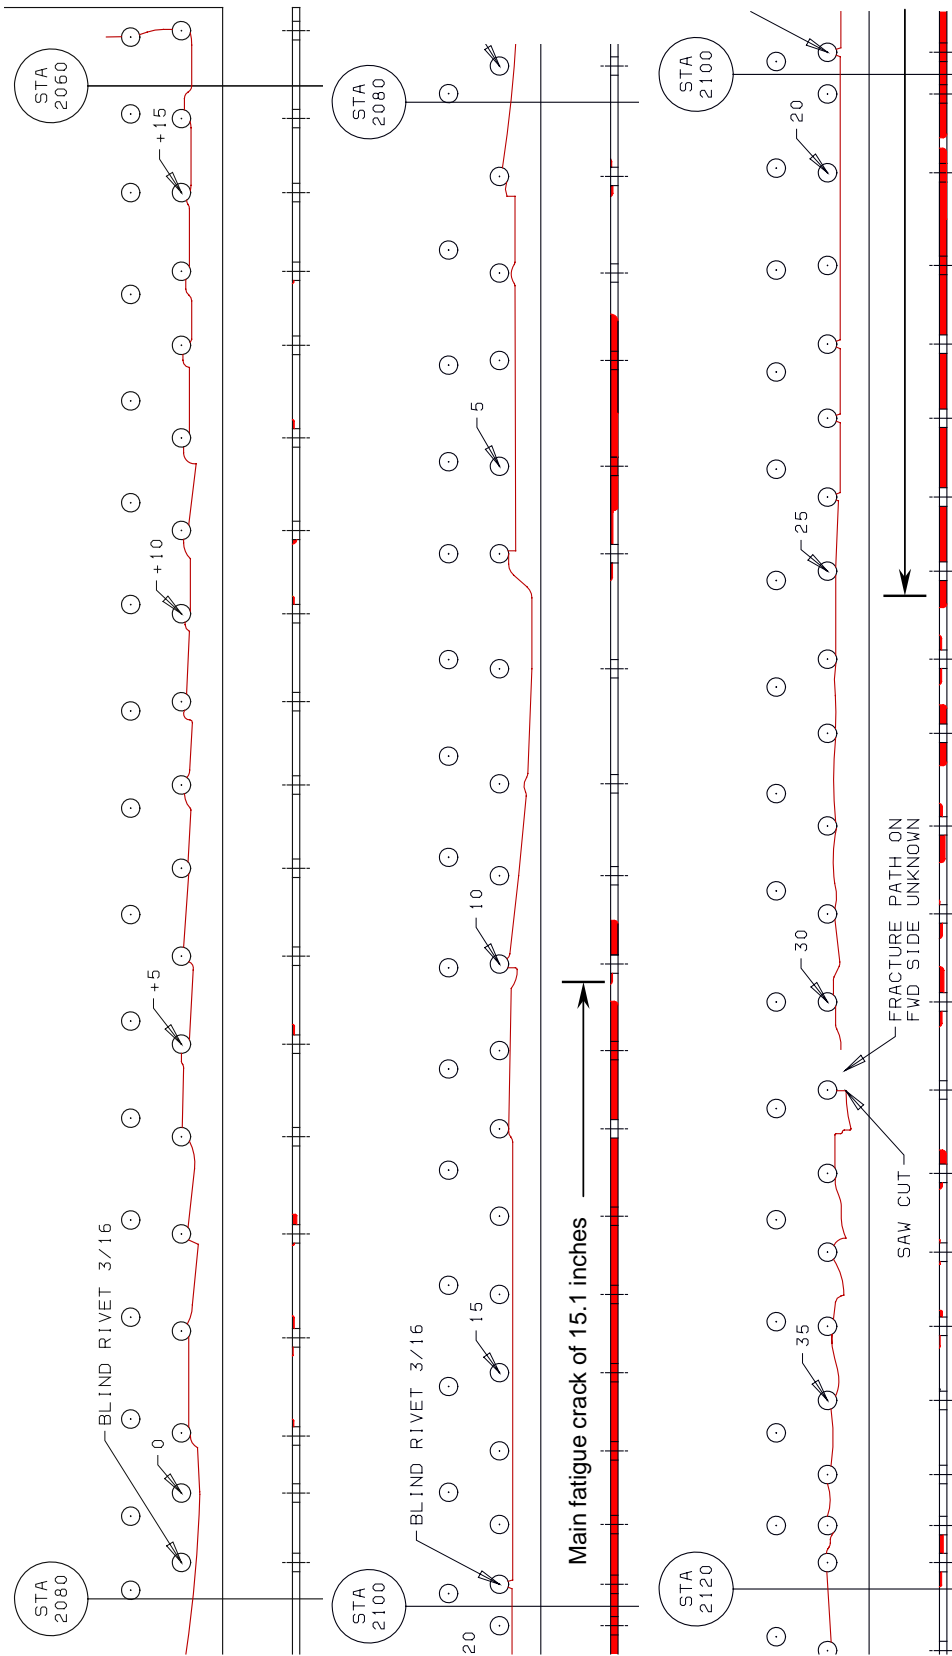
圖 1.16-12 斷裂面邊緣之卸釘/卸釘孔編號及疲勞裂紋分佈情形 (第 2060 至 2120 站)

縱桁 S-49L 第二排鉚釘邊緣蒙皮斷裂面，經過鬃刷與丙酮清潔後，先後以目視方式、低倍數顯微鏡(30倍)、高倍數顯微鏡(1000倍)及掃瞄式電子顯微鏡(Scanning Electron Microscopic, SEM) 檢視。為記錄參考之便，延斷裂面邊緣之鉚釘與鉚釘孔分別以編號+17 至編號 93 標示(詳圖 1.16-12 及 1.16-13)，經實驗室觀察，在斷裂面上發現多處疲勞裂紋²¹。

除第+11 號孔後方、第 33 號孔後方及第 34 號孔後方之微小疲勞裂紋為 BMT 實驗室檢測時方才發現外，其餘斷裂面上之多處疲勞裂紋(詳如表 1.16-3)皆為中科院及 BMT 實驗室共同發現並經所有參與人員確認。大部分所發現的疲勞裂紋斷面呈現平坦外型，裂紋貫穿蒙皮方向由外而內成長，主要裂紋以第 2100 站為中心，長 15.1 吋，且貫穿蒙皮，自第 10 號孔延伸至第 25 號孔。其餘鄰近較小之疲勞裂紋稱作多處損傷(Multiple Site Damage, MSD)，分佈範圍為自第+14 至第 51 號孔。包括主要疲勞裂紋在內，所有疲勞裂紋累積之長度約為 25.4 吋。疲勞裂紋分佈情形詳如圖 1.16-12 及圖 1.16-13。

除疲勞損傷外，另一種在斷裂面上發現之損傷現象為超過結構受力極限之強制破壞模式，此破壞模式沿平行縱桁 S-49L 之破裂面，自第 10 號孔開始向前傳遞及自第 25 號孔開始向後傳遞。

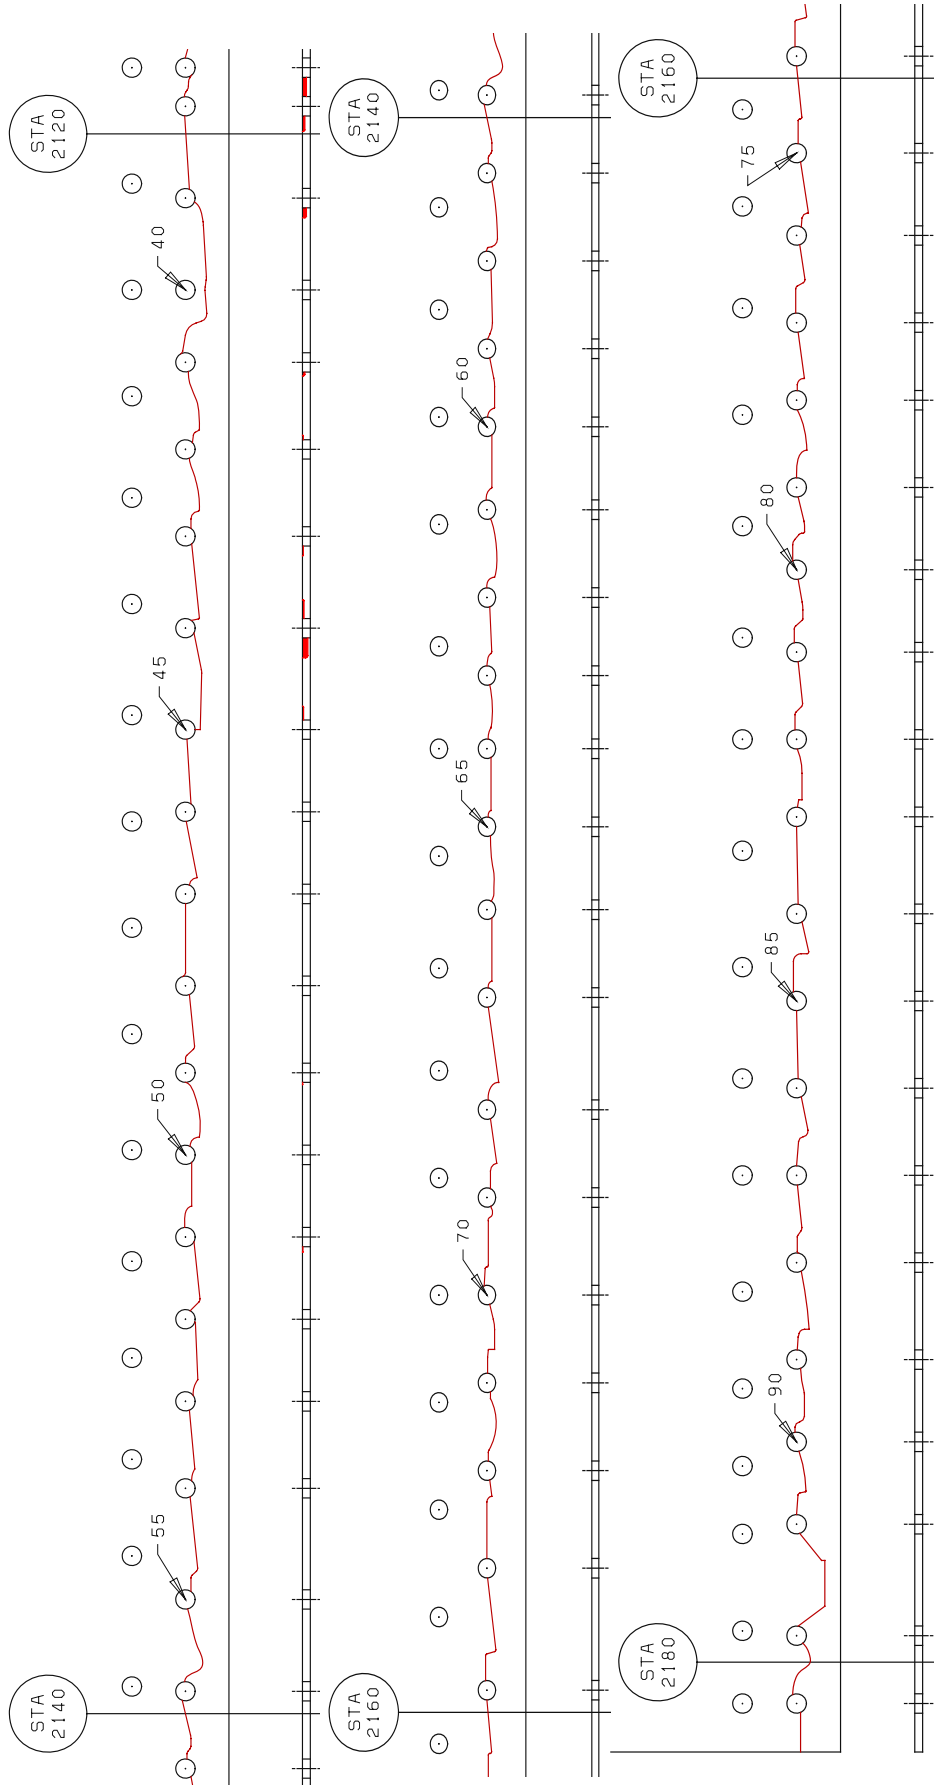
圖 1.16-13 斷裂面邊緣之鉚釘/鉚釘孔編號及疲勞裂紋分佈情形 (第 2120 至 2180 站)

如第 1.16 節所述，中科院及 BMT 實驗室在編號 640 殘骸之斷裂面上共同發現並確認多處疲勞裂紋。所有疲勞裂紋之累積長度為 25.4 吋，包括一長 15.1 吋連續且穿透蒙皮之主要裂紋，以及其他較小之疲勞裂紋，裂紋分佈自第+14 號孔至第 51 號孔（圖 1.16-12 及 1.16-13）。

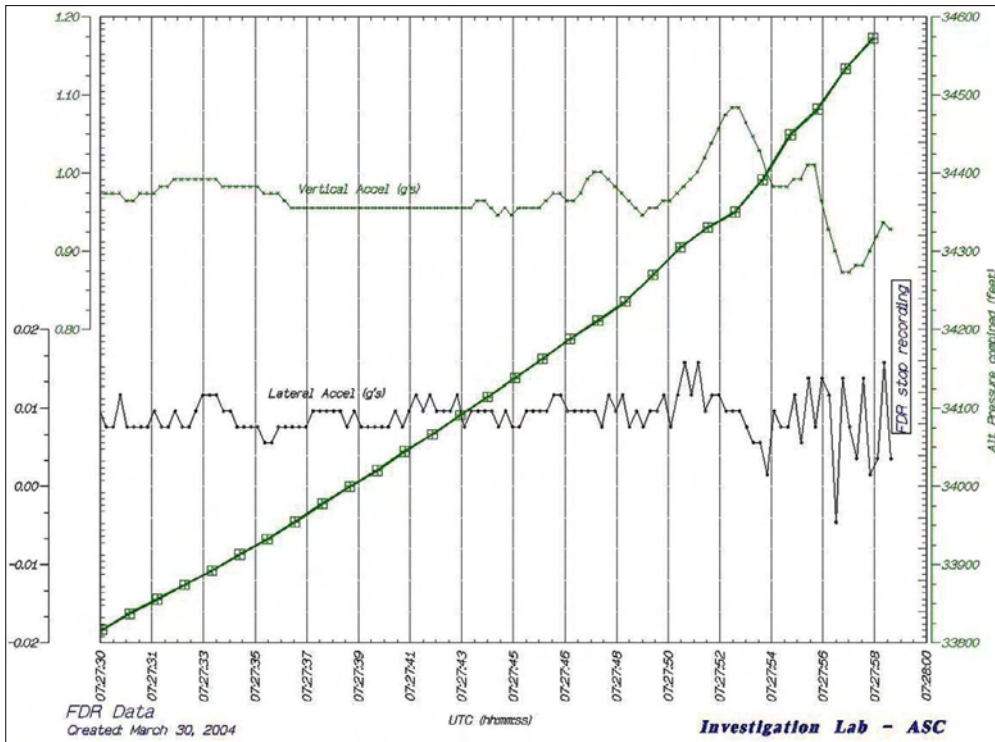
圖 2.1-1 CI611 垂直及側向加速度值 (紀錄器失去電力前 30 秒)

經詳細檢視飛航資料紀錄器所記載之參數值中發現，在飛航資料紀錄器喪失電力前 10 秒，所記載之垂直及側向加速度值均緩慢的增加（圖 2.1-1）。經比較 B-18255 之最後三班航程（包括 CI611），航機在接近巡航高度 35,000 呎前之側向及垂直加速度值發現，側向加速度之震動幅度及狀態均為相似，但事故航班之垂直加速度值則比另兩航班有明顯之增加（圖 2.1-2），此一現象引起在紀錄器失去電力前，CI611 之結構可能已經開始失效之懷疑。此懷疑係因航機結構在俯仰軸向之彎曲鋼度較低，因此垂直方向加速度值之變化可能是因結構失效而造成。

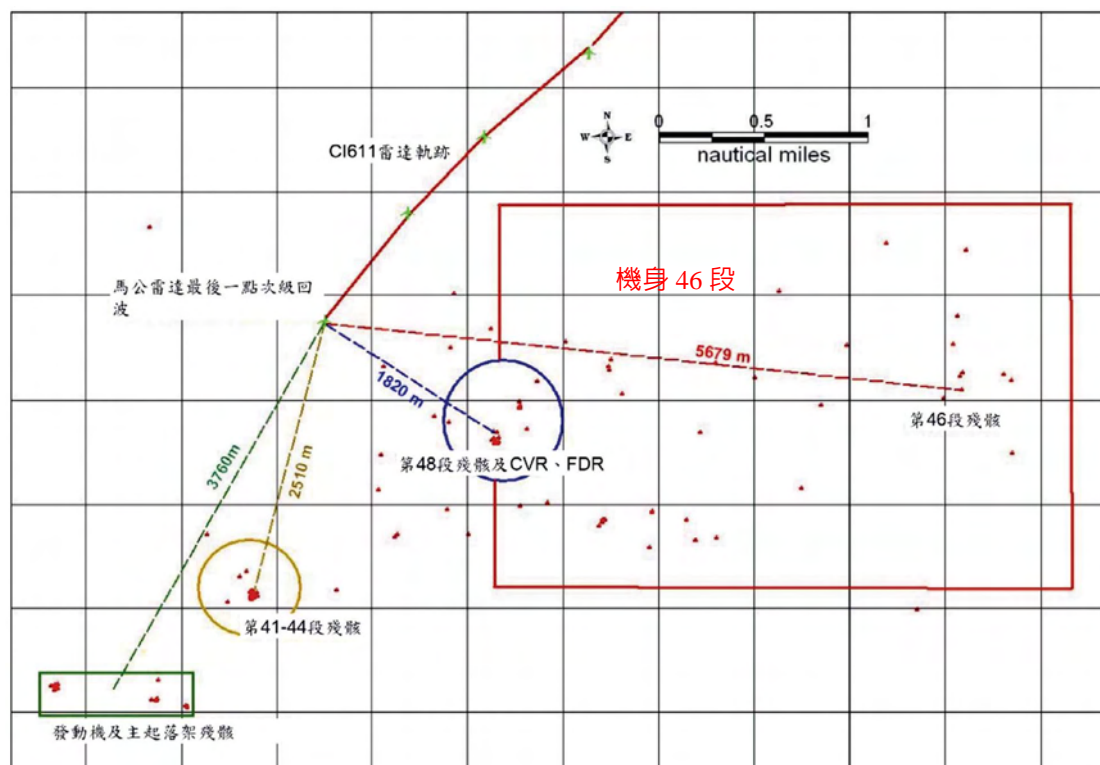
圖 2.2-3 殘骸分佈之相對位置

圖 2.2-3 顯示 CI611 事故航機殘骸分佈相對位置，其分佈模式與初級雷達偵測到的四大殘骸散落區相符合。

殘骸分佈資料顯示，該機機尾部分殘骸（機身 48 段及垂直尾翼下半部）與西邊之機身前段主要殘骸相距 1.5 哩，與最東邊水下撈獲之殘骸（機身 46 段）則相距有 3 哩。

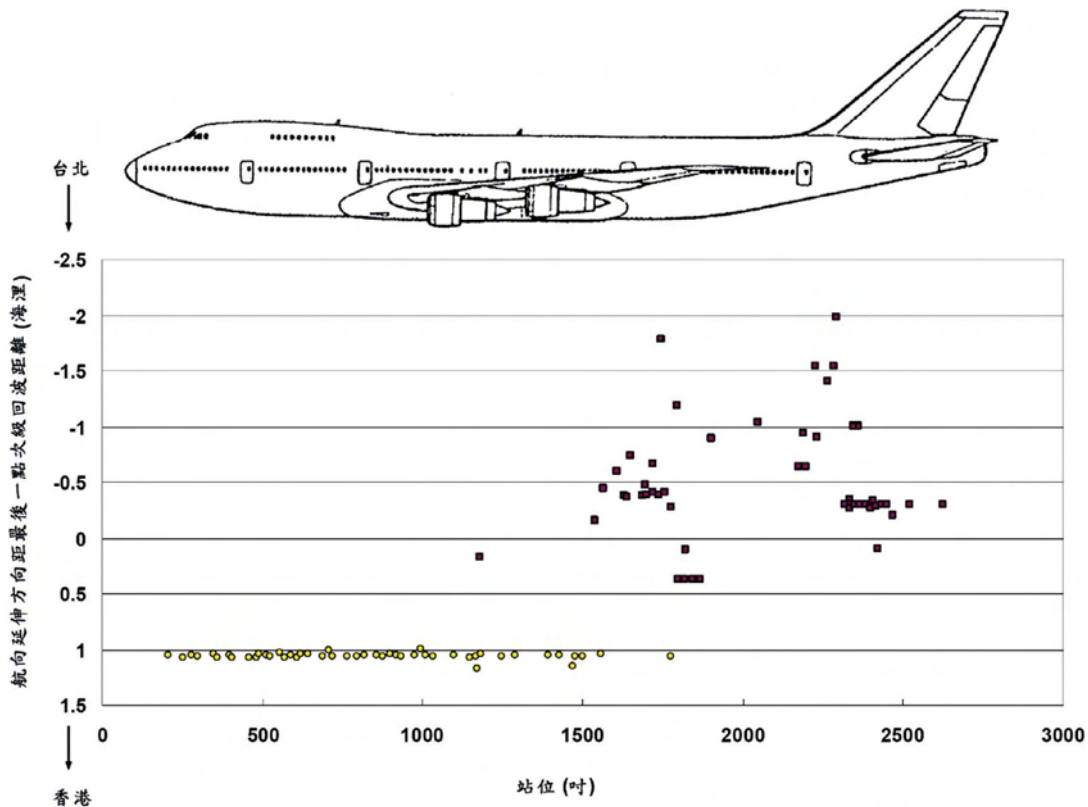
圖 2.2-4 以飛航方向及機身站為座標之殘骸分佈情形

依該機自台北飛往香港之航向及機身站重繪殘骸分佈情形（圖 2.2-4），可發現座艙、發動機、機翼、起落架、41、42、44 段等部位之殘骸分佈相當集中；相較之下，46、48 段及尾部殘骸則散落範圍較為廣。

該圖同時顯示，機身前段與後段殘骸分佈有明顯落差，第 1480 站（後輪艙隔框）以後之 46、48 段殘骸遠離機身其他部分的殘骸。

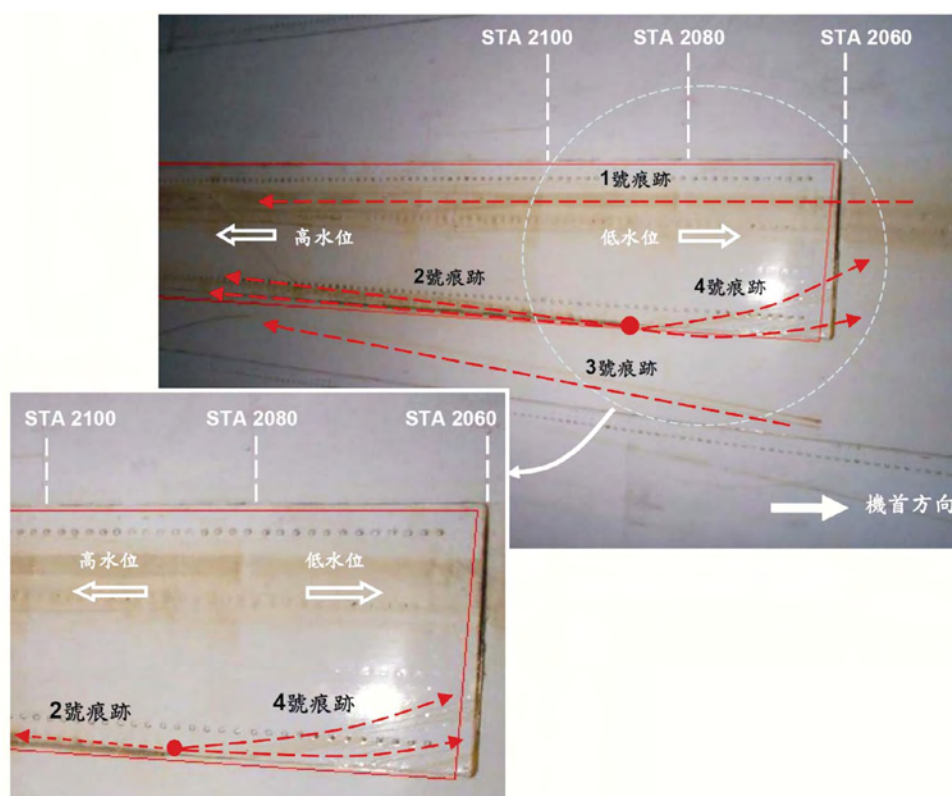
圖 2.2-5 1、2、3 號痕跡為褐色直線，4 號痕跡為透明的曲線

相片係由機身下方往機身方向拍攝，該區域之機身下腹角度係向航機尾部斜向而上，當航機停於地面時，該補片之前緣比後緣靠近地面。相片中在第 2100 站之修理補片及蒙皮上可以看到多條污漬形成的痕跡，編號 1、2 與 3 號痕跡為褐色朝向機尾之直線，研判應為飛航時相對風造成。4 號痕跡為由多條透明液體構成之曲線，由機身第 2090 站流向機身前方較低處，研判應為該機停於地面時受重力影響所致。殘骸打撈上岸時，殘骸上並無這些於民國 90 年 11 月所攝相片中之

在調查期間，檢視民國 69 年之修理補片照片時發現之現象，顯示在這張照片拍攝時，於機身第 2100 站之修理補片下，可能已經存在隱藏性結構損傷。

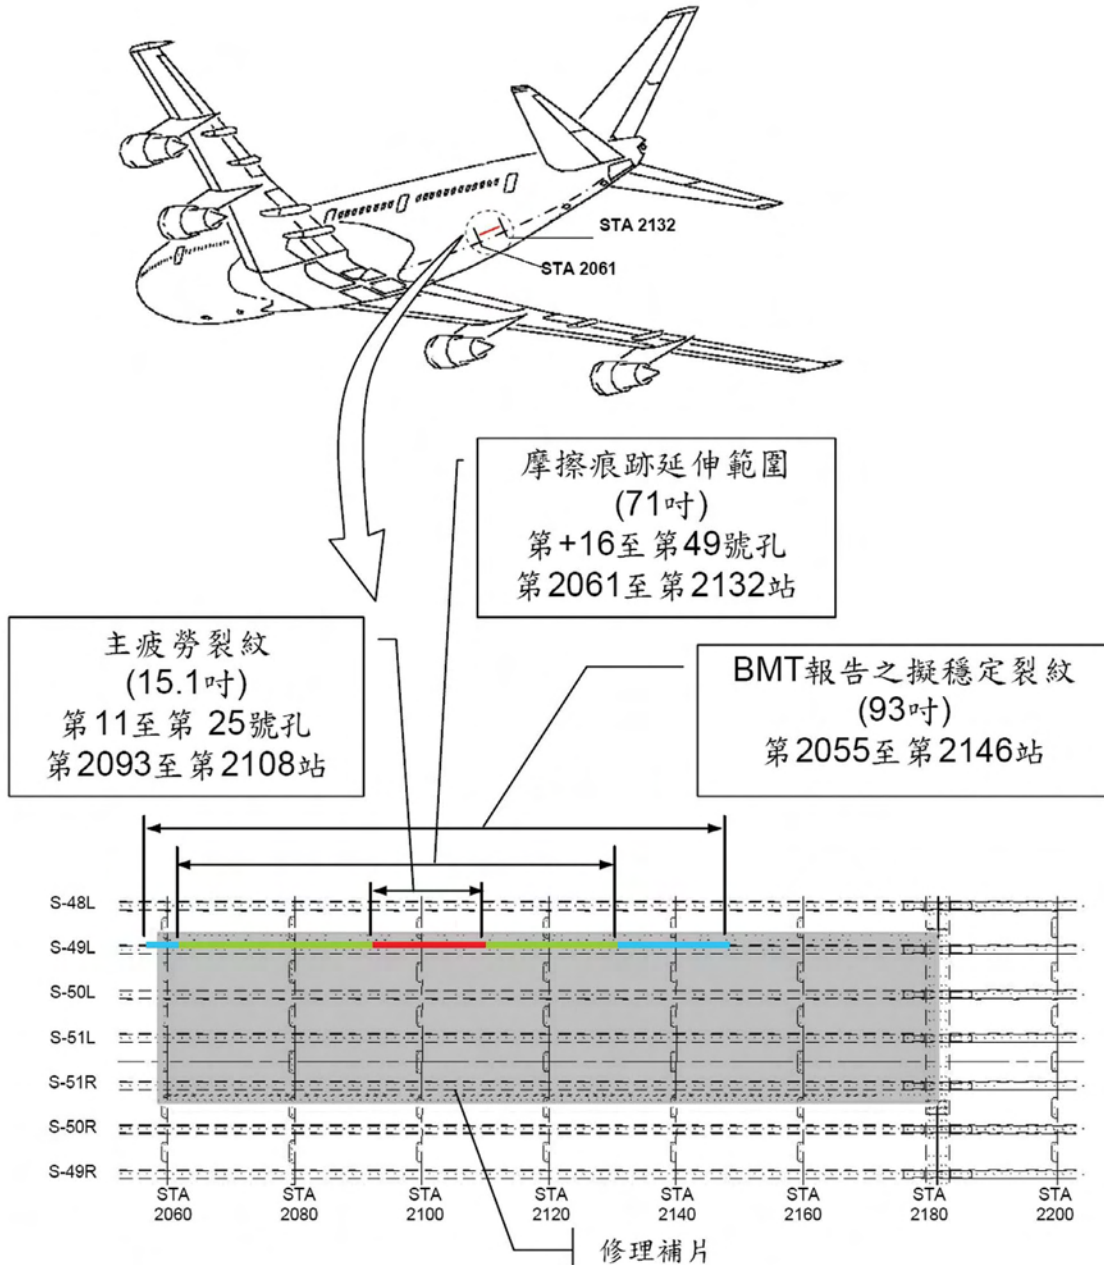
圖 2.2-12 不同證據所顯示之裂紋長度

根據以上觀察，BMT 報告指出在空中解體前，蒙皮上既存連續裂紋之長度約為 93 吋，自第 2055 站延伸至第 2146 站。

然而，磨擦痕跡、規則排列亮紋以及擠壓變形之鍍鋁層皆可能因其他不明因素所造成，如事故後在斷裂面造成的損傷等，但此機率相對較小。本會認為前述現象最可能之肇因係既存連續裂紋重覆性的開合運動，且在航機發生空中解體前之既存裂紋長度，應至少為 71 吋。

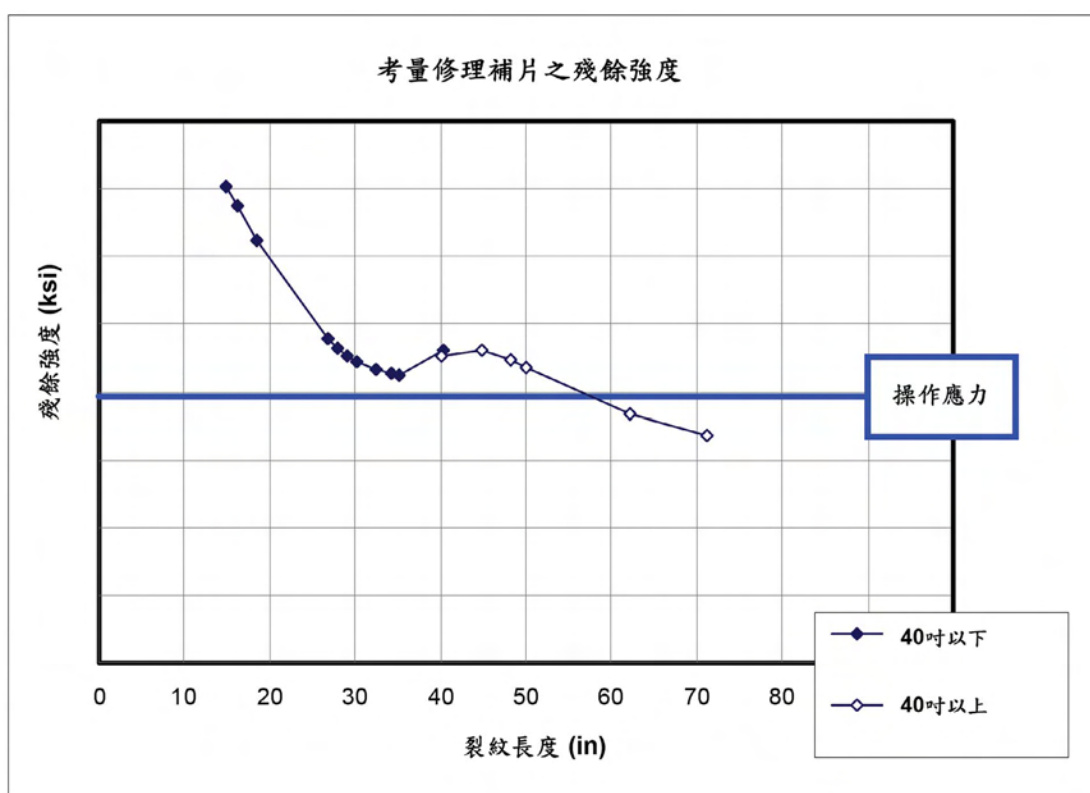
圖 2.2-13 裂紋之殘餘強度分析

由第 2.5 節所討論之殘餘強度分析可知，當既存之連續裂紋長度超過 58 吋時，蒙皮結構之殘餘強度將低於該機之操作應力（圖 2.2-13），因此造成蒙皮結構在正常的操作負載下，超過其受力限度。

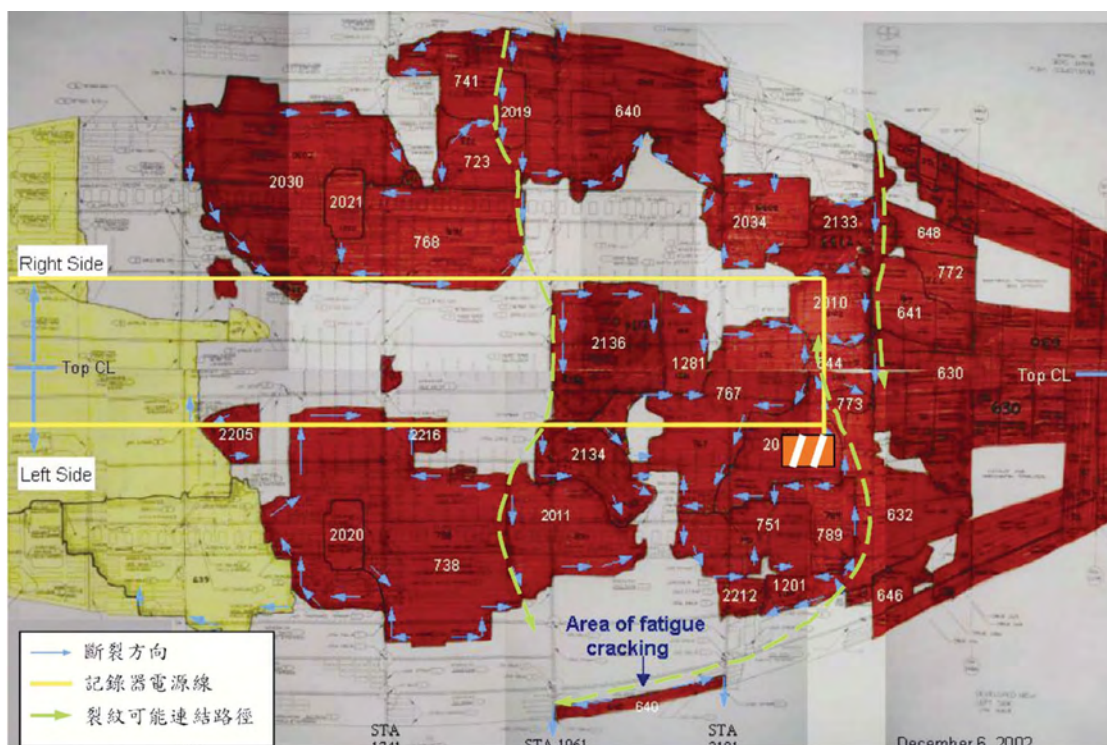
圖 2.2-14 殘骸斷裂之傳遞方向

圖 2.2-14 顯示尋獲之 46 段殘骸斷裂傳遞方向，傳遞方向的認定方法乃根據附錄 18 所示。機身結構一旦發生失效斷裂，機身結構完整性即無法維持。然而機

身發生失效斷裂時，其破壞的傳遞必為高度且非線性的動態行為。在未尋獲所有殘骸的情形下，幾乎無法斷定實際解體的過程。因此，圖 2.2-14 僅為眾多可能的裂紋傳遞方式之一種。

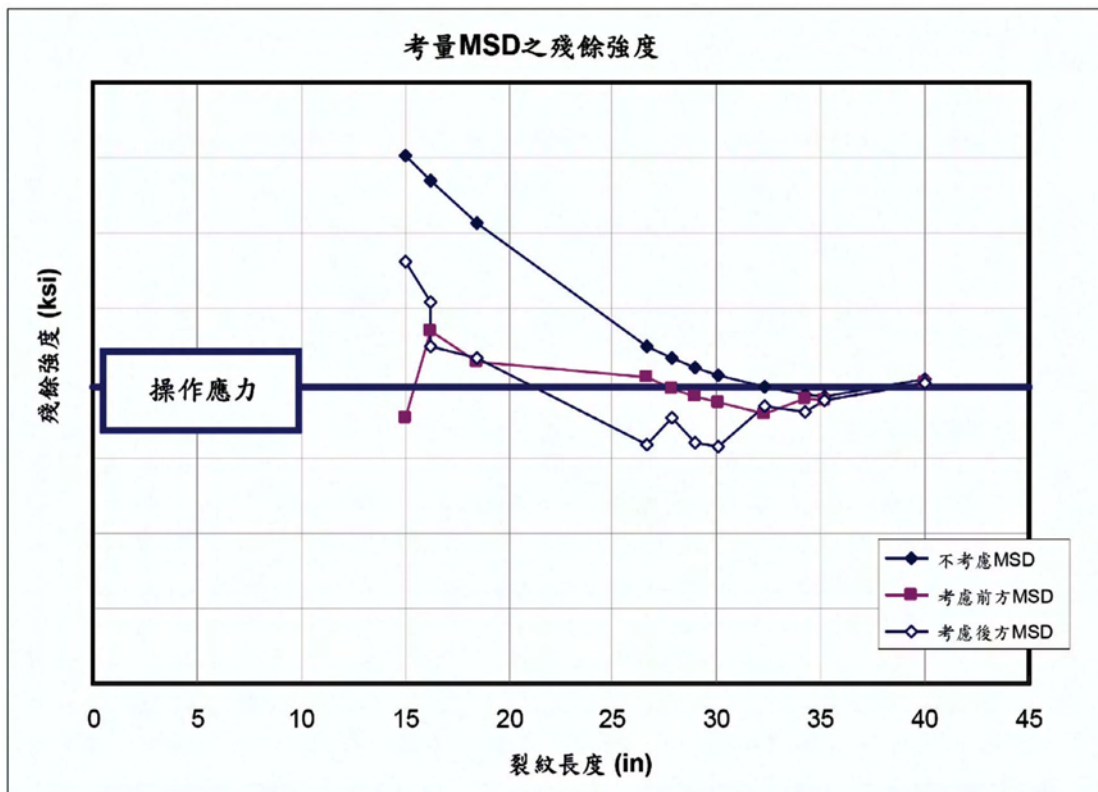
圖 2.5-4 裂紋 40 吋以內之殘餘強度

圖 2.5-4 上方之曲線為不考慮 MSD 情況下，蒙皮結構之殘餘強度隨裂紋成長遞減之結果，下方兩條曲線則是在不同長度之前導裂紋下，鄰近前導裂紋前方與後方之 MSD，分別進一步降低殘餘強度的情形，由圖可看出，當裂紋超過 21 吋以後，後方之 MSD 致使蒙皮之殘餘強度一直低於操作應力，因此可判斷在 21 吋之後，此區間內（40 吋以內）之疲勞裂紋即以塑性破壞方式全部連結在一起，當裂紋連結成長至 35 吋以後，其他的 MSD 不再影響殘餘強度的變化，此時之殘餘強度則可不再考慮 MSD 的影響（考慮上方曲線即可）。另外由圖可注意到，當裂紋接近 40 吋時，殘餘強度與操作應力幾近相等。

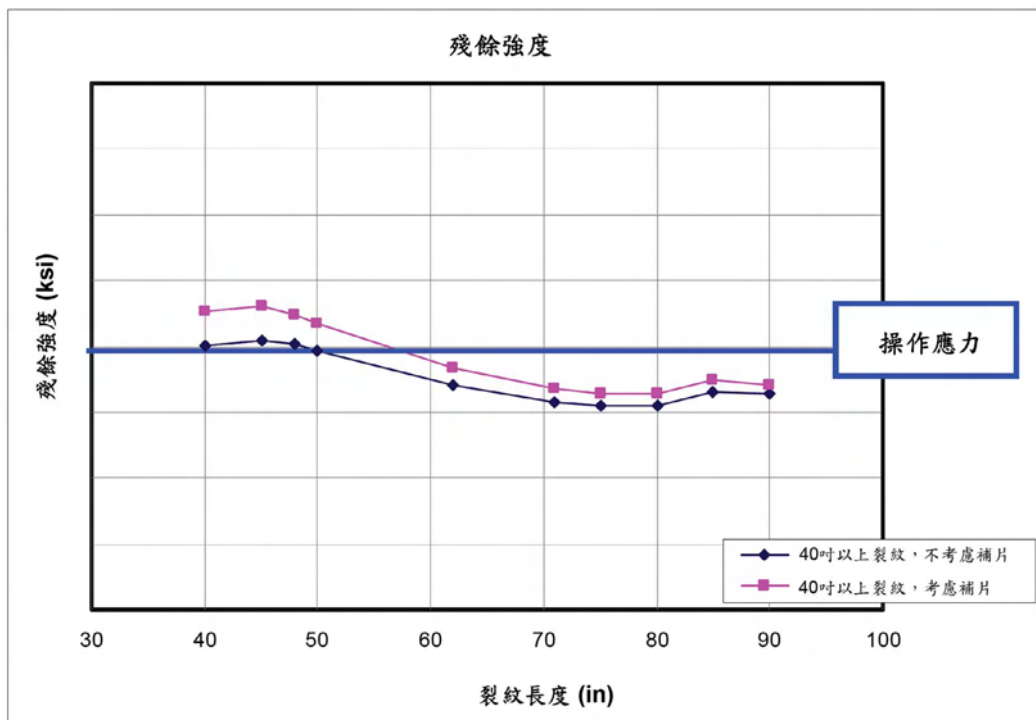
圖 2.5-7 裂紋 40 吋至 90 吋之殘餘強度

上述之非線性 FEM 另一項目的，則在計算裂紋長度大於 40 吋（兩個框架間距）以後之蒙皮殘餘強度。圖 2.5-7 即為最後計算之結果，兩曲線分別表示在沒有修理補片與有修理補片情形下殘餘強度之變化。由圖可看出，當裂紋持續成長，修理補片之影響愈來愈小，主要原因在於當裂紋愈接近修理補片邊緣時，修理補片愈無法承受裂紋周圍區域所增加之應力。

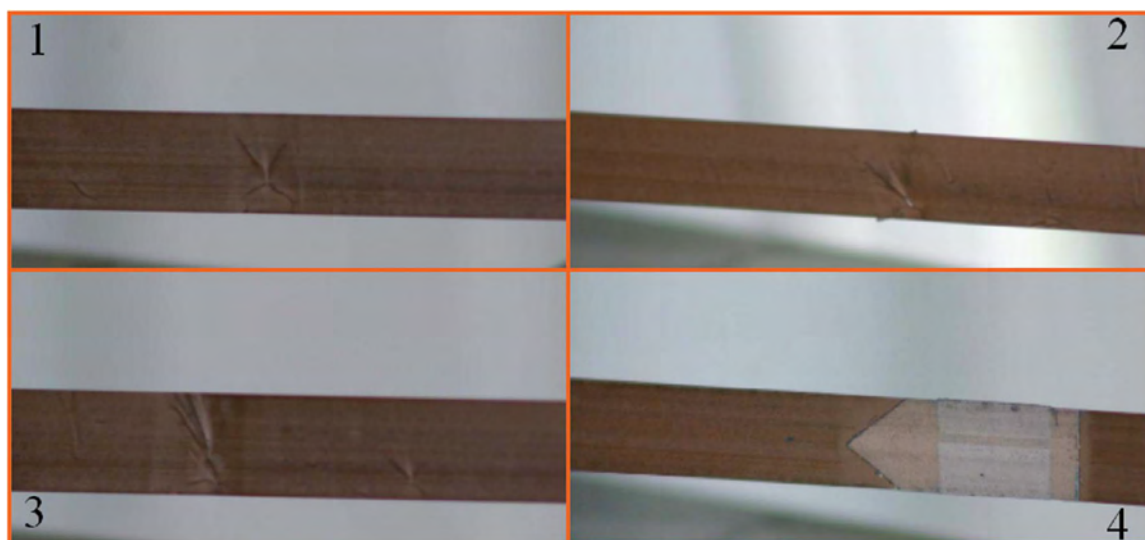
圖 2.6-1 受損磁帶及磁帶接合處

經檢查座艙語音紀錄器每一寸磁帶的實體狀況，發現有許多無法辨識的聲音是由於磁帶本身造成的。其中有 8 個無法辨識的聲音是由於磁帶受損，磁帶上無聲音記錄是因為循環式磁帶具有的接合區。如圖 2.6-1 所示，第一幅至第三幅是典型磁帶受損的照片，第四幅是磁帶的接合區照片。有許多聲音非常類似駕駛艙內常見之扳鈕開關（toggle switch）作動時的聲音。

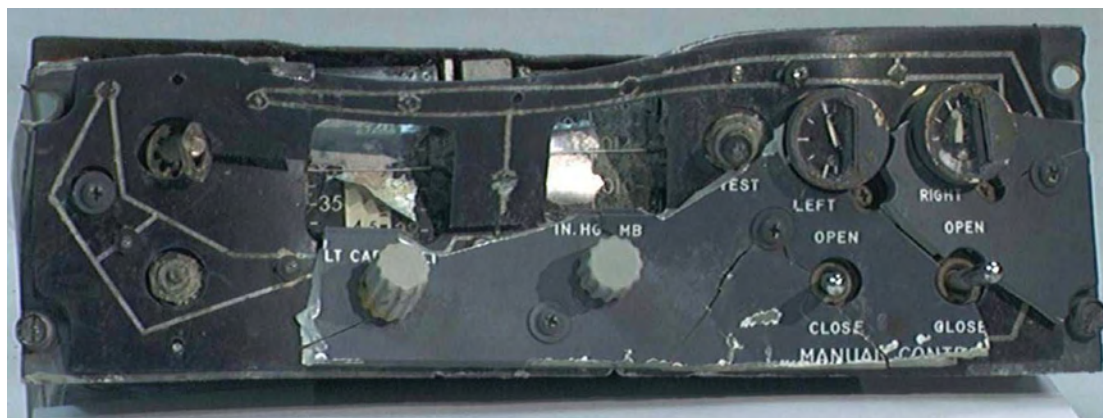
圖 2.7-1 艙壓控制選擇面板

面板檢視結果（如圖 2.7-1）有變形、扭曲及斷裂現象。目視及實驗室測試結果顯示該面板之模式選擇電門位於「MAN（手動）」位置。

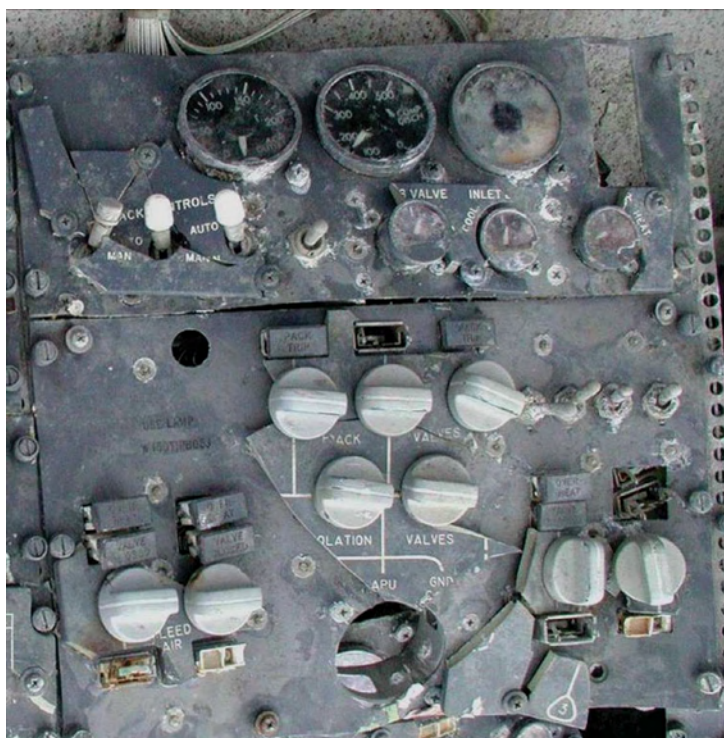
圖 2.7-2 空調面板

空調面板（如圖 2.7-2）由中心延伸向兩邊彎曲，左右兩側則向前擠壓，大部分指示燈板遺失。

面板檢測結果顯示一號及二號發動機分氣控制鈕位於「關」之位置，三號及四號發動機分氣控制鈕則位於「開」之位置。依華航該型機飛機操作手冊中「座艙最後檢查（Final Cockpit Preparation）」及「發動機啓動（Engine Starting）」檢查程序，四電門於完成開車後及於正常飛航時，均應置於「開」之位置。
