飛航事故調查報告 第一冊

ASC-AOR-05-02-001

中華航空公司 CI611 班機

BOEING 747-200 型機

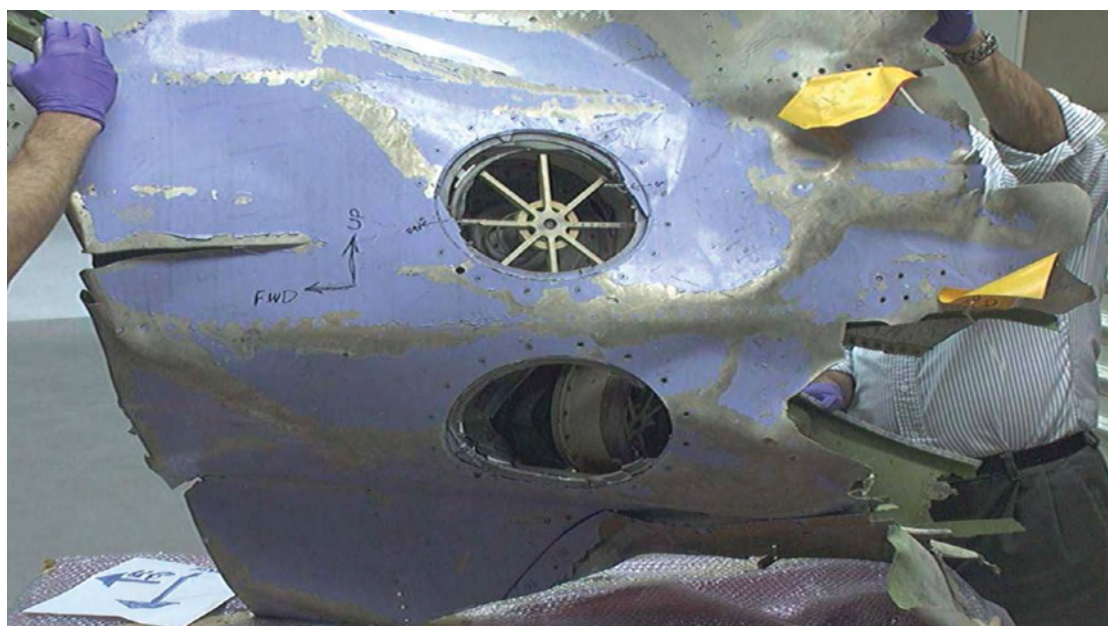
圖 2.7-3 艙壓釋放閥

艙壓釋放閥（Pressure Relief Valves）安裝之目的係在釋除過高之客艙壓力，兩具艙壓釋放閥均被撈獲（如圖 2.7-3），閥上之釋放活門及部分鉸鍊銷遺失，下壓力釋放閥與機身結構分離，兩釋放閥間之蒙皮結構有外摺現象。

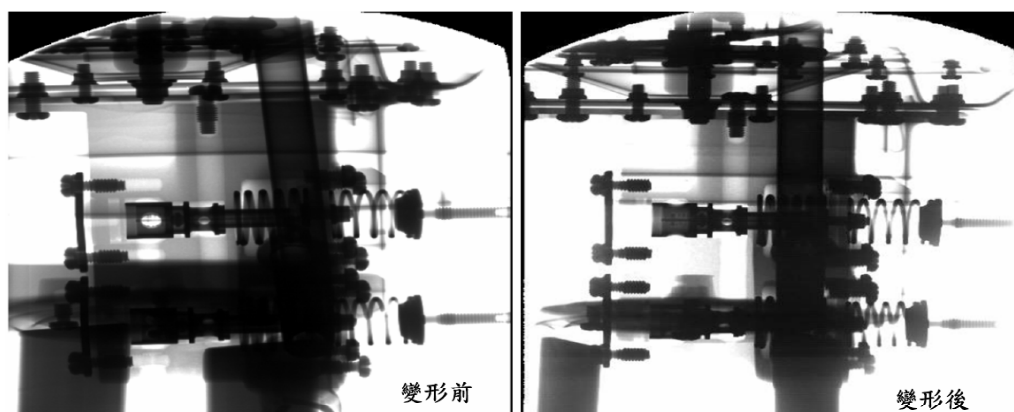
圖 2.7-6 X-光檢查結果

此閥經 X-光檢查後發現其控制感測組變形（如圖 2.7-6）。

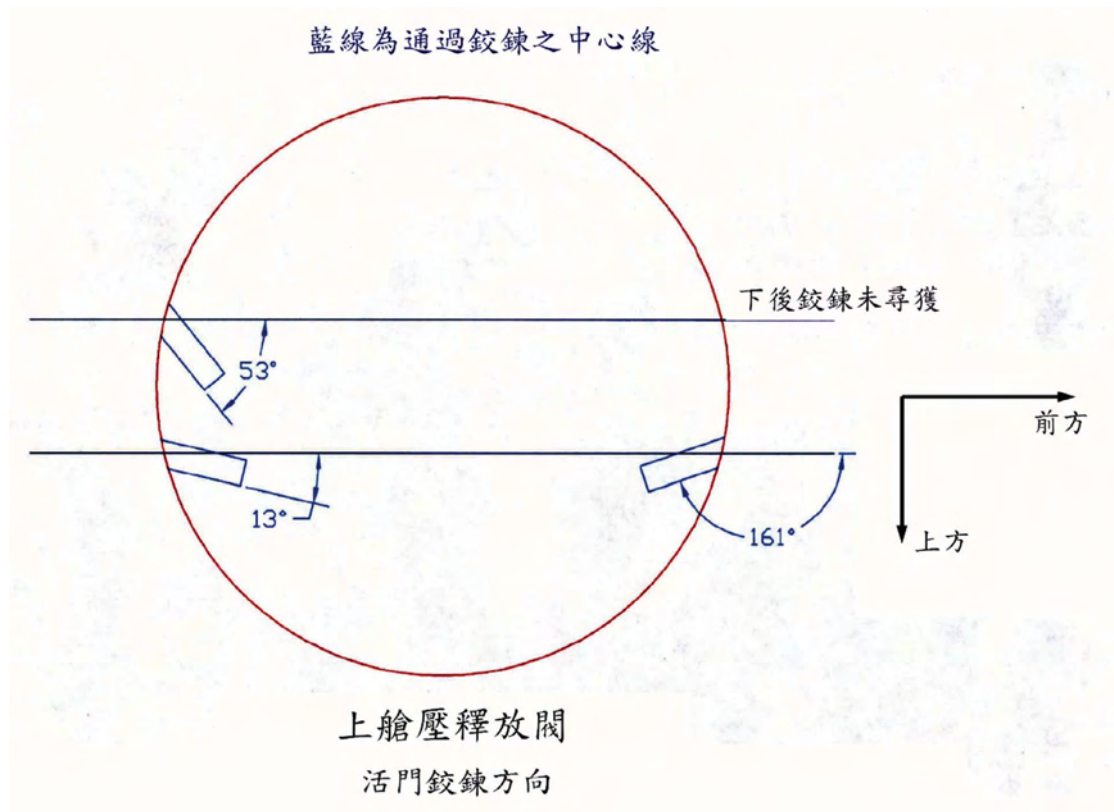
圖 2.7-7 上艙壓活門銷量測結果

該閥現存之鉸鍊銷經以機身蒙皮為參考面、通過原鉸鍊銷之參考線，量測其向內彎曲之角度（如圖 2.7-7）。量測結果如下：

上後鉸鍊銷約 13°；上前鉸鍊銷約 161°；下後鉸鍊銷約 53°

檢視結果顯示，上艙壓釋放閥結構由外向內變形，半圓形活門遺失，固定活門之鉸鍊銷留下 3 只，均向內彎曲變形且可活動。編號 275 之剪力銷仍留存於鉸鍊銷內，並與該閥之支座（蒙皮表面）平行，顯示該活門於落水前有可能位於開啓之位置，可能由於遭受由外向內之正向力擊中導致活門飛脫，結構損壞且鉸鍊銷向內彎曲變形，但本會並無法確認該活門於落水前是否於開啓位置。

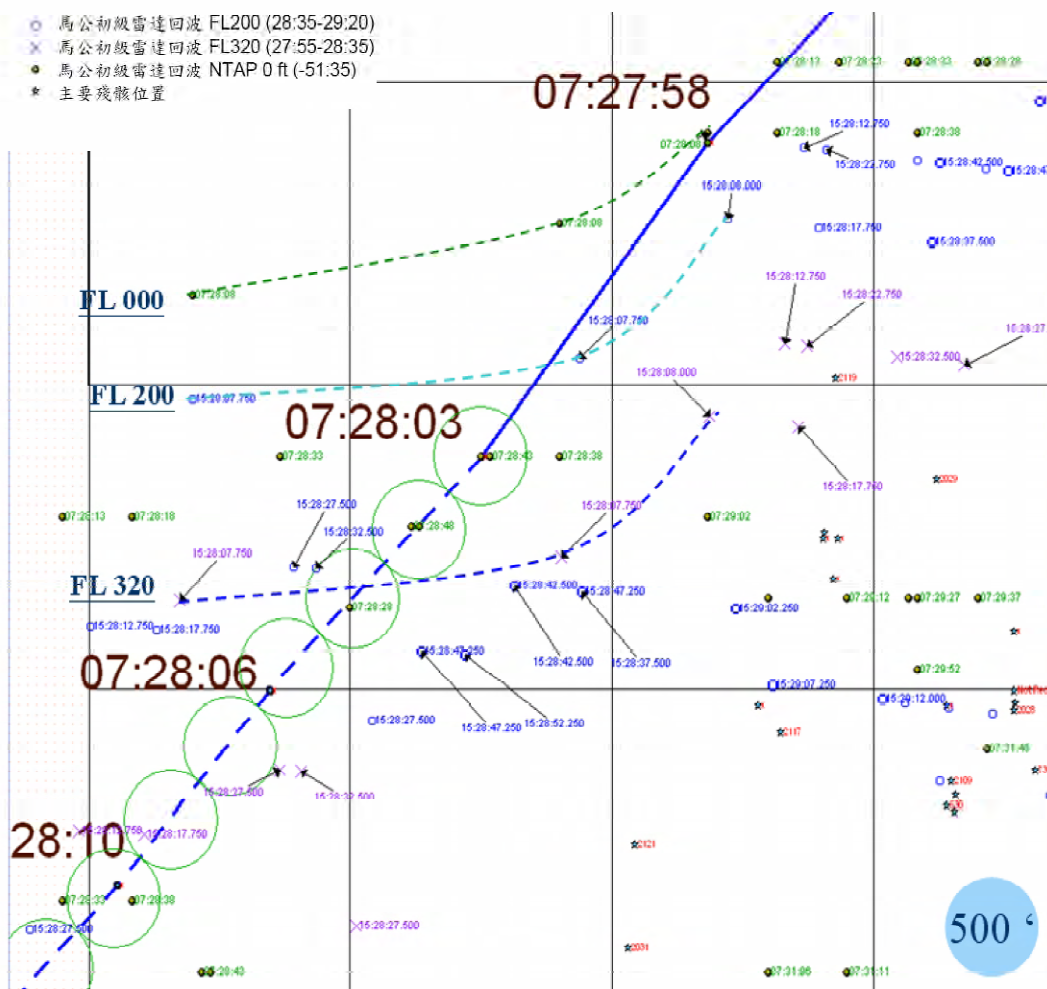
圖 2.9-1 校正後初級雷達與次級雷達（紅色打撈區域）套疊圖

筆位於上風邊，另 2 筆位於下風邊。圖 2.9-1 與圖 2.9-2 顯示初級雷達、次級雷達與主殘骸打撈位置之套疊結果，圖中紅、黃、藍、綠四色代表不同打撈區域。圖 2.9-1 中三條虛線代表高度 32,000 呎、20,000 呎、及 0 呎之初始三點初級雷達回波位置。

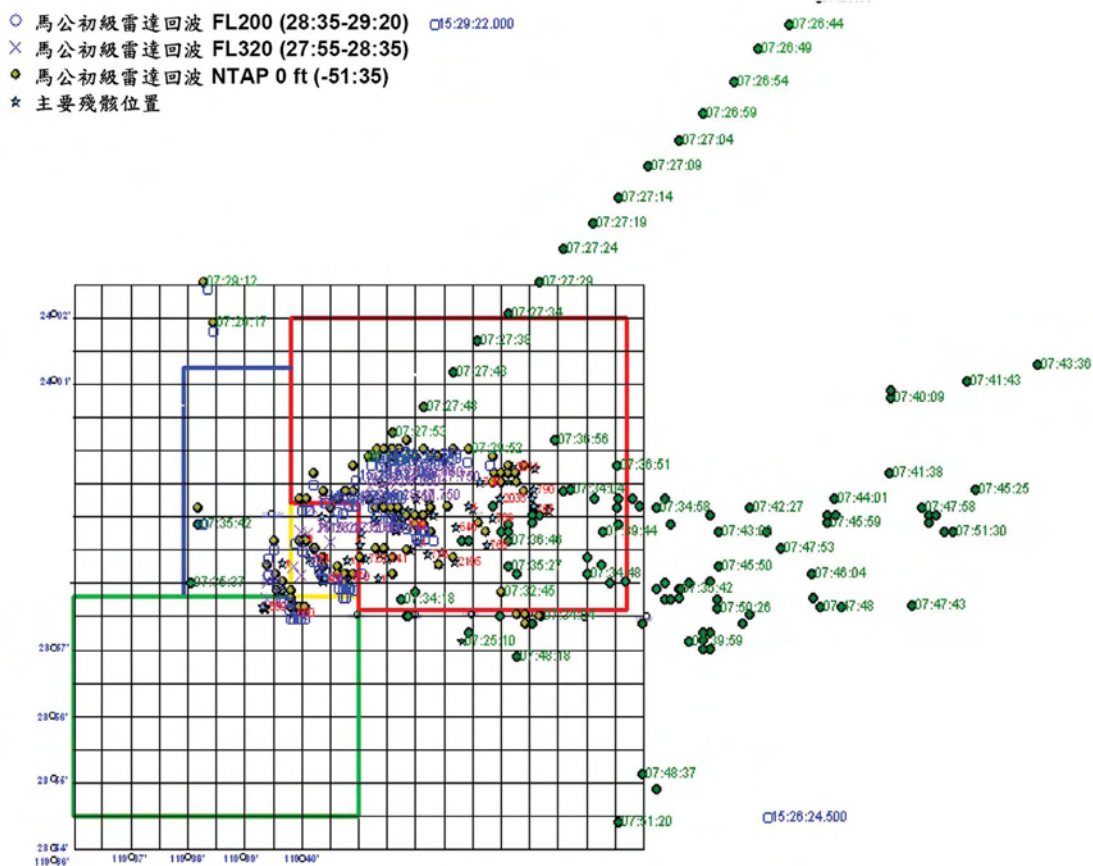
圖 2.9-3 校正後初級雷達、次級雷達與主殘骸位置套疊圖

校正前，一號及二號發動機與前機身主殘骸區域 1,500 呎周遭並無對應之初級雷達訊號。圖 2.9-3 顯示於 1528:06 至 1528:14 期間廈門次級回波與對應之初級雷達訊號校正前後之相對位置。此圖說明以 32,000 呎及 20,000 呎校正後，主殘骸區域及一、二號發動機區域有初級雷達訊號通過。

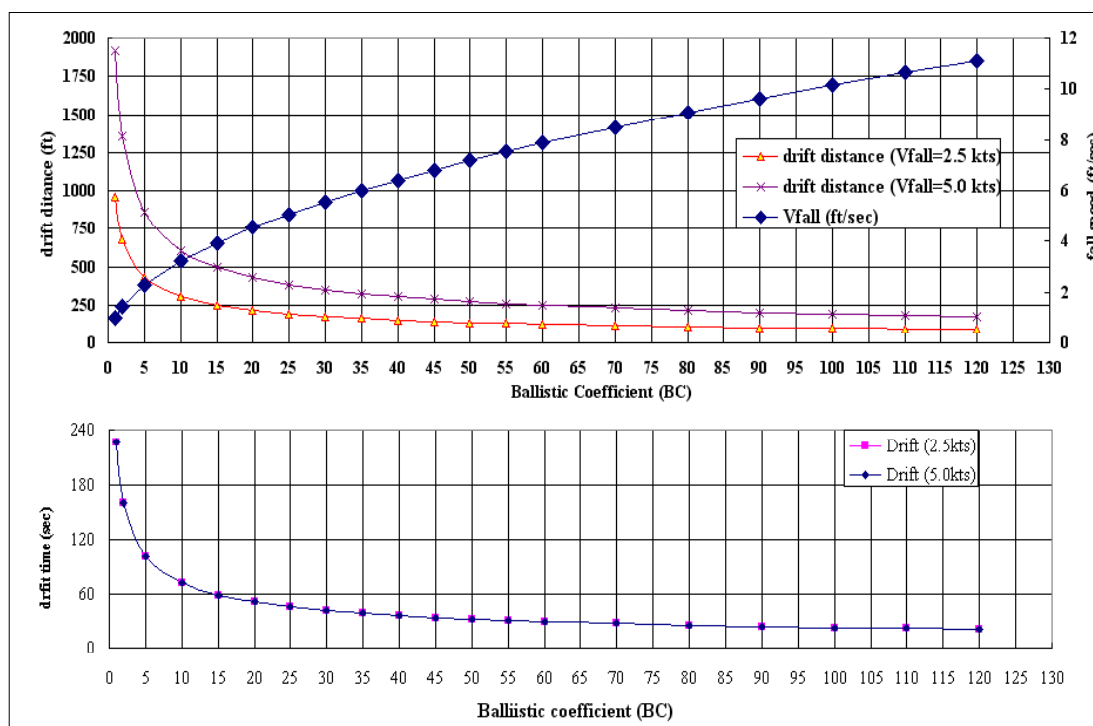
圖 2.9-4 彈道係數與漂移距離之關係

據此推斷殘骸落水後之可能漂移距離，不同彈道係數與漂移距離之關係詳圖 2.9-4。對較重殘骸 (BC > 10) 而言，洋流漂移距離小於 500 呎，對較輕殘骸 (BC < 10) 而言，洋流漂移距離約 1,000 呎至 2,000 呎。

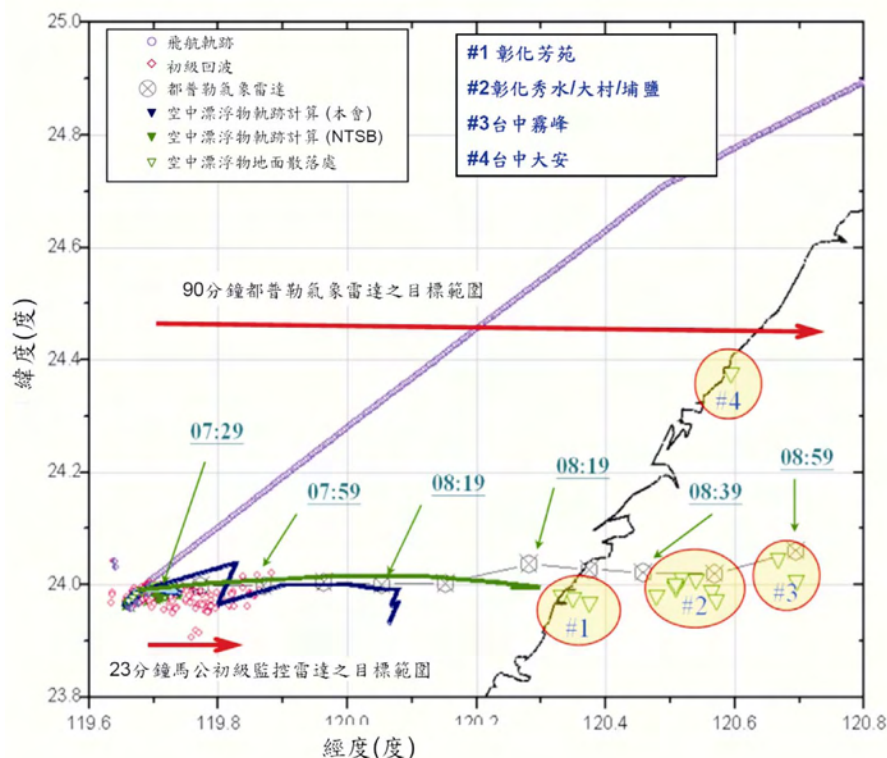
圖 2.9-7 套疊空飄物彈道軌跡、次級回波、初級回波，以及都卜勒氣象雷達之偵測位置

所有彈道軌跡結果與殘骸打撈位置一致，平均誤差小於 1,000 呎。圖 2.9-7 套疊顯示空飄物之彈道軌跡、次級回波資料、初級回波資料及都卜勒氣象雷達偵測位置。圖中兩粗線分別代表不同風場之彈道軌跡。空飄物彈道軌跡採相同初始解體條件，彈道係數設為 0.28。分析結果顯示，空飄物初始解體高度約 35,000 呎，其運動軌跡與都卜勒氣象雷達偵測位置以及分散在臺灣中部之空飄物區域吻合。
