航空器重大意外事件調查報告

ASC-AIR-03-09-001

中華民國 91 年 7 月 8 日
遠東航空公司 EF184 班機
MD83 型機
國籍登記號碼 B28023
於馬公機場起飛時左主起落架撞擊跑道端燈

行政院飛航安全委員會
AVIATION SAFETY COUNCIL

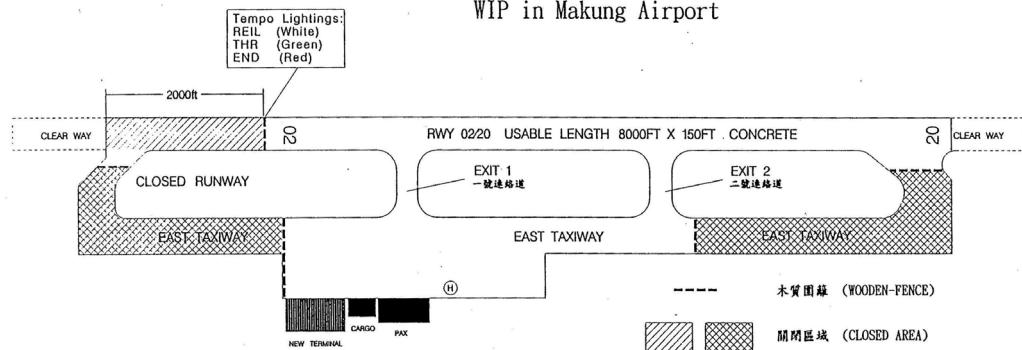
圖 1.10-1 馬公機場施工關閉區域圖

因 02 跑道內縮 2,000 呎，依據量測資料由 2 號連絡道與跑道相交處至位移之跑道端燈距離為 4,650 呎。圖 1.10-1 所示木質圍籬距原跑道端為 2,000 呎，另實際量測該機場所架設之 02 跑道木質圍籬距原跑道端為 1,000 呎，木質圍籬高 75 公分其上設置紅色警示燈，如圖 1.10-2 所示。
