# 飛航事故調查報告 第一冊

ASC-AOR-05-04-001

復興航空公司 GE791 貨機

ATR-72 型機

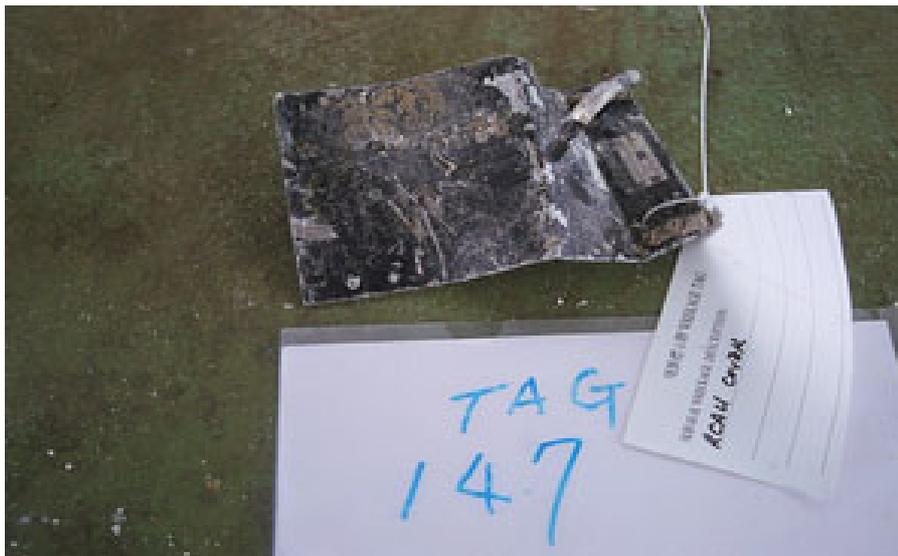
- Remote Control Audio Unit (RCAU) 遙控音響裝置金屬外匣：與本體脫離，金屬外匣前緣皺折變型（如圖 1.12-29）。

圖 1.12-29 RCAU 金屬外匣碎片

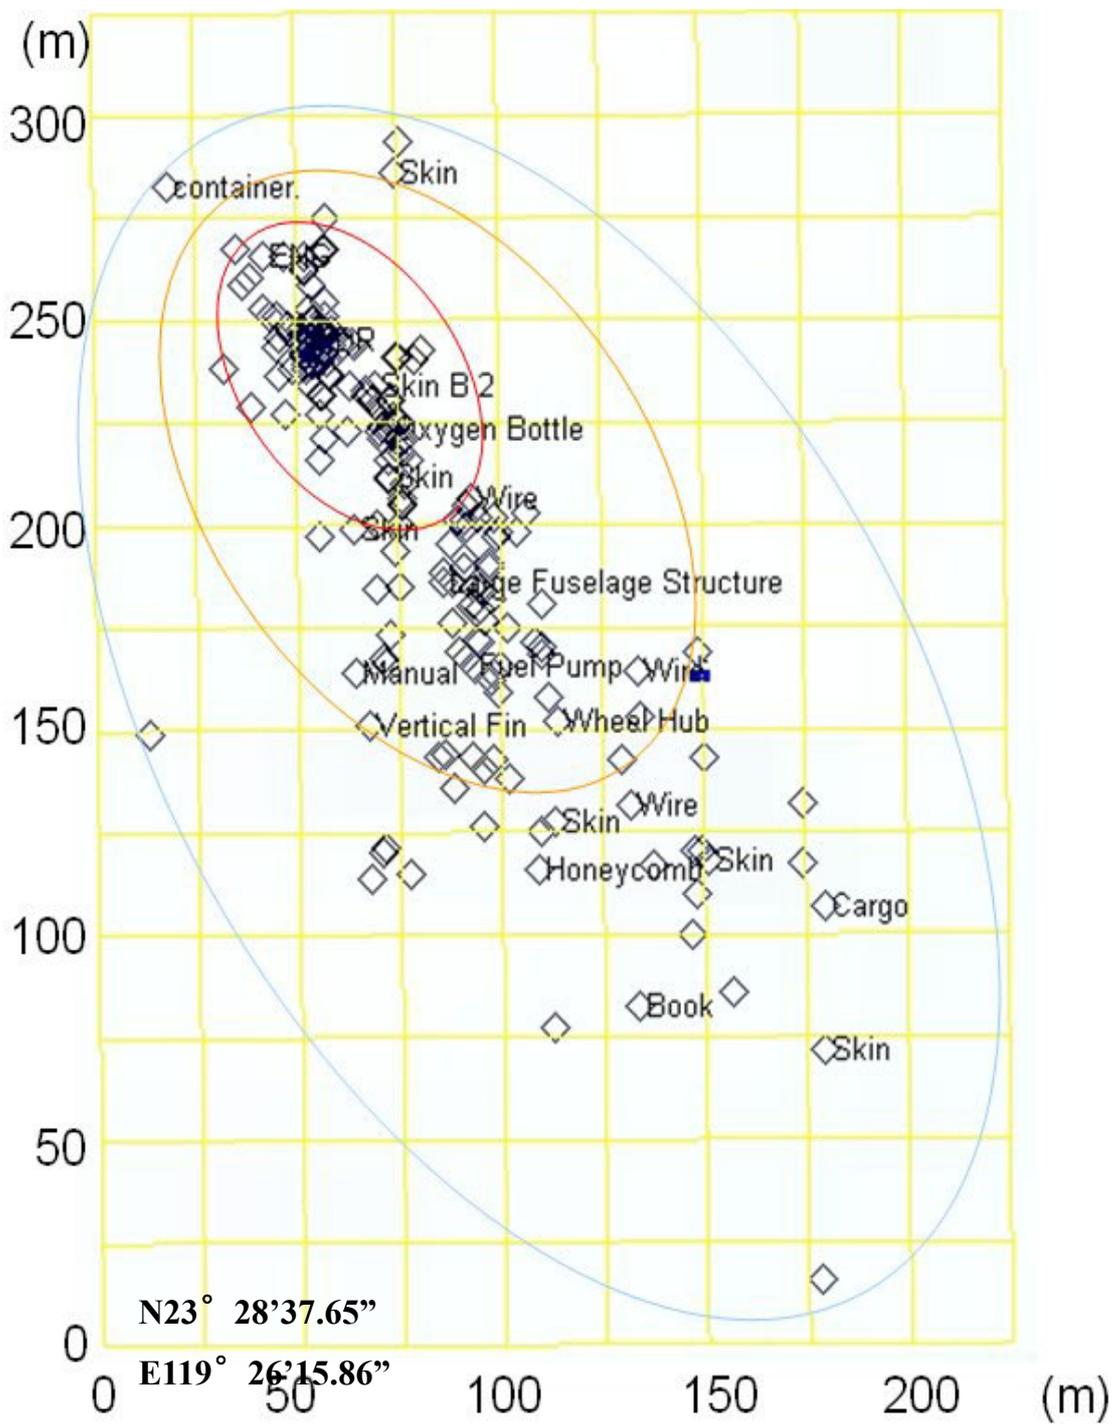
圖 1.18-7 殘骸分布圖

緯 24.55 度及東經 119.26 度、北緯 23.25 度附近。軍方以側掃聲納及聽音裝置偵測疑似殘骸點位分布如圖 1.18-7 之藍色區。海研二號以側掃聲納發現疑似殘骸點位分布如圖 1.18-7 之綠色區。海洋力士號根據以上偵搜團隊得到之目標點位，以水下遙控操作載具（Remote Operating Vehicle, ROV）搭載攝影機進行檢視，發現殘骸區域在東經 119 度 26 分 16 秒至 119 度 26 分 23 秒，北緯 23 度 28 分 38 秒至 23 度 28 分 47 秒，60 公尺水深之海床上，如圖 1.18-6 紅色區所示。殘骸分布區域東西距離約為 170 公尺，南北距離約為 280 公尺，如圖 1.18-7 所示。殘骸最集中區在圖 1.18-7 之紅色線區內，較大殘骸如發動機、起落架及機翼油箱，以及 2 具飛航紀錄器均在此區發現，如圖 1.18-8。介於紅線與橙線間為殘骸次集中區，橙線與藍線間之殘骸破碎細小，分布稀疏。

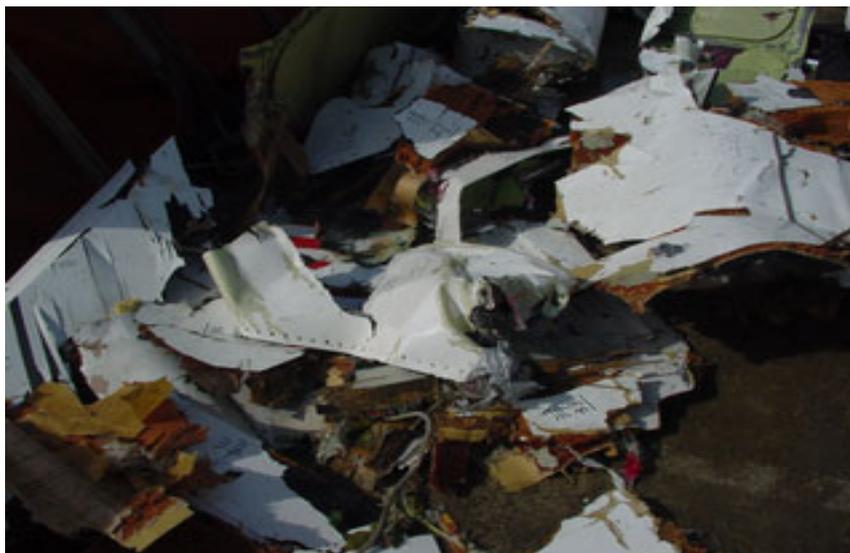
圖 1.18-10 撈獲之漂浮殘骸

海軍與海巡署撈獲之漂浮殘骸 87 件（如圖 1.18-10），多為機翼後緣、襟翼、方向舵、升降舵等航空器操控翼面機身、整流罩之蜂巢結構及布料，尺寸最大件為編號 55 布料，210 cm × 17 cm，最小件為編號 96 螺旋槳轉速表，尺寸 10 cm × 10 cm，平均尺寸約 50 cm × 30 cm。

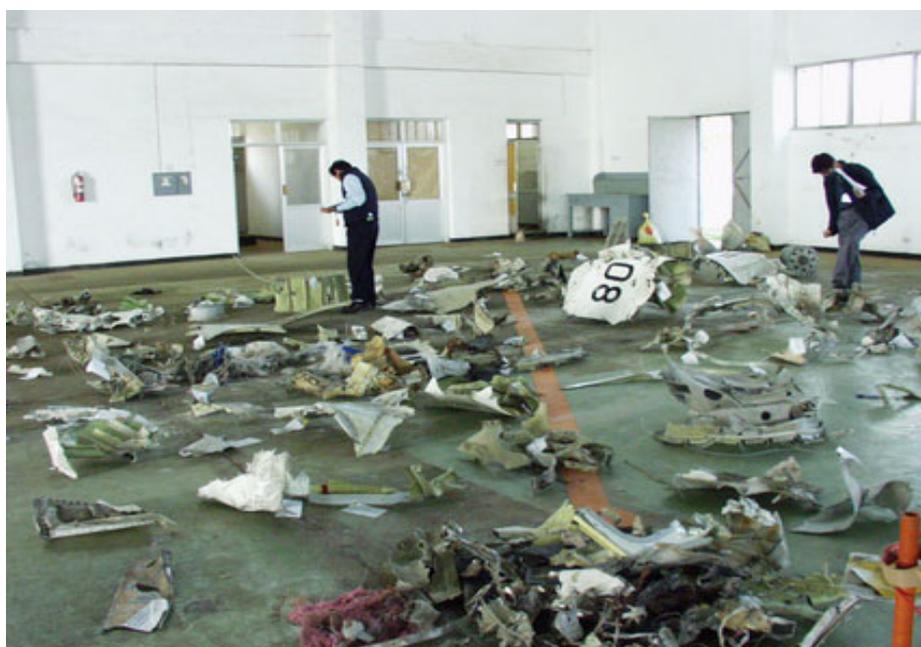
圖 1.18-11 拖網漁船打撈之沉底殘骸

拖網漁船打撈沉底殘骸 102 片（如圖 1.18-11），多為機翼結構、機身蒙皮樑框及輪轂、起落架等，最大件為編號 198 貨艙地板，尺寸 205 cm × 135 cm × 6 cm，最小件為編號 152 機身蒙皮，尺寸 24 cm × 8 cm × 0.2 cm，平均尺寸約 60 cm × 30 cm × 5 cm。總共尋獲殘骸 199 件。

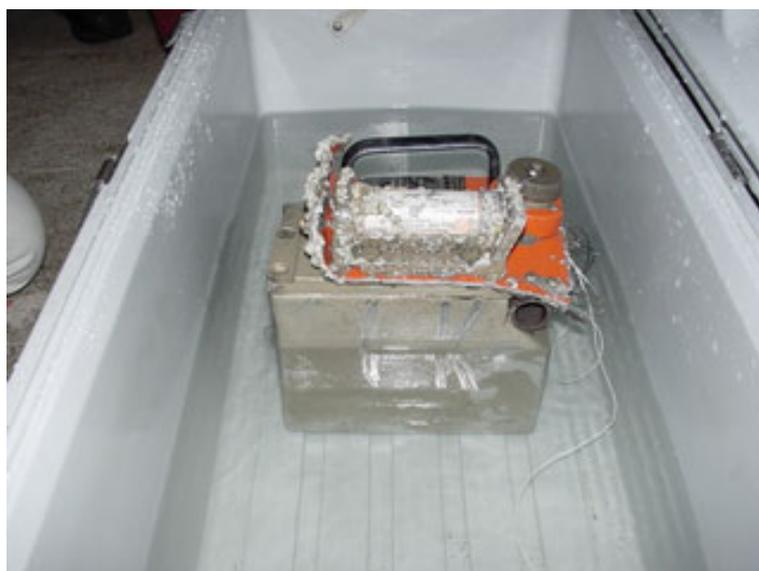
圖 1.18-26 FDR 撈獲時之外觀

92年1月12日0626時，ROV發現FDR前段與信標發射器，橘紅色外殼脫落。0800時ROV機械手撈起FDR（如圖1.18-25及26），並陸續發現殘骸如：Brake disk、Engine mounting、Engine casing、Landing gear#2、Large engine part、Generator等。繼續作業至1630海流轉急而暫停作業。FDR由海巡署船艇接駁上岸，由主任調查官護送搭乘遠航188班機送回本會實驗室。

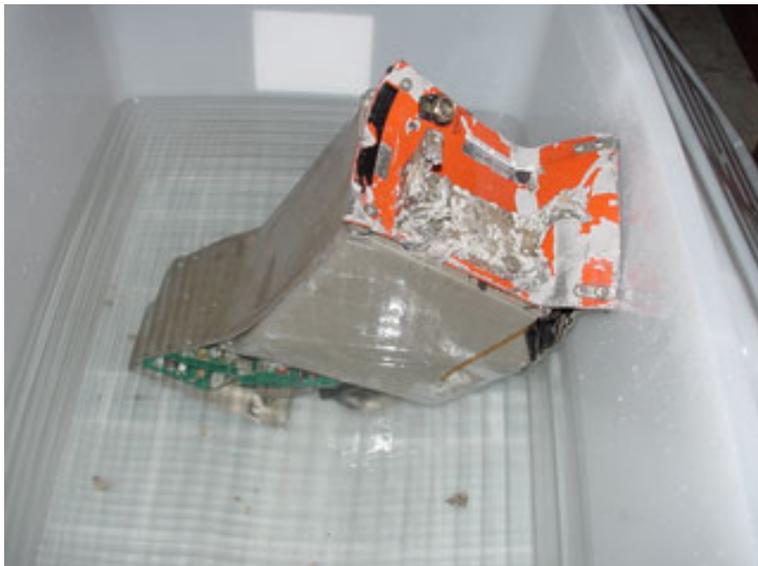
圖 1.18-28 CVR 撈獲時之情形

92 年 1 月 13 日 1740 時，ROV 發現 CVR 前段 (Crash Survivable Unit, CSU)，信標發射器遺失，橘紅色外殼脫落。1900 時 ROV 機械手撈起 CVR (如圖 1.18-27 及 28)，同時陸續亦有殘骸發現。

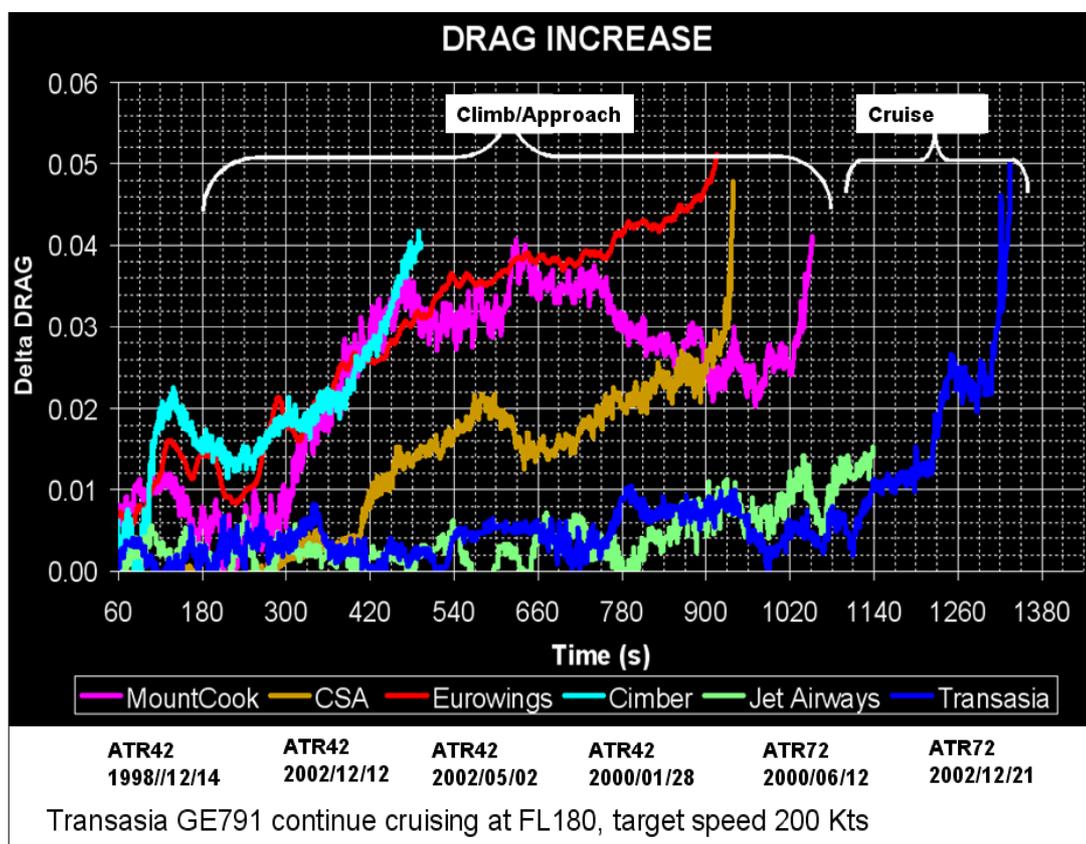
圖 2.4-1 ATR 42/72 與積冰有關飛航事故之阻力變化 (1998~2002)

圖 2.4-1 中並未包括 AMR 4184 事故時之阻力變化，因該機遭遇嚴重積冰時只增加少量阻力。其積冰只累積於副翼前緣，形成冰脊後導致異常滾轉與副翼鉸鏈力矩連動反轉。其它飛航事故均出現阻力大幅增加及空速銳減現象。

本會認為，ATR 42/72 型機長時間暴露於嚴重積冰情況下，即使持續使用機身除冰系統，阻力仍可能增加 500 counts，並導致航空器產生不正常或非因操控滾轉或失速。

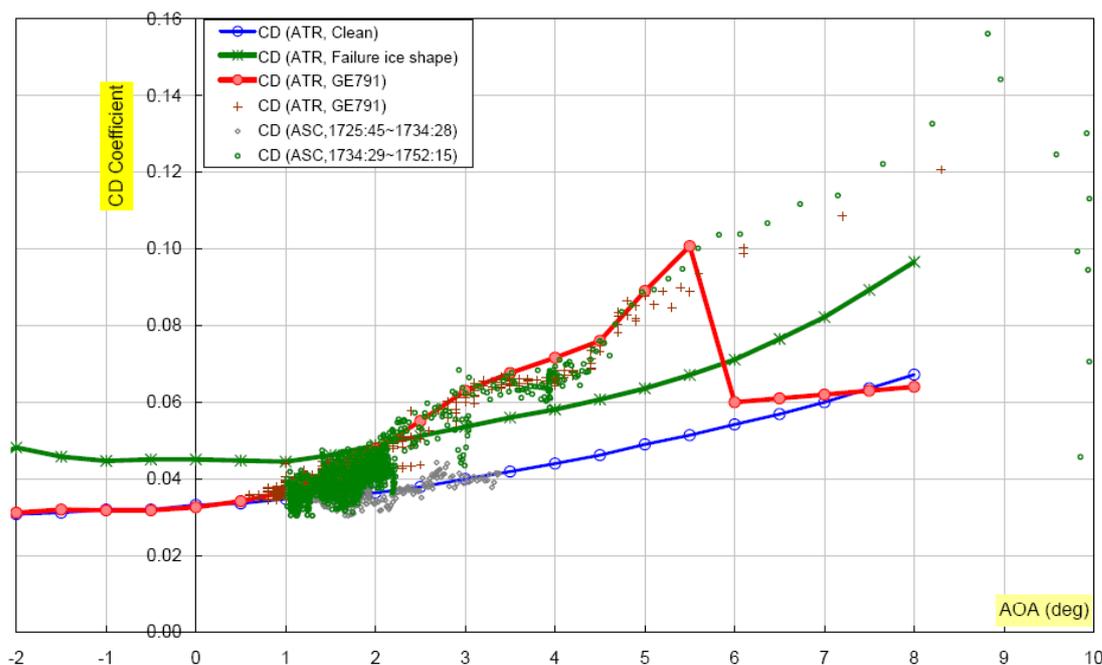
圖 2.4-2 GE 791 巡航至失速自動駕駛跳脫期間之阻力係數隨攻角變化圖

。圖中 3 條粗線為 ATR 原廠提供之資料，藍色線代表航空器為乾淨外型下之阻力係數與攻角變化情形；綠色線為除冰靴失效 (Fail Ice Shape<sup>33</sup>) 之情況；紅色線則為 GE 791 實際之情況。另外，由於該 3 條粗線之精確度較低，本會及 ATR 原廠又分別根據飛航資料，計算並驗證相關之阻力係數，圖中顯示 ATR 原廠及本會之計算結果吻合。

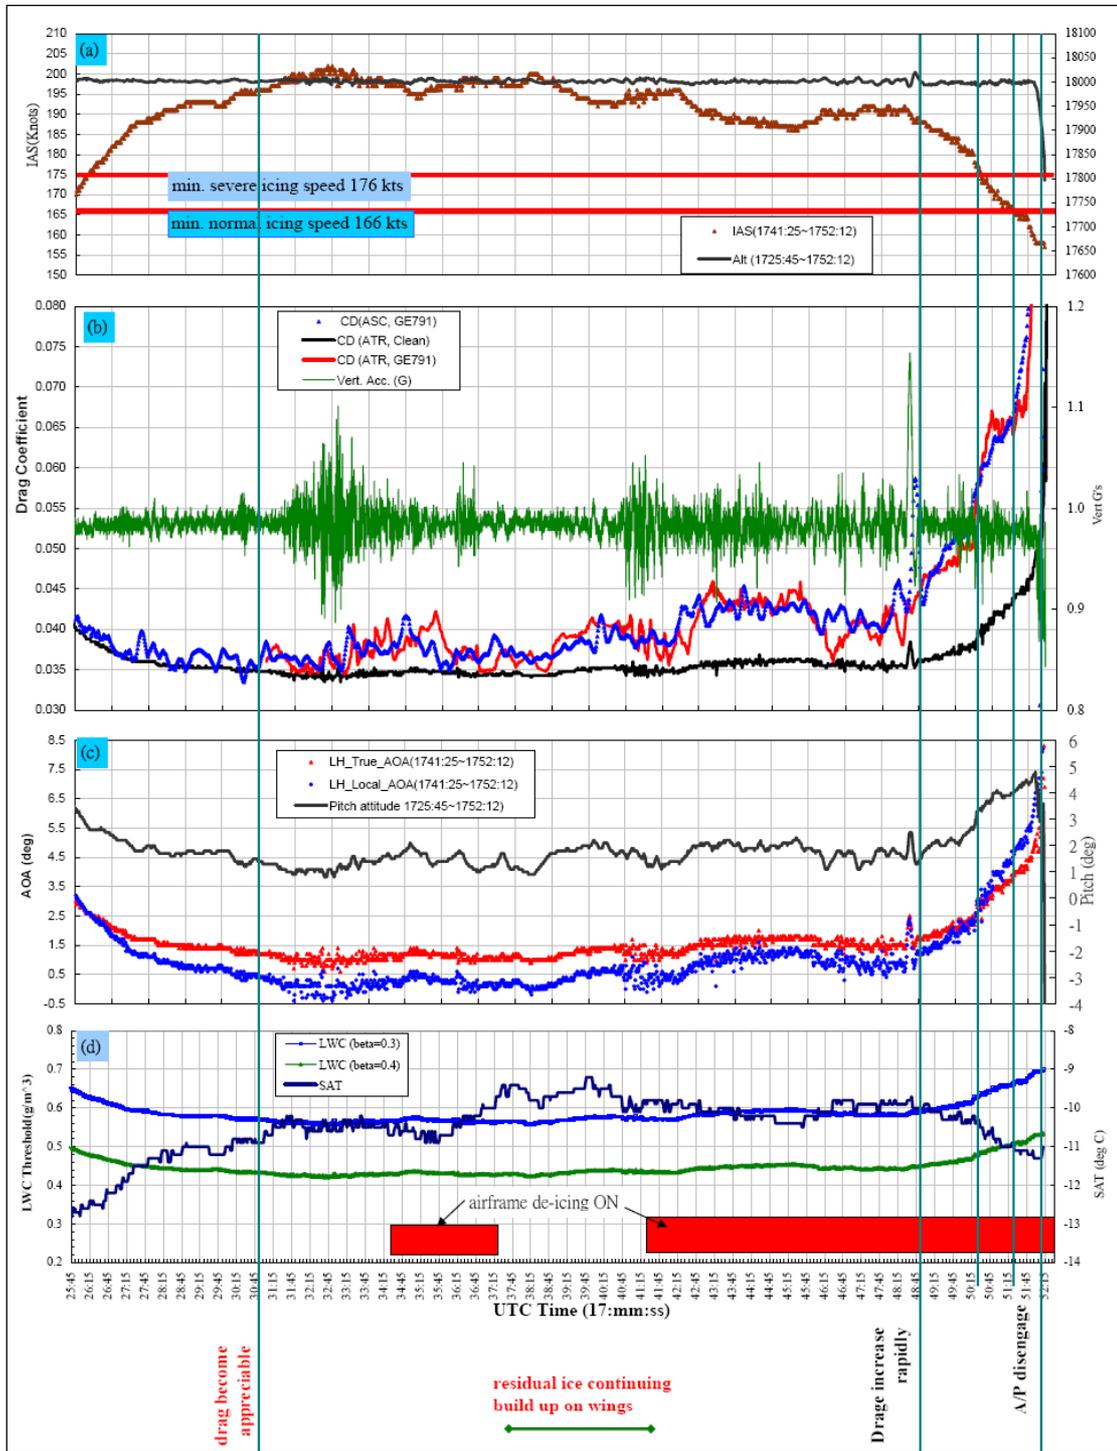
圖 2.4-3 GE 791 機身除冰系統作動期間之空速、高度、機外溫度、阻力係數、攻角以及達嚴重積冰門檻之液態水含量 (LWC) 變化

指示空速低於 176 浬/時後約 1 分 50 秒，積冰造成 GE 791 之阻力增加至 500 counts，升阻比快速遞減 64%，並致使空速減為 158 浬/時。

本會認為該機於第 2 次機身除冰系統作動後遭遇之嚴重積冰情況，可能超過美國聯邦/歐盟航空法規 FAR/JAR 25 Appendix C 之規範，致阻力增加 500 counts，空速及升阻比快速遞減。

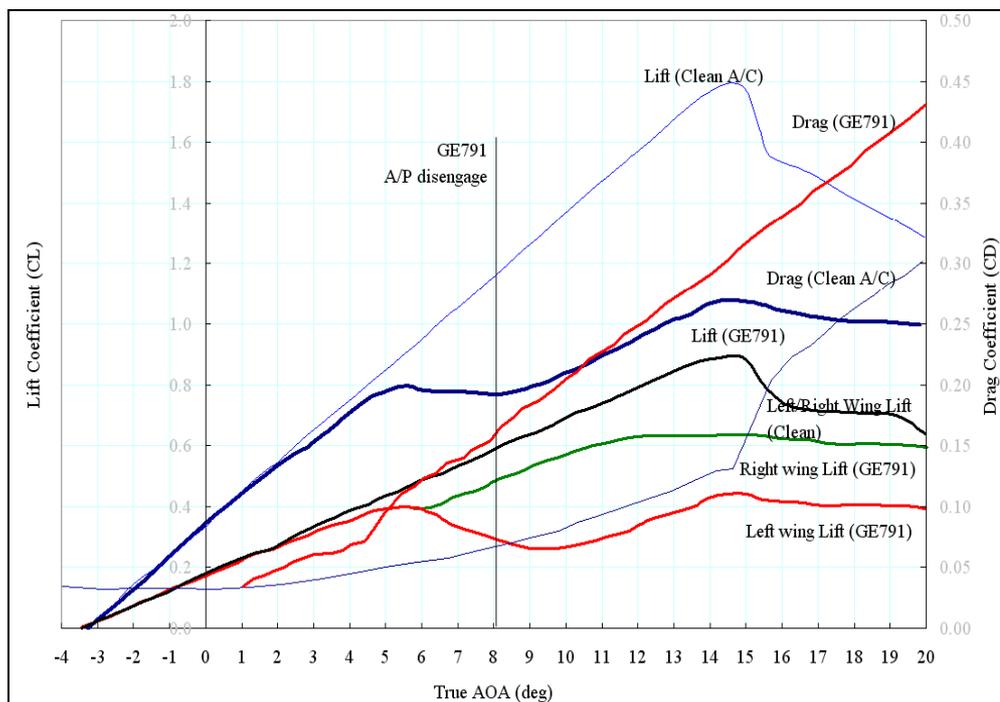
圖 2.4-6 GE 791 於空速遞減至失速滾轉期間之升力與真實攻角變化關係 (ATR 72 乾淨外形與 GE 791 嚴重積冰之比較圖) ATR 72 GE 791

圖 2.4-6 顯示該機於空速遞減至失速滾轉期間之升力與真實攻角變化關係。真實攻角約為 4.5 度時，嚴重積冰使機翼發生氣流分離，並導致升力減少及阻力增加。

真實攻角達 5.5 度至自動駕駛跳脫期間，左翼之升力減少且阻力增加情形更為嚴重，亦即 GE 791 之左翼先失速 (Stall)。自動駕駛跳脫後，該機之升力及阻力持續增加至最大攻角 (0152:14 時，局部攻角 22.5 度；真實攻角 15.07 度)，隨後因第二級失速警告 (stick pusher) 作動使攻角快速減少。但因延遲改正，使得機翼持續氣流分離致使失速後滾轉期間之阻力額外增加 600 counts。

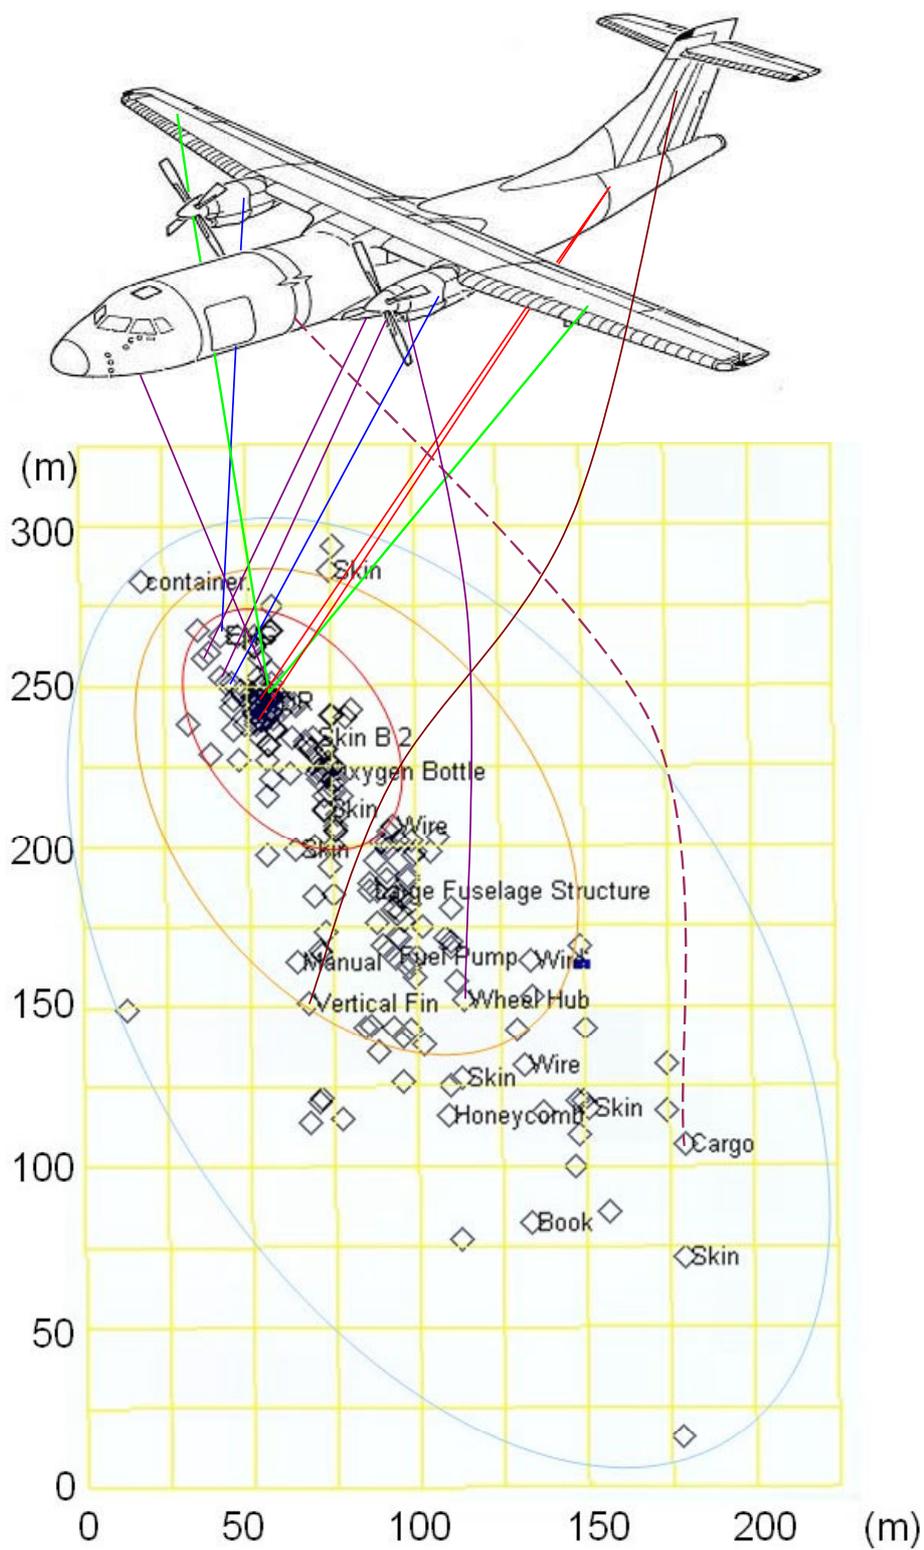
圖 2.6-1 殘骸分佈圖

遙控操作載具水下搜尋發現兩具發動機，但因海象惡劣，打撈作業無法進行。散佈於海床之結構殘骸破裂嚴重而無法辨識。由遙控載具傳回之影像及 GPS 定位圖，可知殘骸分布範圍。

由機身蒙皮之縱向皺褶、右後艙門之縱向壓擠及窗框之縱向斷裂，顯示該機沿機身縱軸方向發生撞擊，研判係該機與水面撞擊時造成，當時機身縱軸與水面約呈直角。

機翼蒙皮及油箱結構嚴重碎裂，翼根與翼尖蒙皮結構向下彎曲，機翼油箱後緣結構向後捲曲變形，研判機翼與水面撞擊時，機頭向下且俯角超過 90°。

駕駛員座椅之圓柱形金屬支柱、起落架輪轂、輪胎呈開放性斷裂損害，研判係因該機高速墜落時與水面劇烈撞擊所致。

由 199 片殘骸檢視及中科院航材實驗室檢驗結果，未發現結構金屬疲乏之緩慢成長破壞現象。所有殘骸損壞係因撞擊水面所致之超負荷損害。
