飛航事故調查報告

ASC-AOR-05-01-001

UH-1H 型直昇機

於阿里山祝山停機坪起飛階段飛航事故

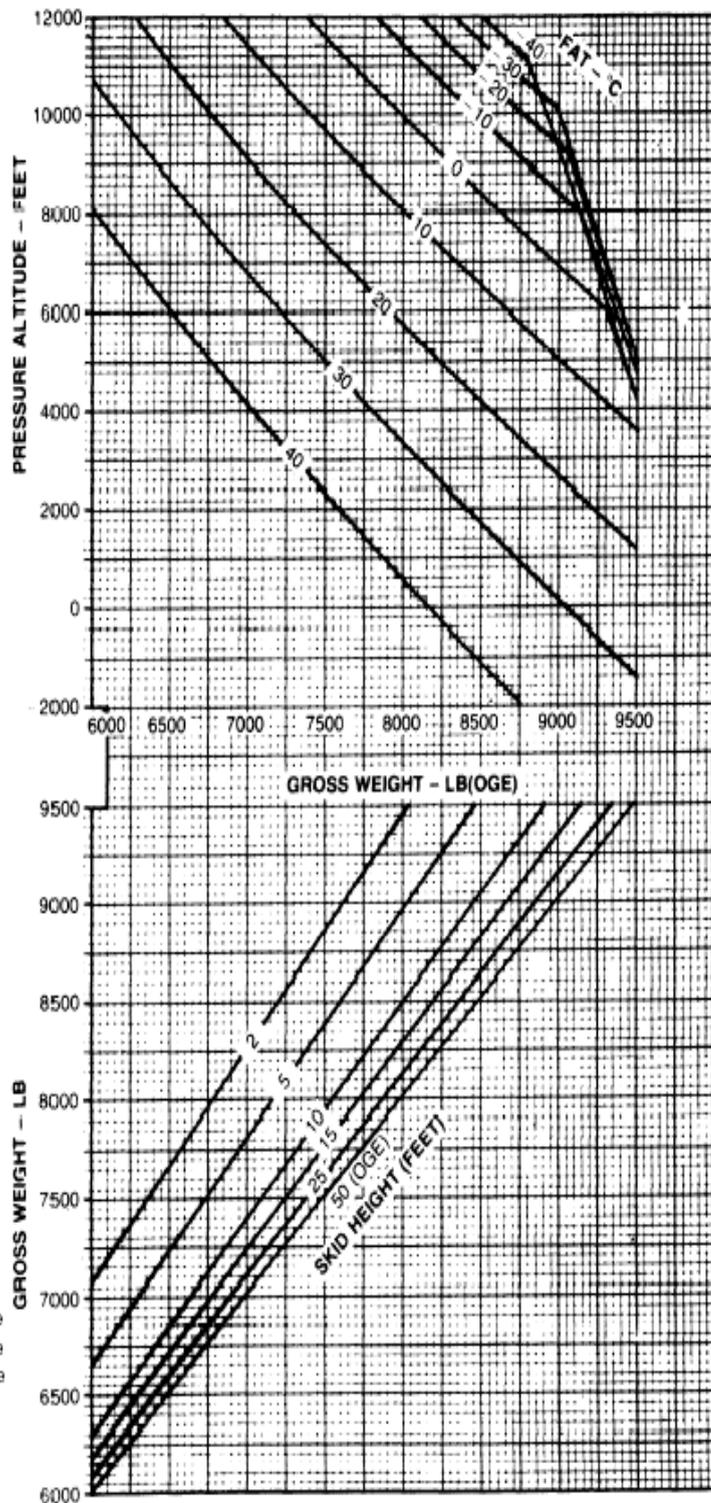
圖 1.6-2 UH-1H 型直昇機滯空昇限範圍

依該機自翔平起飛前計算之載重計算表 (如附錄一) 資料：起飛地之總重 (含機組員、燃油及隨機裝備) 為 7,655 磅。目的地有地面效應之最大容許總重為 8,600 磅，最大安全酬載重量為 1,145 磅。無地面效應下之最大總重為 7,650 磅，最大安全酬載重量為 195 磅。該次任務之任務提示單及載重計算表內，無重心計算相關資料。

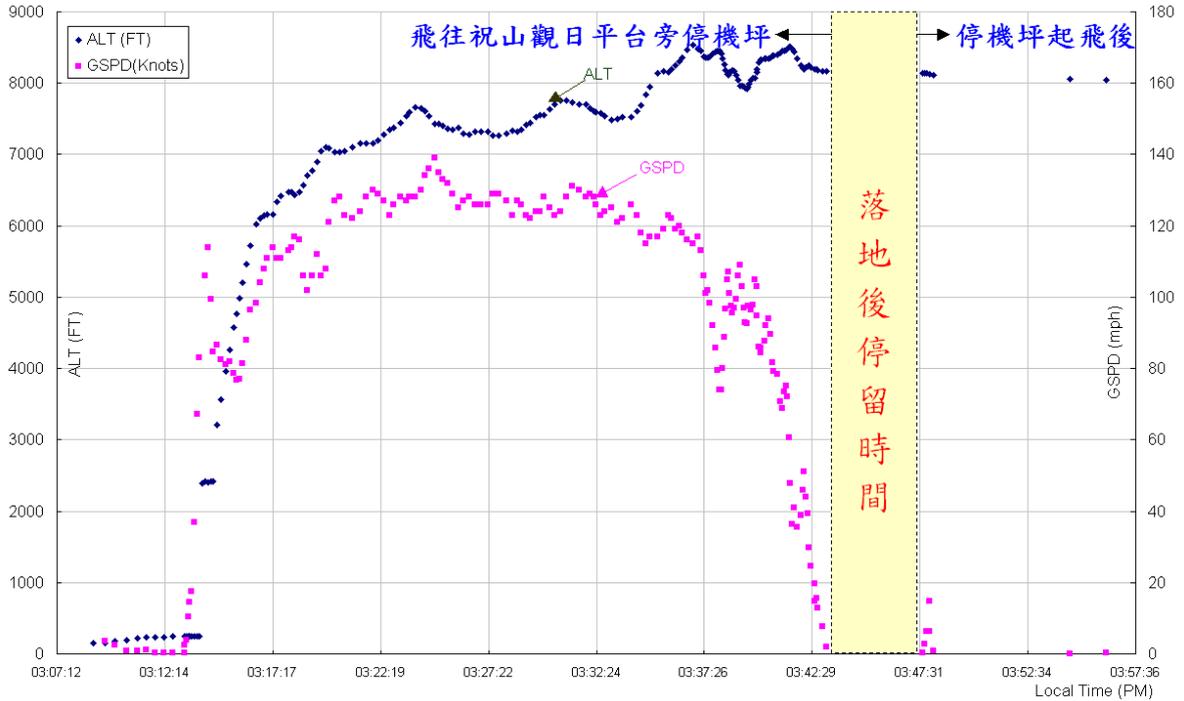
圖 1.11-3 NFA901 機 GPS 接收機記錄之橢球高及地速變化情形

NFA901 機由翔平起飛至祝山停機坪之飛航軌跡如圖 1.11-1。該機接近祝山停機坪之飛航軌跡及失事地點如圖 1.11-2。該機 GPS 接收機記錄之橢球高及地速變化情形如圖 1.11-3。

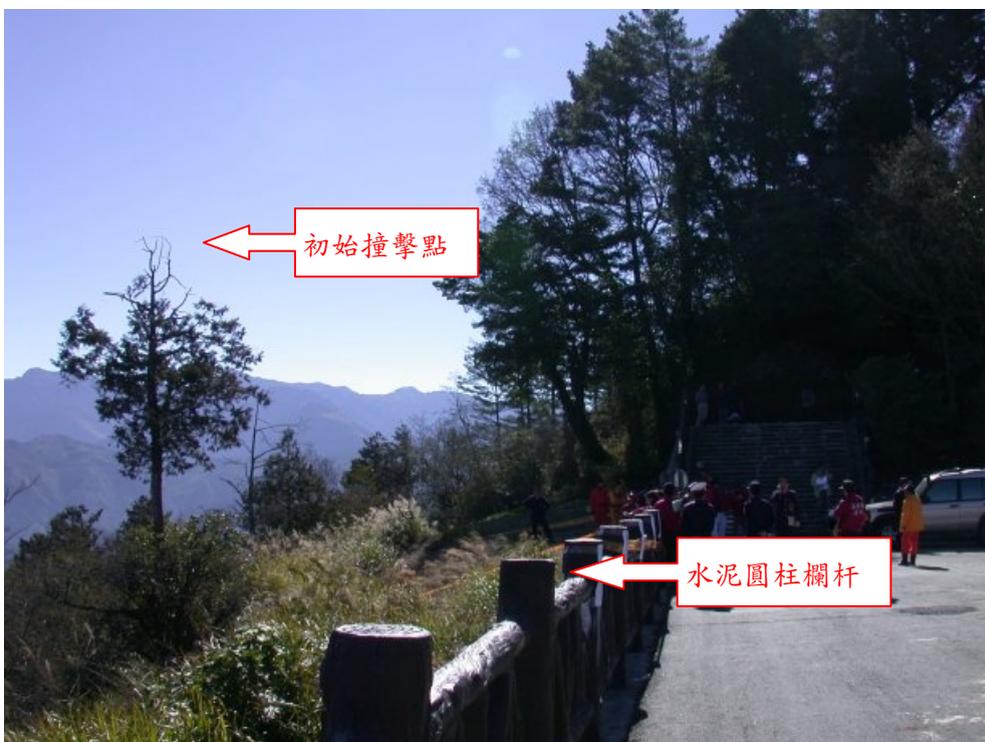
圖 1.12-11 初始撞擊點與起降場相關位置圖

該機墜落時之撞擊造成樹枝斷裂（如圖 1.12-12）。墜落至約 30° 坡度之坡坎下方，停止於兩棵樹木間。

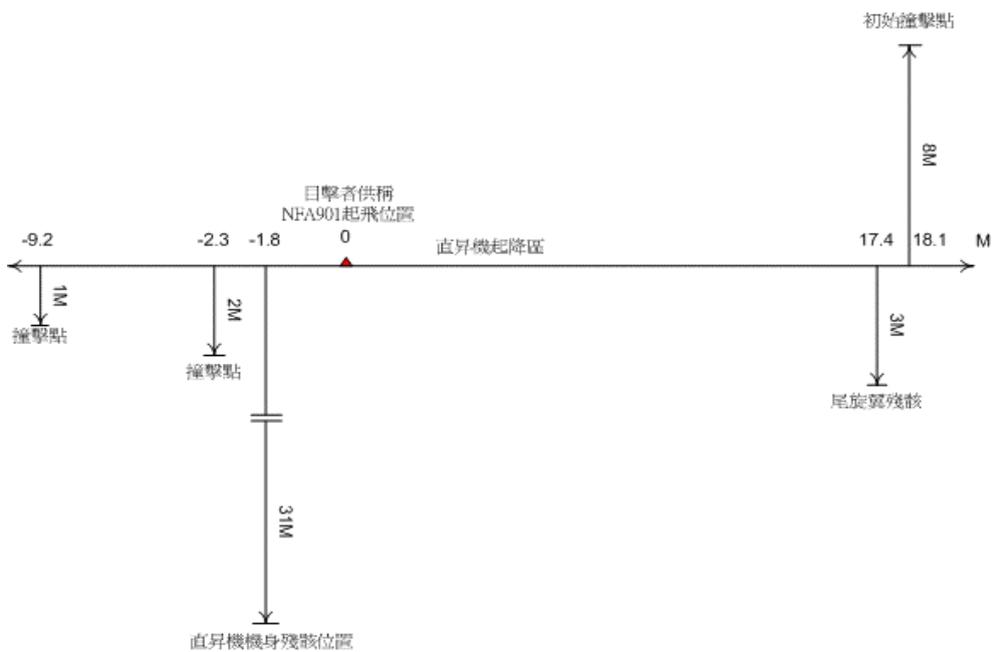
圖 1.12-15 各相關點位位置與高度差示意圖 (非等比例)

失事現場各相關點位位置與高度差（如圖 1.12-15）。
