# **飛航事故調查報告**

ASC-AOR-04-10-001

復興航空公司 GE543 班機

於台南機場落地滾行中撞擊施工車輛

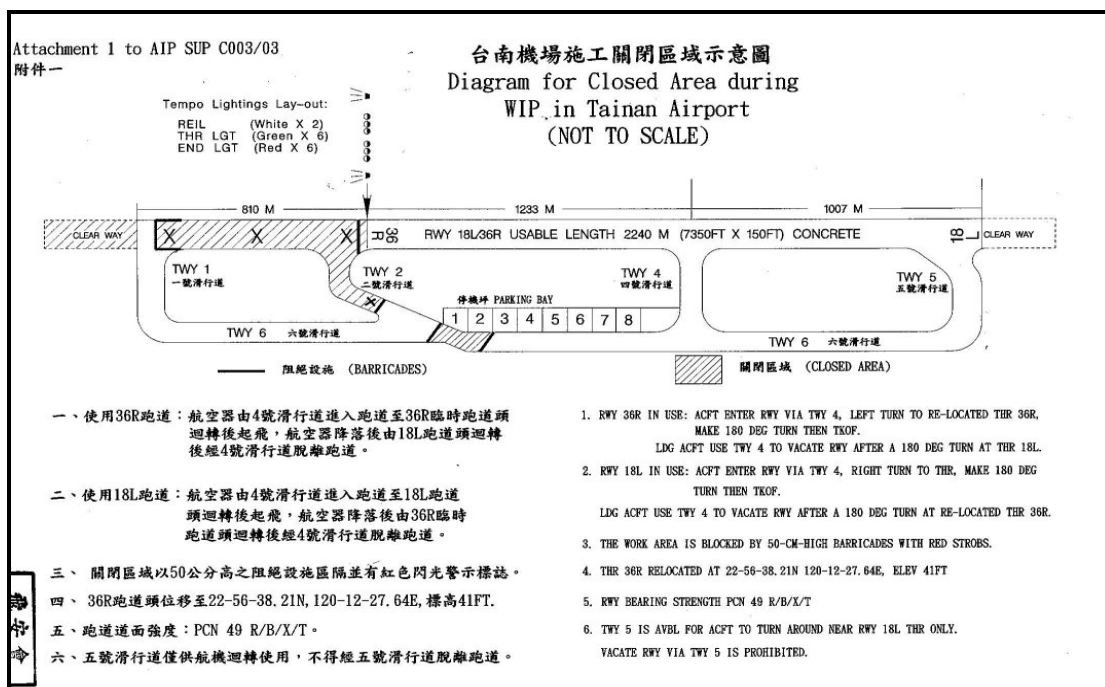
圖 1.10-2 台南機場施工關閉區域示意圖

1. 有關 36R 跑道可用長度、位移後 36R 跑道頭之臨時燈光、經緯度、圍籬高度及施工期間滑行指示詳如附件一。
2. 36R 跑道進場燈、36R 目視進場下滑指示燈 (VASIS)、36R 跑道頭燈、18L 跑道末端燈及施工區域跑道邊燈均關閉。
3. 36R 跑道儀器降落系統之滑降台 (334.4MHz) 關閉。
4. 台南機場 ILS/DME RWY 36R、VOR/DME RWY 36R 及 GPS RWY 36R 儀器進場程序暫停使用。
5. 訂頒 LOC/DME RWY 36R、VOR/DME-1 RWY 36R 儀器進場程序如附件二及附件三。
6. 台南機場滑行道編號以附件一圖示為準，有關 C002/03 飛航指南補充通知書台南機場圖示之滑行道編號暫不實施。"

當日與台南機場施工部分相關資訊有兩則：飛航指南補充通知書 AIP SUP C003 及飛航公告 C1054。C1054 將原 AIP SUP C003 之施工日期變更爲九十二年三月十九日 1430 世界標準時間起，至九十二年七月四日 1400 世界標準時間止，其餘內容均相同。
