# 飛航事故調查報告

(ASC-AOR-05-06-001)

Ultrasport 496 型直昇機

於台南縣曾文溪國姓橋附近河床墜落

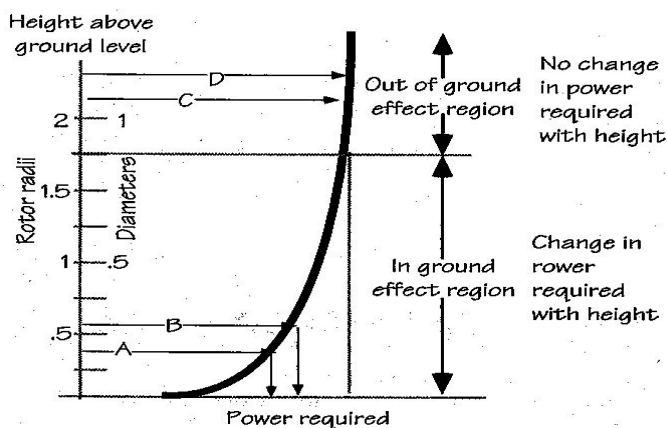
圖 1.2-1 直昇機滯空性能圖

該型機操作手冊內容無滯空性能資料，參考一般直昇機之滯空性能（如圖 1.2-1），直昇機滯空高度如低於其主旋翼直徑，則因地面效應影響，保持滯空所需之馬力係隨高度上升而漸增，如高度高於其主旋翼直徑，在地面效應影響之外，則需較大之馬力以維持滯空狀態。

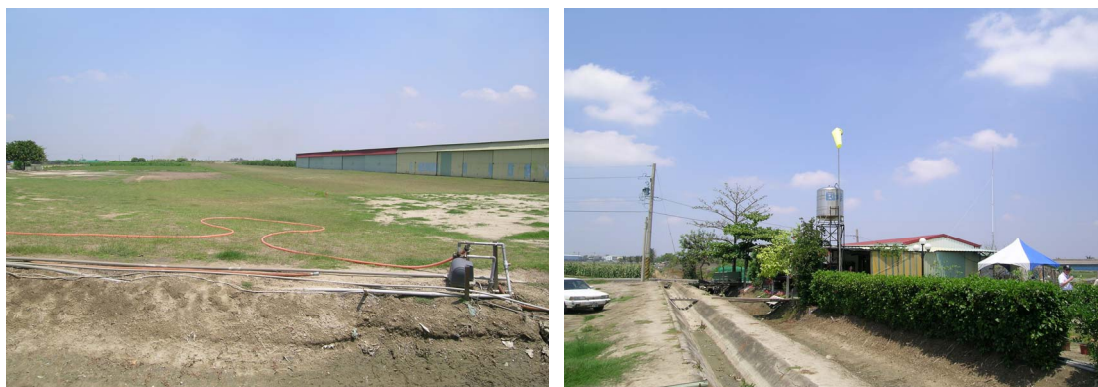
圖 1.2-2 飛行場（左圖）、風向袋（右圖）

該機起飛之飛行場位於台南市公學路十二佃，由該場所有人取名為「飛龍飛行場」，跑道為 36/18，長約 800 呎，草地跑道面，36 跑道西側裝有風向袋（如圖 1.2-2），此外無其他天氣觀測裝備。事故當日氣象局台南氣象站之觀測資料如表 1.2-4

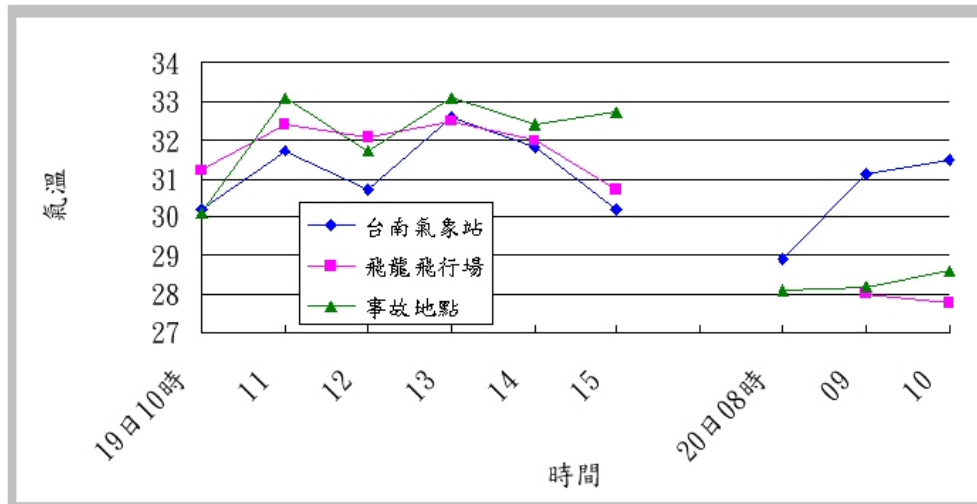
圖 1.2.3 溫度比較表

94 年 4 月 19 日及 20 日兩地溫度量測結果與台南氣象站逐時記錄比較如圖 1.2-3，風向、風速比較如圖 1.2-4，天候量測結果如附件二。午前飛行場與事故地點之溫度差在 1.1°C 之內，風向差最大 70 度，事故地點較飛行場風速大，但差距在 3 哩/時之內。

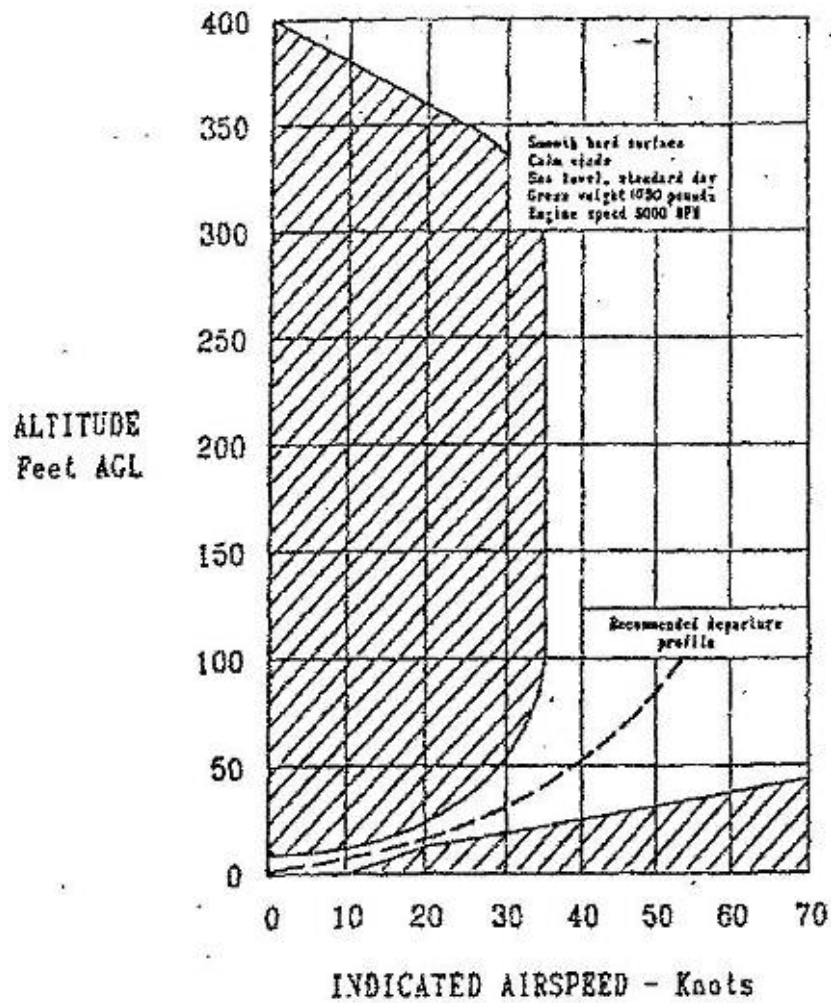
圖 1.5.1 Height Velocity Diagram

如圖 1.5.1。
