# **飛航事故調查報告**

ASC-AOR-05-10-001

遠東航空公司 EF182 班機

於松山機場落地後偏出跑道

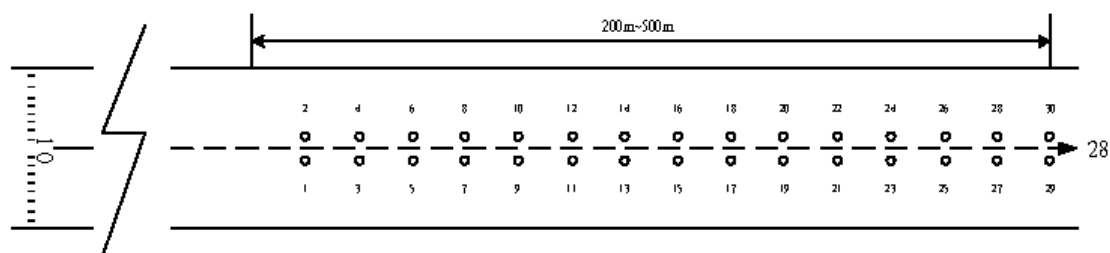
圖 1.8-2 跑道道面紋理深度檢測測點分布圖

測點之分佈情形如圖 1.8-2 所示。測點以 2 個為一組，分別位於距跑道中心線左右兩側 3 公尺處，每組測點之間距為 20 公尺，共 15 組 30 個測點。
