飛航事故調查報告

ASC-AOR-06-09-001

中華航空公司 CI150D 班機

遭遇強烈晴空亂流

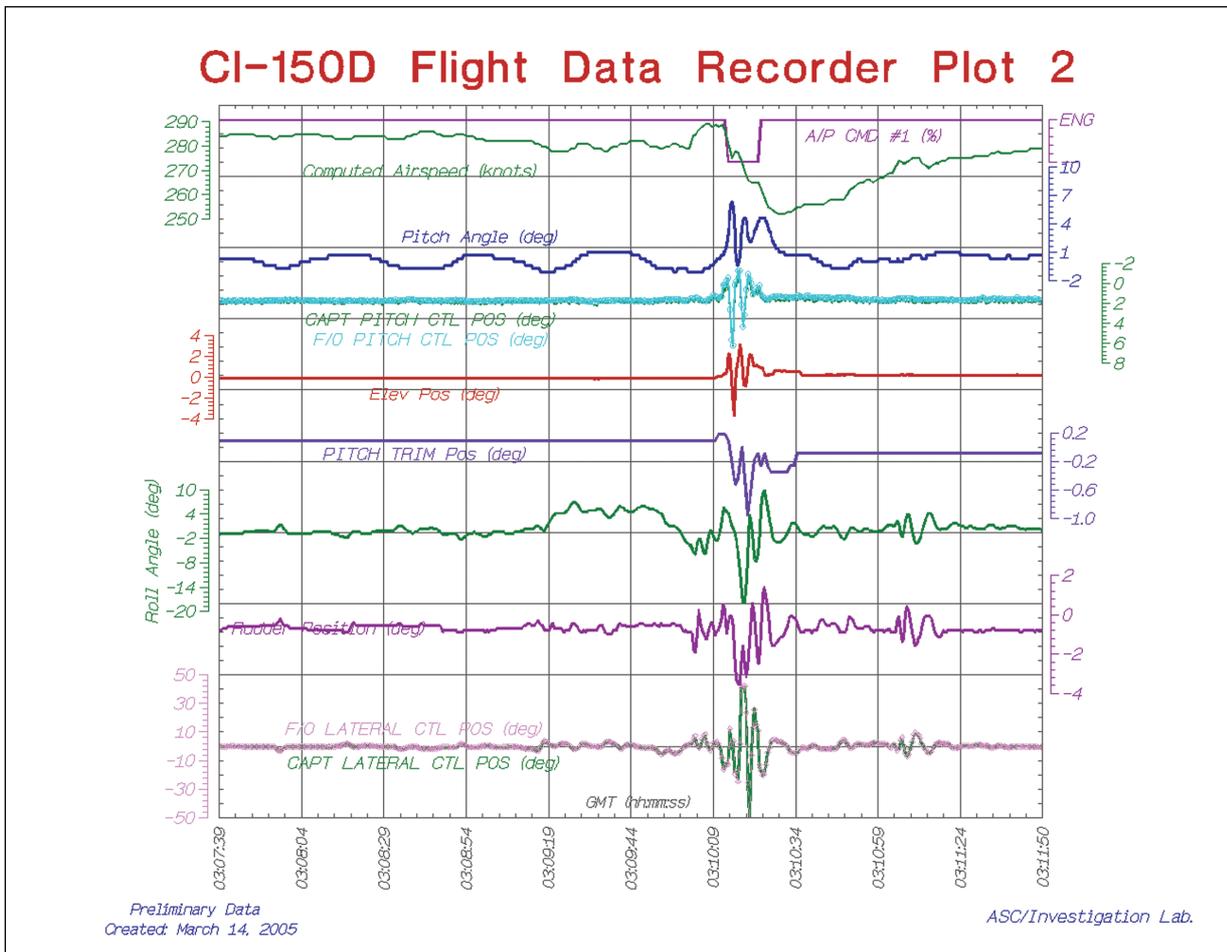
圖 2 該機飛航操作相關參數 (UTC0307:37~0311:50)

該機自台北中正國際機場起飛後，按飛航計畫沿 M750 航路飛往日本，巡航高度為 33,000 呎。依據飛航資料紀錄器（Flight Data Record，FDR）資料顯示，該機於 1108 時，於硫黃島西北西方約 20 哩上空先遭遇輕度亂流，1110:12 時不穩定氣流加劇，3 秒後（1110:15）該機自動駕駛跳脫，亂流持續約 28 秒，其間加速度變化劇烈，垂直加速度介於+1.744 G 至+0.015 G 間，橫向加速度介於 +0.13G 至-0.11G 間。
