飛航事故調查報告

ASC-AOR-06-12-001

立榮航空公司 B7 660 班機

高雄機場落地重飛時左翼尖觸及跑道

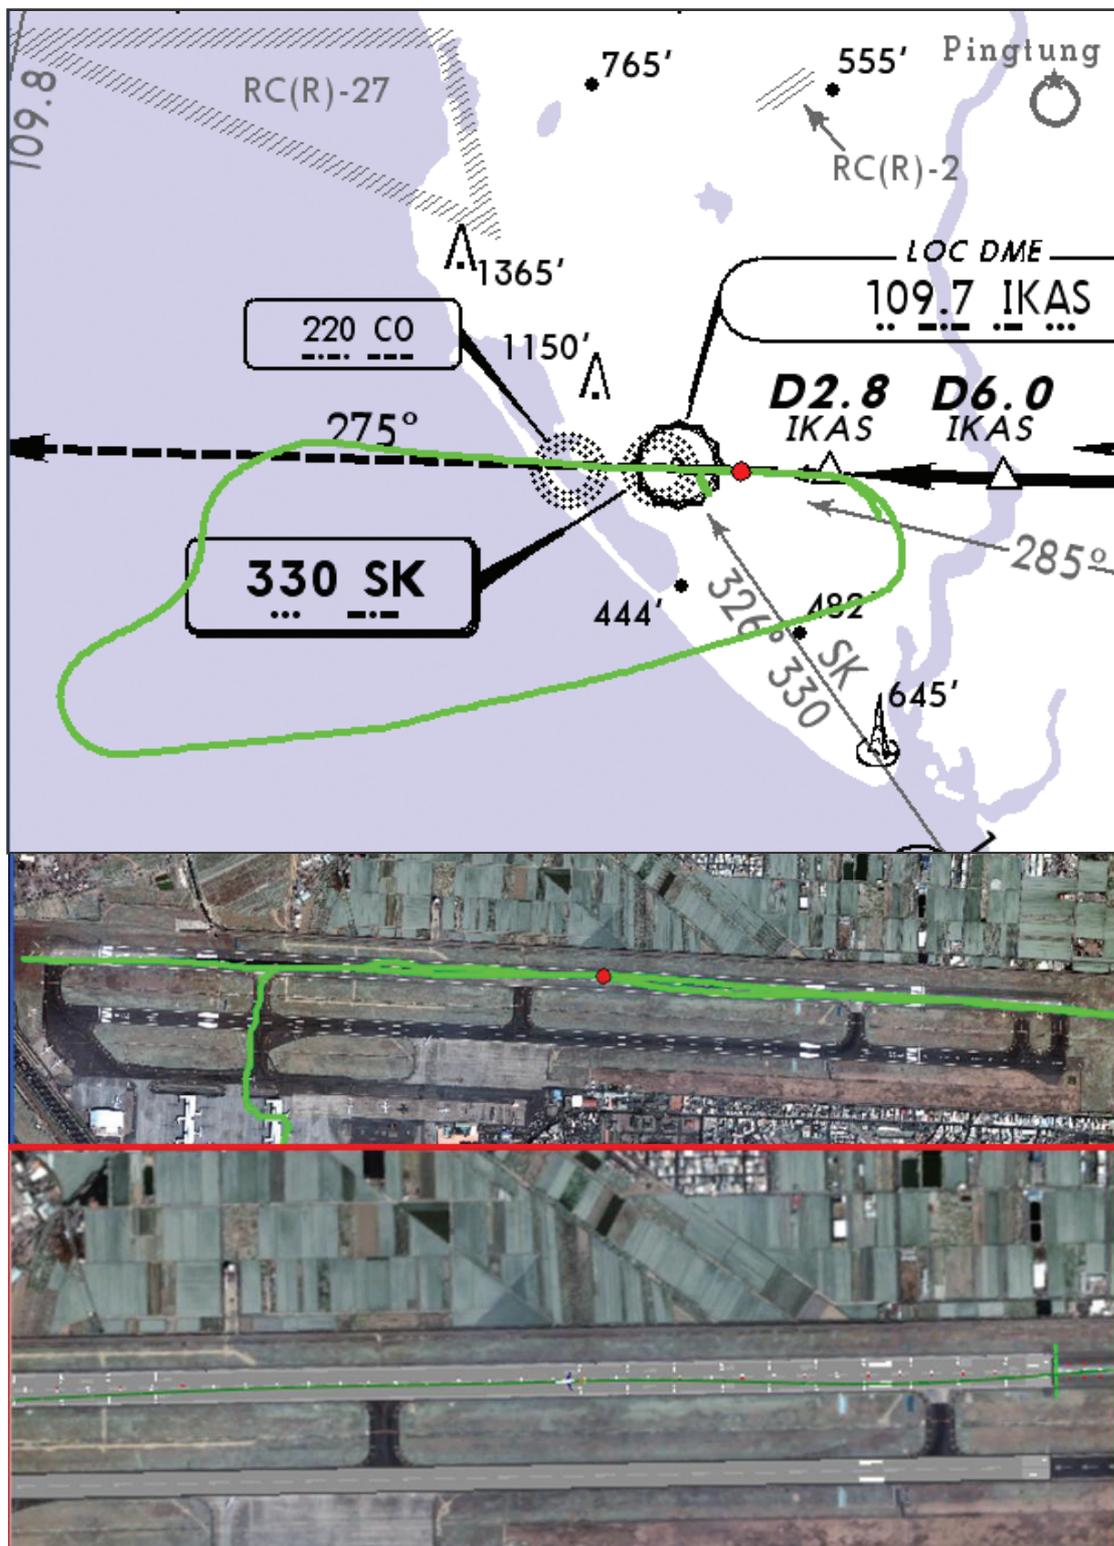
圖 1.11-2 飛航軌跡

根據 QAR 記錄，該機於 1234:35 時至 1234:40 時，無線電高度（RALT）介於 322 呎至 199 呎，下降率（Inertial Vertical Velocity，以下簡稱 IVV）介於每分鐘 1,139 呎至 1,349 呎間；根據 FDR 記錄，1 秒後無線電高度介於 159 呎至 148 呎間，參數顯示「Glideslope Warning」訊號。1234:54 時至 1234:56 時，無線電高度介於 9 呎至 4 呎間，最大左坡度為 13.9 度，空速介於 129 浬/時至 136 浬/時間。1234:59 時，無線電高度 2 呎，右坡度為 2.6 度，右主輪「Weight on Wheel #Right, WOW#R」參數顯示著陸模式。圖 1.11-2 為第 1 次進場至第 2 次進場間之飛航軌跡，參數來源為飛航管理電腦（Flight Management Computer，以下簡稱 FMC）。

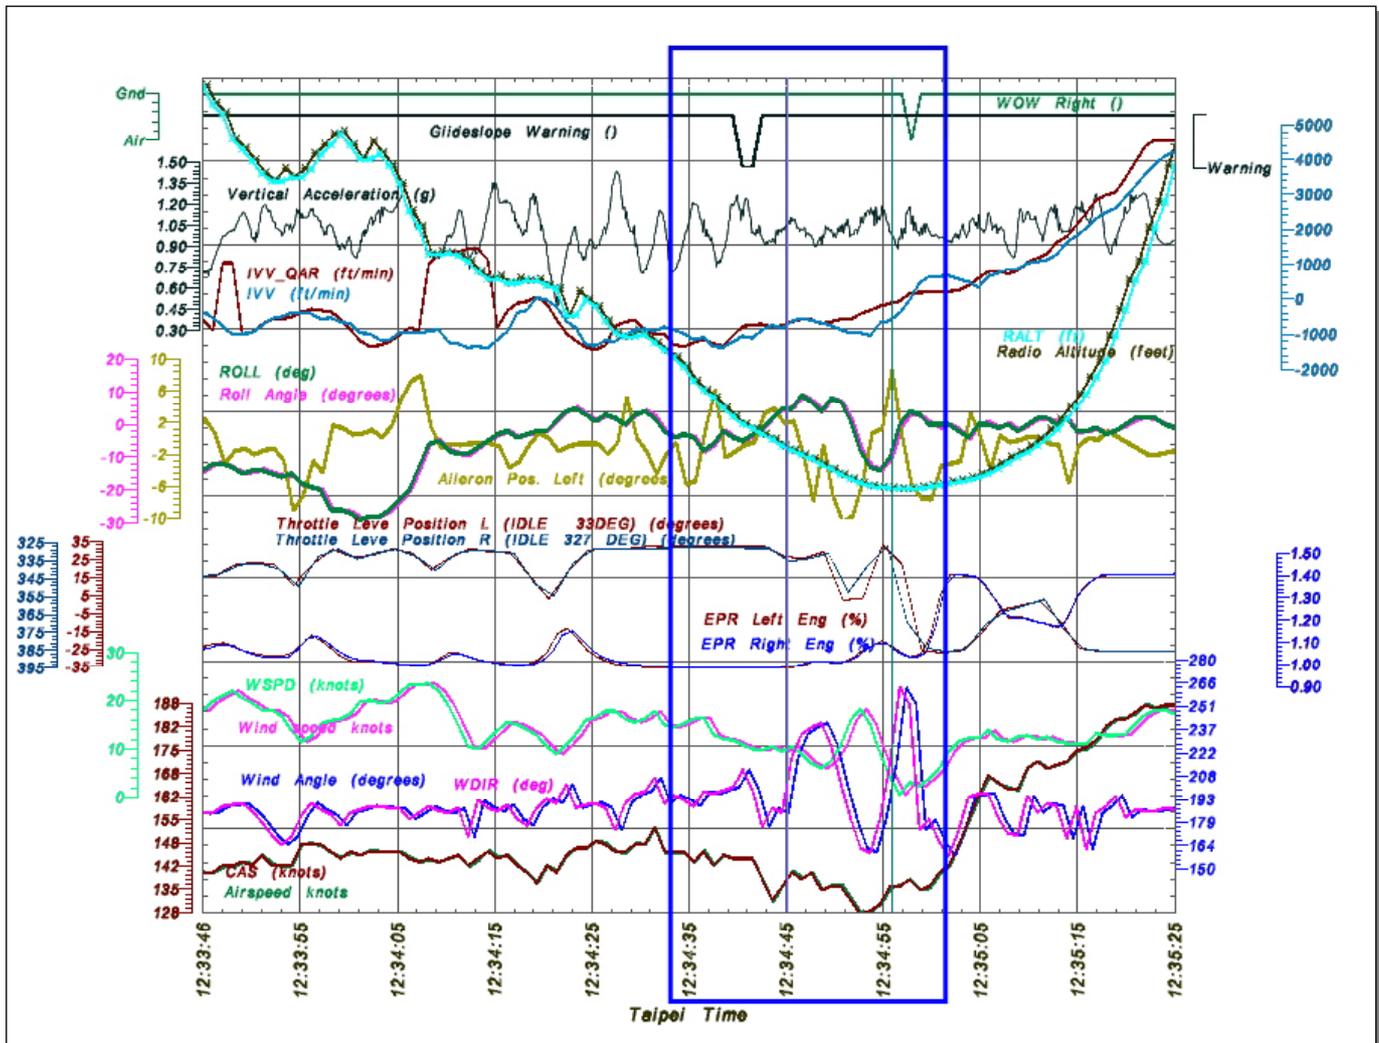
圖 1 B7660 SSFDR 飛航參數繪圖 (第一次進場至重飛期間)

該機左翼尖觸地前 5 秒鐘間，由垂直加速度 (g 力)、仰角、空速等之變化量顯示，脫離下滑進入平飄時之操作表現欠柔和，平飄時遭遇風向風速改變，操控駕駛員未及時對副翼輸入足夠之相應操作量，致該機姿態左坡度達 13.9 度 (當時無線電高度 6 呎)，造成左翼尖觸地事故。
