飛航事故調查報告

ASC-AOR-10-10-001

中華民國 97 年 9 月 20 日
中華航空公司 CI 687 班機
B747-400 型機
國籍標誌及登記號碼 B-18211
飛航中遭遇亂流

行政院飛航安全委員會
AVIATION SAFETY COUNCIL

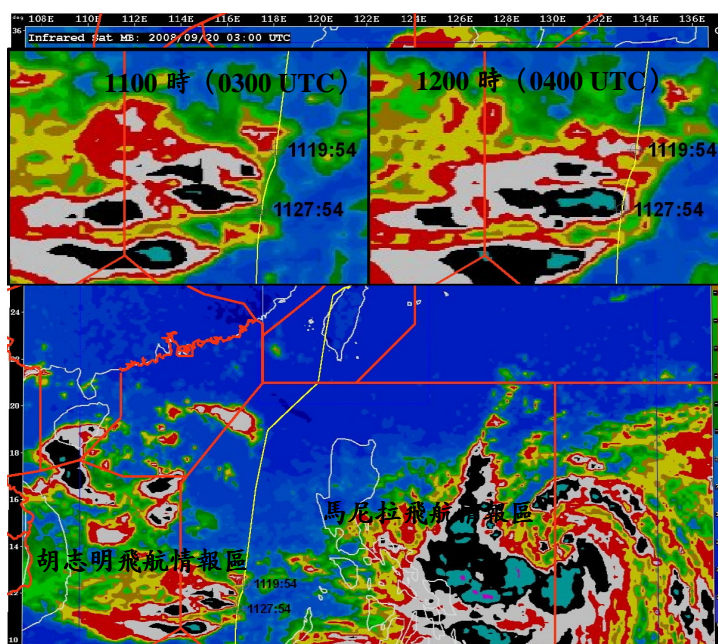
9 月 20 日 0800 時及 1400 時之地面天氣分析圖顯示，一低壓位於南中國海，近似滯留；輕度颱風哈格比（HAGUPIT）位於菲律賓東方海面，朝西北方移動，颱風中心距離事故地點約 800 哩。衛星雲圖顯示，南中國海低壓有強烈的對流現象，此低壓形成之雲帶，於事故地點附近之雲頂高度約 29,000 呎至 41,000 呎。位於事故地點西南西方 146 哩之南沙太平機場，1100 時機場例行天氣報告為：風向 340 度，風速 16 哩／時；能見度 8,000 公尺；小雨；疏雲 1,000 呎、裂雲 2,100 呎、裂雲 5,000 呎；溫度 27°C、露點 26°C；高度表撥定值 1010 百帕。

圖 1.7-1 事故前後之紅外線衛星雲圖

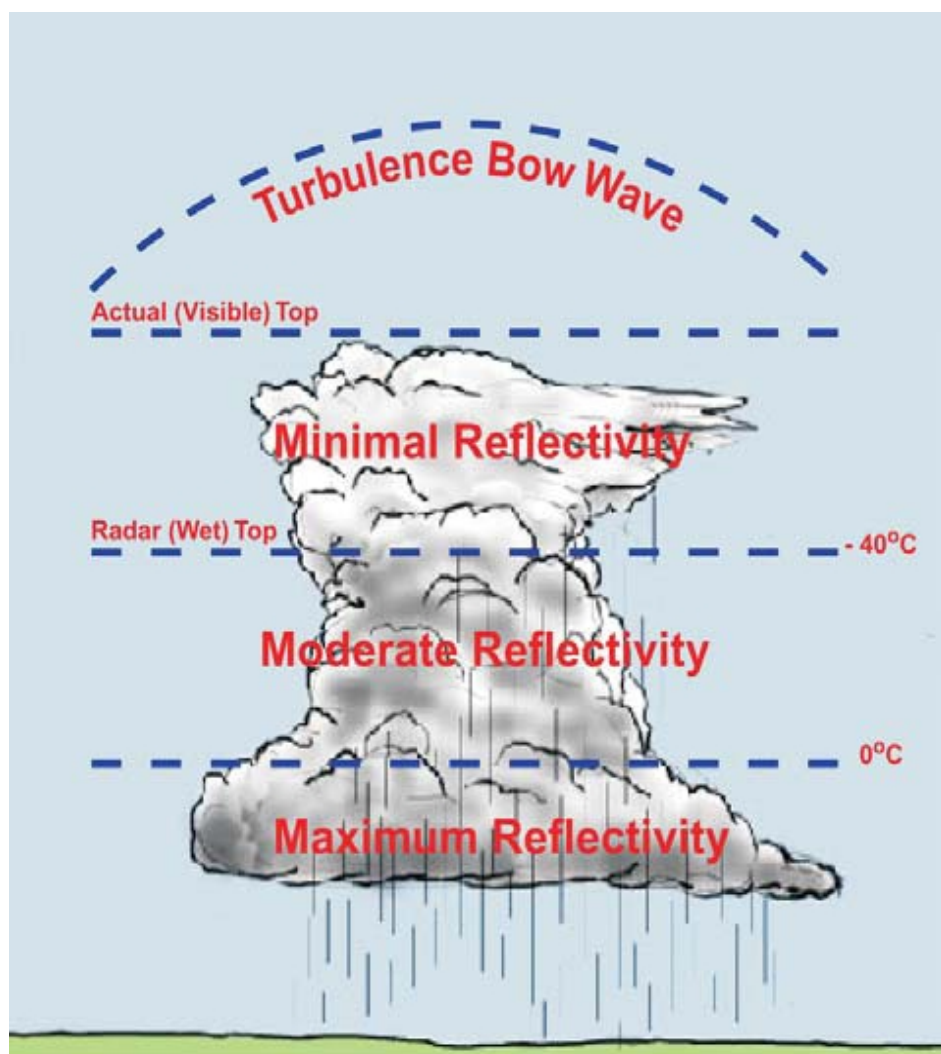
該機裝置之 Rockwell Collins WXR-2100 型氣象雷達系統係屬都卜勒雷達，依量測水滴速度之函數計算以界定亂流範圍。偵測環境中，必須至少存在輕微之水滴，該雷達系統方能測得亂流。當水結冰後，水分子被鎖定在冰狀之晶格內，無法進行調整，故乾雪 (dry snow) 或冰晶體 (ice crystals) 對雷達之反射能量非常低。當氣溫低於攝氏零下 40 度時，水滴皆呈乾雪或冰晶體，已無過冷水滴存在，影響都卜勒雷達之偵測能力，如圖 2.3-2。M754 航路 LULBU 附近，飛航空層 340 以上之雷暴區，因氣溫已低於攝氏零下 40 度，故不存在都卜勒雷達偵測亂流所須之「微量水滴」，僅能反射極少量之雷達能量，致雷暴之顯示將變弱且為綠色狀態。與駕駛員陳述「從雷達上看，前方雖無回波，但無法確定是否仍有壞氣流」現象相同。

圖 2.3-2 氣象雷達對雷雨之反射剖面圖

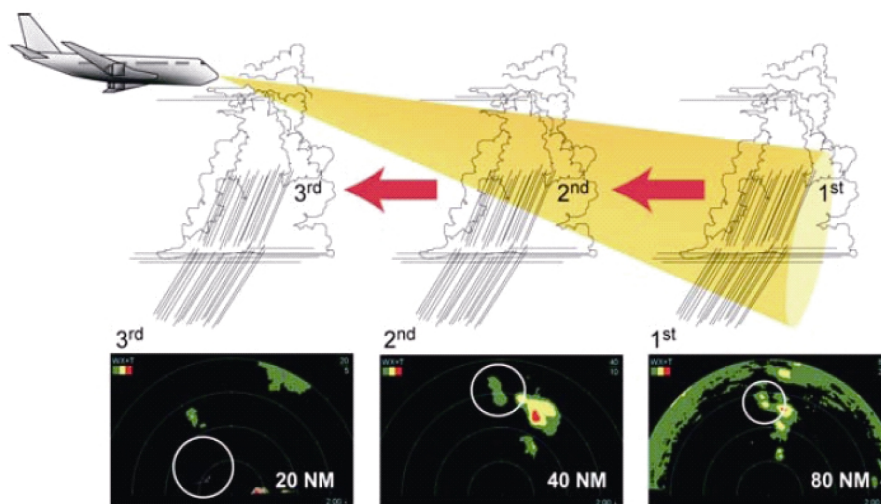
Figure 4-42 Pitfalls of Over-Scanning Thunderstorms

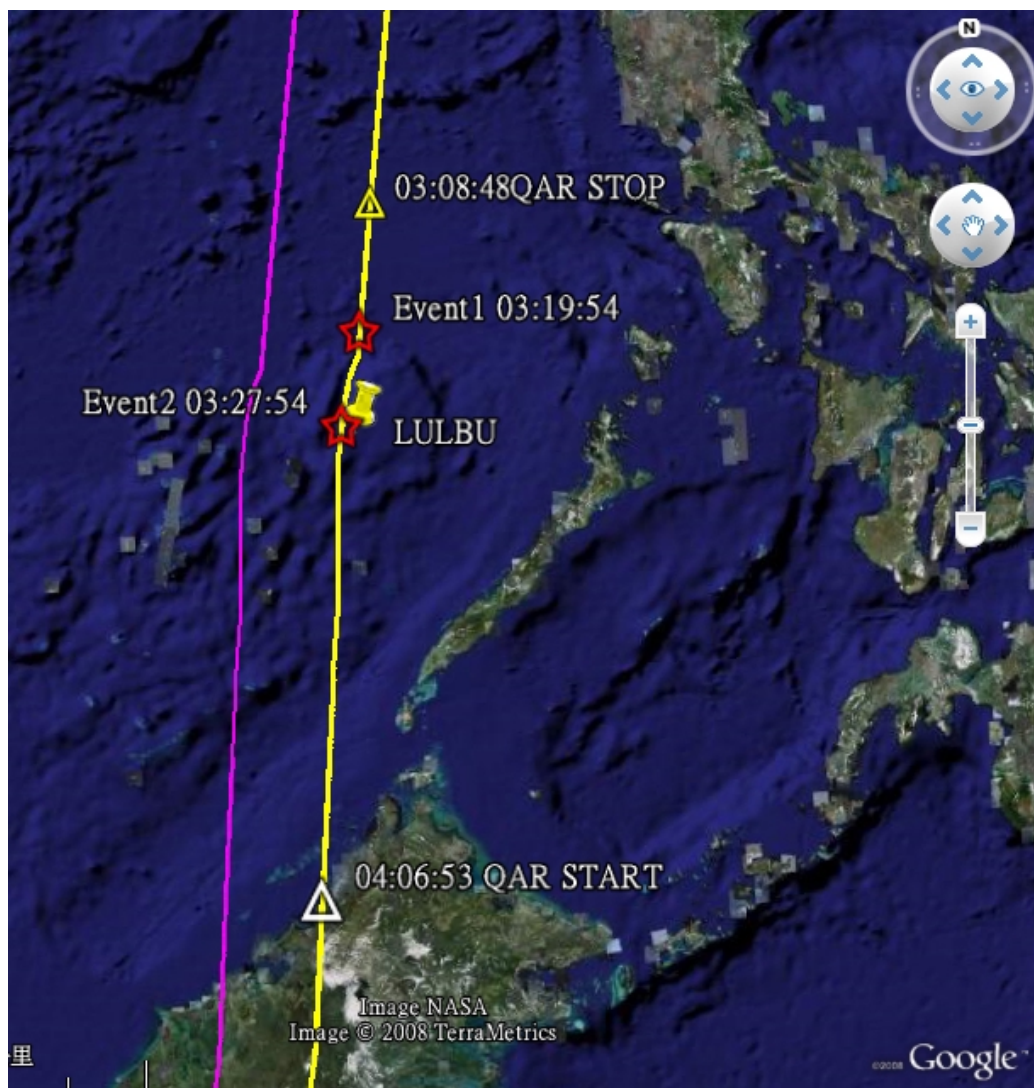
圖 A2-5 CI 687 事故發生地點及機載 QAR 停止紀錄位置

(黃色為正確軌跡，紅色為根據 FDR 波音文件解讀之錯誤軌跡)
