# 行政院飛航安全委員會

## 0103 Air Creation 超輕型載具飛航事故調查報告

調查報告編號：ASC-AOR-10-03-001

事故發生日期與時間：中華民國 98 年 01 月 03 日，約 1630 時

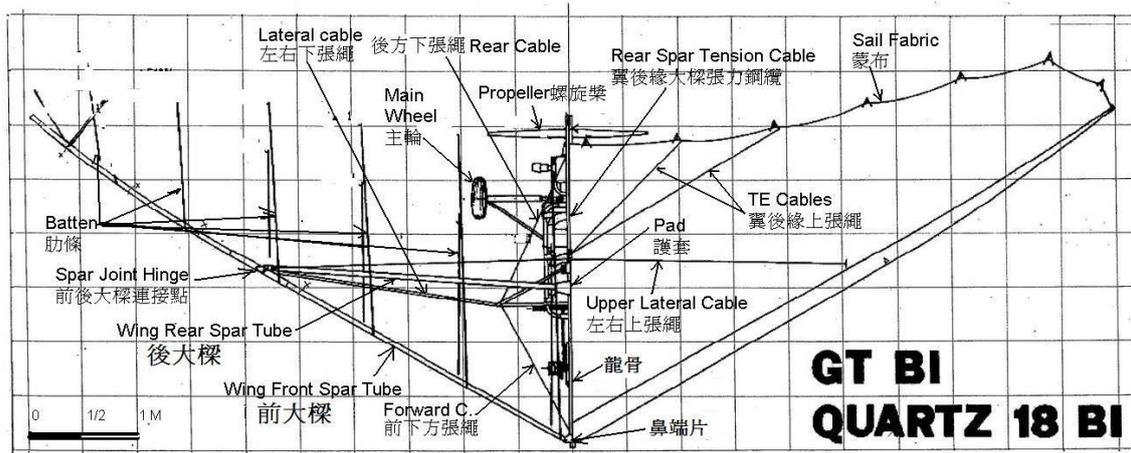
圖 1：事故載具構型上視圖

該載具係法商 Air Creation 公司製造，機翼翼型為 QUARTZ 18 BI(如圖 1)，係由鋁合金管件以肘節連接構成框架，外罩尼龍蒙布，內穿肋條，並利用鋼纜張繩之張力維持翼型。該型載具之翼下座艙構型共分 G-T447、G-T503、G-T503S、G-T582S、G-T582ES 等五種型別，依現有殘骸及手冊資料，無法確定事故載具翼下結構之型別。該載具亦無相關製造日期、進口日期及組裝日期資料。載具裝有 ROTAX 503 往復式發動機 1 具，序號為 3869033，最大馬力 46HP。座艙裝有發動機轉速表、汽缸頭溫度計、高度表及引擎時數表等儀表。

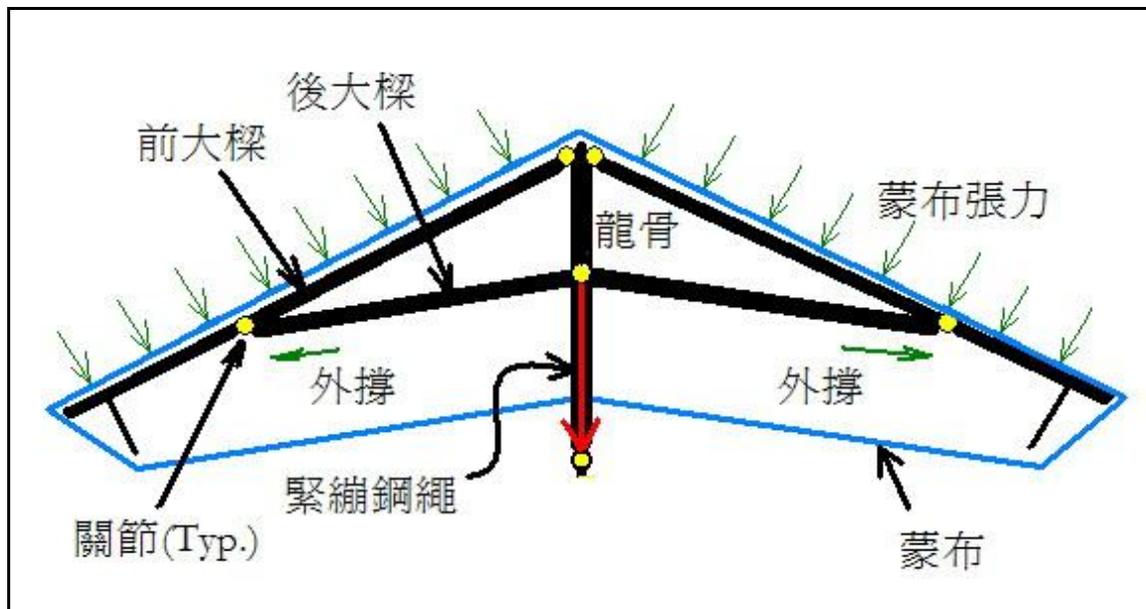
圖 2：機翼框架構成圖

該載具之機翼框架構成如圖 2，在兩側機翼前緣，由 6100-61-T6 鋁合金材質管套接為前大樑，再與相同材質之鋁合金管中央龍骨、左/右機翼之後大樑，分別以關節形式連結；其中機翼後大樑為左、右翼分段，兩者於機翼中心線以關節接合，接合處再以鋼繩連接至龍骨尾端，配合蒙布之張力加以緊繃，以構成並維持翼型。任一大樑或張力鋼繩斷裂，將導致機翼構型喪失，無法提供載具昇力與可操控性。
