飛航事故調查報告

ASC-AOR-10-08-001

立榮航空股份有限公司 B7 652 班機

遭遇發動機火警事故

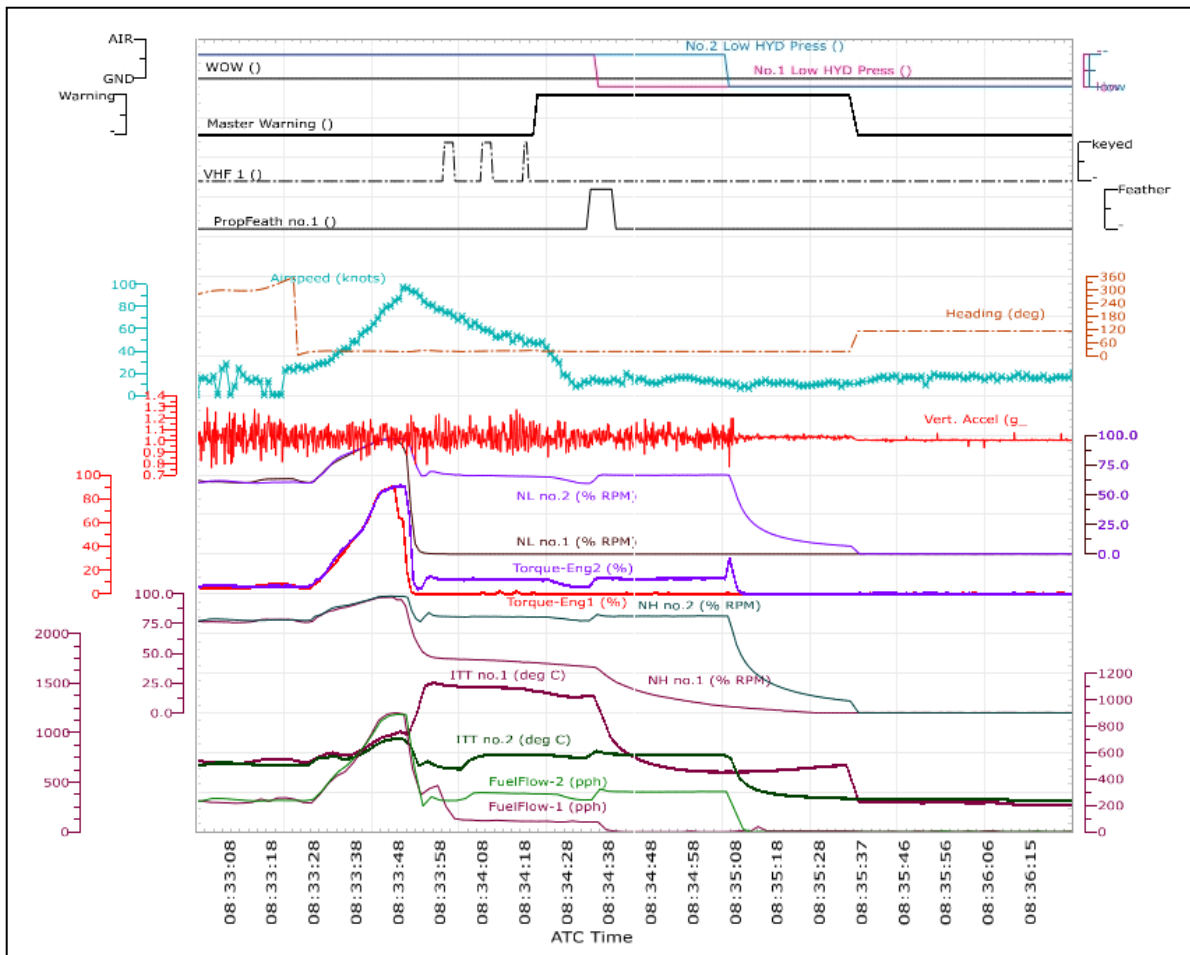
圖 1.11-1 相關飛航參數繪圖

1. 與本案有關參數:發動機排氣溫度 (ITT)、發動機轉速 (NH/NL、Prop RPM)、發動機扭力 (Toque)、空速、訊號狀態 (Master Warning、Prop Feather、Low HYD Press) 及無線電按鍵 (VHF Key)，詳圖 1.11-1。
2. 1633:26 時，該機進入 02 跑道，1 號/2 號發動機參數分別為 ITT#L 523 度 C、ITT#R 508 度 C；NL#L 60.1 %RPM、NL#R 59.7 %RPM；NH#L 76.1 %RPM、NH#R 77.6 %RPM；PropRPM # L 795、PropRPM # R 788；Torque # L 45%、Torque # R 63%。1 秒後，2 具發動機開始增加轉速及馬力
3. 1633:41 時，該機空速達 60 浬/時，1 號/2 號發動機參數分別為 ITT#L 637 度 C、ITT#R 618 度 C；NL#L 93.1 %RPM、NL#R 92.6 %RPM；NH#L 95.2 %RPM、NH#R 95.2 %RPM；PropRPM # L 1,206、PropRPM # R 1,206；Torque # L 64.4%、Torque # R 68.9%。
4. 1633:42 至 1634:38 1 號發動機 ITT 溫度高於 680 度 C (發動機超溫)；空速變化由 64 浬/時至 96 浬/時 (8 秒後) 又低於 40 浬/時 (43 秒後)。此時，1 號/2 號發動機參數分別為 ITT#L 682 度 C、ITT#R 661 度 C；NL#L 94.7 %RPM、NL#R 94.0 %RPM；NH#L 96.3 %RPM、NH#R 96.3 %RPM；PropRPM # L 1,212、PropRPM # R 1,208；Torque # L 73.9%、Torque # R 77.5%。

5. 1633:52 時，空速為 92 浬／時，1 號發動機 Torque 為 0% 且持續至 1635:35 (SSFDR 停止記錄)；1633:56 時，1 號發動機 ITT 最高達 1,126 度 C。
6. 1634:21 時至 SSFDR 停止記錄期間，主警告 (Master Warning) 作動；1634:33 時至 1634:38 時 1 號發動機「Feather」作動。
7. 1634:35 時 1 號發動機低液壓「Low HYD Press」警告於停止記錄；1635:06 時 2 號發動機低液壓「Low HYD Press」警告停止記錄。

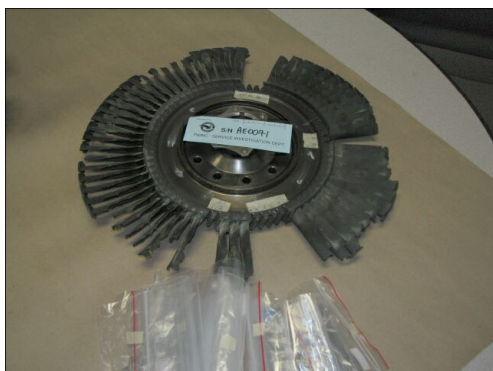
圖 1.16-1 PT2 葉盤及拆下之葉片

專案調查小組於 EGAT 執行 1 號發動機高壓渦輪拆解檢查後，確認其 1 級及 2 級動力渦輪葉片斷裂脫離。依據拆解檢查結果，將 1 級及 2 級動力渦輪轉子及葉片（詳圖 1.16-1，1.16-2）送往加拿大原廠 PWC 實驗室，進行詳細檢查。依據國際合作調查模式請加拿大運輸安全委員會（TSB）協助，請其派遣調查員監督加拿大 PWC 原廠之實驗室檢查工作。

民國 98 年 4 月 2 日，於 TSB 授權代表監督下，PWC 展開 1 級及 2 級動力渦輪葉片實驗室檢查工作。圖 1.16-1 及圖 1.16-2 為動力渦輪葉盤及葉片送抵 PWC

的情況，其中，12 片葉片已拆下（送往 PWC 之前，飛安會先行拆下檢視）。拆下的葉片被分開保護在證物袋內。民國 98 年 6 月 2 日，本會收到 PWC 的發動機葉片檢查報告（詳附件 6），摘錄 PWC 報告中文翻譯如下：

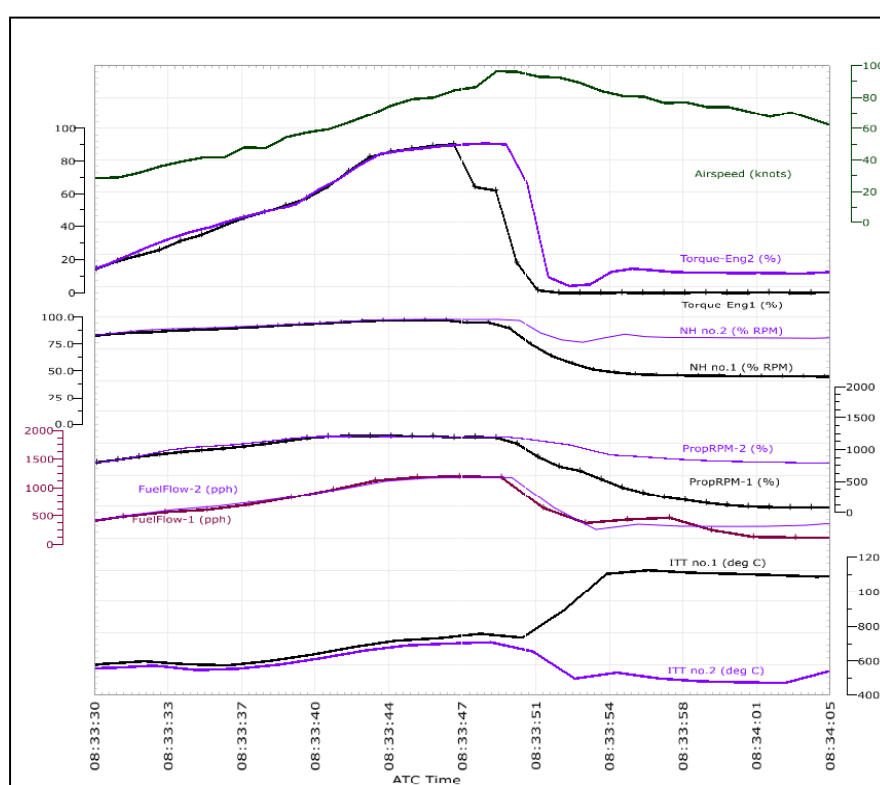
圖 2.2-1 1 號發動機失效之紀錄參數(1)

根據 FDR 資料顯示，1 號發動機於啓動後之最高扭力為 90.4%（1633:47 時），螺旋槳轉速為 1,188 RPM（動力渦輪轉速相當於 19,800RPM），2 秒後 CVR 紀錄顯示，於駕駛艙內可聽到發動機及螺旋槳之異常音響，再過 3 秒該發動機扭力值驟降為 0，如圖 2.2-1 之綠色線所示。由於驅動螺旋槳轉動之扭力來自動力渦輪軸，因此從 1 級渦輪部分轉子葉片斷裂脫落至動力渦輪軸卡住（失去動力）之時間可能小於 5 秒。發動機動力渦輪軸在 5 秒內由最大扭力 90.2% 降至 0%，乃因縮孔瑕

疵造成葉片斷裂，轉子在失去平衡情況下運轉造成劇烈的震動，加上其碎片撞擊週遭轉子及定子，導致後續其他轉子葉片斷裂，造成大量脫落葉片碎屑絞入轉子與定子間之縫隙，於此 5 秒內造成之摩擦阻力大於動力渦輪軸的扭力，使扭力降至 0%，動力渦輪軸藉由大量脫落且卡住之葉片碎屑將其扭力傳至定子，定子與支撐結構經此巨大扭力作用，使多處定子之中空支撐結構及貫穿支撐結構中空部位之滑油管皆遭扭斷，詳 1.12 節說明。

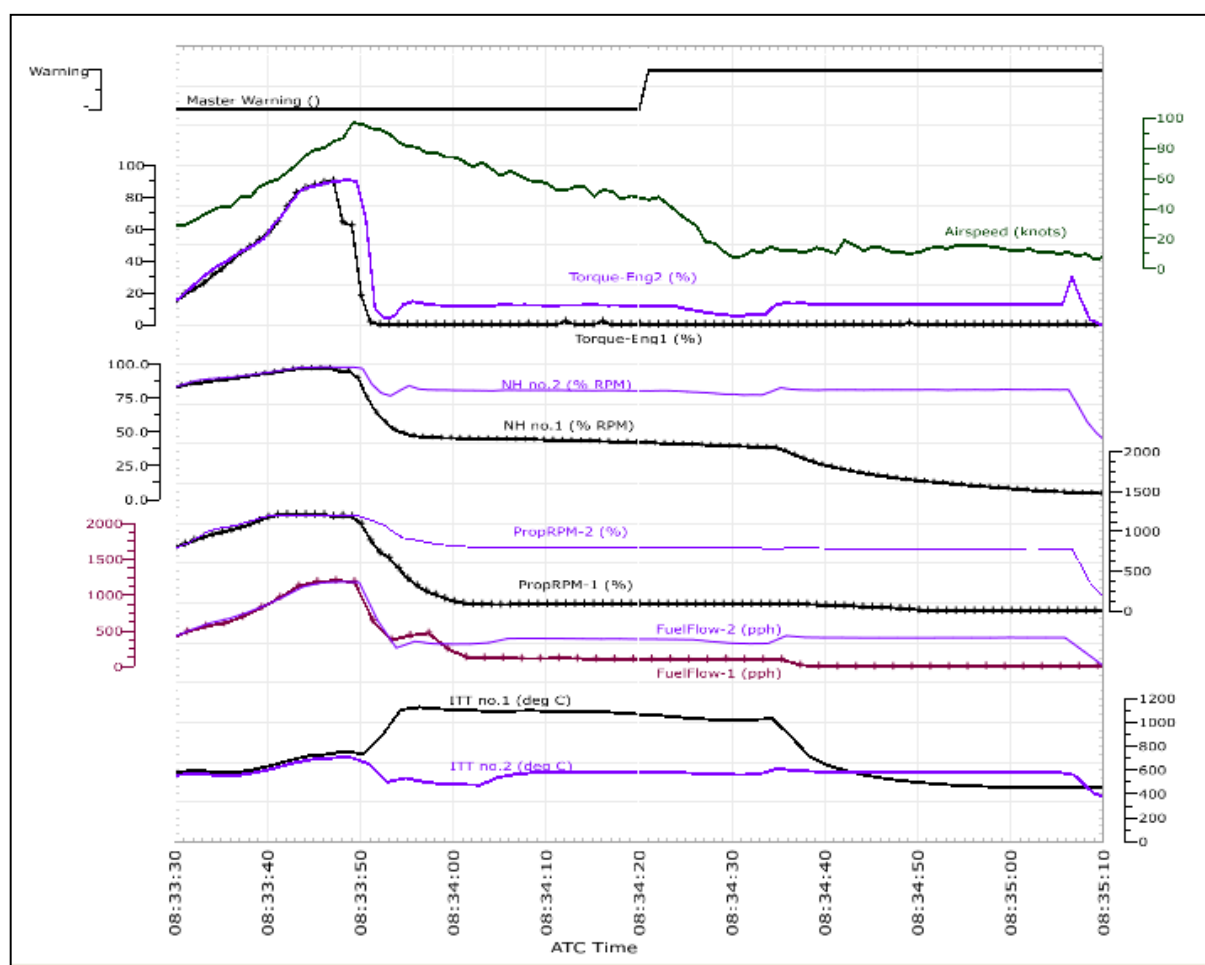
圖 2.3-1 1 號發動機失效之相關紀錄參數(2)

接續 2.2 節分析結論，1 號發動機內部之機械損傷可能發生於 1633:47 時至 1633:52 時，此後動力渦輪軸因軸承受損，及脫落轉子碎片，引擎外罩變形等使其無法正常運轉。

從引擎內部噴出之燃氣及滑油系統噴出之滑油在發動機艙（nacelle）混合並燃燒。於 1634:21 時，發動機艙內之溫度過高觸發火警警報⁸。位於發動機外罩左右 2 面板（左 415AL, 右 416AR）之通氣口與發動機外部空氣相通，提供燃燒所需的氧氣，因此該區域之溫度相對高於其他區域，這 2 通氣口外表發現白色塗漆遭受高溫變色，詳圖 2.3-3。

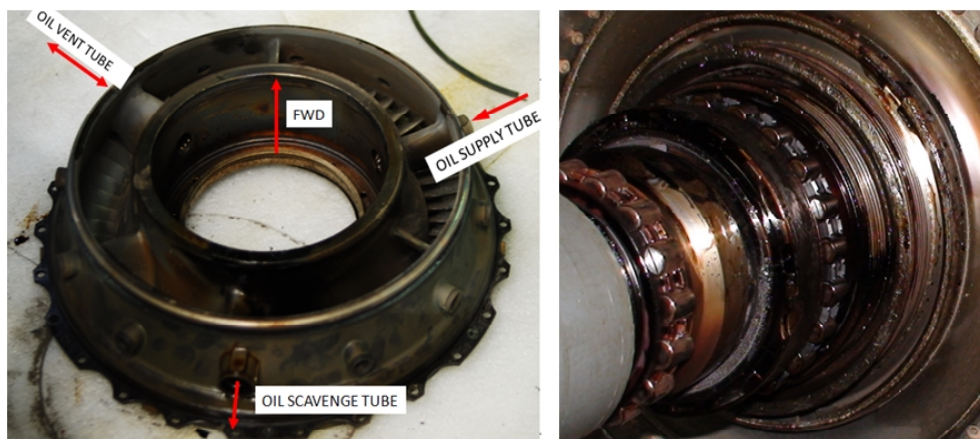
該發動機滑油大量洩漏，發動機室底部仍殘存洩漏之滑油；滑油量檢查視窗顯示滑油液面在最底線位置；6 號及 7 號軸承滑油管斷裂；發動機尾管金屬碎片遺留如圖 1.12-1。

圖 2.3-2 1 號發動機級間渦輪機匣（左圖），6 號/7 號軸承（右圖）
