行政院飛航安全委員會

調查報告

機型 BK-117

金門尚義機場
墜海事故

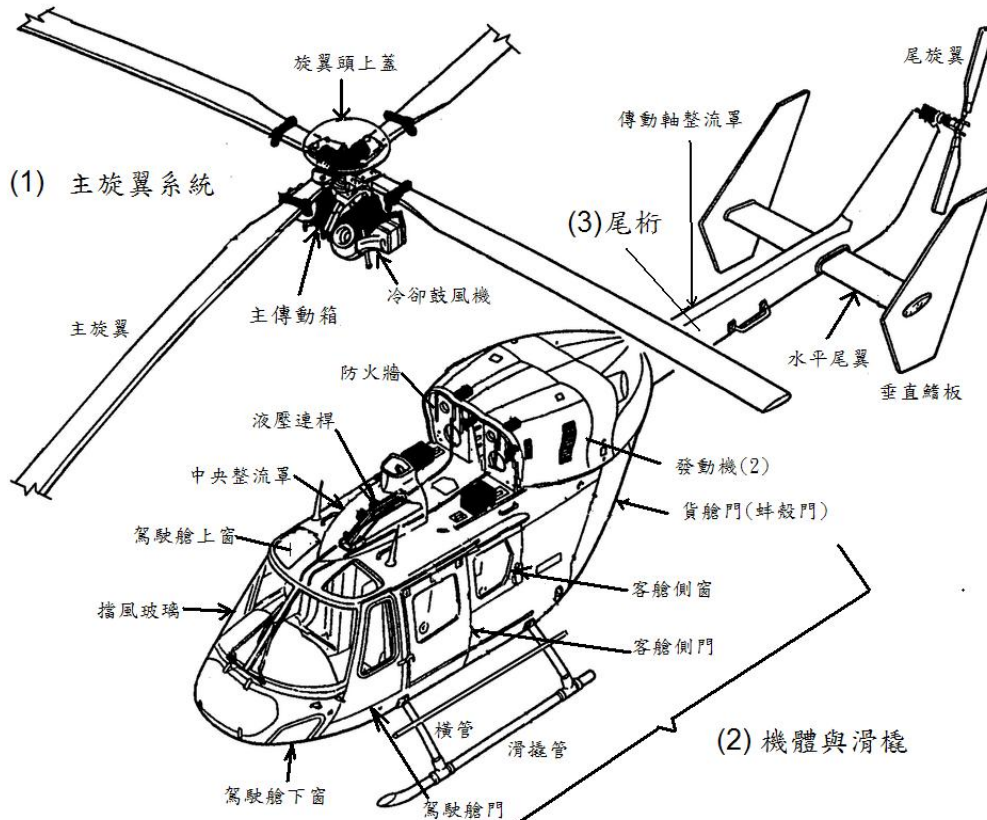
圖 1.12-1 航空器結構損傷區分

航空器墜海經打撈後觀察發現結構遭受損傷。如圖 1.12-1，損傷區域概分為 (1) 主旋翼系統與主傳動系統、(2) 機體與滑橈等附件、(3) 包含尾旋翼之尾桁區域等等 3 大區域，分別敘述於下列各節。

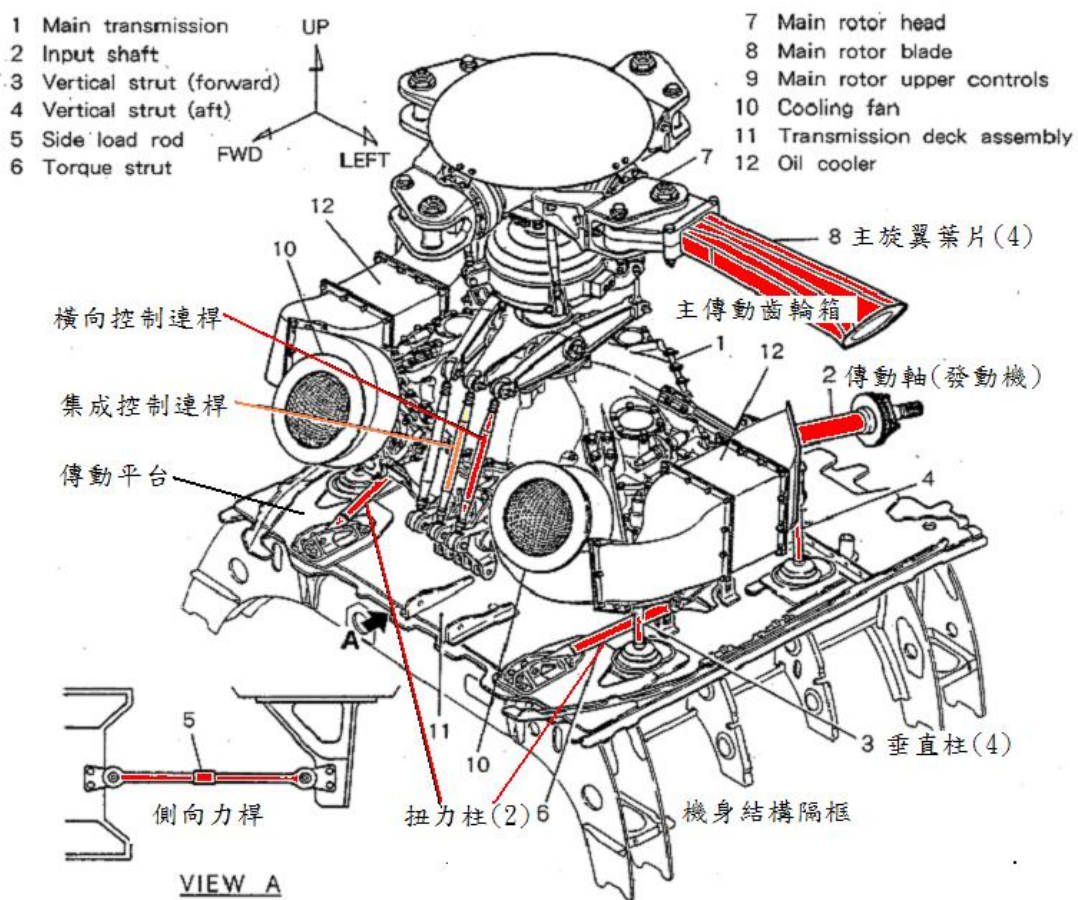
圖 1.12-3 旋翼頭與主傳動箱結構件示意圖

詳細目視檢查發現，用以支撐固定主齒輪箱(圖 1.12-3 中編號 1)之結構，如圖 1.12-3 編號 3 與 4 所示之四具垂直支柱 (Vertical Strut)、編號 5 之側向負載桿 (Side Load Rod)、與編號 6 左右 2 只扭力支柱 (Torque Strut) 等結構發生斷裂，或連同固定座由機頂之傳動平台上撕裂脫落；其餘各傳動軸亦自主傳動箱脫離、主旋翼液壓控制連桿斷落、各管線亦斷裂；同時四片主旋翼葉片其中 3 片，亦發現由根部折損遺失，而旋翼頭朝機身後側之一具主旋翼葉片，於制振器外側處斷裂。於打撈吊掛過程中，航機由翻覆姿態以吊索固定主旋翼頭向上拉動，企圖由左側扶正航機吊離水面時，主傳動箱下方之垂直支柱、側向負載桿、與扭力支柱過載斷裂。

主旋翼控制液壓連桿之橫向控制 (Lateral Control) 連桿 (參見圖 1.12-3 紅色標示位置) 於連桿桿身頂端彎折，並於肘節接頭處斷落；中央集成 (Collective Control) 連桿 (參見圖 1.12-3 橘色標示位置) 於中段彎曲，詳細損傷照片如圖 1.12-7 所示。其他主傳動箱以下各系液壓致動連桿斷落，可由斷落處肘節環觀察得典型拉應力破壞，如圖 1.12-8。

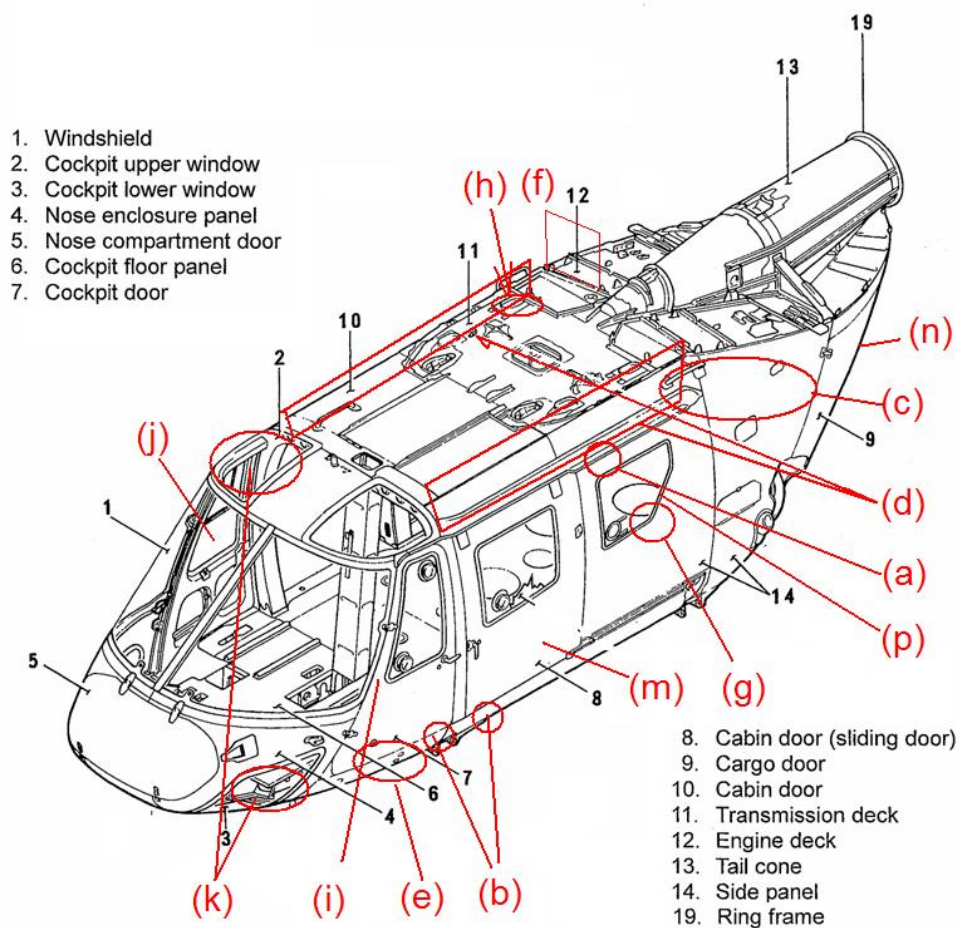
圖 1.12-10 機體結構損害分部位置圖

(A) 機體結構損害，分部位置圖如圖 1.12-10 所示：

a、左側機身客艙門框上部結構，因打撈吊掛之過載，由織帶圍繞處剪破壞，如圖 1.12-10 (a)。

b、左駕駛艙門框底部與客艙門框底部結構，因打撈吊掛之繫附，由織帶圍繞處剪破壞各一處，如圖 1.12-10 (b)。

c、左右機身於引擎下方之蒙皮，如圖 1.12-10 (c) 上方畫面，有輕微挫曲。圖 1.12-10 (c) 位於打撈吊掛織帶圍繞處蒙皮產生向機身下方之壓縮破壞。

陷之邊緣較突出部分，有表面塗裝脫落之接觸痕跡。另於本區之後端蒙皮，發現一道由右客艙機門上簷往後上方發展之裂痕，長約 10 英吋如，圖 1.12-10 (d)。

g、左側機身窗框蒙皮，由吊帶圈繞處呈剪力破壞，如圖 1.12-10 (g)。

h、主傳動箱右後垂直連桿四周蒙皮破裂，如圖 1.12-10 圖面中 (h) 位置，詳細照片見圖 1.12-4 (d) 上方圖。

a、駕駛艙左門框斷裂，艙門扭曲變形，壓克力窗破裂約九成遺失，如圖 1.12-10 (i) 。

b、駕駛艙右艙門除飾板輕損、壓克力窗前側上端破裂外其餘大致完整，如圖 1.12-10 (j) 。

c、駕駛艙擋風壓克力完整，左下方與右上方壓克力窗破裂，兩者均約九成遺失，如圖 1.12-10 (k)。

客艙左門遺失；客艙右門結構大致完好，但壓克力窗破裂，門軌變形，如圖 1.12-10 (m)。

d、貨艙門（左右開啟之蚌殼門）於打撈時由搜救人員自外部開啟，開啟後因海域水流衝擊，右側門局部破裂；左側門隨後與機身脫離，後為海上作業船隻拾獲，如圖 1.12-10 (n)。

e、客艙左右側窗皆破損，如圖 1.12-10 (p)。

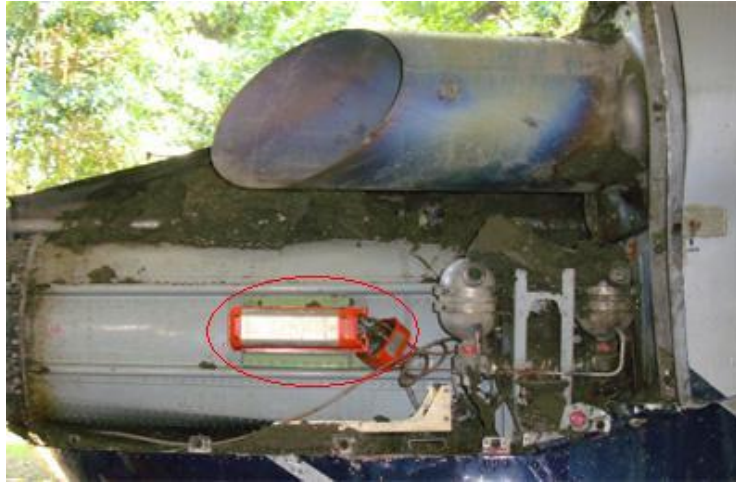
圖 1.16-1 ELT 傳送器本體裝置位置

事故機上裝有美國 ARTEX AIRCRAFT SUPPLIES 公司直升機專用之緊急定位傳送器 (EMERGENCY LOCATOR TRANSMITTERS, ELT)，型號為 C406-1HM；傳送器單元包含傳送器本體、桿狀天線及”G”開關 (G-Switch) 等，該機裝置 ELT 辨識碼為 B40C40A3A4001C1，依據交通部台北任務管制中心(MCC) 民國 98 年 7 月 28 日函覆飛安會內容，自民國 98 年 7 月 10 日上午 4 點起迄該函覆發文時刻止，該中心未曾接獲辨識碼 B40C40A3A4001C1 之 ELT 訊號，該中心另查詢日本 JAMCC 及香港 HKMCC 亦答稱：「未獲該 BEACON 訊號」；為確認該 ELT 功能是否正常及是否曾被致動並發射訊號，專案調查小組對 ELT 本體及”G”開關進行拆解及檢視。

ELT 傳送器本體位於右發動機排氣尾管下方整流罩內，緊鄰 CVR 如圖 1.16-1 所示紅圈位置；根據 ARTEX 公司 C406 系列 ELT 技術規格 (C406 Series ELT Technical Specifications) 及操作、安裝及保養手冊 (DESCRIPTION, OPERATION, INSTALLATION AND MAINTENANCE MANUAL, DOCUMENT NUMBER: 570-5001 REV.B)，當直升機墜地速度超過 4.5ft/sec (約 2.3G)，主”G”開關 (Primary G Switch) 將被致動，或在主”G”開關致動方向除外之其他五個軸向任一軸，遭遇超過 12.5 ± 1 倍”G”時，ELT 可被輔助”G”開關 (Auxiliary G Switch) 致動，自動發送頻率為 121.5 及 243MHz 之訊號，供搜救者標定直升機墜毀位置，該訊號持續傳送至電池電力耗盡為止，通常可維持約 72 小時；同時另以 406.025MHz 之頻率每 50 秒間隔自動發送 520 微秒長度訊息由衛星接收，發送之訊息內含：該傳送器序號或直升機辨識號碼、國碼、辨識碼及所在地座標，406.025MHz 頻率訊號將連續傳送 24 小時後自動停止；自民國 98 年 2 月 1 日起，國際衛星輔助搜救組織 (Cospas-Sarsat) 已關閉 121.5 及 243MHz 訊號之接收及通報服務。

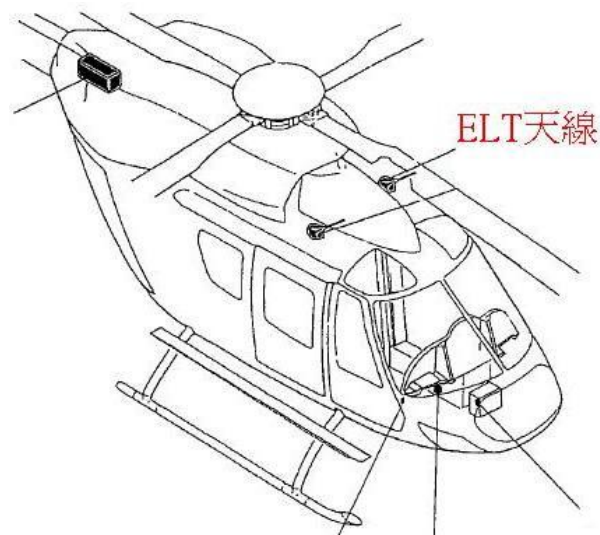
圖 1.16-4 ELT 天線建議安裝位置圖

事故機裝有一具 ELT 專用之桿狀天線，依 BK-117 型機維修手冊（Maintenance Manual, TR17, 11 Apr. 2008）第 174 章，該天線料號為 110-338，可依使用者需要安裝固定於座艙上方外機身左側或右側（如圖 1.16-4 示）；中興於民國 87 年購入該機時，上述位置已有 VHF 天線，依 ARTEX 公司操作、安裝及保養手冊內容，ELT 天線安裝應避免與其他天線（尤其 VHF 天線）位置過近，中興依原廠建議將該天線安裝固定於右發動機整流罩上方，緊鄰 ELT 本體上方之位置；殘骸經撈起後檢視 ELT 天線已斷落未尋獲（如圖 1.16-5 示）；專案調查小組以電郵函請 ELT 製造原廠 ARTEX 公司提供相關訊息，獲復當 ELT 天線沒入水中後，即使“G”開關被致動狀況下，亦無法傳送資訊。

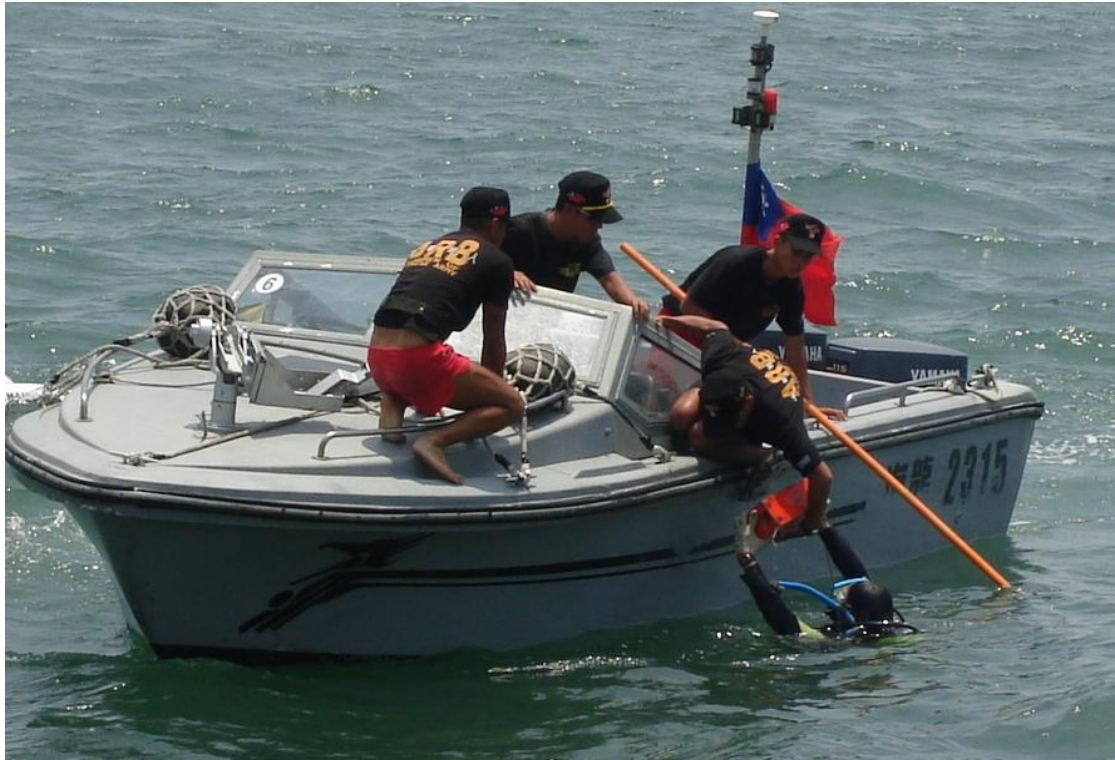
圖 1.18-3 座艙語音紀錄器獲取之情形

潛水人員下水探勘殘骸情況，發現直升機殘骸大致完整，為主旋翼頭在下，滑橈在上之翻覆姿態，且主旋翼頭等部分殘骸被海床泥濘淹沒約 1 公尺，因海流推動泥沙之故，殘骸被泥沙覆蓋的高度仍在增加。使用水下聽音器發現發報器訊號較前一日微弱，甚至時有時無之現象，判斷飛航紀錄器附近機體可能已被泥濘覆蓋。第二次潛水探勘殘骸並研擬取出飛航紀錄器方法時，發現主旋翼頭及左、右發動機均已陷入泥沙。座艙語音記錄器位於右發動機後方，均亦陷入泥沙。當直升機在陸地上時，需拆除右發動機整流罩才可取下座艙語音記錄器。以當時殘骸在水下之情況，拆除右發動機整流罩已不可行。可行的方式為將整個殘骸撈起後，再取座艙語音記錄器。考量殘骸打撈之機具及洋流變化等變數甚多，本案打撈分組當下克服困難，由本會潛水人員持工具以開鑿發動機整流罩之方式，取出座艙語音紀錄器，詳圖 1.18-3。

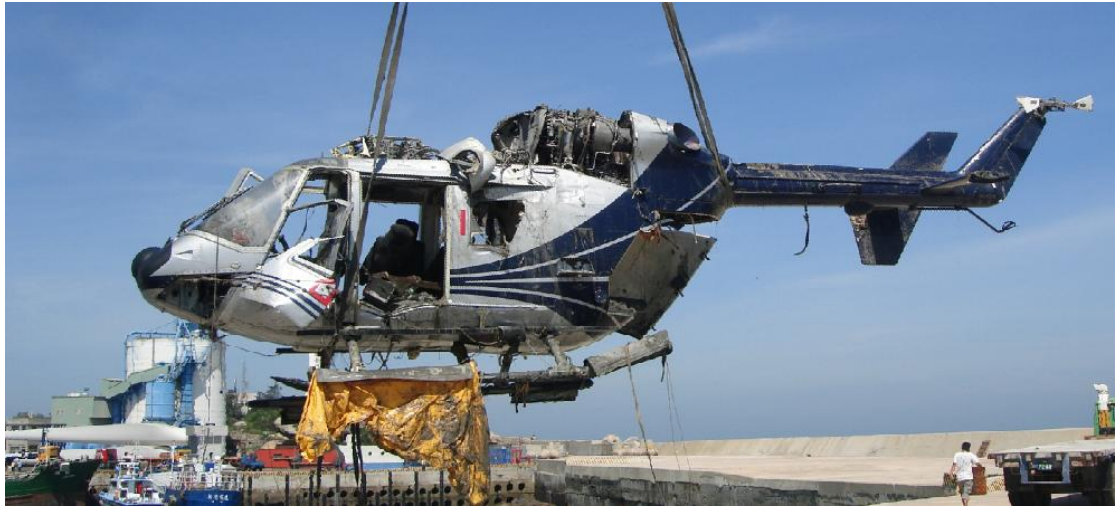
圖 1.18-4 吊起之直昇機殘骸

因殘骸深陷泥潭，加上泥沙淤積，強行吊起殘骸恐有撕裂殘骸之虞，故另繫以浮筒，藉其和緩之浮力慢慢吊起殘骸。潛水夫以 30 個 200 公升浮桶連結，使殘骸浮起，以船隻拖移至料羅港進行吊起作業。7 月 22 日 1500 時殘骸拖至港口，在主旋翼頭綁上吊帶以釣起該殘骸。在吊起時，已折損之旋翼頭與機身連結之結構無法支撐殘骸的重量而破裂分離。繼旋翼頭先吊起後，機身則以翻覆的姿態吊起，再使用吊具於空中翻正(如圖 1.18-4)，以利後續拖運作業。

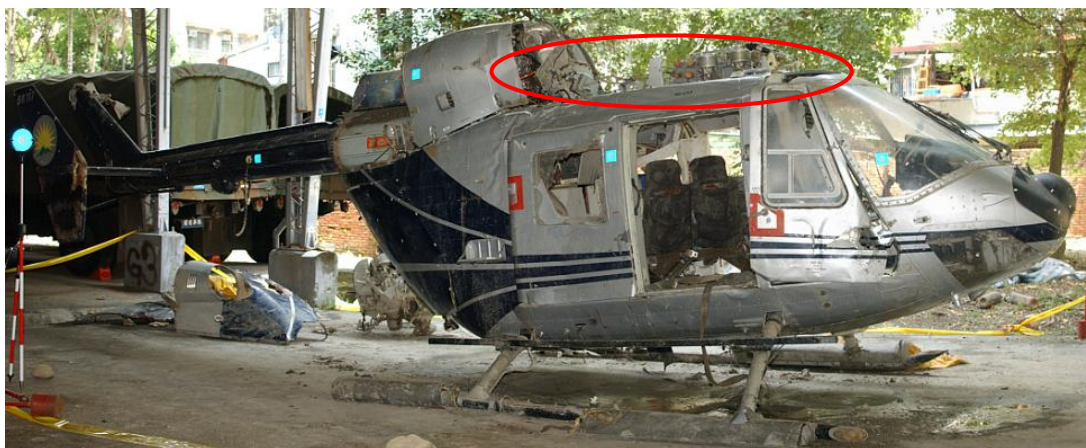
圖 1.18-6 主旋翼及主傳動箱已分離

殘骸在上岸後雖已初次清洗，為檢視儀表、開關及尋找攜帶式 GPS，殘骸再一次清洗，過程中並未發現 GPS 接收器，亦未發現異常之物。清洗後之殘骸右側如圖 1.18-6，除主旋翼及主傳動箱在吊掛過程中斷裂外，其外觀大致完整。殘骸左前方地板與後上方結構受損，如圖 1.18-7 紅色圓圈所示。
