行政院飛航安全委員會

飛航事故調查報告

中華航空公司 CI 5233 班機

於美國安克拉治國際機場跑道起飛階段機腹
觸地事故

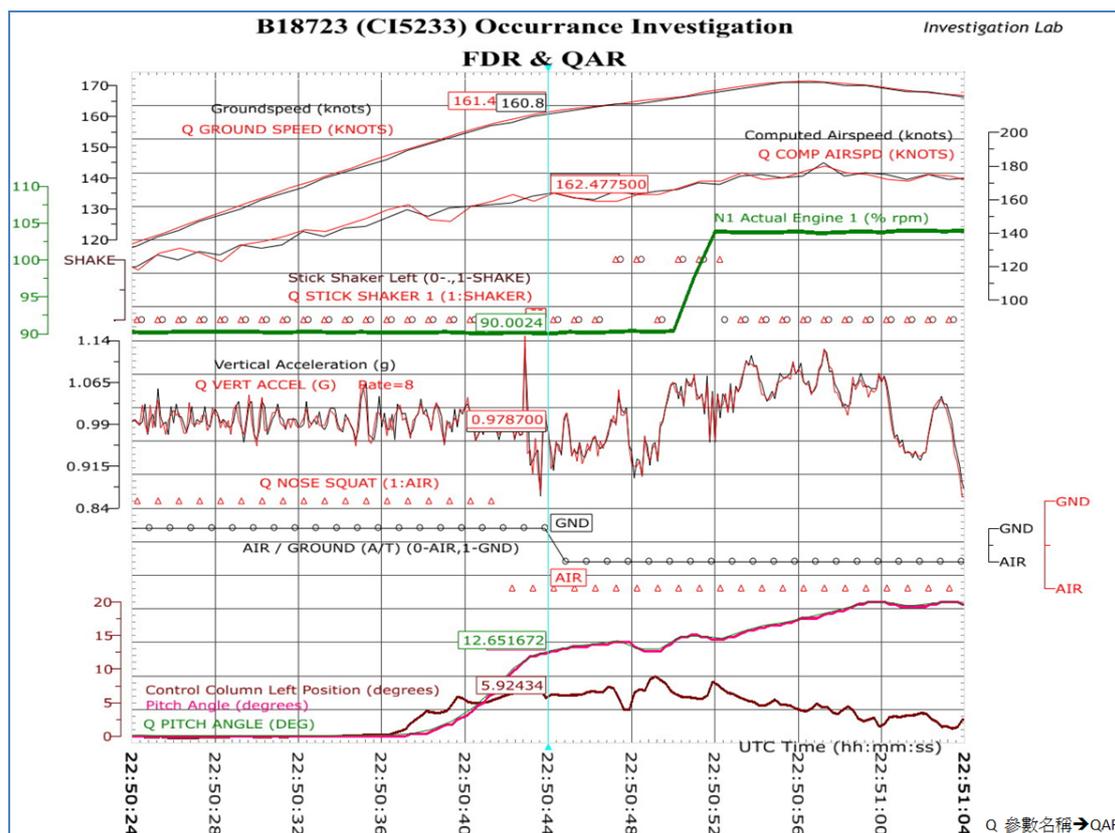
圖 1.11-1 CI 5233 SSFDR 及 QAR 時間同步結果

(Quick Access Recorder, QAR)，件號：1374-200-002。SSFDR 記錄之參考時間為 MMR(Multi-mode Receivers)之 GPS 同步時間，QAR 記錄之參數時間則為駕駛員時鐘 (Captain Clock)，兩者採用之時間系統來源不同，本報告採 SSFDR 紀錄 GMT¹⁸參數為基準，時間同步後之飛航資料如圖 1.11-1¹⁹。

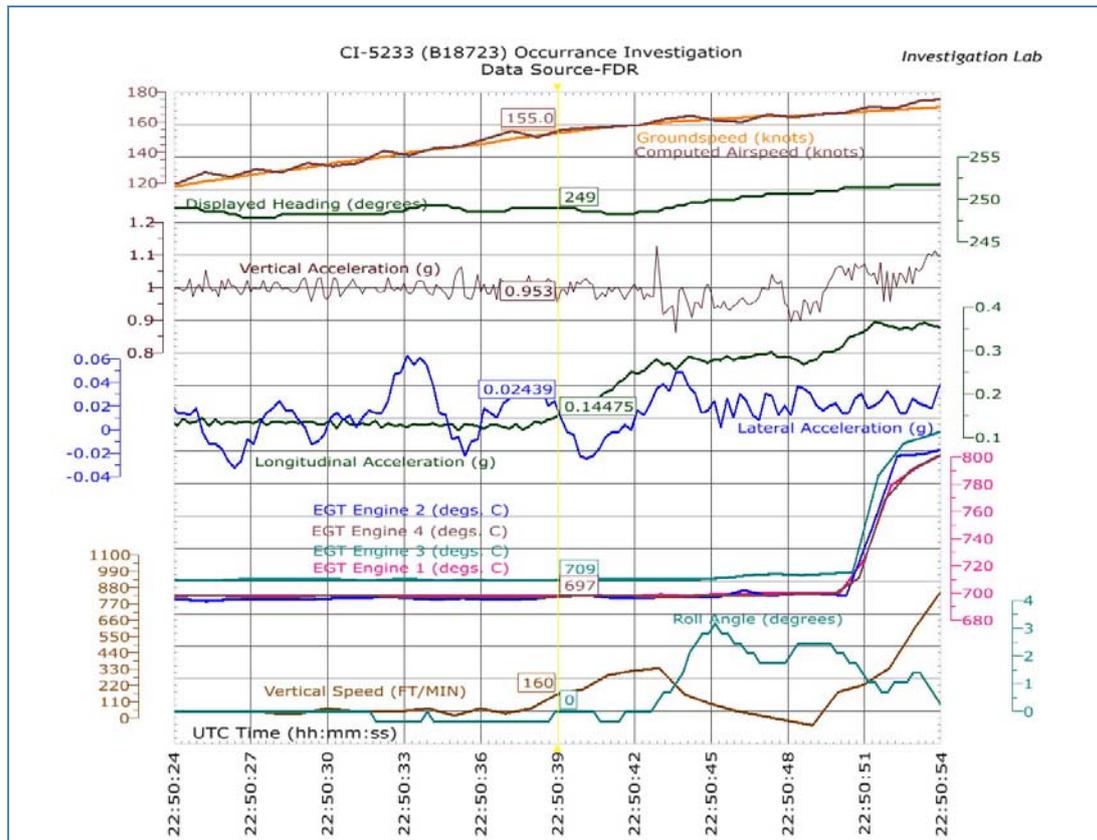
圖 1.11-3 CI 5233 起飛階段參數

■ QAR 資料顯示，該機失速警報（Stall warning）於操縱桿抖動警報致動期間亦曾致動。

5. 2250:51 時至 2251:07 時期間，該機 N1 轉速由 90% 最大增加至 104%，1 號發動機至 4 號發動機排氣溫度（EGT）最高分別為 813°C、814°C、828°C 及 811°C。
6. 起飛過程 SSFDR 紀錄相關參數變化，詳圖 1.11-3。

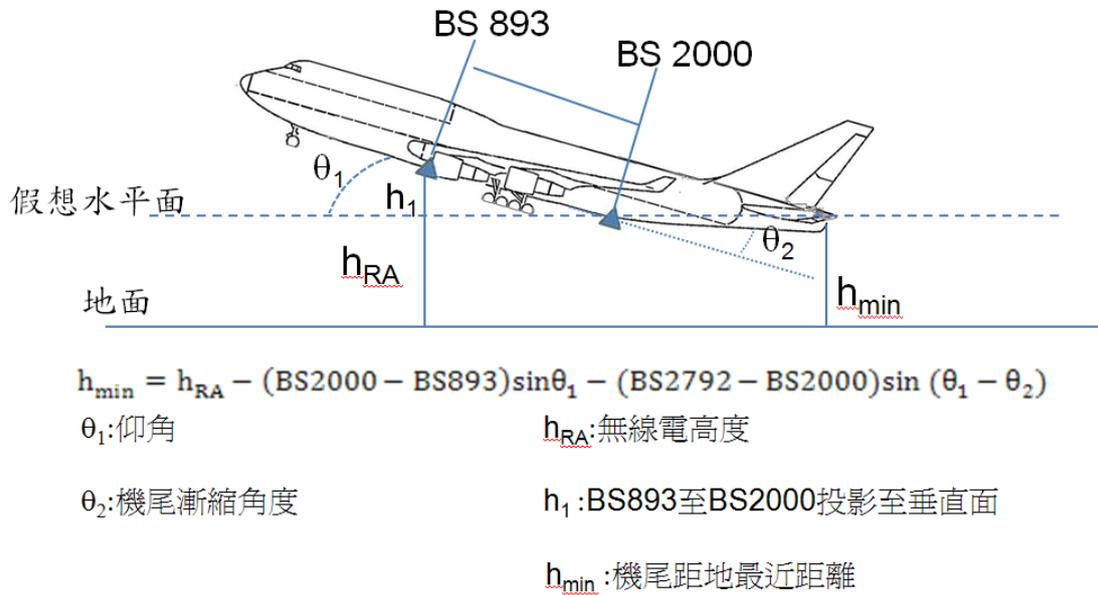
圖 2.4-2 飛機起飛離地後之最低點與地面之距離(h_{min})

事故班機第二階段起飛離地後仰角大於 12.5° ，此時機身最低點將發生於機尾。其最低點距離地面最小距離將以飛機仰角及無線電高度進行分析。事故航機之無線電高度天線裝於 BS893，參考該型機 AMM Chapter 6，機身縱軸於 BS1860 至 BS2000 之間為倒角圓弧，

其曲率甚小，於 BS2000 以後大致呈固定斜率，起飛離地後機身最低點、無線電高度等關係，如圖 2.4-2。

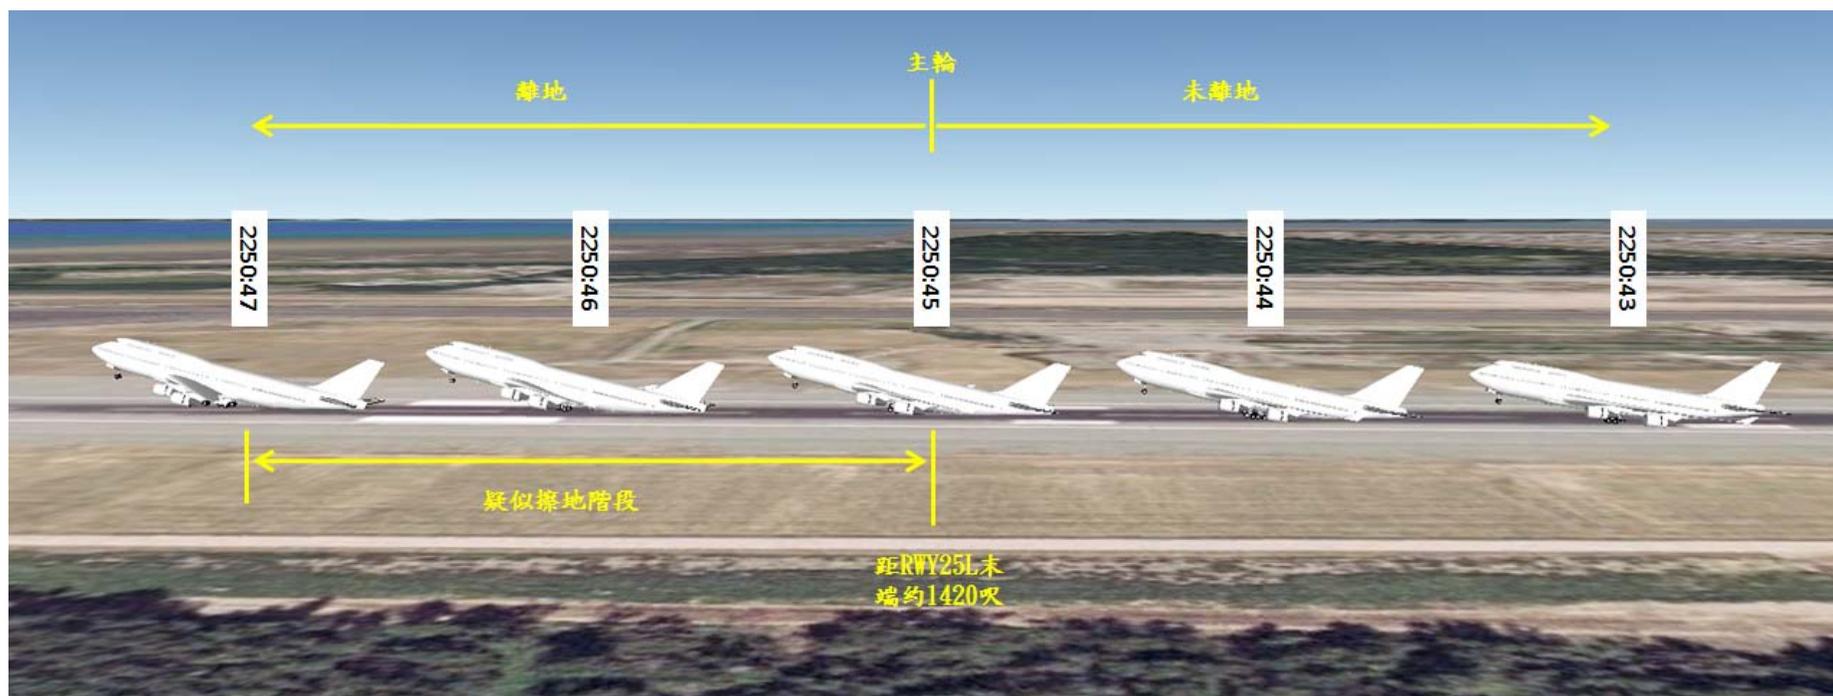
圖 2.4-4 飛機起飛離地過程

圖 2.4-3 顯示事故班機前兩航班於正常起飛操作下，航機距地最近距離發生於主輪離地前仰轉；主輪離地後，航機距地最近距離快速增加。然而；事故航班於主輪離地後，其機身距地最近距離亦持續減少。直至主輪離地 4 秒後才開始增加。經分析事故航班機尾觸地可能發生於主輪離地及其後 2 秒，最近離地距離約分別為-2.6 英尺、-2 英尺及-1.5 英尺。該機起飛離地過程如圖 2.4-4，主輪離地時距離 RWY25L 末端約 1,420 呎。

依據 FDR 紀錄之操縱桿與仰角參數之變化，事故航班約於離地前八秒至九秒間，空速介於 144 浬/時至 149 浬/時，飛航組員即開始進行起飛仰轉，此操作符合其輸入錯誤起飛重量下之 V_R 。
