行政院飛航安全委員會

0320 AEROS 超輕型載具飛航事故調查報告

調查報告編號： ASC-AOR-10-10-002

發布日期： 中華民國 99 年 10 月 28 日

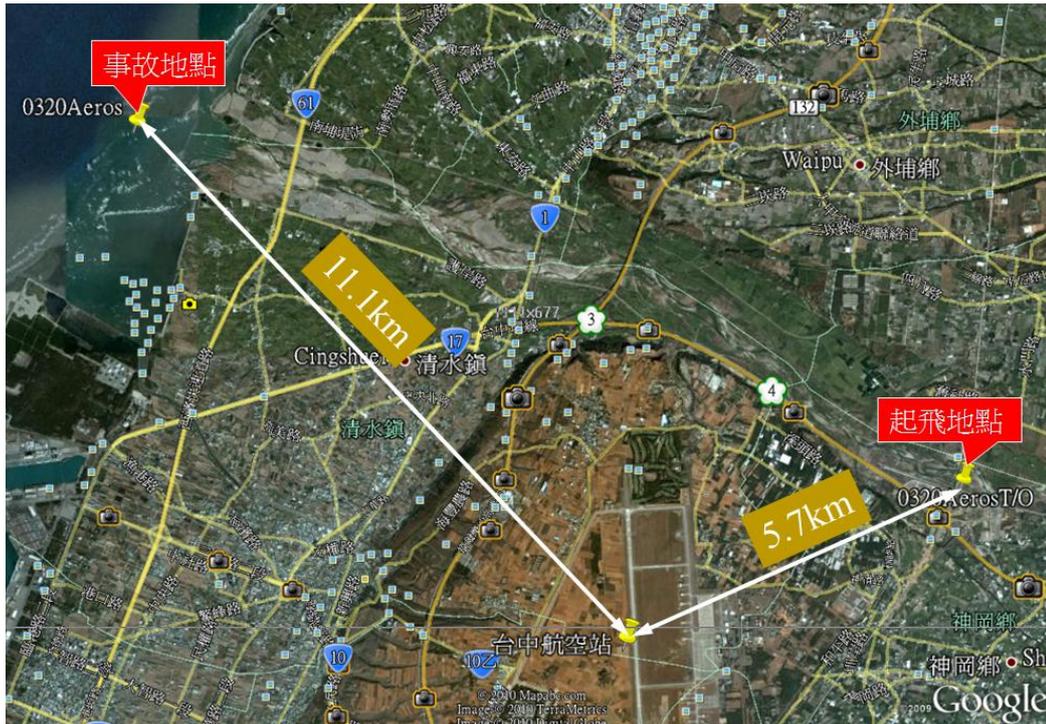
圖 2:事故地點位置圖

調查小組於翌日早上乾潮時段抵達殘骸現場(台中縣清水鎮大甲溪出海口)，使用衛星定位系統(Global Positioning System, GPS)接收器定位其位置為：東經 120 度 32 分 37 秒，北緯 24 度 20 分 02 秒；約位於台中航空站方位角 316 度，距離 11.1 公里處，事故地點位置如圖 2。
