# 飛航事故調查報告

ASC-AOR-11-04-001

中華民國 99 年 7 月 22 日  
中華航空公司 CI112 班機  
B737-800 型機  
國籍標誌及登記號碼 B-18612  
爬升中艙壓失效緊急下降返航

行政院飛航安全委員會  
AVIATION SAFETY COUNCIL

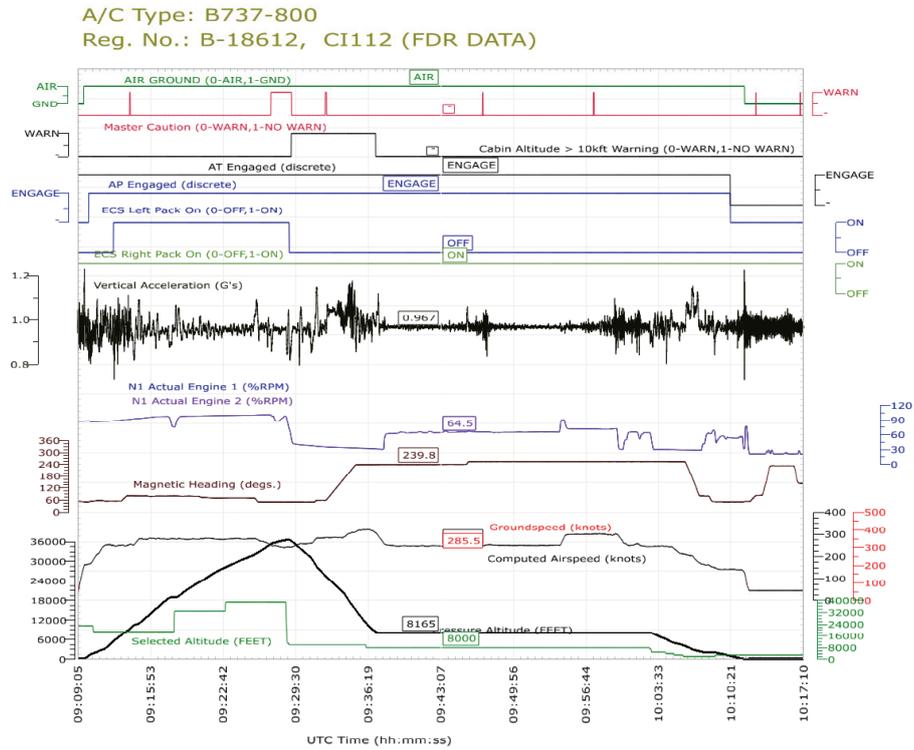
圖 1.11-1 與本案相關飛航參數繪圖

1. 1708:54 時，於桃園機場加速滾行準備起飛，航向 51.7 度，GROSS WEIGHT 130,801 磅；
2. 1708:54 至 1712:26 期間，1 號空調機閥門「ECS PACK Left」為「OFF」，2 號空調機閥門「ECS Pack Right」為「ON」；此期間標準氣壓高度介於 253 呎至 5,622 呎；
3. 1712:27 至 1728:55 期間，1 號空調機閥門「ECS PACK Left」及 2 號空調機閥門「ECS Pack Right」均為「ON」；此期間標準氣壓高度介於 5,674 呎至 36,485 呎；
4. 1728:56 至 1817:32 期間，1 號空調機閥門「ECS PACK Left」為「OFF」，2 號空調機閥門「ECS Pack Right」為「ON」；
5. 1727:13 至 1729:09 期間，駕駛艙 Master Caution 作動，此期間標準氣壓高度介於 35,300 呎至 36,170 呎；
6. 1729:08 ~ 1737:02 期間，艙壓高度高於 10,000 呎「Cabin Alt > 10k feet」警告作動，此期間標準氣壓高度介於 36,212 呎至 8,566 呎。1729:08 時航機參考位置 N25.910569 度, E123.240509 度（距 TPE 約 121 哩），詳圖 1.11-4；
7. 1811:39 時，返場後主輪著陸，航向 52.7 度，GROSS WEIGHT 124,161 磅；
8. 1817:32 時，SSFDR 停止記錄。
