行政院飛航安全委員會
航空器飛航事故
事實資料報告

長榮航空公司 BR701 班機

長榮航空 BR701 偏出跑道事故

報告編號：ASC-AFR-11-02-001

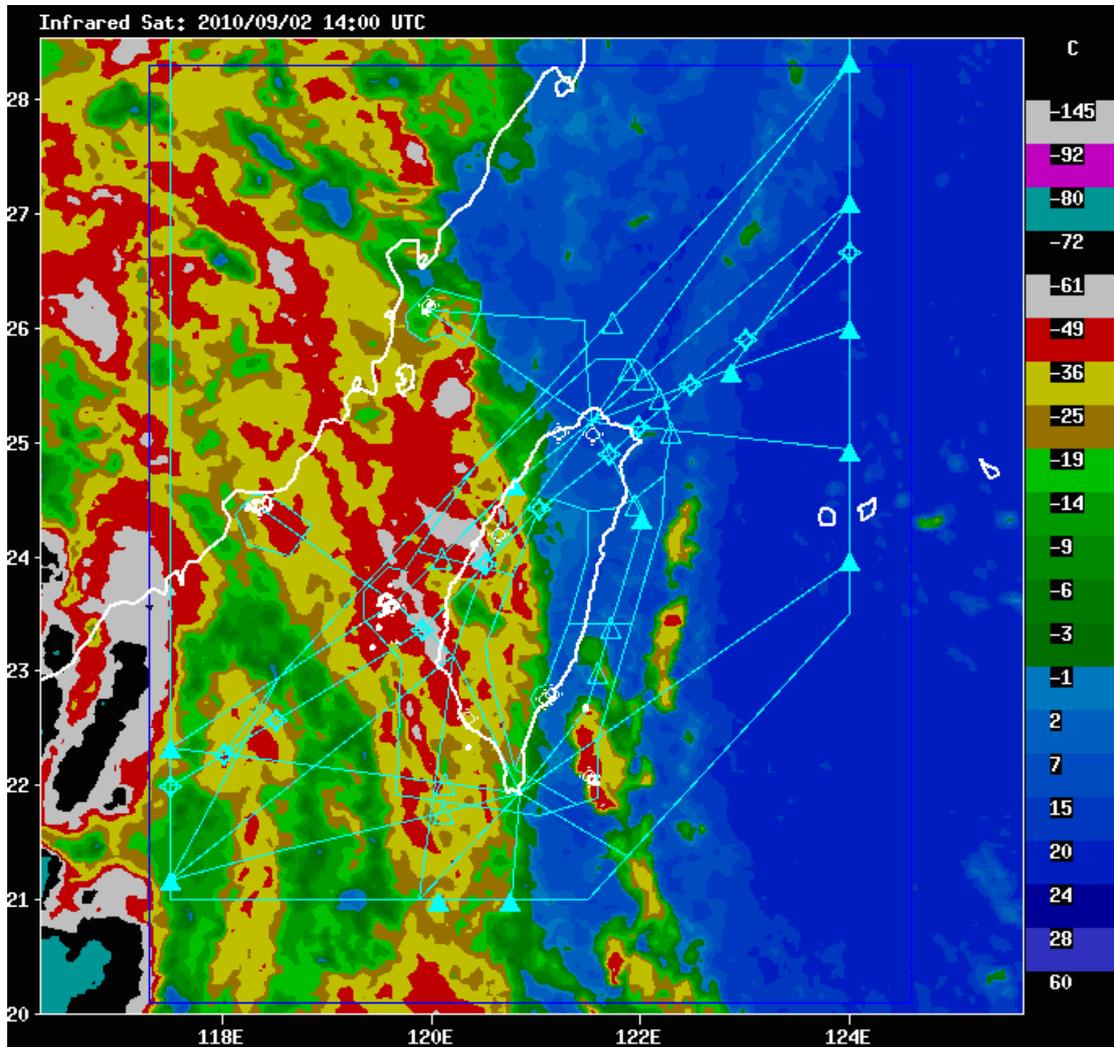
輕度颱風萊羅克 (LIONROCK) 於 9 月 2 日 7 時由金門西南方進入福建，以每小時 17 公里速度，向西北西轉西方移動，14 時強度減弱且暴風圈縮小，中央氣象局解除台灣海峽之海上颱風警報；20 時減弱為熱帶性低氣壓。事故當時台灣受此熱帶性低氣壓外圍環流影響，局部地區有大雨。9 月 2 日 2200 時紅外線衛星雲圖如圖 1.7-1、

圖 1.7-1 9 月 2 日 2200 時紅外線衛星雲圖

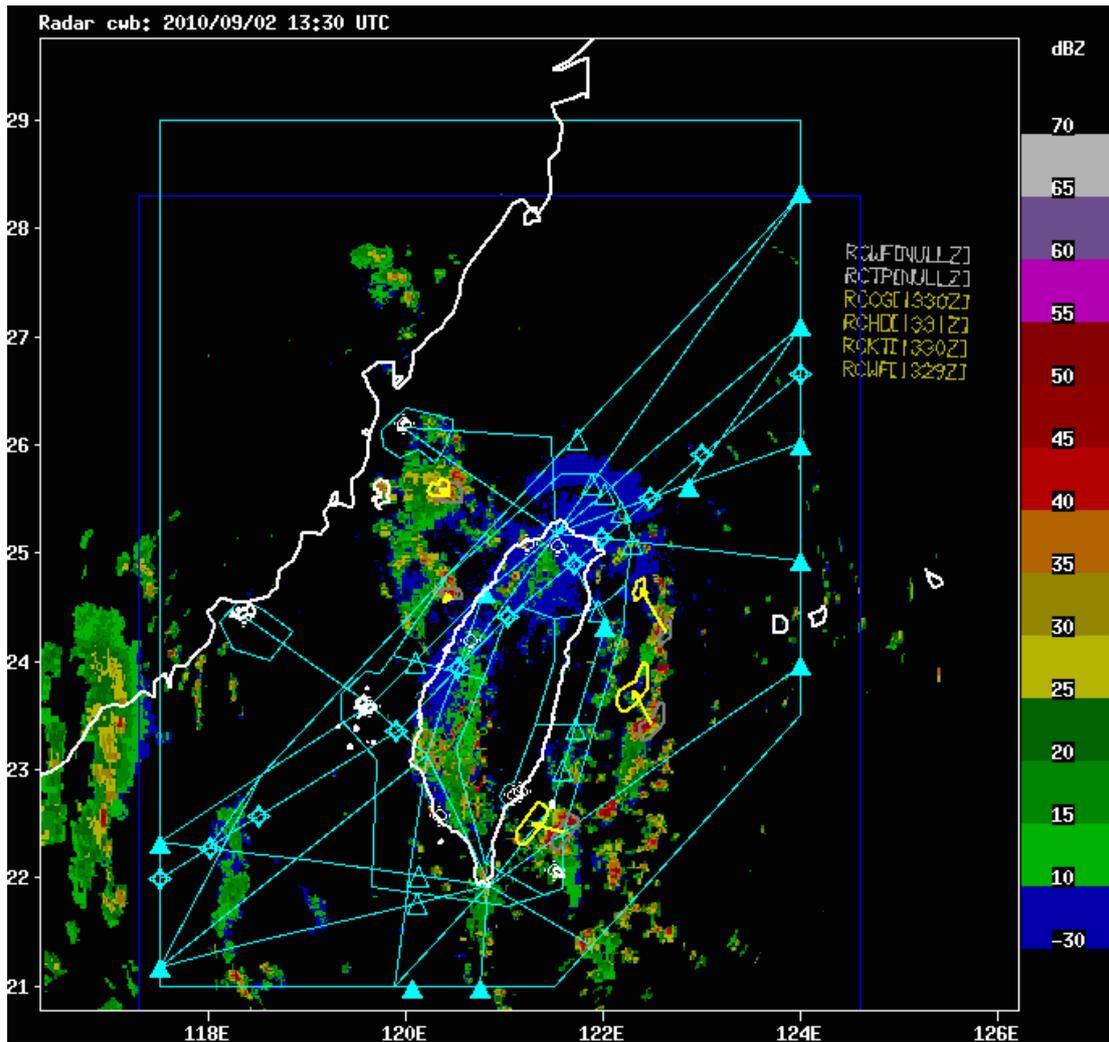
2130 時氣象局都卜勒氣象雷達回波圖如圖 1.7-2；桃園國際機場都卜勒氣象雷達故障待修，無資料。

圖 1.7-2 2130 時氣象局都卜勒氣象雷達回波圖

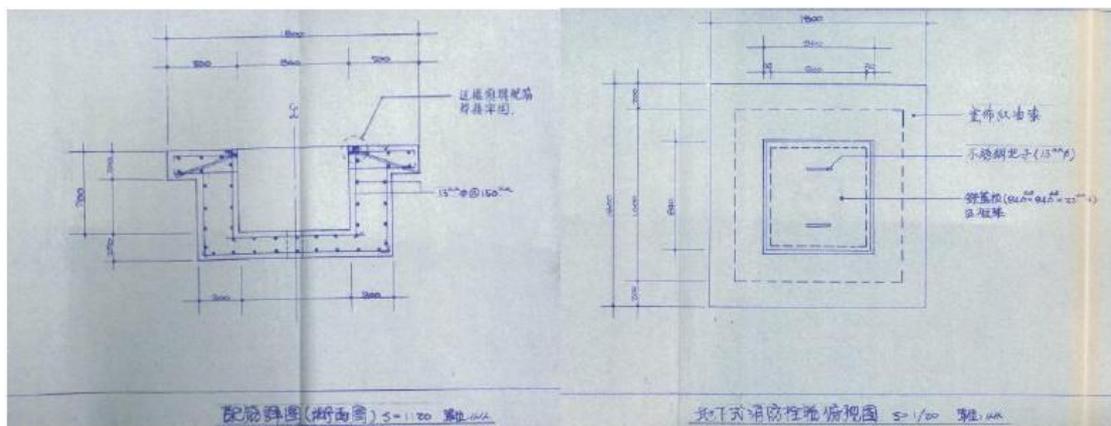
圖 1.10-7 地下式消防栓結構圖

此事故所損害之地下式消防栓 2 座，編號分別為 131 及 132，位於 24 跑道頭約 1,800 及 1,900 公尺，距跑道中心線約 45 公尺。該機場有 223 座同型地下式消防栓，其中約 69 座位於 06/24 跑道地帶內，約 31 座位於 05/23 跑道地帶內。分 3 期施工（民國 68 年、民國 87 年、民國 90 年），上述 2 座消防栓，屬第二期民國 87 年 1 月完成，長寬各 180 公分，結構上緣與草地齊平，無導入斜坡設計，其結構如圖 1.10-7 所示。

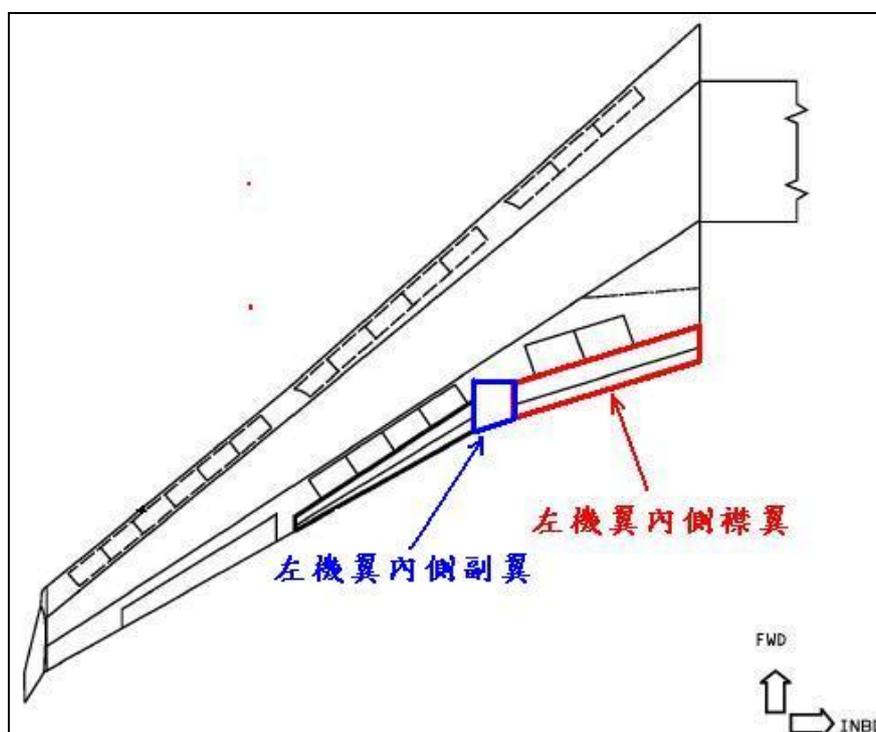
圖 1.12-1 左翼內側襟翼及副翼位置

左翼內側襟翼包含前、中、後三段，位置如圖 1.12-1 所示，該位置前、中、後三段襟翼表面多處凹陷、彎曲、變形或裂痕等可修理性損傷，圖 1.12-2 為變形之左翼內側前襟翼近照。

左翼內側副翼位置如圖 1.12-1 所示，該處副翼側邊變形及裂痕，近攝照片如圖 1.12-3 所示。

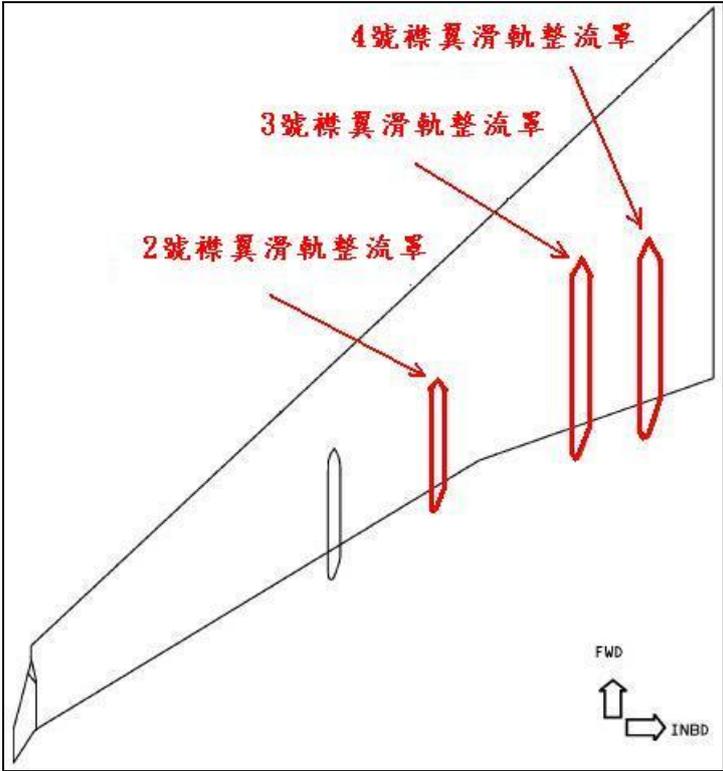
圖 1.12-4 左襟翼滑軌整流罩位置

左襟翼滑軌整流罩位置如圖 1.12-4 所示，其中 3 號襟翼滑軌整流罩損壞(如圖 1.12-5 所示)必須換新，餘 2、4 號襟翼滑軌整流罩均為可修理性之

損傷，1 號襟翼滑軌整流罩無損傷。

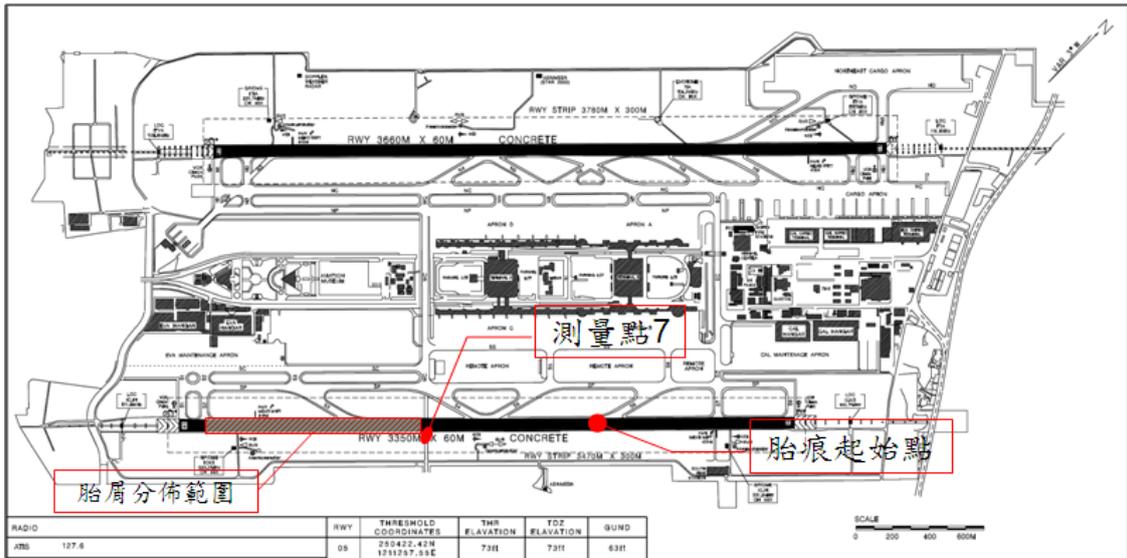
圖 1.12-8 輪胎碎片分佈示意圖

依據現場測量及勘查結果，該機破碎輪胎之碎片發現散落於距 24 跑道端 6,500 呎至道面末端；距 24 跑道端 3,800 呎發現胎痕並持續至 S2 滑行道交會處。於測量點“7” (距 24 跑道端 6,575 呎)發現毀損之跑道邊燈及水泥碎片，此位置係屬戰備聯絡道與 24 跑道道肩外側銜接地帶，兩者水泥鋪面存有 30 公分之高度差，詳圖 1.12-8 至 1.12-11。

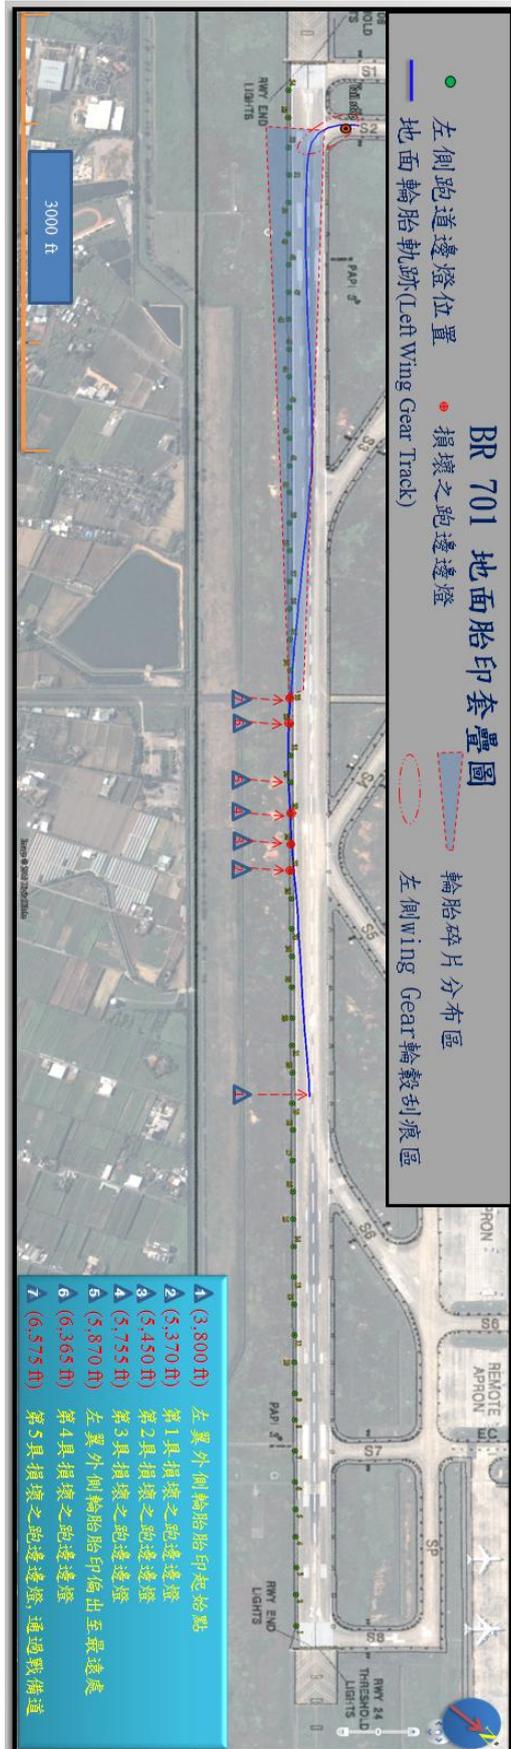
圖 1.12-12 BR701 事故現場之地面胎痕套疊圖

標記	距 24 跑道端	航跡與跑道夾角	現場照片
1	3,800 呎	向左 5 度	圖 1.12-13
2	5,370 呎	向左 4 度	圖 1.12-14
3	5,450 呎	向左 4 度	圖 1.12-15
4	5,755 呎	向左 3 度	圖 1.12-16
5	5,870 呎	與 24 跑道平行 註：偏出最遠處距跑道中心線 122.5 呎	圖 1.12-17 圖 1.12-18
6	6,365 呎	向右 3 度	圖 1.12-19
7	6,575 呎	向右 3 度	圖 1.12-19
Tail stop	該機最後停於 S2 滑行道，距 24 跑道中心線 228 呎，磁方位 320 度

依據現場勘查結果，該機於 24 跑道上所殘留之胎痕依出現之位置順序重點摘要如下：
