# 飛航事故調查報告

ASC-AOR-12-07-001

立榮航空公司B7 642班機

於臺南機場降落於未經指定之跑道

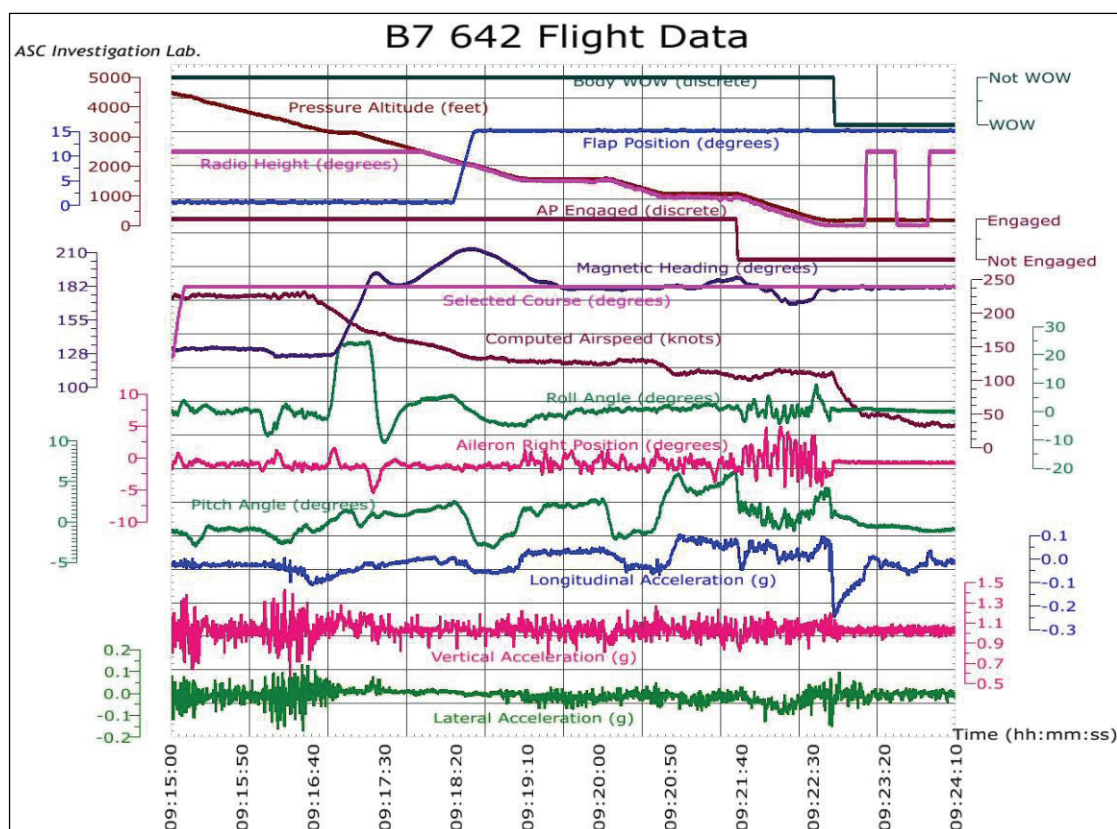
圖 1.11-1 事故班機部份飛航參數

數記錄值正常，部份參數解讀結果詳圖 1.11-1。

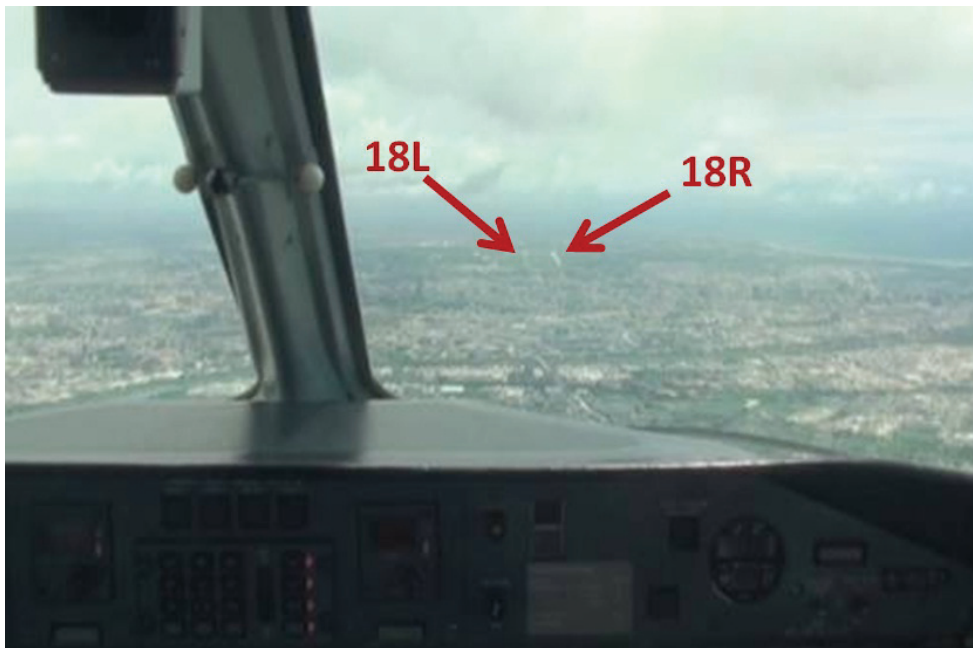
圖 1.16-1 18 跑道空照圖-駕駛艙視野

- 通過西港導航臺上空時，指針失效但距離仍指示 0.2 浬，指針恢復後之距離指示 1.7 浬，全程距離指示無失效情形。
- 於目視對正跑道情況下，CDI 指示無偏移不穩情形。
- 距西港導航臺 10 浬/時，速度由 180 漸調整至 160 浬/時。距西港導航臺 5 浬/時，到達 3,000 呎，並開始右轉，通過西港導航臺上空時攔上 182 幅向。
- 於西港導航臺上空高度 3,000 呎可目視跑道，比較 18L 與 18R 道面情況，18R 道面較明亮，18L 道面較黑暗。(如圖 1.16-1)
- 越過西港導航臺 8.5 浬（距跑道頭約 1.7 浬），航機高度 400 呎，飛越一運動場，為一可目視之地標。距西港導航臺 9.5 浬、高度 100 呎時，進入清除區，18L 跑道頭有一狀似梯形之環場道路。(如圖 1.16-2)
- 有關事故航班及上述機上觀察航班之飛航軌跡資料如附錄七。
