飛航事故調查報告

ASC-AOR-13-03-001

中華民國101年3月25日
長榮航空公司BR 702班機
Boeing B747-400型機
國籍標誌及登記號碼B-16411
爬升時左外流閥自動功能失效及艙壓異常
航機緊急下降

飛航安全調查委員會
AVIATION SAFETY COUNCIL

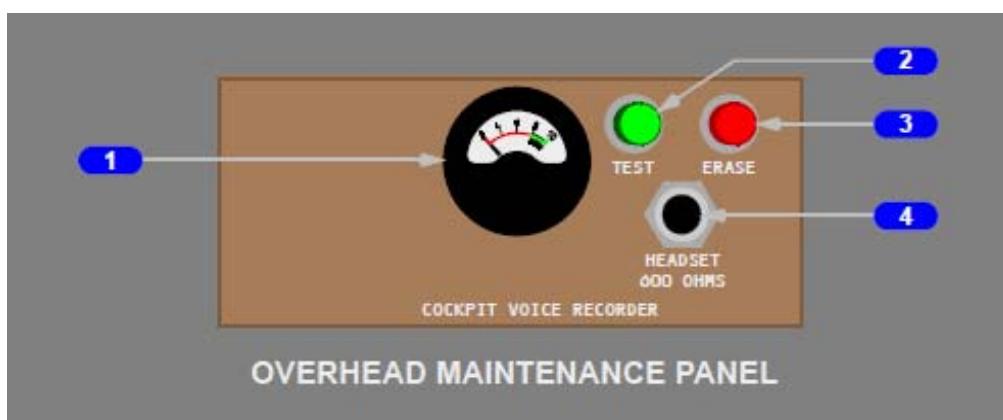
圖 1.16-2 CVR 控制面板

該型機飛行前檢查第 5K 項，測試 CVR 控制面板如圖 1.16-2 所示，於按下 CVR 測試按鈕（下圖編號 2）後，控制面板之指針（下圖編號 1）必須轉至綠色範圍內方為合格，經測試指針可指示至綠色範圍。

專案調查小組再依據年度測試之工作卡編號 2031FC 執行 CVR 系統測試，該工單中並未詳列測試方法及步驟，僅說明該測試須依據 AMM23-71-00-735 程序，依該程序執行測試時即配合使用耳機，耳機接上孔座（上圖編號 4），接著貼近正駕駛、副駕駛及觀察員之麥克風發話，此時可從耳機清楚聽到發話聲音；於執行座艙區域麥克風測試時，測試者必須距麥克風約 4 吋說話，並確定可從耳機聽到發話聲音方為合格；測試結果可從耳機清楚辨識測試者發話聲音且無噪音。

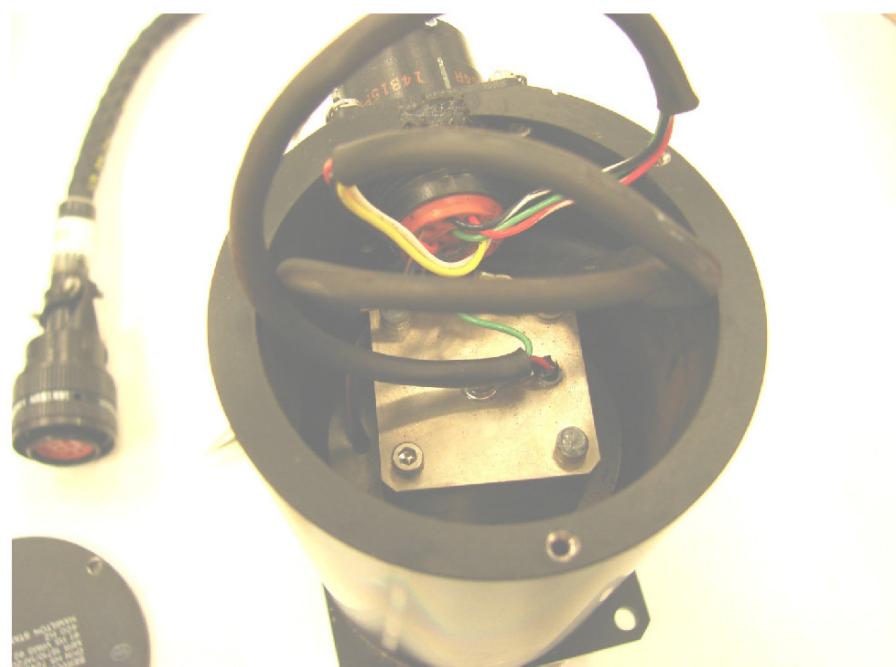
1) Back of Motor with rear cover removed

- 測試情況：
 - 待測件接上測試台，啓動自動測試程序 (Automatic Test Procedure, ATP) 後，即發現煞車無法釋放，後續 ATP 程序無法執行。
 - 自馬達組合件拆解煞車件後，馬達及轉速計經過測試，通過所有的測試條件。
 - 檢視拆下之煞車外觀，發現煞車軸槽 (shaft slot) 磨耗嚴重。
 - 拆解及檢查馬達轉子，發現轉子凸片 (motor rotor tab) 嚴重磨損。
- 失效情況：檢查發現此交流馬達之轉子軸及煞車軸之介面破損，煞車間隙增大。
- 失效原因：原廠認為馬達經常在煞車致動時運轉 (稱之動態煞車, dynamic braking)，因煞車扭力是高於馬達輸出扭力，動態煞車長期運作下會造成轉子軸及煞車軸之介面破損，並且使煞車間隙增大，最後造成煞車無法釋放。

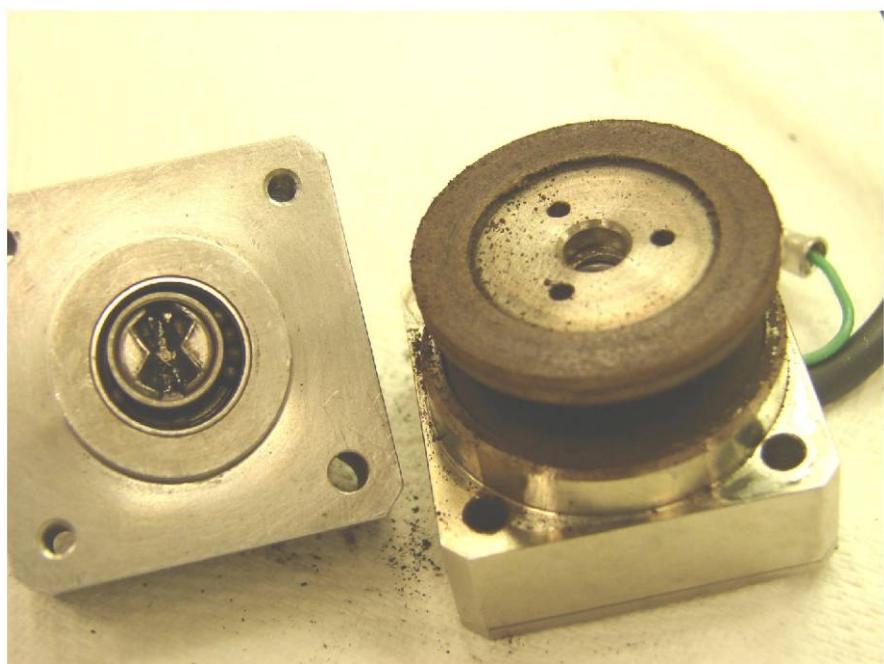
5) Brake disassembled showing friction plate.

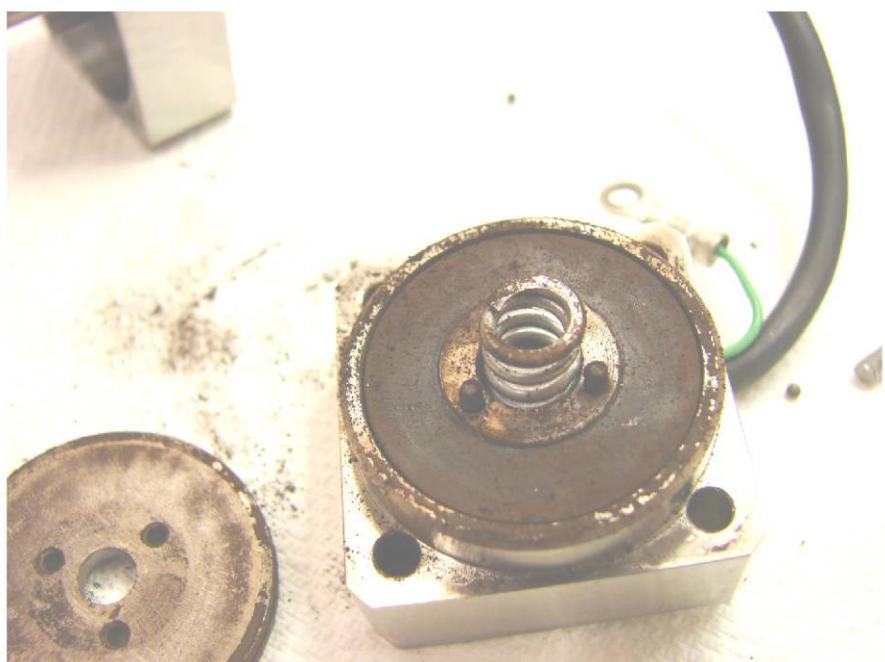
6) Inside of brake
