# 飛航事故調查報告

ASC-AOR-13-06-002

中華航空公司CI 680班機

於桃園機場落地偏出跑道

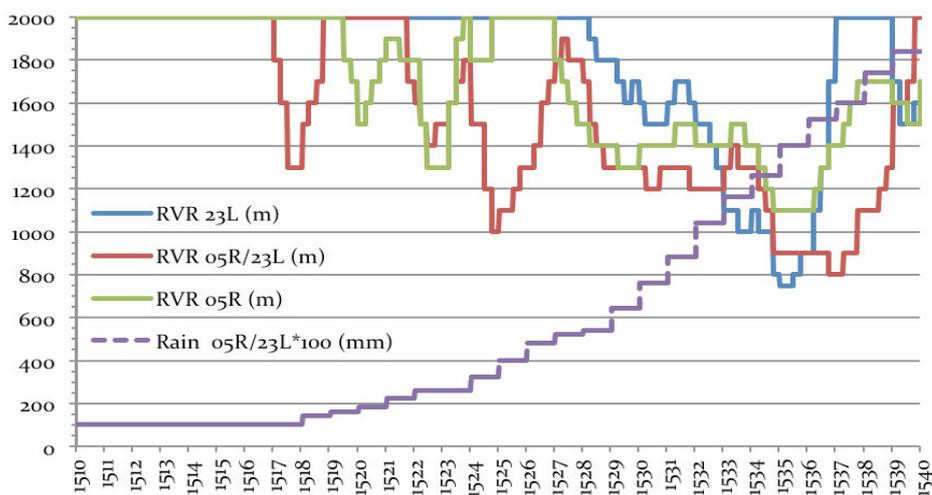
圖 1.7-2 05R/23L 跑道 RVR<sup>7</sup>及累積降雨量

桃園機場低空風切警告系統 (Low Level Wind Shear Alert System, LLWAS) 於 1500 時至 1600 時未偵測到低空風切；05R/23L 跑道地面自動氣象觀測系統 (Automated Weather Observation Systems, AWOS) 之設置地點如圖 1.7-1，1510 時至 1540 時之 1 分鐘平均跑道視程 (Runway Visual Range, RVR) 及 1 小時累積降雨量資料如圖 1.7-2 所示。

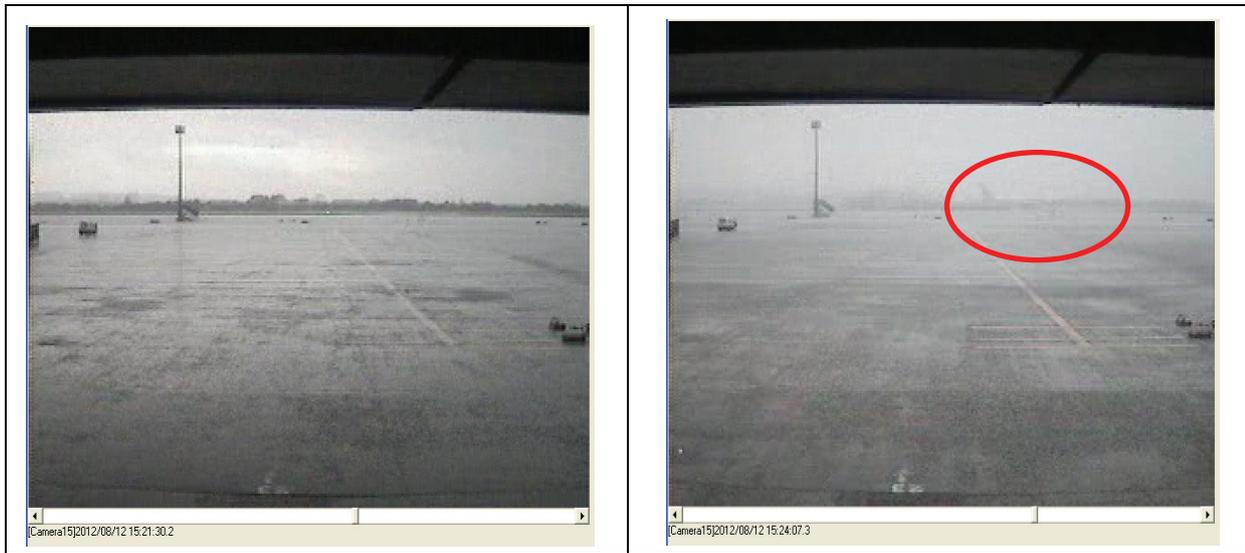
圖 1.10-4 1521:3 時及 1524:07 時該機通過畫面

依據桃園機場提供監視錄影資料, 截取第 15 號監視攝影機於 1521:30 時及 1524:07 時該機通過之畫面, 如圖 1.10-4。

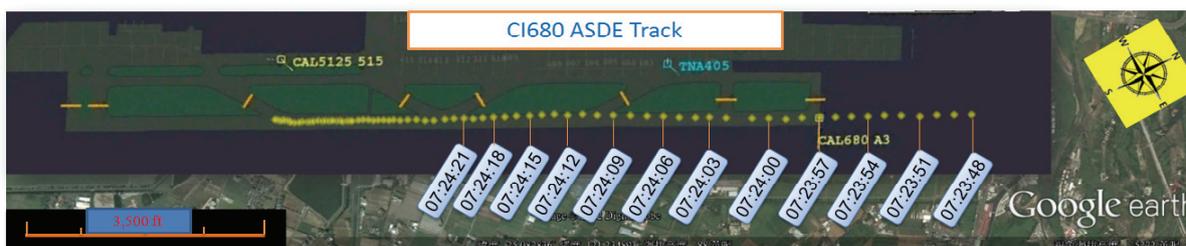
圖 1.11-5 CI 680 之 ASDE 軌跡

事故發生後，本會取得民航局飛航服總臺提供之場面雷達（Airport Surface Detection Equipment, ASDE）錄像資料。ASDE 時間系統與 SSCVR 及 SSFDR 相同，圖 1.11-5 為無線電高度 150 呎以下至著陸期間之軌跡。

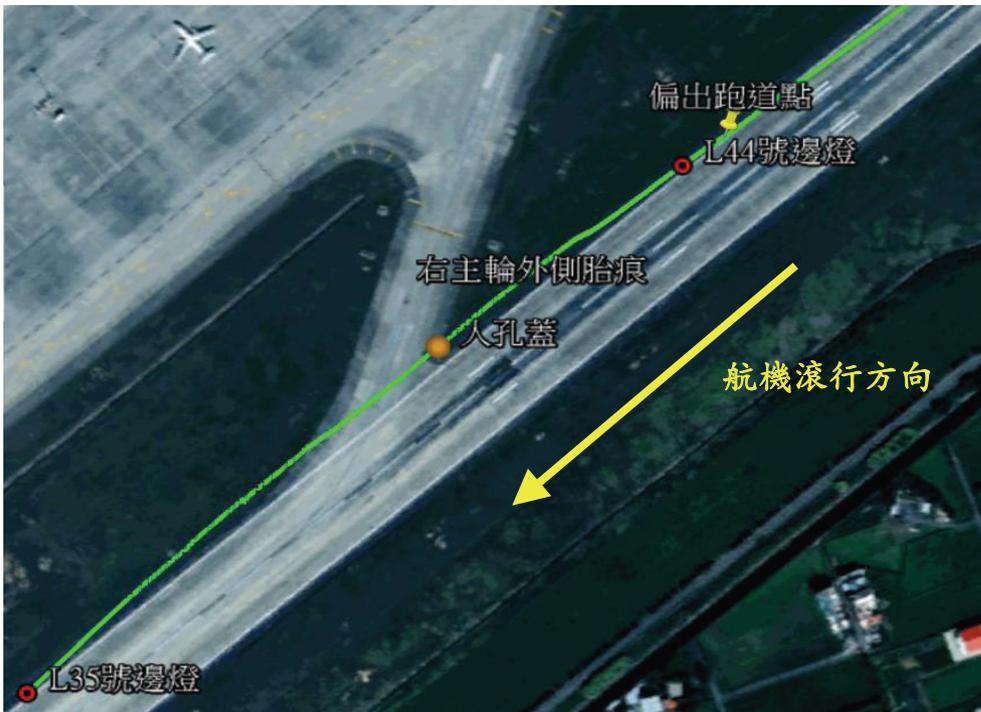
圖 1.12-5 事故現場量測圖

該機右主輪於偏出跑道滾行時，壓陷泥土至水泥結構物下 17.4 公分，碰撞一長方型水泥結構物堅硬之垂直面（長寬約 160 公分及 120 公分），損傷該機主輪。

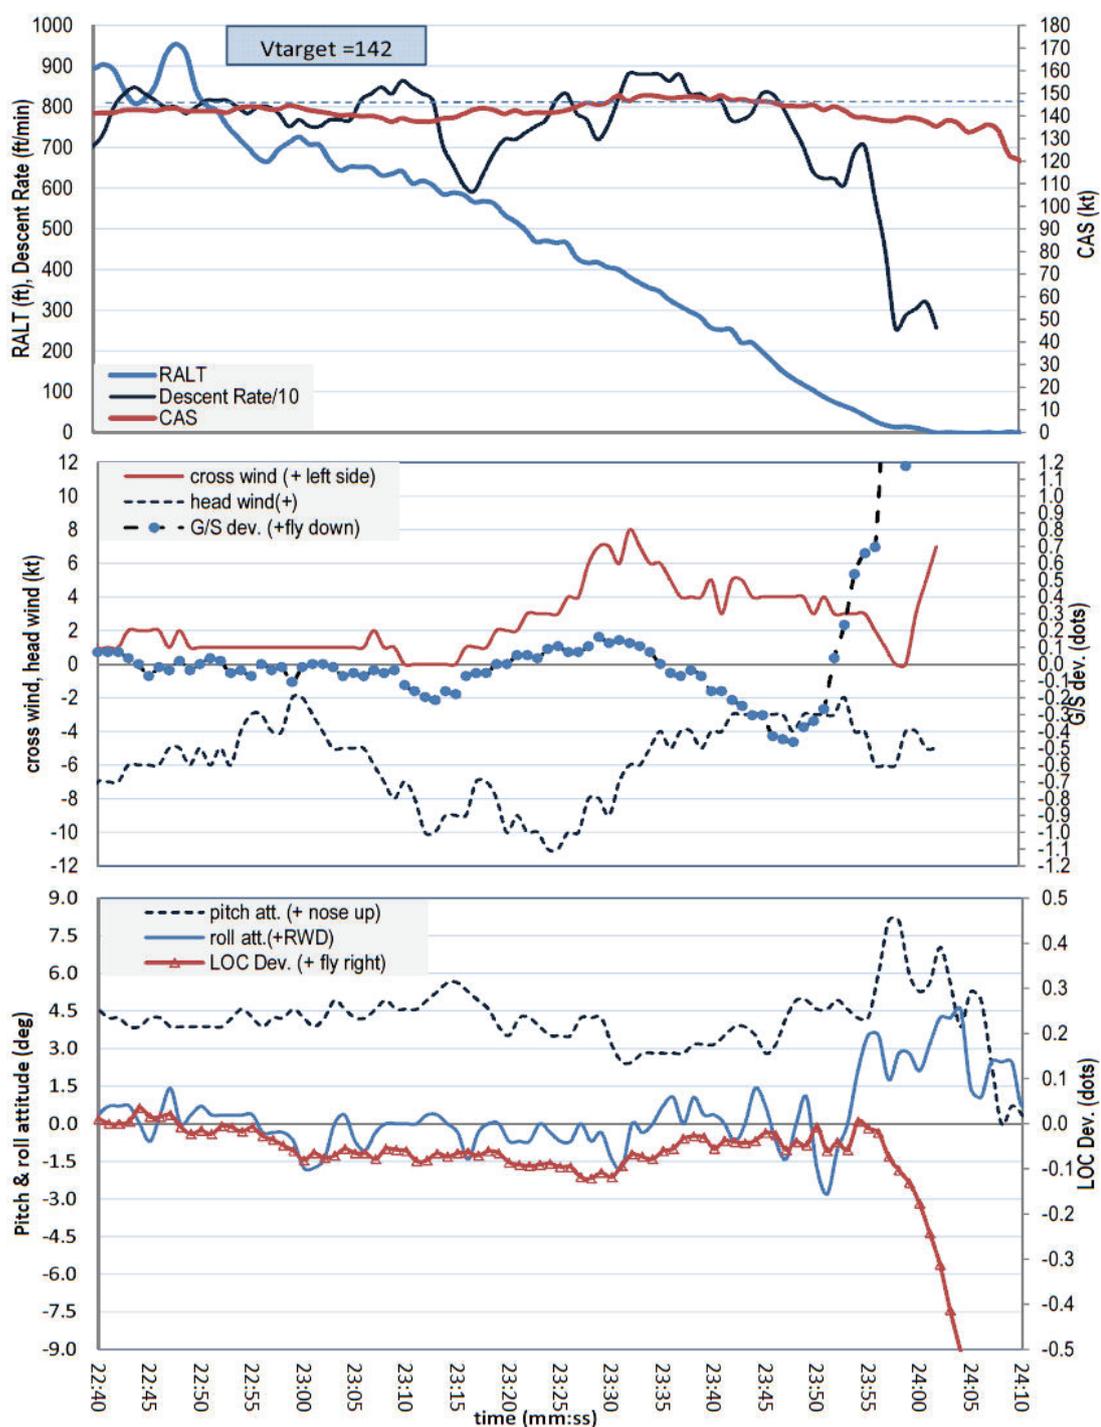
圖 2.1-1 該機最後進場之航機姿態及相關參數變化圖

於 1523:45 時，航機略低於 G/S（下滑道）約 0.3 dots，PF 短暫將操控桿向後帶使航機仰角仰升；於 1523:48 時無線電高度 133 呎，PM 呼叫：「三紅」，此時下滑道偏差為低於下滑道 0.46 dots，航機於 1523:52 時短暫回到標準下滑道後開始逐漸略高於下滑道，但大致仍保持在跑道中心線上。PF 曾短暫將操控桿向前壓下，於 1523:54 起間歇的向右壓操控桿，使航機產生些微向右坡度並慢慢右偏。PF 於落地平飄前，曾短暫運用左方向舵踏板，但過程中仍維持操控桿向右壓下，航跡繼續向右偏移。訪談中 PF 表示，未察覺航機當時有向右的坡度。

航機於 1524:01 時右主輪觸地，至 1524:02 時左主輪觸地，著陸於跑道中心線右側，著陸時航機之磁航向為 232 度，磁航跡 234.7 度，23L 跑道磁航向 233 度，該機著陸之航跡為右偏約 2 度。主輪觸地後至鼻輪觸地此期間左主輪短暫離地，飛航組員立即使用左舵修正，惟飛航組員左舵修正於約 2 秒後鬆開，同時右壓操縱桿，航機有向右約 5 度坡度，此時該機之磁航向為 221 度，磁航跡為 233 度。15:24:06 時，航機距 23L 跑道頭 2,220 呎處偏離跑道後，駕駛員繼續使用左舵修正，飛機航跡此時逐漸左轉向 228 度返回跑道。
