飛航事故調查報告

ASC-AOR-13-09-001

中華民國101年8月17日
華信航空公司AE369航班
Embraer ERJ-190型機
國籍標誌及登記號碼B-16825
於馬公機場降落時偏出跑道
鼻輪起落架折損

報告日期：民國 102 年 9 月

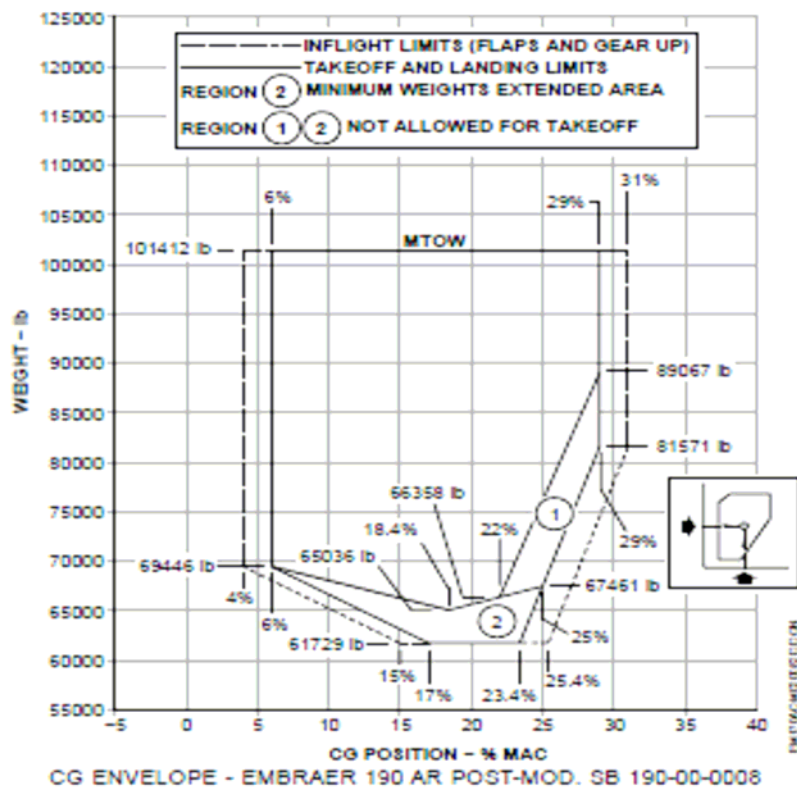
圖 1.6-1 ERJ-190 型機重心限制範圍圖

本型機認證之最大起飛重量為 114,199 磅，第二最大起飛重量為 101,412 磅，事故航班採用第二最大起飛重量，最大落地重量為 97,003 磅，最大零油重量為 90,169 磅，其重心限制範圍如圖 1.6-1。該事故班機之載重平衡表詳表 1.6-3。

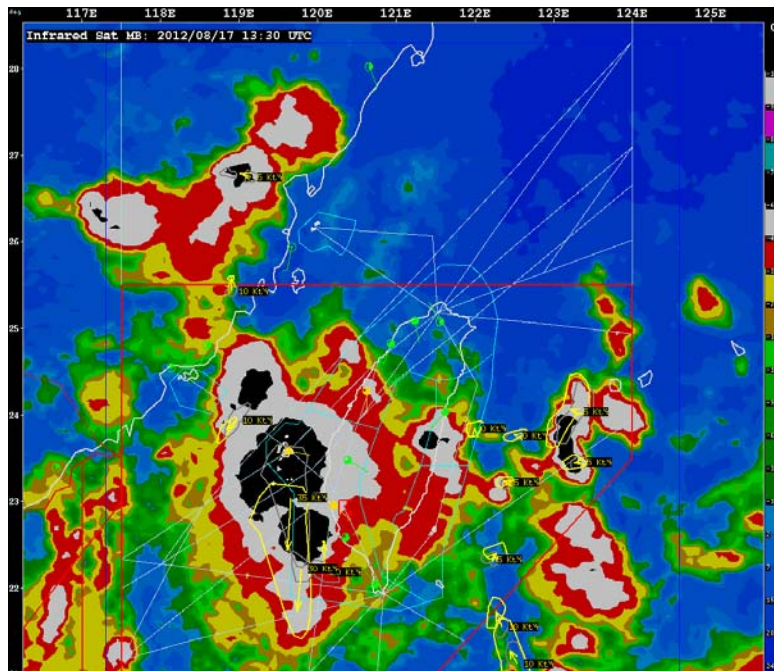
圖 1.7-1 2130 時之紅外線衛星雲圖

2130 時紅外線衛星雲圖如圖 1.7-1 所示。

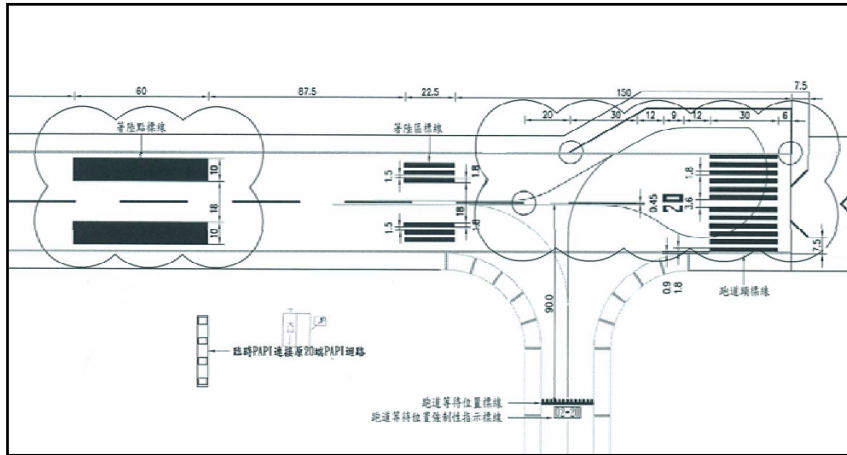
圖 1.10-2 20 位移跑道頭目視助航設施位置圖

20 跑道著陸點標線前端及 PAPI⁸距 20 跑道頭 260 公尺，如圖 1.10-2 所示，20 跑道左右兩側有白色跑道邊燈，間距 60 公尺，20 跑道末端 600 公尺之跑道邊燈顯示為黃色，如圖 1.10-3 所示。20 跑道兩側因應跑道施工配置千呎牌各 5 具，位置如圖 1.10-4 所示。

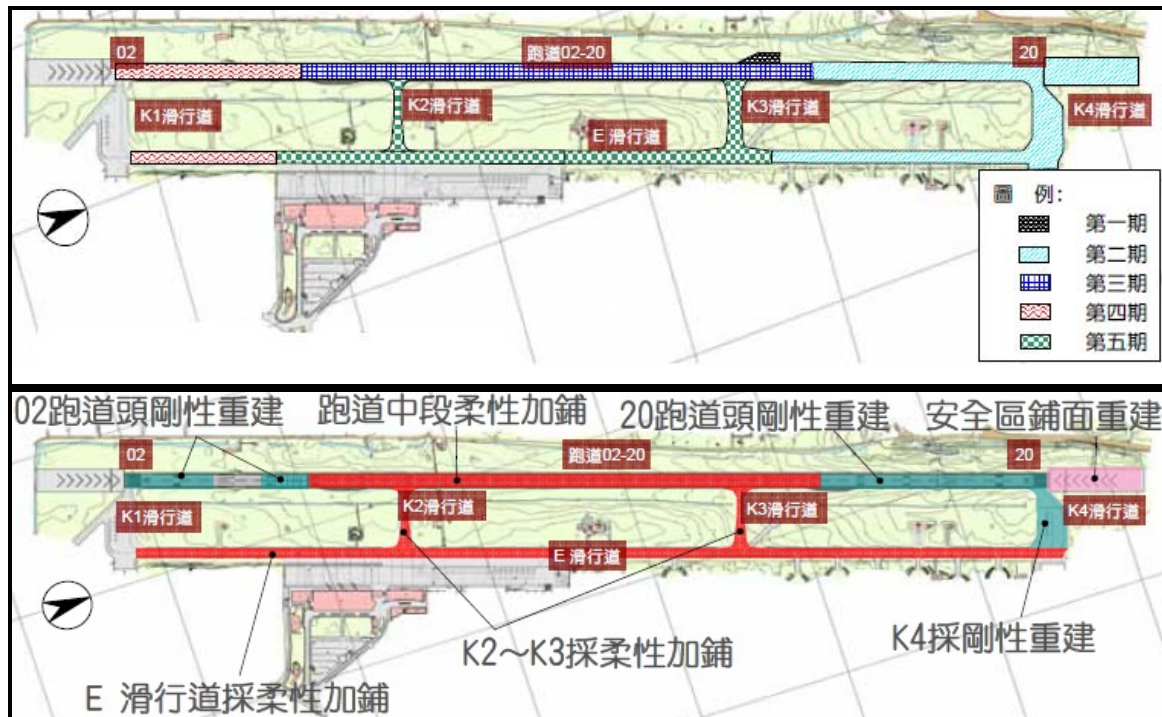
圖 1.10-14 階段施工內容及範圍圖

民國 95 年 1 月民航局委託工程顧問公司，針對馬公機場跑道整建需求提出「馬公機場跑、滑道道面整建策略及調查評估計畫整建策略計畫書」，其後民航局委託國道新建工程局（以下簡稱國工局）代辦工程發包及執行作業，民國 99 年 5 月國工局委託之工程顧問公司提出「馬公機場跑道暨滑行道道面設施整建暨改善工程委託規劃、設計及監造技術服務工程規劃報告」確立該工程整體規劃計畫。各施工階段內容及範圍如圖 1.10-14。

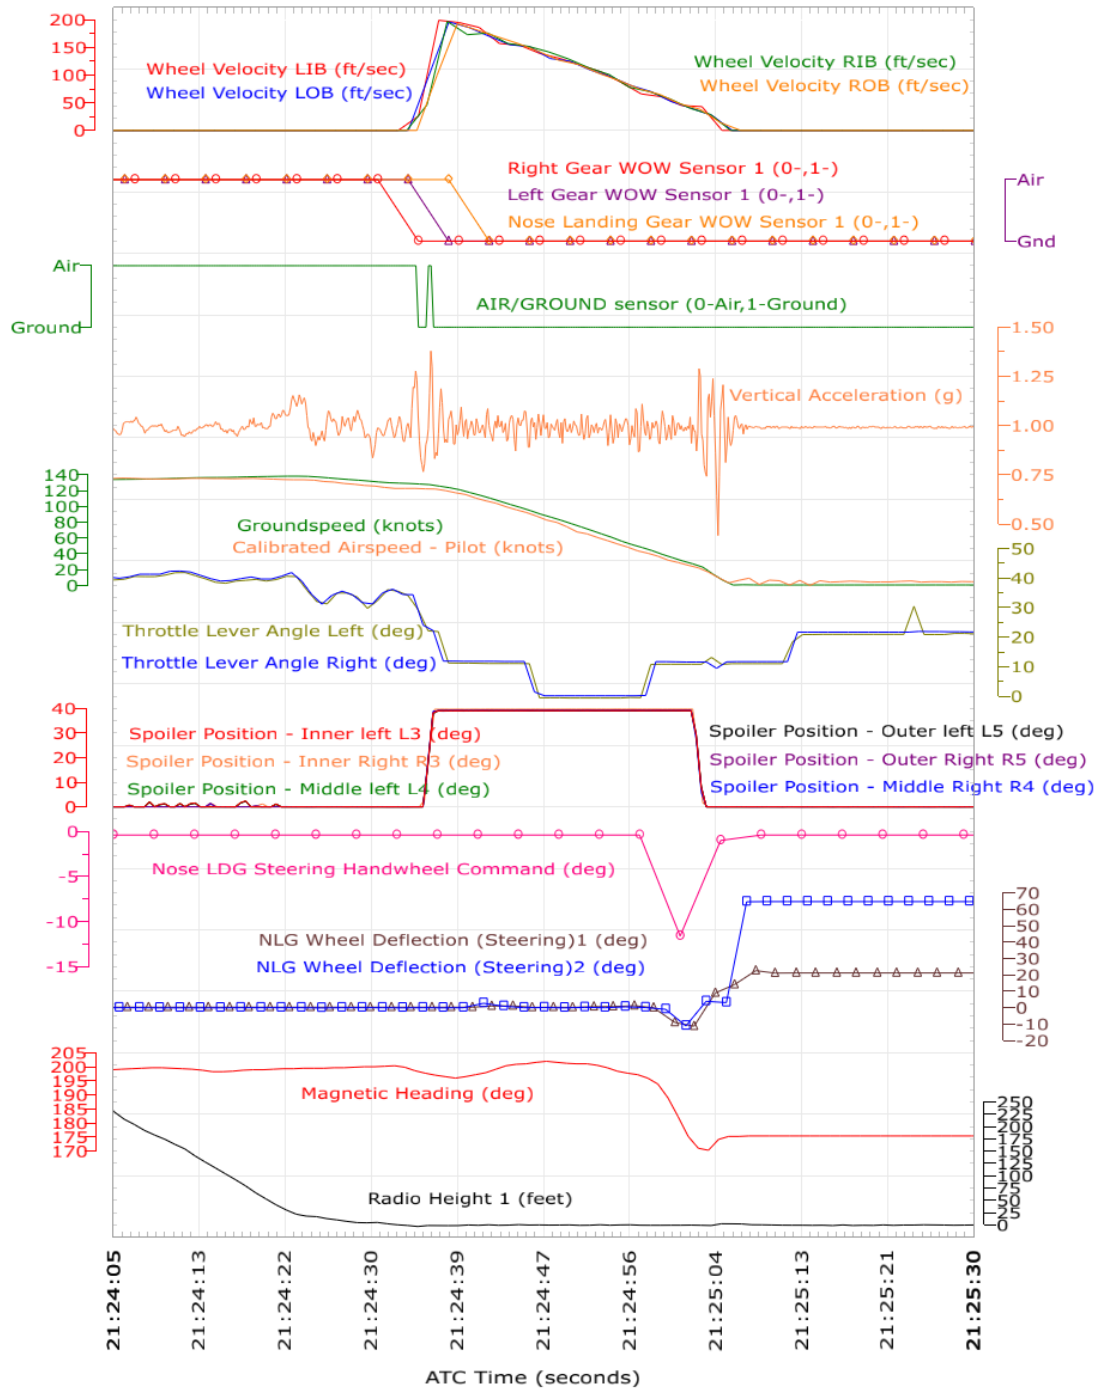
圖 1.11-1 最後進場及落地階段飛航資料曲線圖

- 2125:05.250 時，垂直加速度為 1.238g，縱向加速度為-0.82g，鼻輪起落架撞擊手孔。
- 2125:06 時，「Master Caution」陸續作動至 2127:10 時。
- 2125:25 至 2125:26 時，「Master Warning」作動 2 秒。
- 2125:27 時，「Master Warning Landing Gear Lever Disagree」作動直至紀錄器停止。
- 2133:30 時，該機 DVDR 停止記錄。

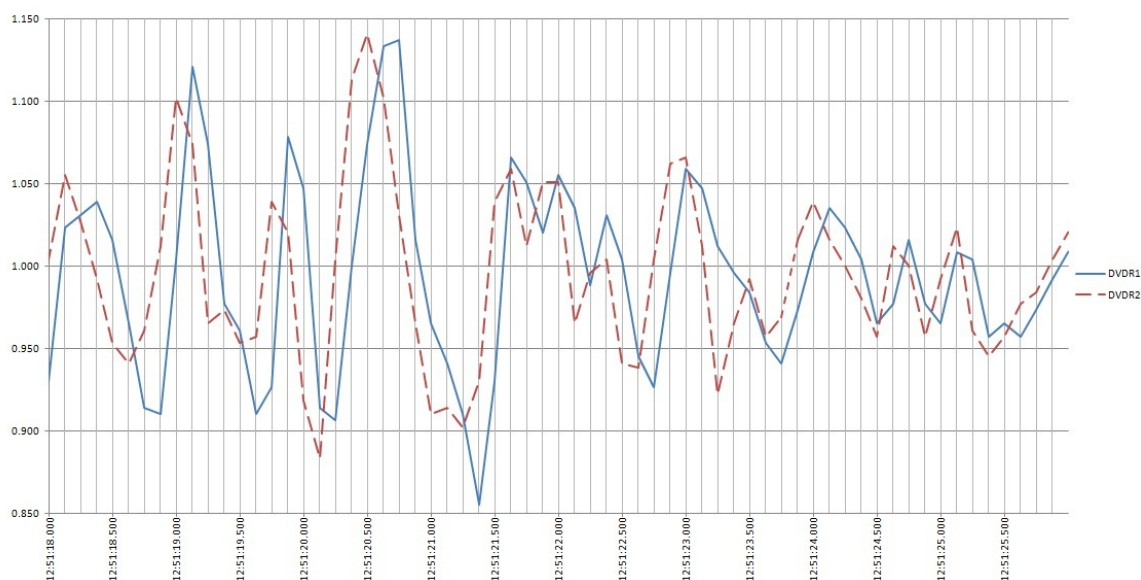
圖 1.11-6 起飛階段垂直加速度參數比較曲線圖

兩具 DVDR 的時間及垂直加速度參數，事故航班起飛前後之垂直加速度參數比較如圖 1.11-6，落地前後之垂直加速度參數比較如圖 1.11-7，圖中藍色及紅色線段分別為裝置於航機前電子艙及後電子艙之 DVDR，簡稱為 DVDR 1 及 DVDR 2。經過比對後，DVDR 1 較 DVDR 2 快約 0.125 秒。

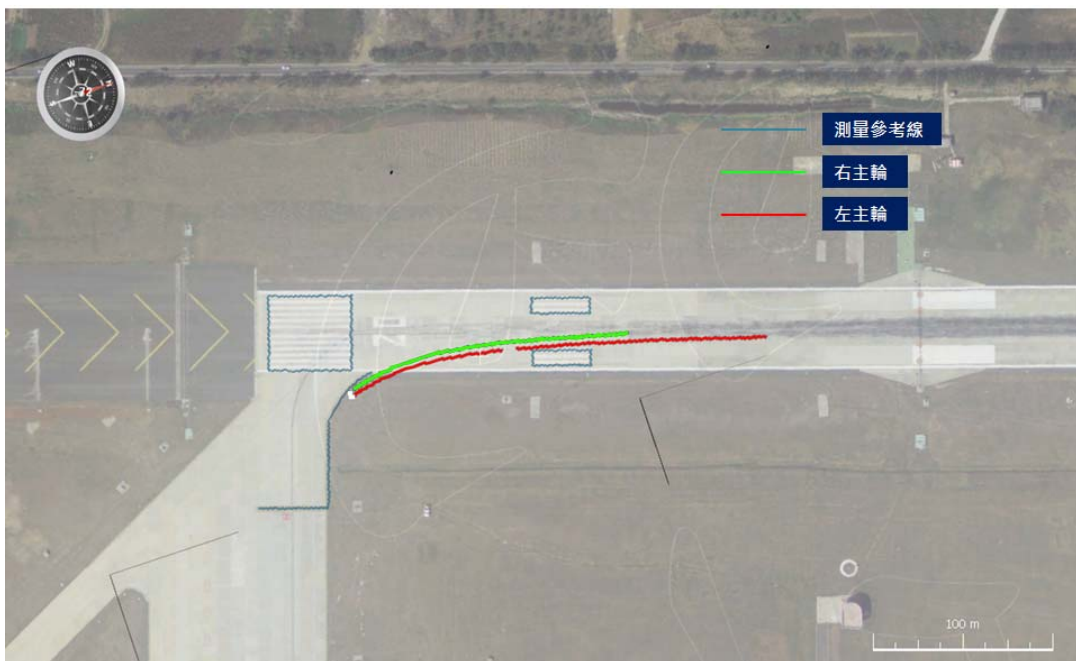
圖 1.12-2 DVDR 飛航軌跡與遠距衛星影像套疊圖

所量測之胎痕位於 20 跑道中心線左側，鼻輪停止位置距 20 跑道中心線垂直距離約為 112 呎，距 20 跑道末端約為 174 呎，磁航向 171 度。

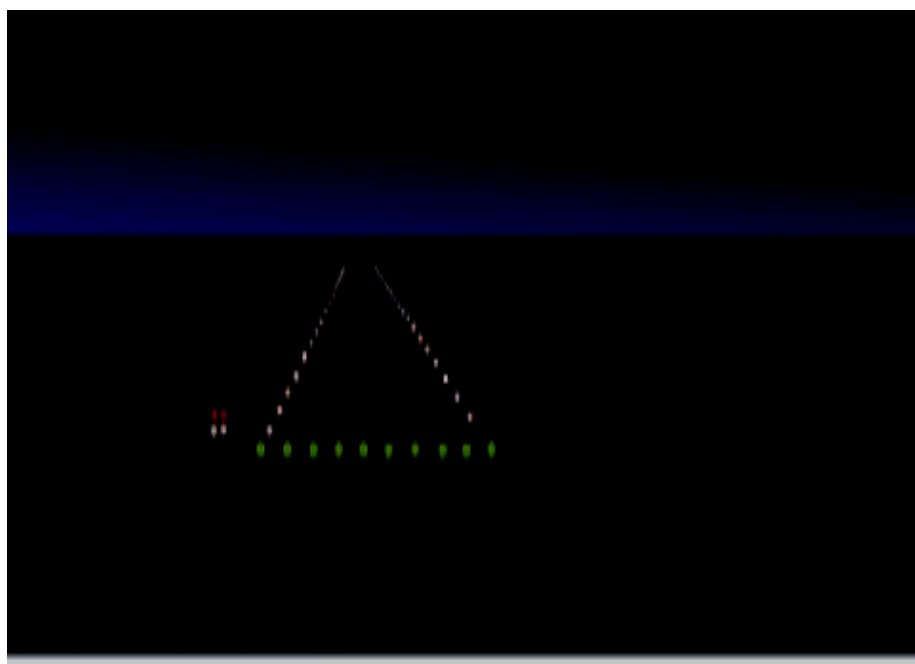
圖 2.1-1 航機位於 20 跑道外約 550 呎時的視覺示意圖

航組員的飛行紀錄，於事故前正副駕駛員各別有一次及二次之夜間降落於內縮 20 跑道的經驗。正駕駛員於進場前提示亦指出為中至高風險的進場狀況。訪談資料顯示航機雖於 10 至 12 哩時已目視跑道，但進入清除區時雨勢變大，此時正駕駛員依經驗決定不使用雨刷以能得到較為清楚的視線，航機雖仍對正跑道中心線，但正駕駛員卻於離地 50 呎高時開始帶起航機仰角的操作。其可能原因為航機此時的位置仍於 20 跑道外約 550 呎(詳圖 2.1-1)，相較精確性進場於通過跑道頭高度(Threshold Crossing Height, TCH) 離地約 50 呎時，航機已進入跑道頭正上方的視覺不同(詳圖 2.1-2)，發現航機位置偏低遂操作航機帶起仰角避免落在跑道頭前。

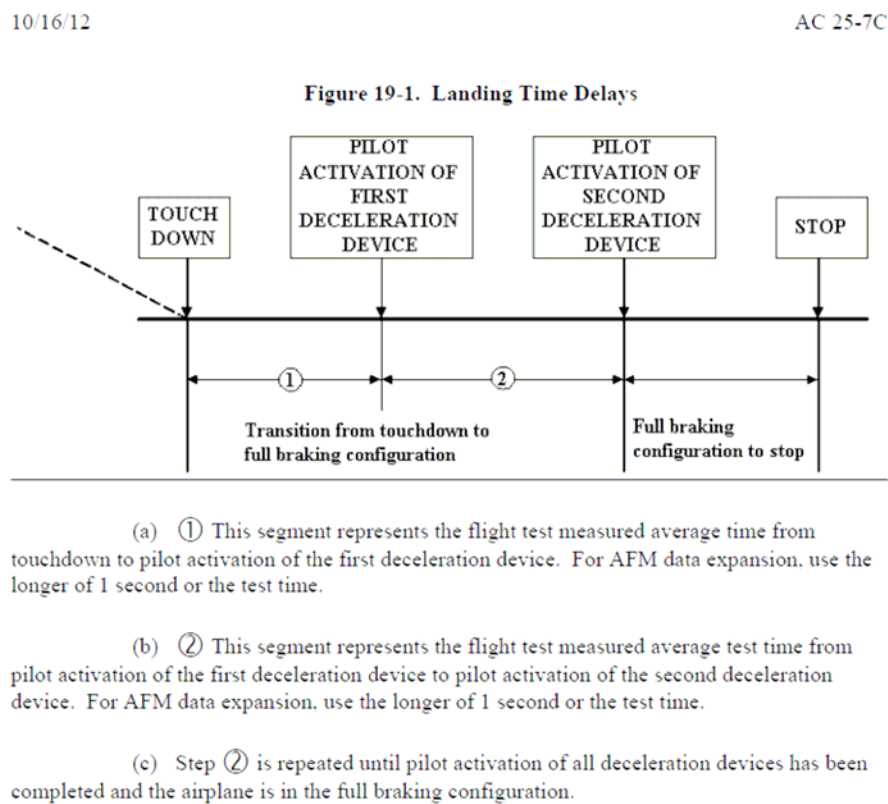
圖 2.1-4 FAA AC25-7C 煞車時間摘錄圖

美國聯邦航空總署 (Federal Aviation Administration, FAA) AC25-7C The flight Test Guide for the Certification of Transport Category Airplanes (詳圖 2.1-4) 文中說明，航空器飛航手冊 (Airplane Flight Manual, AFM) 計算落地距離時，飛航組員煞車使用，以 2 秒鐘到達最大煞車 (Maximum Brake, Max Brake) 狀態為依據，該機飛航組員於著陸後 4 秒，將自動煞車解除，使用人工煞車，約於 10 秒後，才將煞車踏板踩到底，又於地速 35 浬/時，將煞車踏板鬆開。

1. 督導華信增加 15% 安全裕度之降落距離資料供飛航組員於進場時參考，及於相關手冊中加入與航機偏離正常操作範圍有關之標準呼叫內容，並加強飛航組員相關訓練如下：於落地階段之平飄操作、判斷及處置；於濕滑及大重量/短跑道落地時，按手冊選擇 Flaps Full 之落地構型。(ASC-ASR-13-09-005)
2. 檢視國內所屬機場，依「國際民航公約第 14 號附約」及「民用機場設計暨運作規範」，採取措施防止飛機輪子在陷入草地地面時，撞上跑道地帶內物體之堅硬垂直面，另應對精確進場跑道地帶平整區內之溝渠整平或加蓋，避免航機偏出跑道後遭遇損傷。(ASC-ASR-13-09-006)

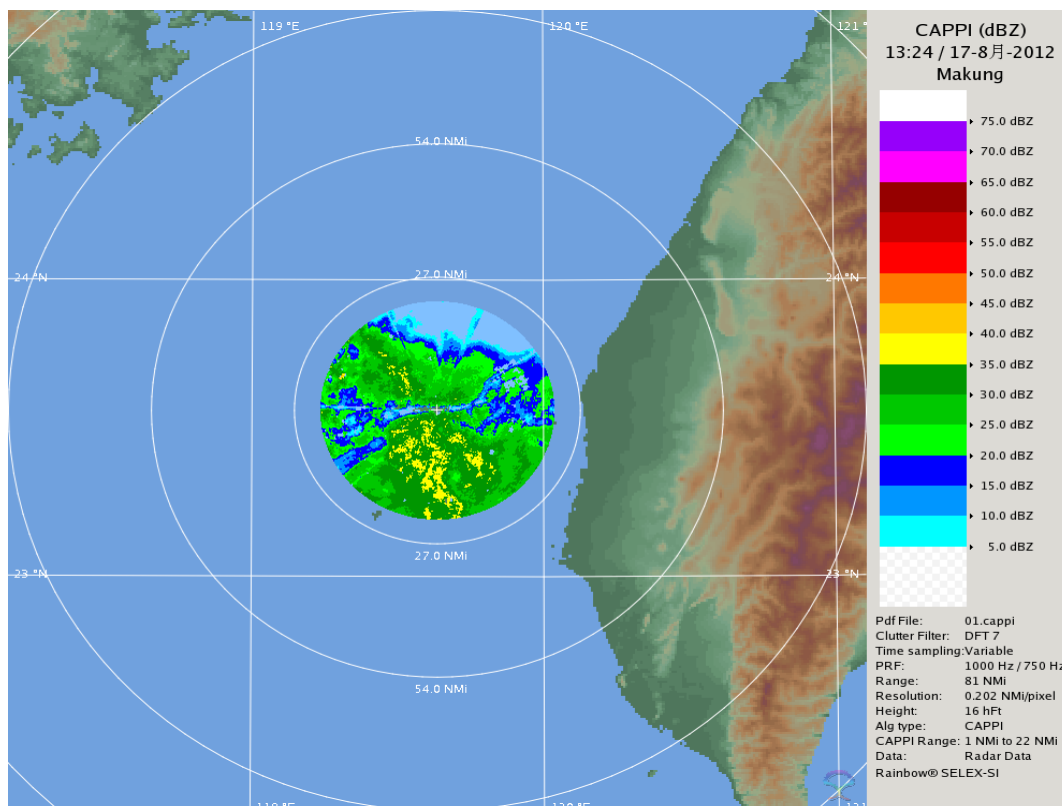
圖 2.3-1 馬公機場氣象雷達 2124 時雷達回波圖

馬公機場氣象雷達 2124 時高度 0.5 公里之等高面位置指示器(Constant Altitude Plan Position Indicator, CAPPI) 雷達回波圖(圖 2.3-1)顯示對流較強的區域位於機場南方，與地面天氣觀測紀錄相符。

依據 ICAO 對於自動天氣觀測系統之降雨強度定義，每小時累積雨量不超過 2.5 公釐為小雨，大於 10 公釐為大雨；對於更小時間尺度之降雨強度定義，美國 FAA 稱 6 分鐘累積雨量不超過 0.01 吋為小雨，大於 0.03 吋為大雨。空軍 AWOS 雨量計為傾斗式雨量計 (Tipping-Bucket Rain gauge)，當雨量累積達到 0.2 公釐時記錄一次，由表 1.7-1，事故前後約每 3 至 4 分鐘雨量累積達到 0.2 公釐，2100 時至 2200 時一小時累積雨量為 4.0 公釐，綜上所述，事故時之降雨強度稍大於定義之小雨。

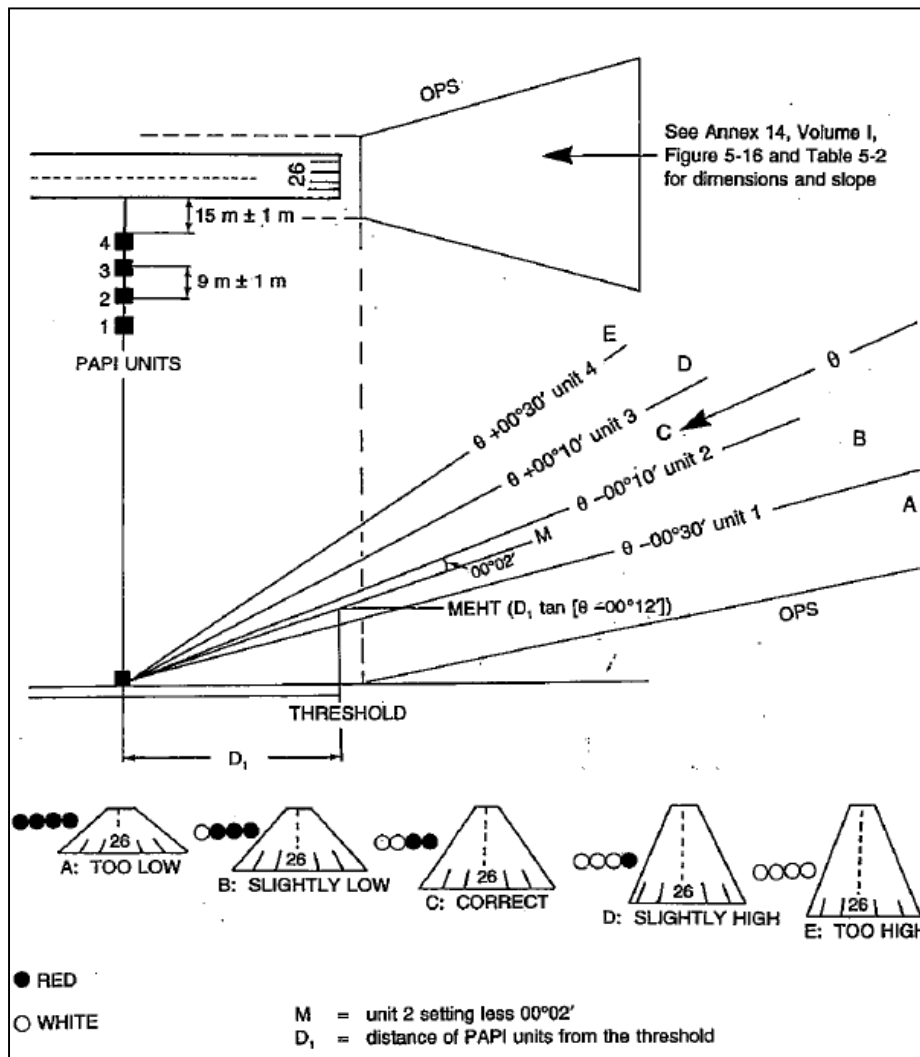
圖 2.4-2 PAPI 設置位置圖

PAPI 位移後，民航局飛測機於民國 100 年 6 月 22 日進行飛測，測試結果合格，民國 100 年 6 月 30 日啟用，民國 100 年 9 月 26 日再進行飛測，測試結果亦合格。

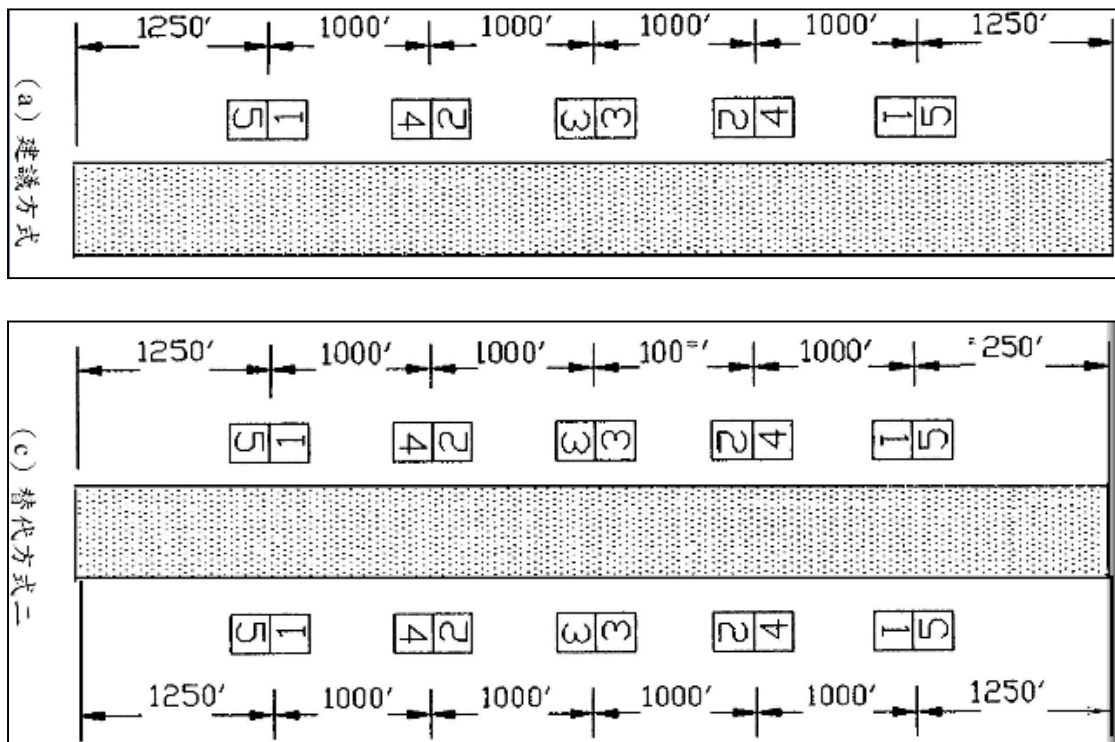
圖 2.4-5 設置千呎牌之建議方式及替代方式摘錄圖

跑道千呎牌係沿跑道裝設，提供飛行員於起飛與降落時，指示跑道剩餘長度資訊，該機場 20 跑道裝設有跑道千呎牌，如圖 2.4-5，其照明與跑道邊燈同時開啟。

另依據「民用機場設計暨運作規範」第 5.4.8.3 節（此節譯自美國聯邦航空總署規範）：…a) 建議方式：於跑道起降使用率較高方向之左側，安裝雙面之跑道千呎牌[詳圖 5-33 之 (a)]…；c) 替代方式二：沿跑道兩側，安裝雙面之跑道千呎牌[詳圖 5-33 之 (c)]。另第 5.4.8.3 節：當使用建議方式或替代方式二，而跑道長度不能被 1000 ft 整除時，其餘數可分別配置於跑道兩端，各一半[詳圖 5-33 之 (a) 及 (c)]。

該機場 20 跑道之跑道千呎牌裝設方式，符合「民用機場設計暨運作規範」之規定。

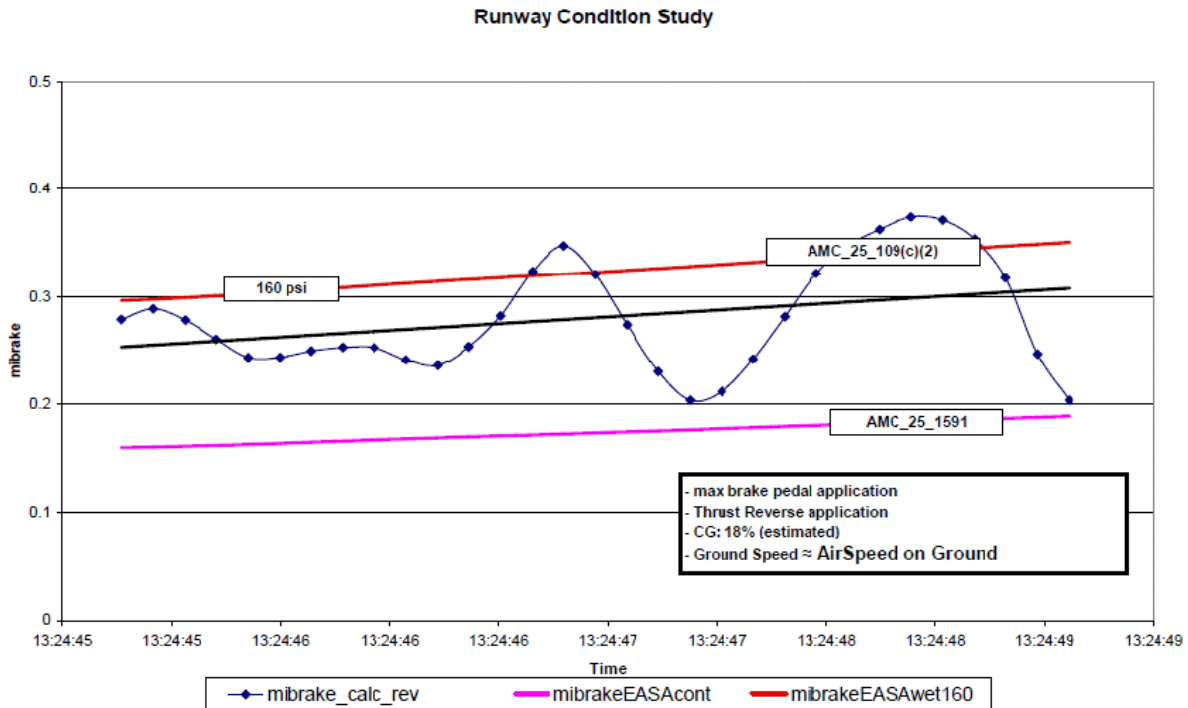
By equation (1) the frictional force (F_a) can be found, while by equation (2) the normal ground reactions (R_n and R_m) can be determined. Normal ground reactions are composed by R_n and R_m due to equilibrium considerations. Only main landing gear contributes to brake coefficient. By equation (3) and typical rolling coefficient (mi-r) of 0.03, the brake coefficient (mi-brake) is determined. For this event and for the considered interval the graph below shows the brake coefficient behavior:

Resulting Brake Coefficient:

The manufacturer data available is based on certified test flights, where the landing procedure is carefully followed by the test pilots. Usually during normal operation the procedure is not completely followed. Due to these operational differences during landing, the brake coefficient (and in consequence the runway condition) can be estimated only in a few intervals, where the braking system is providing its maximum braking capacity (break pedal is fully applied, anti-skip is operating, reverse is deployed, the Thrust Lever Angle (TLA) is positioned in 0 degrees, N1 is near 70%, among others).
