飛航事故調查報告

ASC-AOR-13-09-002

BN-2B-26型機

於花蓮山區執行空中照測作業時墜毀

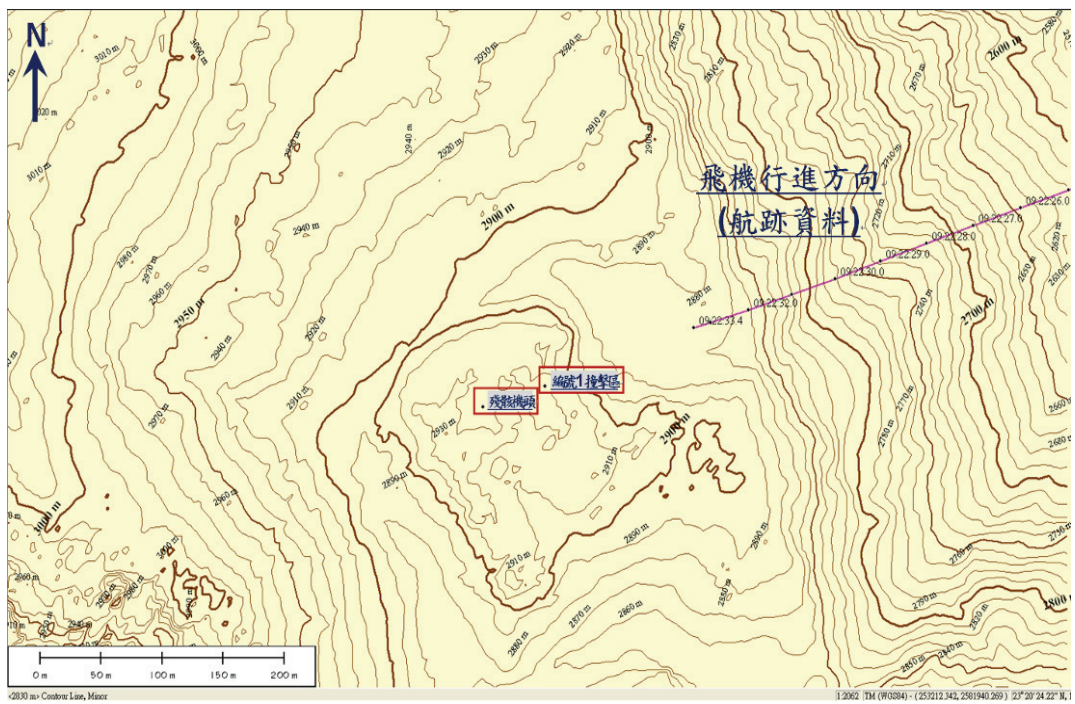
圖 1.12-1 事故地點地形等高線圖

事故地點位於花蓮縣卓溪鄉西南西方約 20 公里處，主殘骸地點坐標為北緯 23°20'23.10"，東經 121°01'43.98"，GPS 高度 9,568 呎，機首磁航向 080，詳圖 1.12-1。事故地點東側約 220 公尺處為一陡降崩塌河谷，詳圖 1.12-2；周遭環境為 9,800 呎以上的高山，尤其西北側約 1.5 公里處及西側約 2 公里處為 10,800 呎以上之高山。

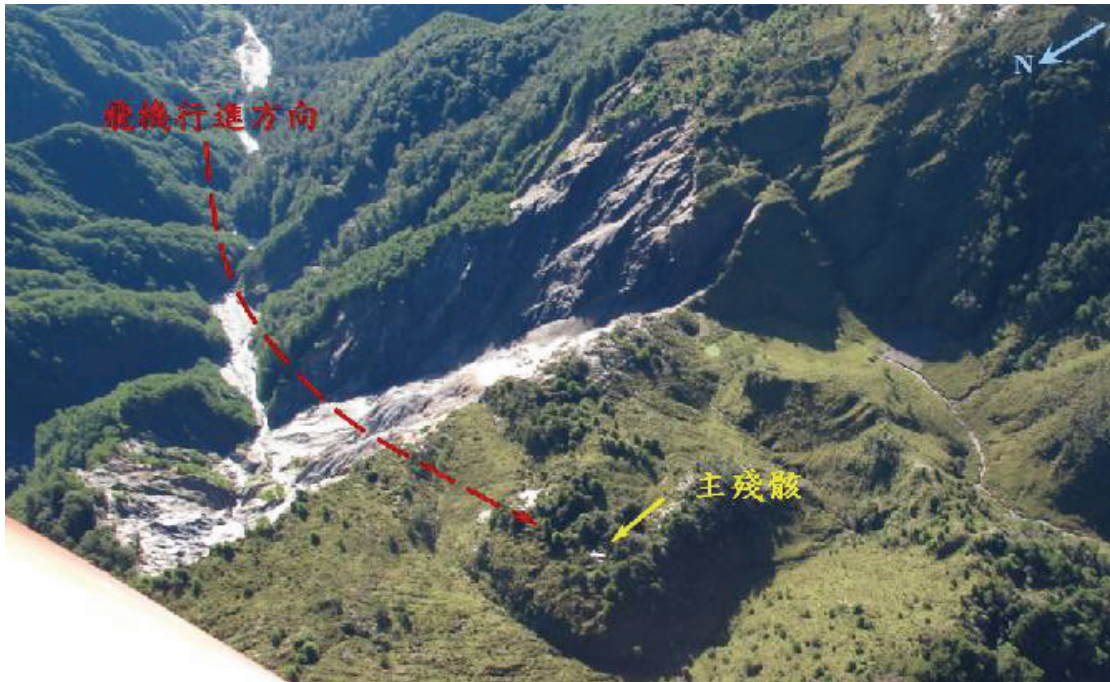
圖 1.12-3 事故現場空中勘察圖

圖 1.12-3 為調查小組人員搭機至事故現場時，於空中勘查時由西方往東方拍攝之照片，主殘骸位於突起平台上，平台參考尺寸 180 公尺 x 120 公尺。

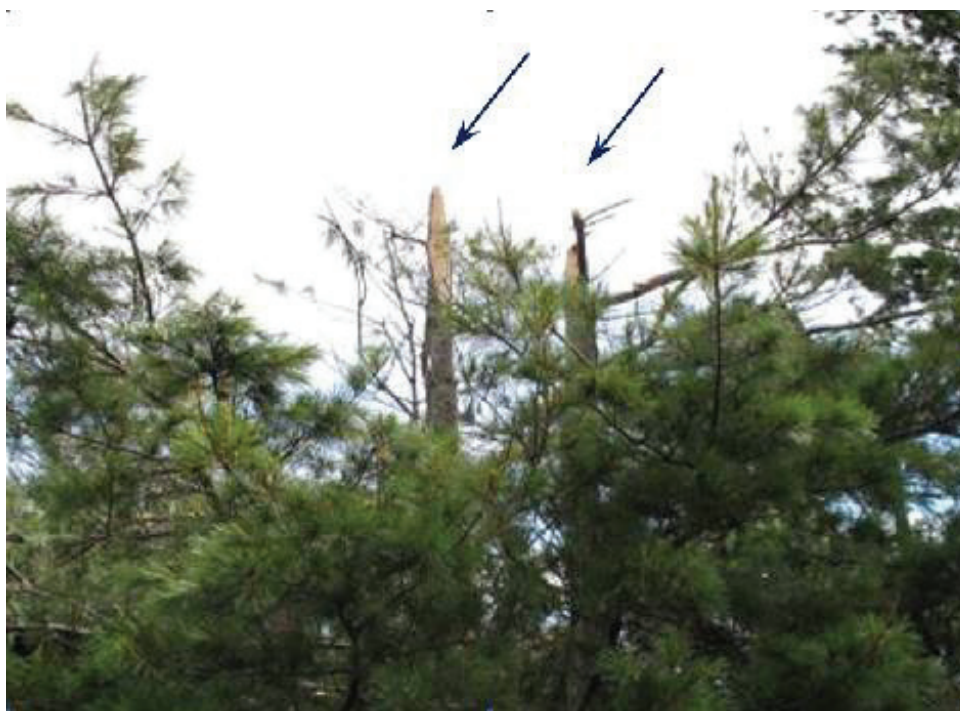
圖 1.12-6 編號 1 撞擊區遭折斷數棵樹木之照片

調查人員於事故現場進行殘骸分佈與撞擊位置之測量⁶，主要殘骸分佈區域坐標詳表 1.12-1。該機主殘骸大致完整，於主殘骸東南方位約 5 公尺處，約 3 公尺水平直線距離內之樹林全遭折斷，樹木斷裂面離地高度約 2 公尺，詳圖 1.12-4；於主殘骸 065 方位約 20 公尺處尋獲左升降舵，另發現該處樹木遭折斷，詳圖 1.12-5（編號 2 撞擊區）；於主殘骸 070 方位約 55 公尺處尋獲斷裂之右水平尾翼及左翼，右水平尾翼及左翼均懸掛於樹上，另發現該處 2 棵樹木遭折斷，樹木斷裂面離地高度約 6 公尺（編號 1 撞擊區），詳圖 1.12-6；再往 070 方位勘查，鄰接處為一陡峭的山壁及崩塌河谷。

圖 2.7-1 為該機最後飛航軌跡、地速變化、姿態變化及碰撞示意圖，並套疊事故區地形剖面，樹群高度及地形等高線。因航機右機翼結構完整，左機翼斷裂於 14.8 呎處，從左翼根至斷裂面之間的機翼前緣有多處凹痕，並殘留杉木樹皮及樹葉，研判為該機行經第一撞擊點期間左機翼撞擊兩棵樹（詳圖 1.12-6）而斷落鄰近樹上，接著右水平尾翼再與較低矮之樹梢發生碰撞，左翼承受撞擊時往左後上方的剪力，除了外側機翼斷落外，亦造成機翼與機身連接處結構撕裂受損，繼之使發動機之油電線路斷裂而使兩具發動機停止運轉。經過撞擊後姿態變化：左坡度小於 10 度、仰角 22 度轉為俯角小於 5 度、機身縱軸 253 度，並使飛機在後續飛行及與地撞擊行程中呈現逆時針旋轉狀態。

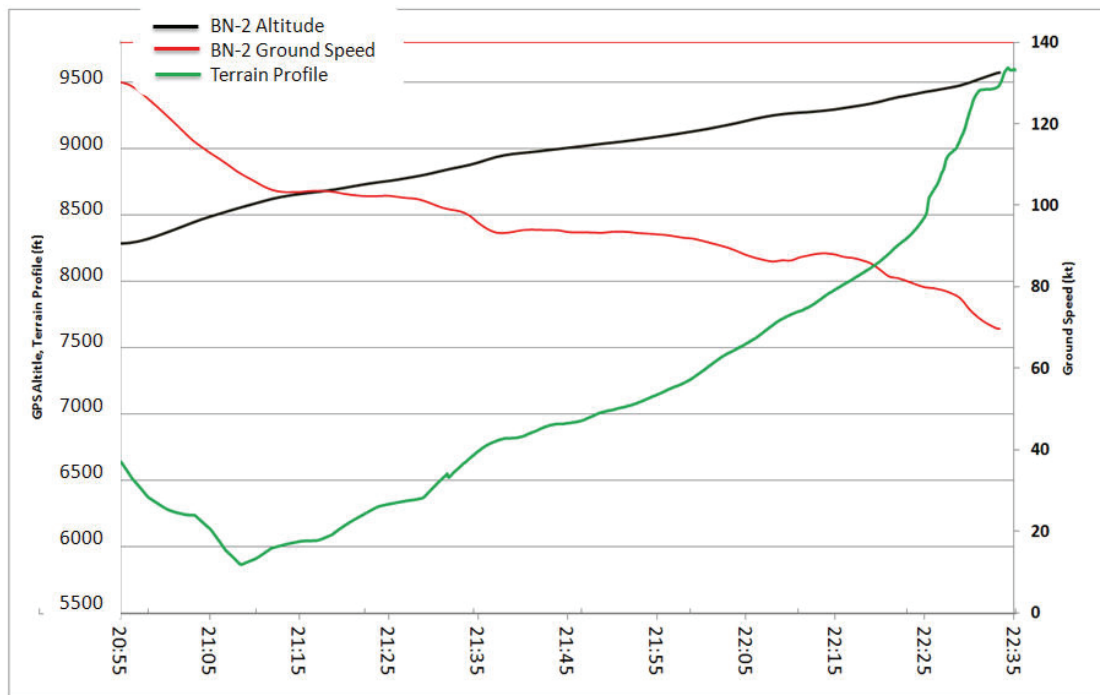
圖 1.12-10 最後 2.5 分鐘之飛航高度變化、地形高度及航機地速圖

圖 1.12-10 為 0920:05.0 時至 0922:33.4 時期間之飛航高度（黑色）、地形高度（綠色）及航機地速（紅色）變化圖。圖 1.12-11 為 0922:30.0 時至 0922:33.4 時期間之飛航高度（紅色）、地形高度（黑色）及植被高度（綠色）變化圖。POSAV 資料最後一筆航跡位置與編號 1 撞擊區域的兩顆樹水平距離為 117.7 公尺，相對航向 252 度。

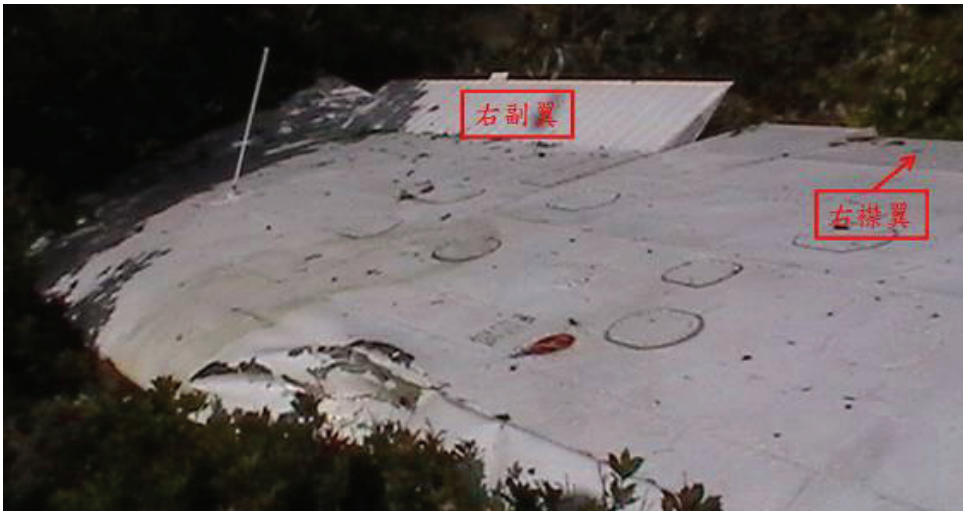
圖 1.12-18 右副翼及右襟翼前視圖

右副翼與右翼連結完好，呈現向上偏側，右襟翼則於收起位置，無伸展情形(如圖 1.12-18)，由機翼後方檢視可見右副翼壓在地面矮灌木叢上，右襟翼於收起位置，無伸展之狀況(如圖 1.12-19)。

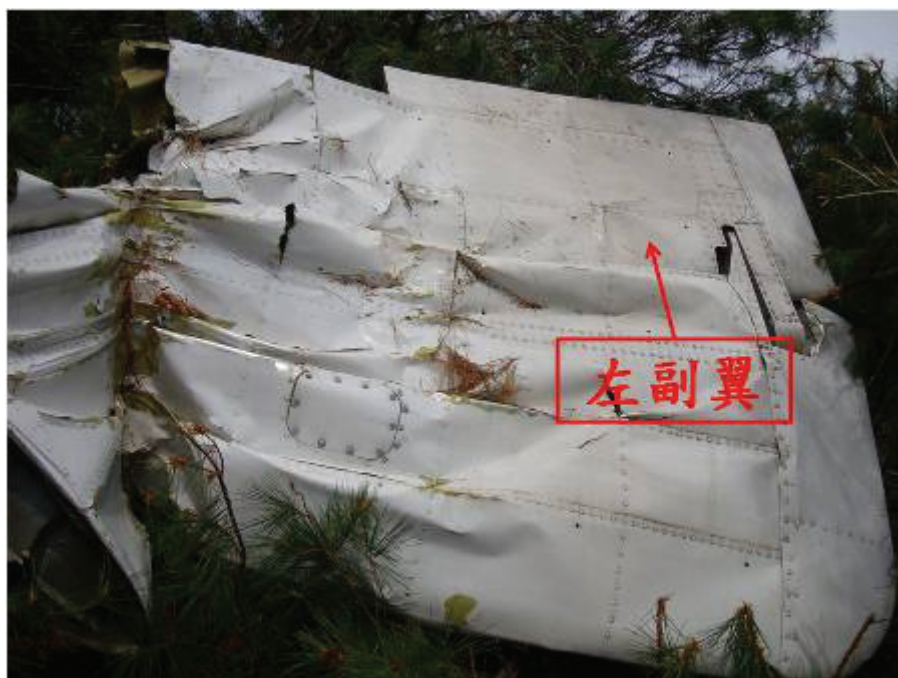
圖 1.12-20 遺留於編號 1 撞擊區之左副翼與外側段左翼

內政部消防署特搜隊台南分隊(以下簡稱特搜隊)特搜人員協助專案調查小組由編號 1 撞擊區樹上取下之左副翼與外側段左翼(如圖 1.12-20)，內側段左翼仍

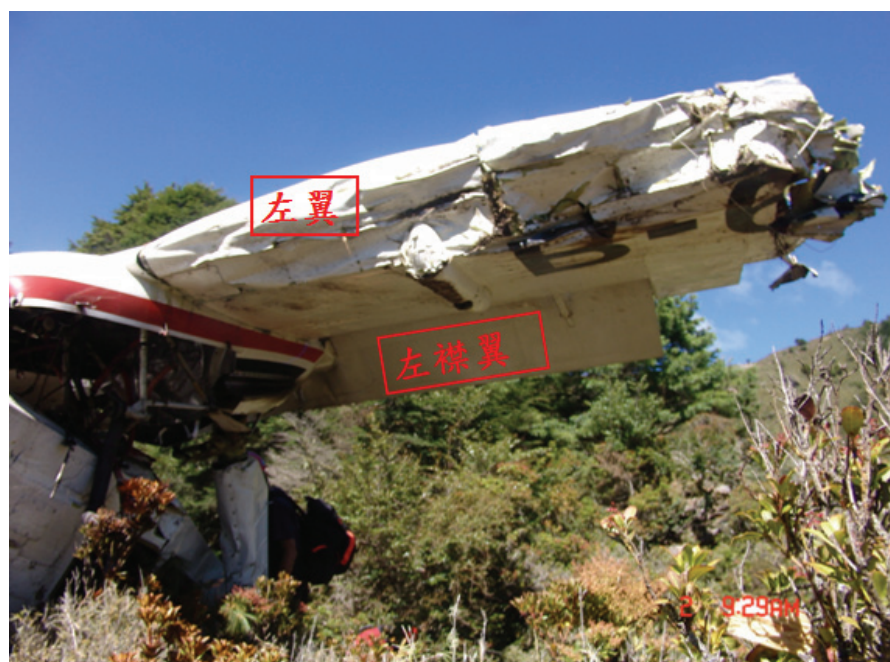
圖 1.12-21 左副翼斷落左襟翼於伸展位置

與主殘骸相連結，左襟翼及伸放結構仍與左翼相連結，於伸展位置(如圖 1.12-21)，現場人員以手推動左襟翼可輕鬆將其推至收回位置。

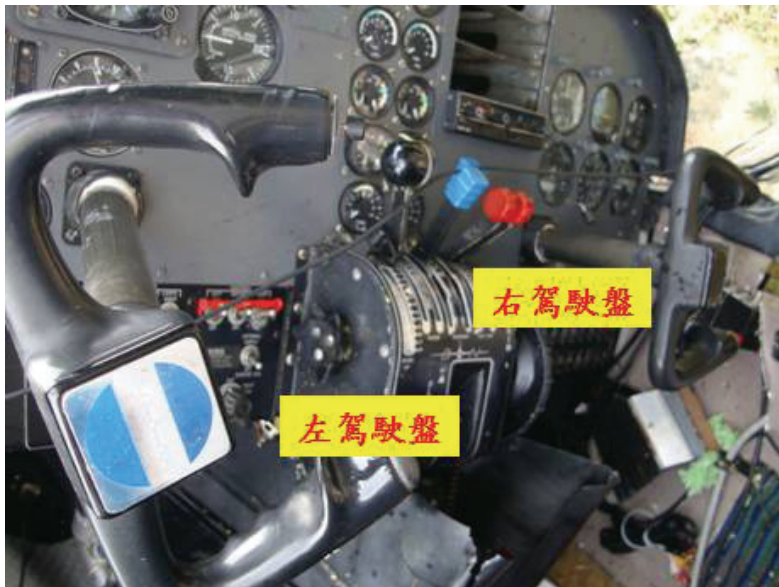
圖 1.12-23 左、右駕駛盤位置

- 左、右駕駛盤均位於向右操作位置（如圖 1.12-23）。

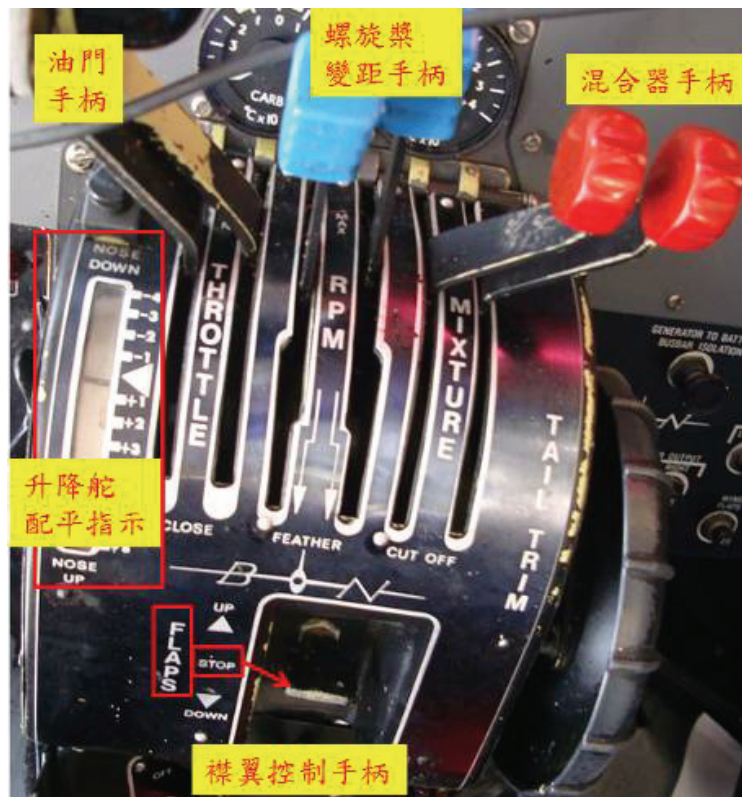
圖 1.12-24 馬力控制及襟翼控制手柄位置

- 油門、螺旋槳變距及混合器手柄均位於最大馬力位置（如圖 1.12-24）。

- 襟翼控制手柄位於「STOP」（停止）位置（如圖 1.12-24）。
- 升降舵配平指示位於零度位置（如圖 1.12-24）。
- 左、右發電機及電瓶開關均位於「ON」（開啟）位置（如圖 1.12-25）。

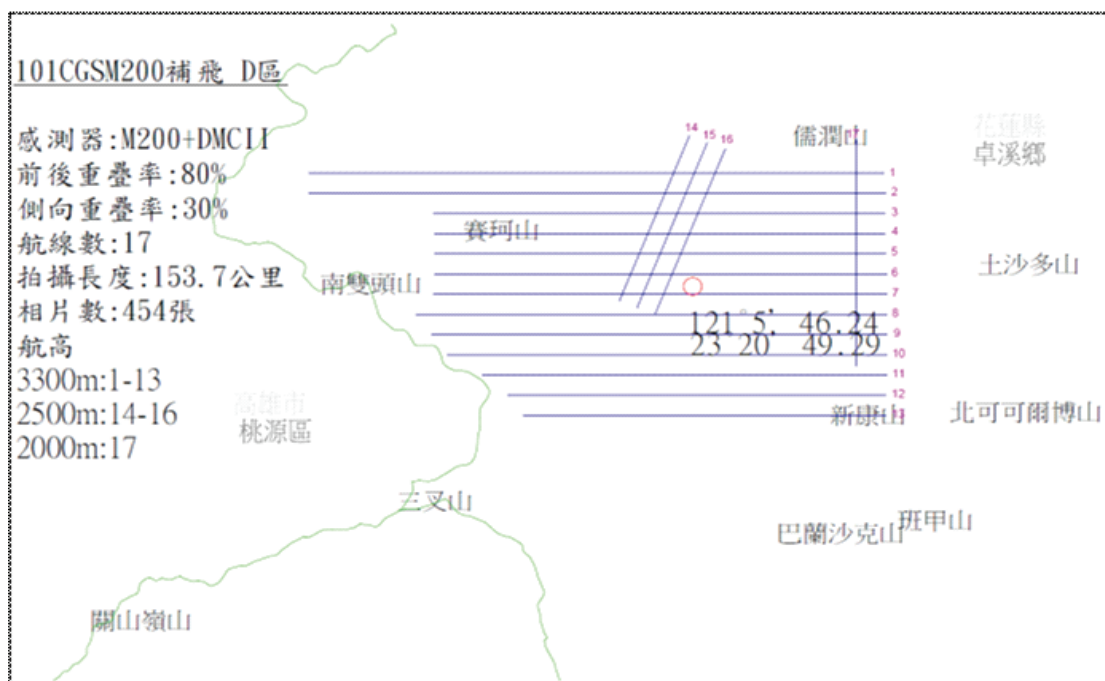
圖 1.18-2 莫拉克災區空照案補拍 D 區測線圖

該機墜毀位置係位於詮華委託予大鵬之「莫拉克災區 LiDAR 高解析度數值地圖製作（簡稱莫拉克災區）」空照案補拍之 D 區。圖 1.18-2 係詮華提供予大鵬之莫拉克災區補拍 D 區測線圖。依據自該機空載光達掃描設備所下載之紀錄顯示，該機墜毀前，曾由北至南，執行圖 1.18-2 編號 16 測線（GPS 高度 2,500 公尺）之光達掃描作業。

- 詮華提供之測線圖遺漏 3 個（圖 2.1-1 斜體字處）在等高線地形圖中有標記之測線周遭山岳名稱，大鵬人員須自行比對地形圖，始能發現；
- 兩圖資之紙本資料無法直接套疊，大鵬亦未使用其他電腦影像處理方式，將空照測線與地形圖套疊，不利於駕駛員與空照員研判測線與周遭地障之距離。

依據 1.18.2.2 節事實資料所整理之圖 2.1-1，編號 14 至 16 測線高度皆為 2,500 公尺（約 8,202 呎）。如本次任務由北往南執行空照，依當地地形，航機須於山谷內飛行。此時若發生單發動機故障，依該機爬升性能則不易脫離該山谷地區，恐不易找到安全迫降點。

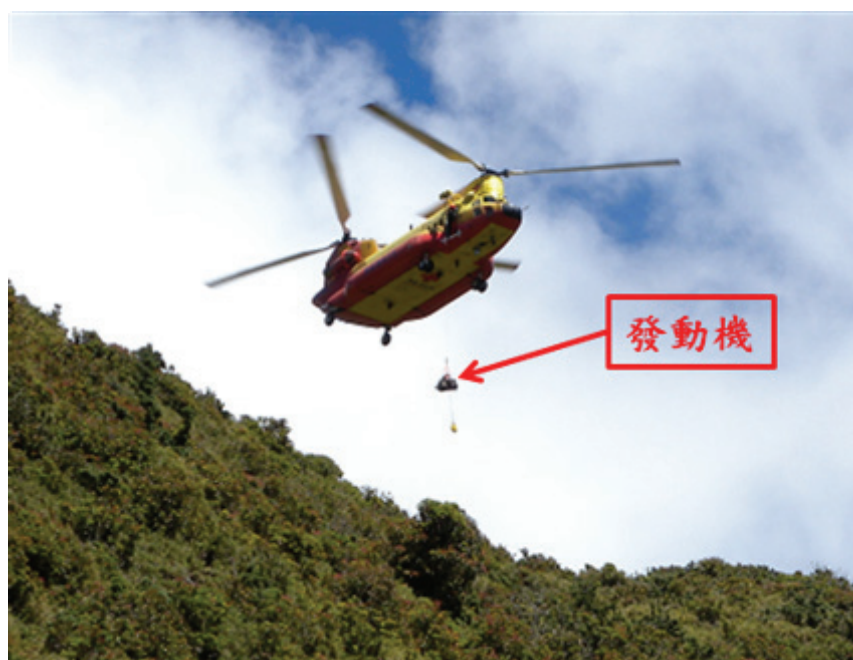
圖 1.18-6 直昇機吊掛發動機

依據圖 1.12-5 及-6 照片，2 具螺旋槳葉片仍與發動機連結，由於 B 234 直昇機艙內空間限制，必須先將螺旋槳葉片拆除或鋸短，以利裝載作業遂行，在特搜隊人員以鋼鋸及破壞工具交互運用下，以約 2 小時時間將 2 具發動機之 4 片螺旋槳葉片鋸短。因事故地點無可供直昇機降落位置，每具發動機約重達 400 磅，且地形崎嶇草木茂盛，無法在有限時間內以人力方式搬運至步程約 30 分鐘之臨時停機坪，經特搜隊隊長考量決定以機外吊掛方式（如圖 1.18-6），將 2 具發動機分 2 次吊至臨時停機坪，然後再以人力將 2 具發動機搬至直昇機艙內固定（如圖 1.18-7），由直昇機運至空勤總隊台南分隊，再轉陸運送至松山機場。

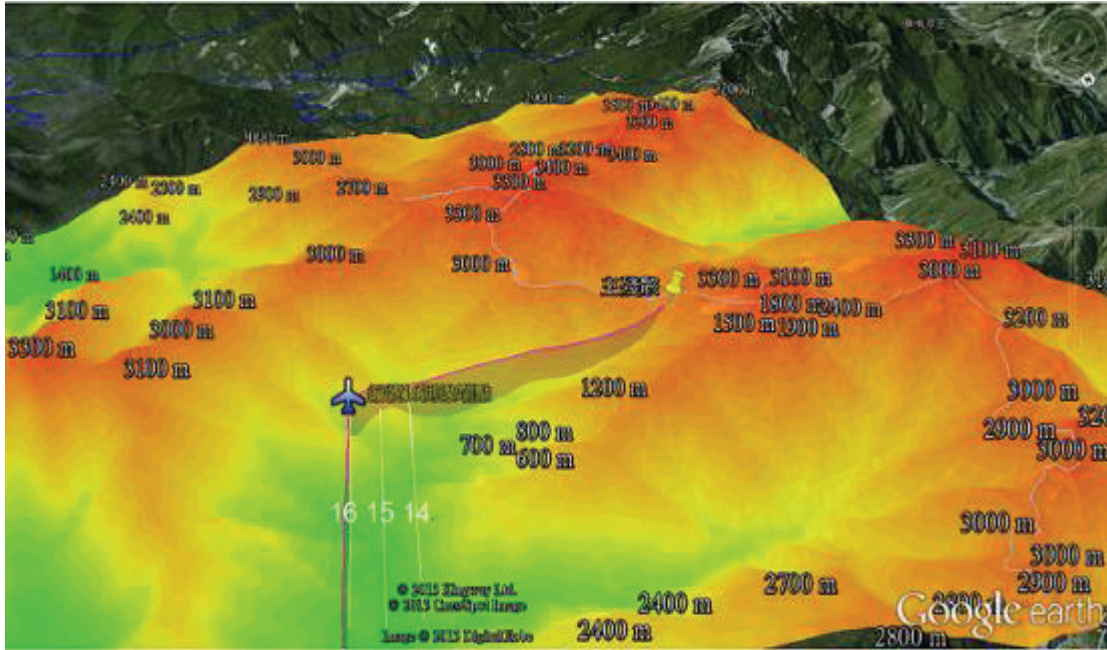
圖 2.1-2 莫拉克 16 號測線南端之周遭地形

依據該機軌跡資料、內政部國土測繪中心地形資料與 Google earth 3D 地形，經套疊後如圖 2.1-2。圖上顯示，該機以東北朝西南之方向執行 16 號測線之空照

任務，於飛離測線終點時，該機 9 點鐘至 4 點鐘方向多為 2,900 公尺 (9,514 英尺) 至 3,300 公尺 (10,827 英尺) 之高山。

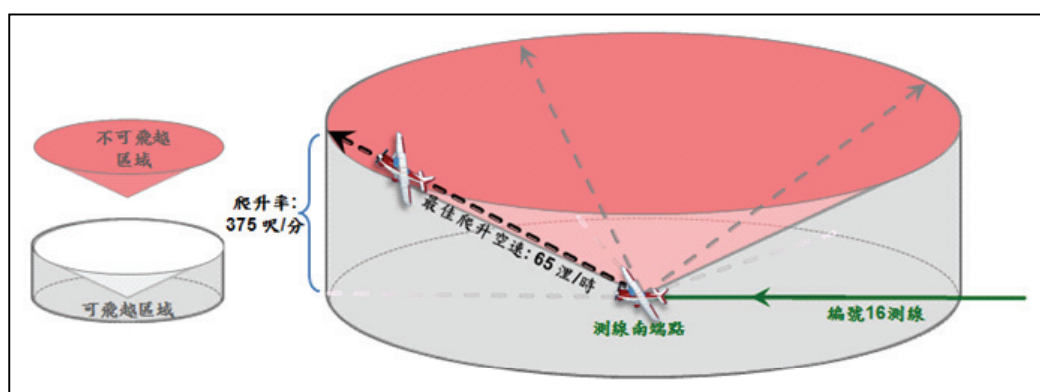
圖 2.1-3 飛越區域示意圖

假設該機飛離 16 號測線南端點時，立即以上述最佳爬升性能保持固定航向爬升，在忽略氣流影響之情況下，若將其 4 分鐘飛行軌跡以測線南端點為中心沿 360 度環繞一周，應可形成一圓錐面。此圓錐面下方代表該機於該條件下可飛越之區域，上方則代表不可飛越之區域，如圖 2.1-3 所示。

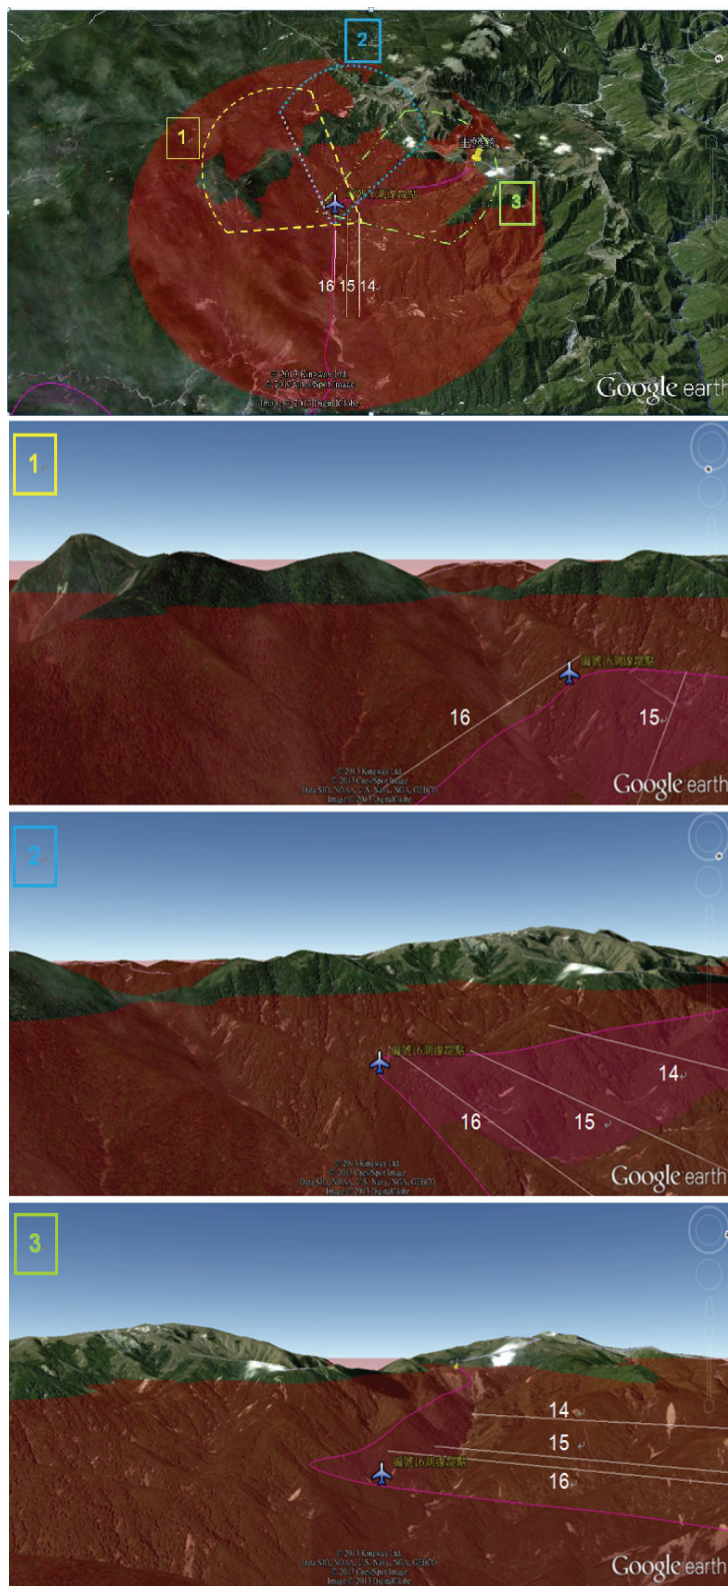
圖 2.1-4 最佳爬升性能形成之圓錐面套疊於 3D 地形示意圖

本會進一步將上述以最佳爬升性能形成之圓錐面套疊於 Google earth 3D 地形中，如圖 2.1-4。檢視該圖後顯示，該機前方 9 點鐘至 3 點鐘方向間，皆有山脊突出於圓錐面之上，其中以 3 點鐘方向突出之山脊距離最遠。

綜合上述分析，該機於完成 16 號測線空照時，即使立即以最佳爬升性能自 8,400 呎高度開始爬升，仍可能無法順利飛越左右兩側 9 點鐘至 3 點鐘方向圍成之區域，復以當時之位置並不有利於該機盤旋爬升或迴轉沿原路線脫離，表示該機人員由北向南執行 16 號測線空照之路線並不安全。而飛航組員完成空照後選擇右轉，繼續沿山谷方向飛行，係可用爬升距離較長之路線，然仍不足以安全脫離。此亦顯見任務前航線規劃之重要性，若能於任務前充分考量航機性能、空照區地形、以及測線高度與位置等因素，妥適規劃安全之空照航線，將有助於避免類似事故再發生。

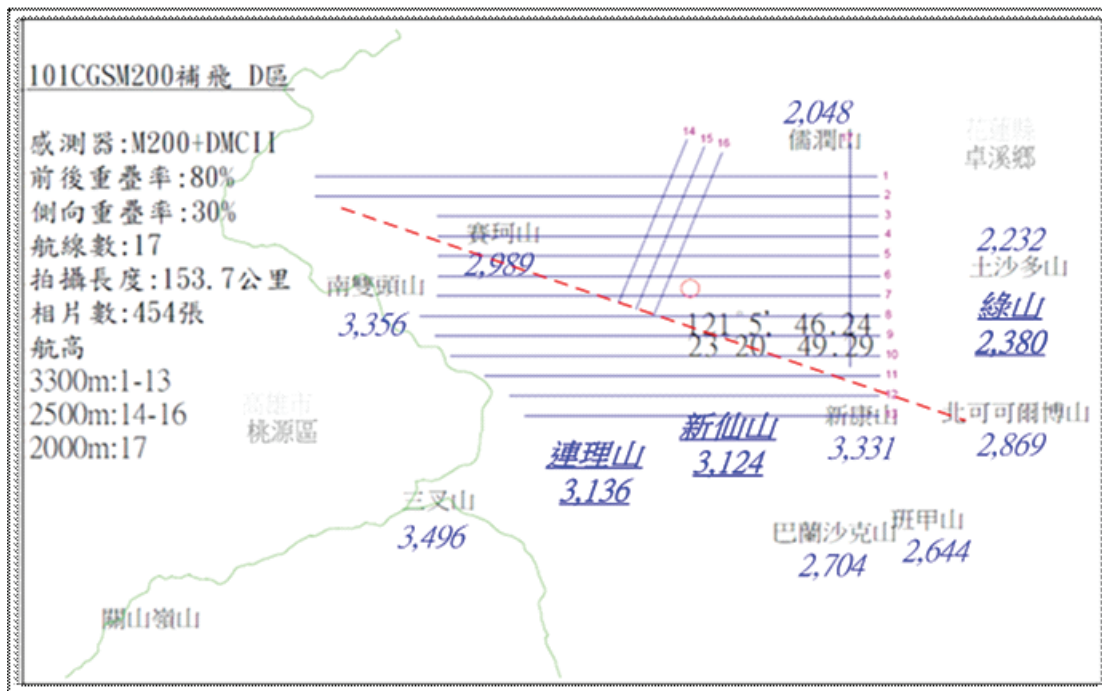
圖 2.1-5 莫拉克空照區圖資資訊綜整示意圖

專案調查小組依據莫拉克空照區測線圖（圖 1.18-2），並參考地形圖 1.18-3 與 1.18-4，補上漏標之山岳名稱與所有山岳之高度後（如圖 2.1-1 藍字），製作成圖 2.1-5。

1.18.2.2 節之事實資料指出，該機墜毀前，係由北至南執行圖 2.1-1 中 GPS 高度 2,500 公尺之 16 號測線空照任務。檢視圖 2.1-1 後發現，航機由北至南完成 16 號測線之空照後，該機前方 180 度鄰近範圍之山岳高度皆高於測線高度，需進一步評估山岳間是否有適當路線可供爬高，或選擇盤旋爬高由東北方地形高度較低處脫離，然於此狹小山谷地區盤旋仍有安全顧慮。因此，由南至北執行 16 號測線空照任務應是較安全之選擇，惟須先爬升至安全高度後再下降以進入 16 號測線，會增加油耗及降低完成空照之機率。

以上顯示，依據詮華提供予大鵬有關莫拉克空照區之圖資，大鵬若能有效予以整合，應有機會於任務前對 16 號測線由北至南執行空照之飛行路線進行進一步評估，以確保任務安全。

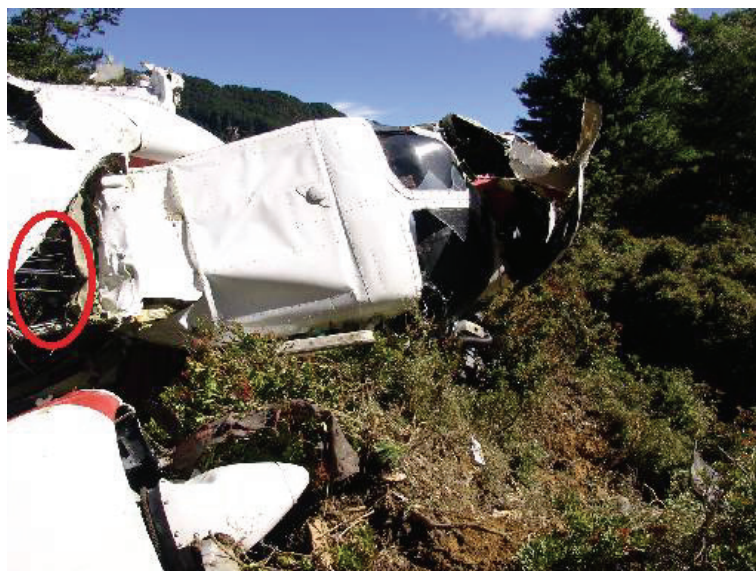
圖 2.5-1 機翼與機身脫離呈歪斜狀態

依據 1.12.3 殘骸撞擊資料顯示，飛機與地面撞擊後，歷經旋轉及翻滾，靜止時機翼與機身脫離，並以左翼根為中心順時針旋轉約 15 度，左翼區域與左機身之距離趨近，右翼區域與右機身之距離趨遠，與機身成歪斜交叉狀態（詳圖 2.5-1）。

左翼區域與左機身之距離趨近之結果，造成該區域內之鋼繩張力鬆弛，另左旋鈕以低於 1 吋磅力矩即可輕易轉動，顯示左旋鈕不再帶動或牽引任何裝置，亦顯示已與鋼繩等機構脫離，依此研判左發動機燃油 3 向旋鈕可能位於左油箱供油位置。

因右翼區域與右機身之距離趨遠並有位移，使右側燃油控制鋼繩發生牽引並拉緊，詳圖 2.5-1 紅圈處，位於右翼結構內之燃油控制鋼繩及牽引鍊條並未斷開，該鍊繩機構中較易帶動之機構件因此被反向帶動，即位於駕駛艙內之右發動機燃油 3 向旋鈕至關閉位置，張力緊繃之鋼繩使旋鈕卡死於關閉位置，依此研判右發動機燃油 3 向旋鈕可能位於右油箱供油位置。

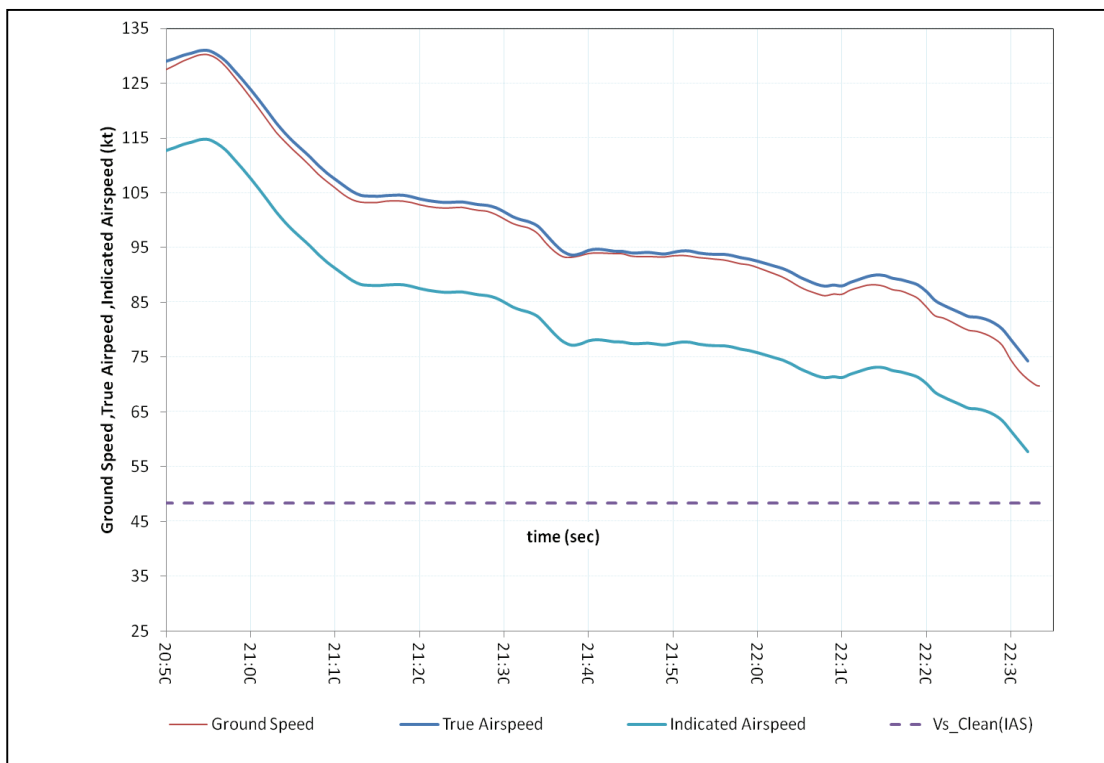
圖 2.6-1 該機最後 2 分鐘之速度變化圖

根據該機 POSAV 最後 2 分鐘紀錄資料，包括：高度、地速、航向、俯仰角、坡度，配合前述氣象模擬分析，以計算該機之真空速 (True Airspeed, TAS) 及指示空速 (Indicated Airspeed, IAS)，結果詳圖 2.6-1。圖中紅色實線為地速紀錄資料；真空速 (藍色實線) 之變化 132 浬/時至 81 浬/時；指示空速 (綠色實線) 之變化為 115 浬/時至 57 浬/時，乾淨外型之 1g 失速速度 (黑色虛線) 為 48 浬/時。

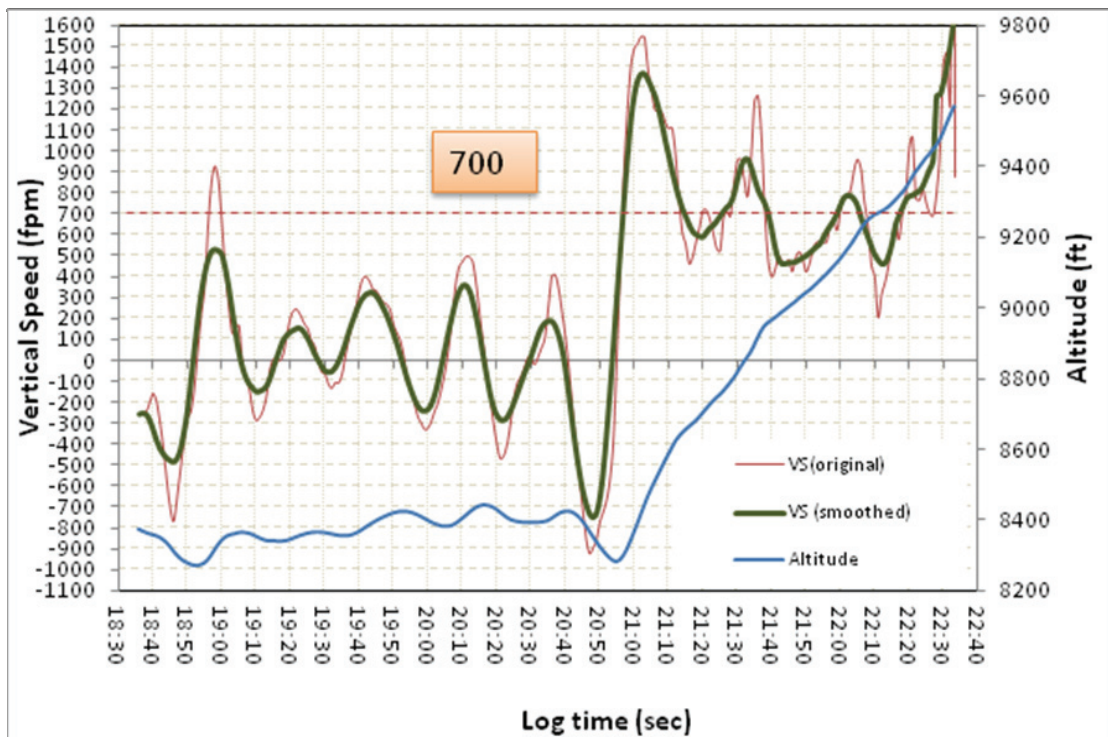
圖 2.6-4 該機最後 4 分鐘爬升率及飛行高度變化圖

經比對 POSAV 資料，該機最後 2 分鐘之平均爬升率約為 700 呎/分，高於原廠手冊額定之 425 呎/分爬升性能。忽略短暫的升降氣流對航跡爬升率之影響，將爬升率進行平滑化處理（綠色實線），詳圖 2.6-4。此期間，開始爬升之 IAS 為 113 浬/時，遠高於 AFM 手冊建議最佳的爬升速度為 IAS 65 浬/時，並出現超出原廠額定之爬升性能，其可能原因依據 1.16.3 節，英國航空器事故調查機關（AAIB）及航空器製造商的意見：「*The average rate of climb was a little over 700 ft/min. ... Part of the apparent performance excess will be due to the aircraft slowing during the climb.*（中譯：略高於 700 呎/分之平均爬升率，部分可能原因係航空器於爬升時速度降低之故）」，相關分析詳下一節。

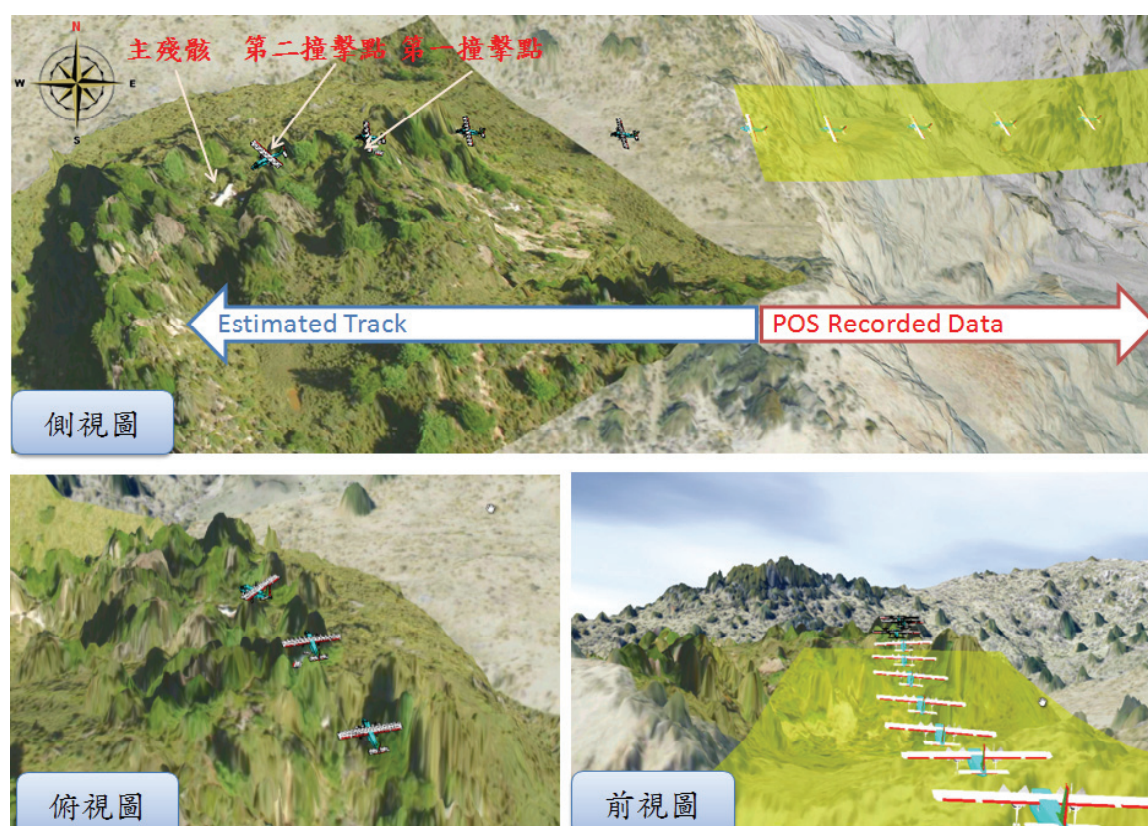
圖 2.7-2 該機最後飛航變化 3D 示意圖

依據現場殘骸分布圖及航機結構撞擊部位，本會使用 TerraExplore 軟體，整合事故區的光達資料，空照影像及事故後空照影像，製作精密地形（資料之空間精確度優於 20 公分），其地形高度係以光達第一次回波的樹高為基礎，並與第一及第二撞擊區的斷樹高度研判航機撞擊姿態及解體過程，詳圖 2.7-2。

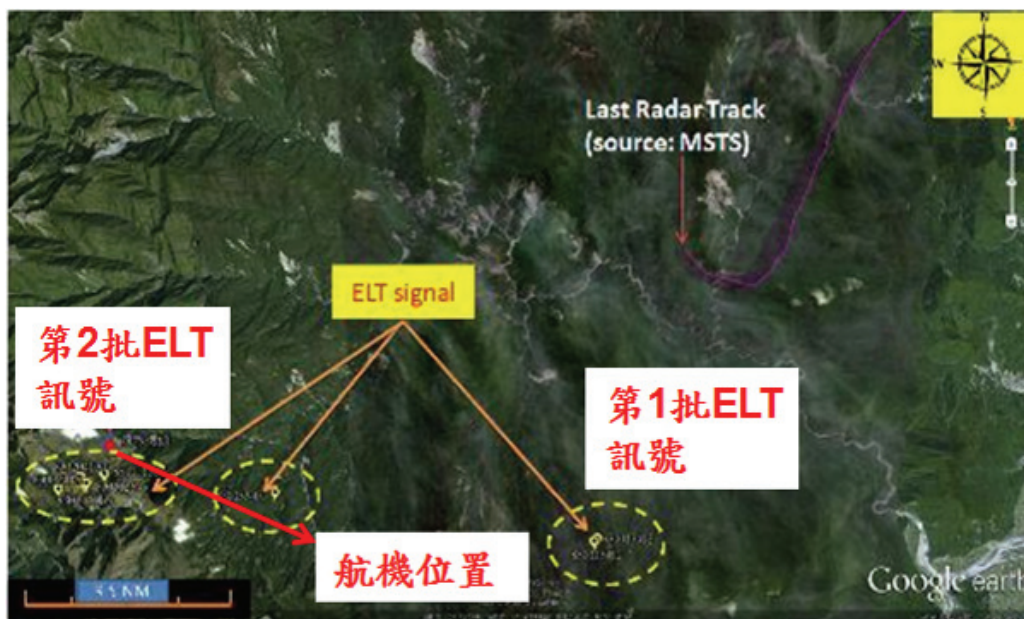
圖 2.9.1 第 1 批、第 2 批 ELT 坐標資料與航機正確位置比較圖

事故機於 0934 時發出之第 1 批 ELT 訊號，國搜接獲日方通知後透過民航局駐國搜協調官向航管、任管及事故機所屬公司交互查證，確認係我國籍大鵬所屬航空器發生事故後，國搜於 1010 時即派出第 1 架次在空之空勤直昇機進行空中搜索，1020 時任管以電話通知民航局人員兼任之任管主任，民航局於 1100 時成立緊急應變小組。依據 1.15 及訪談資料顯示，第 1 批 ELT 訊號接收及通報作業，相關單位均迅速執行 ELT 訊號查證及搜救行動，惟第 1 批坐標資料精確性較差，坐標位置與航空器相距約 13 公里。

第 2 批坐標資料於當日下午 1334 時發送至任管，至次日上午 0913 時為第 3 至 15 筆坐標資料，精確性佳，為 99%，坐標位置與航空器相距約 700 公尺。

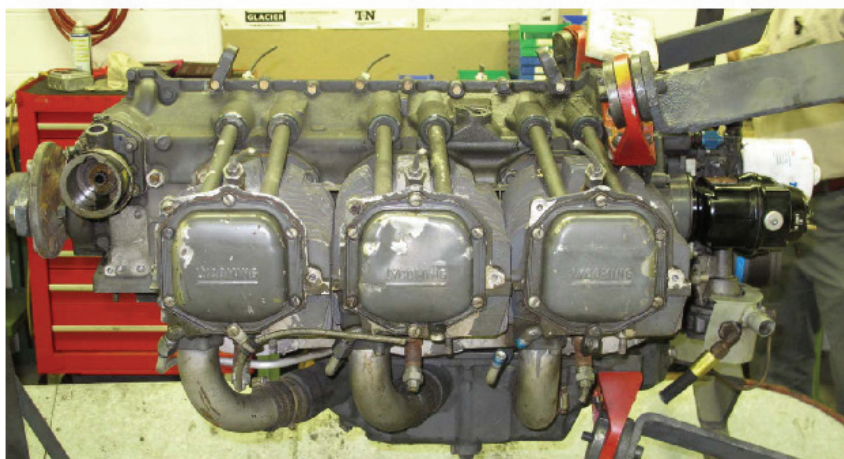
Figure 1- Left Hand Side of Engine, As Received

The engine was removed from its wooden shipping crate and placed in a stand for evaluation (Figures 1, 2). The engine was shipped without a primary vacuum pump, starter, alternator, and oil cooler. The carburetor was not included in the engine shipping crate but was later located in the shipping crate for the No. 2 engine. All ignition wires were clipped at both ends near the magnetos and individual spark plugs. The fuel line from the fuel pump to the carburetor was clipped near the pump housing. The No. 5 Cylinder oil return line had been removed prior to shipment. The oil cooler supply and return lines were fractured at their respective b-nut fittings on the accessory housing.

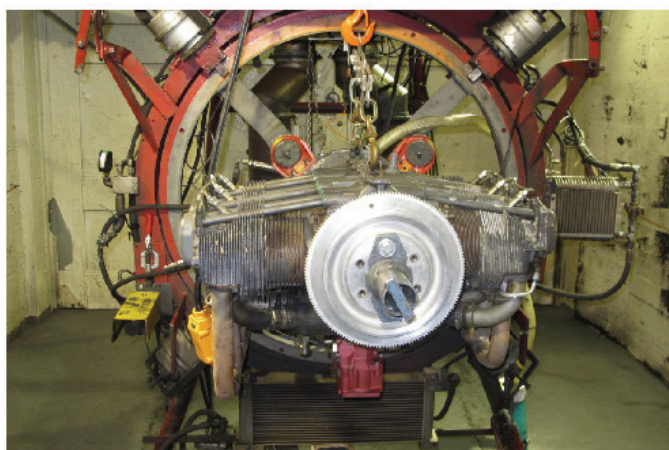
Figure 9- Engine Installed in Test Cell

Lycoming had previously developed a testing procedure for accident/incident engines. Slave test cell components were installed to replace all items missing from the engine upon receipt (Figure 9). The engine was placed in the test cell and following a warm up period was run for 5 minute periods each at 1500 rpm, 1800 rpm, 2200 rpm, full throttle, and idle. In addition a magneto check was performed to ensure rpm levels did not drop beyond limits when the right and then left magneto were disabled⁴. During the magneto check, when the left magneto was disabled RPM levels dropped by 233 RPM, exceeding the 150 RPM limit. With the left magneto still disabled the engine speed was reduced to idle setting and an audible after-fire in the exhaust system was detected. The engine was shut down and water was sprayed on the exhaust manifold of each cylinder to gauge cylinder temperature. The No. 5 cylinder exhaust manifold duct was noticeably cooler than the other cylinders and was evaluated. A replacement spark plug was installed in the top position of the No. 5 cylinder and during the follow up test cell run the after-fire ceased and the rpm droop during magneto checks was reduced to an acceptable level.

The engine produced adequate power at each test cell setting and did not exhibit any operational issues that would preclude it from functioning properly in the airframe. Test cell run sheets are attached in Enclosure (1).

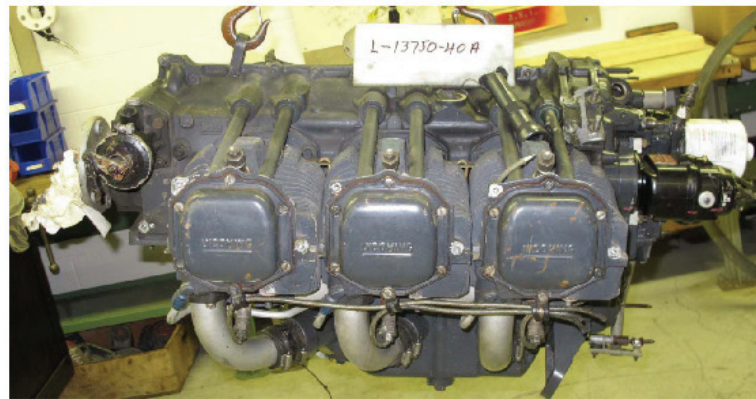
Figure 10- Left Hand Side of Engine, As Received

The engine was removed from its wooden shipping crate and placed in a stand for evaluation (Figures 10, 11). The engine was shipped without a carburetor, primary vacuum pump, secondary vacuum pump, starter, alternator, and oil cooler. Ignition wires leading to the upper cylinder spark plugs were clipped at both ends near the magnetos and spark plugs. The ignition wires leading to the bottom cylinder spark plugs were clipped at the magnetos and at the zip tie connection holding the ignition wire bundle together. The oil cooler return line b-nut fitting on the accessory housing was present but the oil line was not shipped with the engine. The oil cooler supply line and fitting were not shipped.

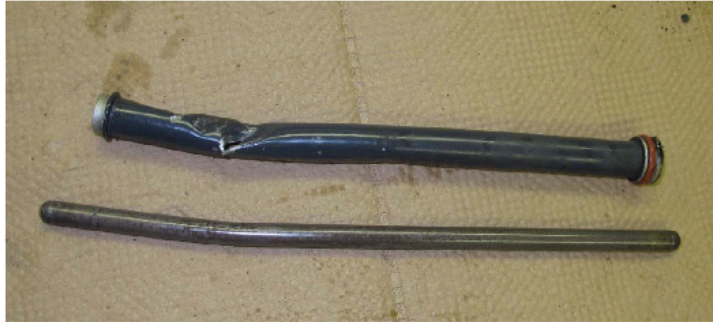
Figure 14- No. 6 Cylinder Push Rod and Shroud

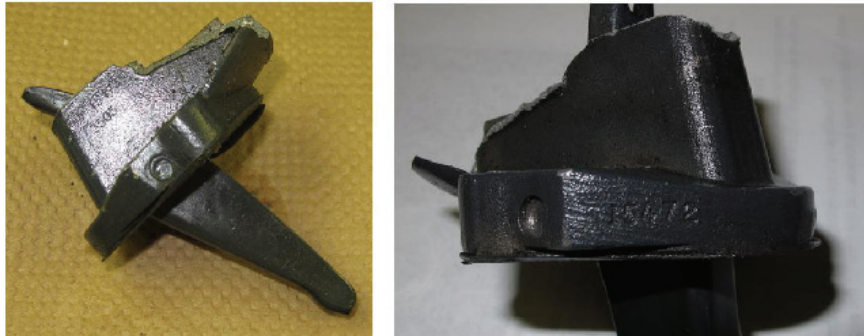
The fuel pump was fractured at its base plate connection to the accessory housing studs, separating a majority of the pump from the engine. The separated section of the fuel pump was not shipped with the engine. Two different part numbers were stamped on the remaining section of the fuel pump. Part number LW-1573 correspond to a high pressure pump capable of producing 25-30psi of pressure.⁵ On the outer face of the base plate a second part number, 15472 was stamped which is the correct pump specified for the engine (Figure 16)⁶.

⁵ High pressure pumps are not permitted on the Lycoming O540-E4C5 engine which only requires 3-4 psi of fuel pressure to function properly.

⁶ The LW-15472 fuel pump produces 4-6psi of fuel pressure.

Figure 16- Piece of Fuel Pump, Different Part Number Stamps

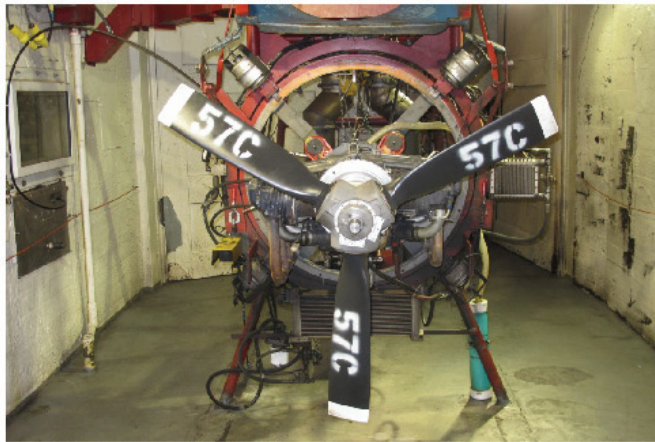
Figure 21- Engine Installed in the Test Cell

After all functional checks were complete the engine was staged and installed in the test cell (Figure 21). Slave parts were installed in place of components that were missing from the engine upon receipt. The standard fuel pump was replaced with a high pressure model

to gauge effect on engine operation. The carburetor from the No. 1 engine was installed on the No. 2 engine to ensure it functioned properly⁹. Immediately after start, fuel was seen running from the bottom of the carburetor indicating the carburetor had been flooded due to excessive fuel supply/pressure. To reduce the risk of fire the test was stopped. For the second phase of the test, the fuel pump was bypassed in favor of the test cell fuel pump system.

The same Lycoming test procedure that was run on engine No. 1 was repeated for engine No. 2. Following a warm up period the engine was run for 5 minute periods each at 1500 rpm, 1800 rpm, 2200 rpm, full throttle, and idle. In addition a magneto check was performed to ensure rpm levels did not drop beyond limits when the right and then left magneto were disabled¹⁰. The engine passed test cell runs and ran smoothly throughout the test sequence. Test cell log sheets are attached in Enclosure (2).
