# 飛航安全調查委員會

## 航空器飛航事故 事實資料報告

長榮航空公司 BR189 航班

於松山機場降落時偏出跑道

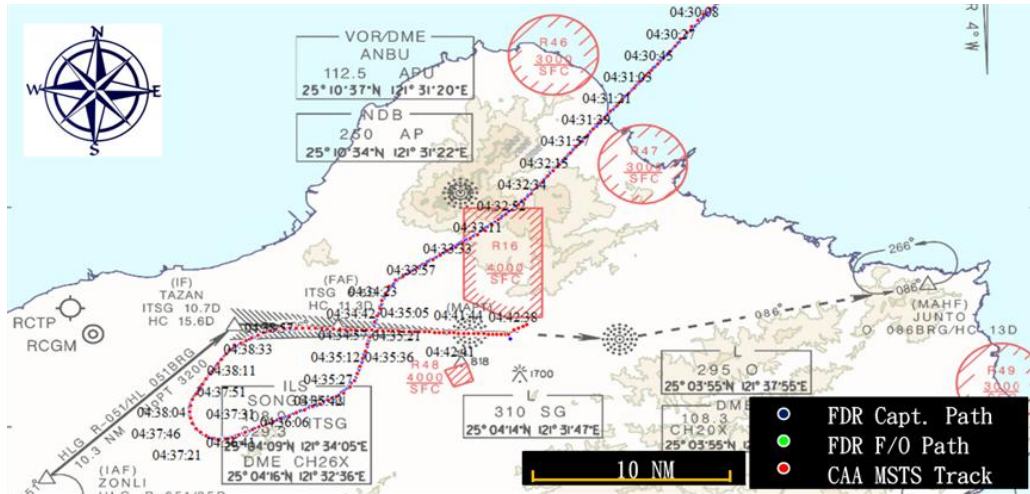
圖 1.1-1 BR189 飛航軌跡及雷達軌跡套疊圖<sup>7</sup>

<sup>7</sup>本會取得民航局飛航服總台提供之多重監視源資料處理系統 (MSTS) 資料，自該機高度 8,000 呎至落地期間之 FDR 飛航軌跡與 MSTS 雷達軌跡套疊。

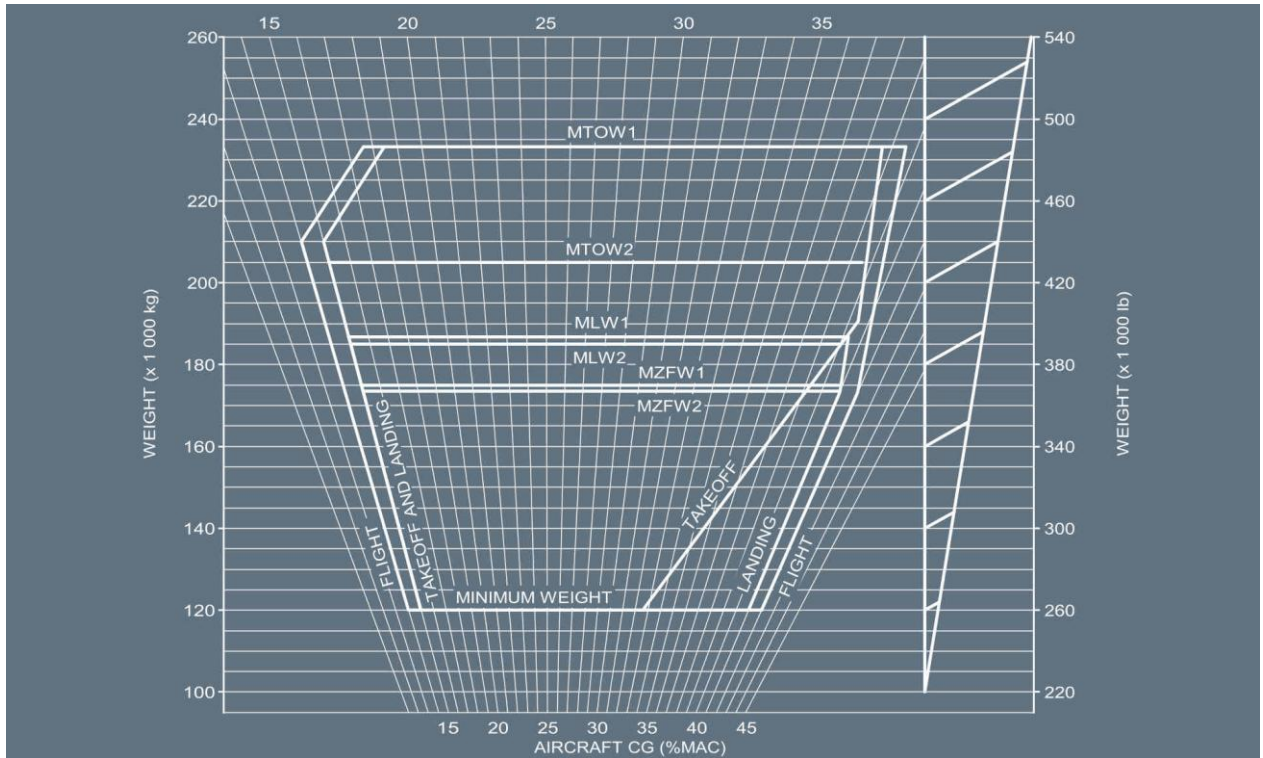
圖 1.6-1 事故機重心限制範圍

本事故航機獲認證之最大起飛/落地/零油重量計兩組，第 1 組最大起飛重量為：233,000 公斤，最大落地重量：187,000 公斤，最大零油重量為 175,000 公斤。第 2 組最大起飛重量為 205,000 公斤，最大落地重量為 185,000 公斤，最大零油重量為 173,000 公斤，本次航班使用第 2 組之最大起飛/落地/零油重量。其重心限制範圍如圖 1.6-1。表 1.6-3 為該班機事故之載重平衡表。

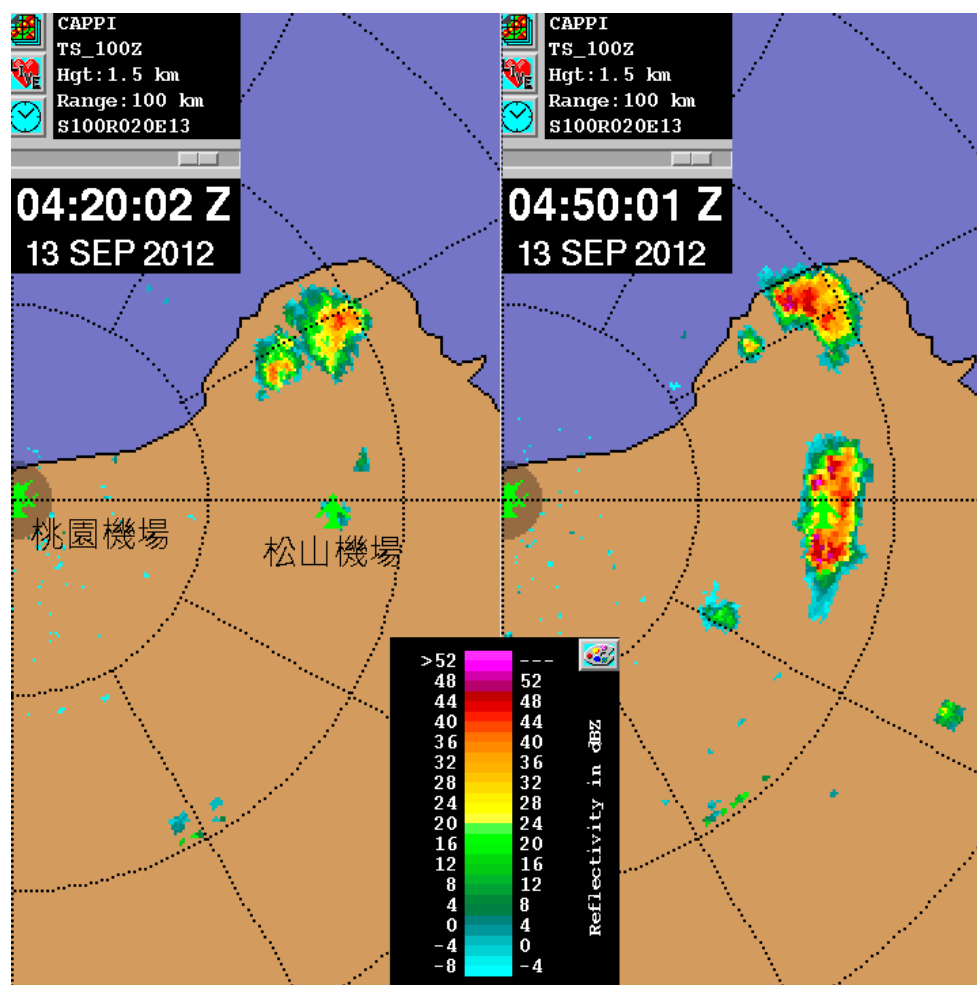
圖 1.7-1 桃園機場都卜勒氣象雷達回波圖

事故當時因熱對流影響，松山機場上空有積雨雲逐漸生成，1220 時及 1250 時桃園機場都卜勒氣象雷達回波圖如圖 1.7-1 所示。

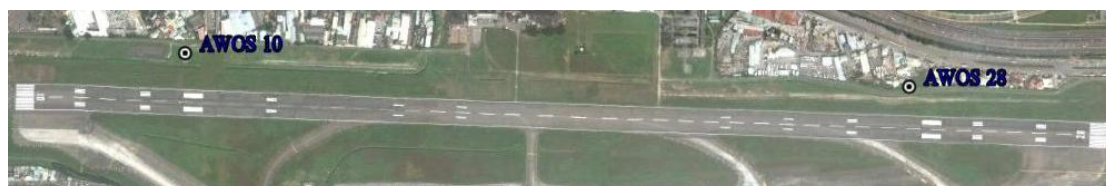
圖 1.7-2 10/28 跑道 AWOS 位置圖

松山機場地面自動氣象觀測系統（Automated Weather Observation Systems, AWOS）之設置地點如圖 1.7-2，1235 時至 1245 時之 3 秒鐘平均風向風速如圖 1.7-3 所示，1230 時至 1300 時之 1 分鐘平均跑道視程（Runway Visual Range, RVR）及 1 小時累積降雨量資料如圖 1.7-4 所示。

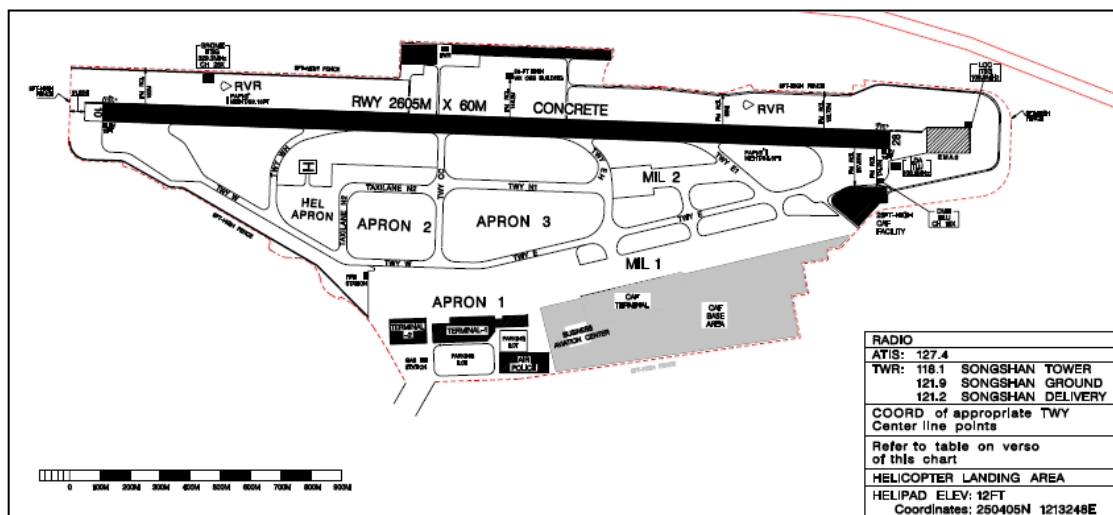
圖 1.10-1 臺北/松山機場圖

依臺北飛航情報區飛航指南：臺北/松山機場位於台北東北方 4.8 公里處，機場標高 18 呎，具 10/28 跑道，長 2,605 公尺、寬 60 公尺。另依現場勘查結果，該跑道無道肩。10 跑道 800 公尺至 1,200 公尺間，南側平均橫坡度為 1.6%。

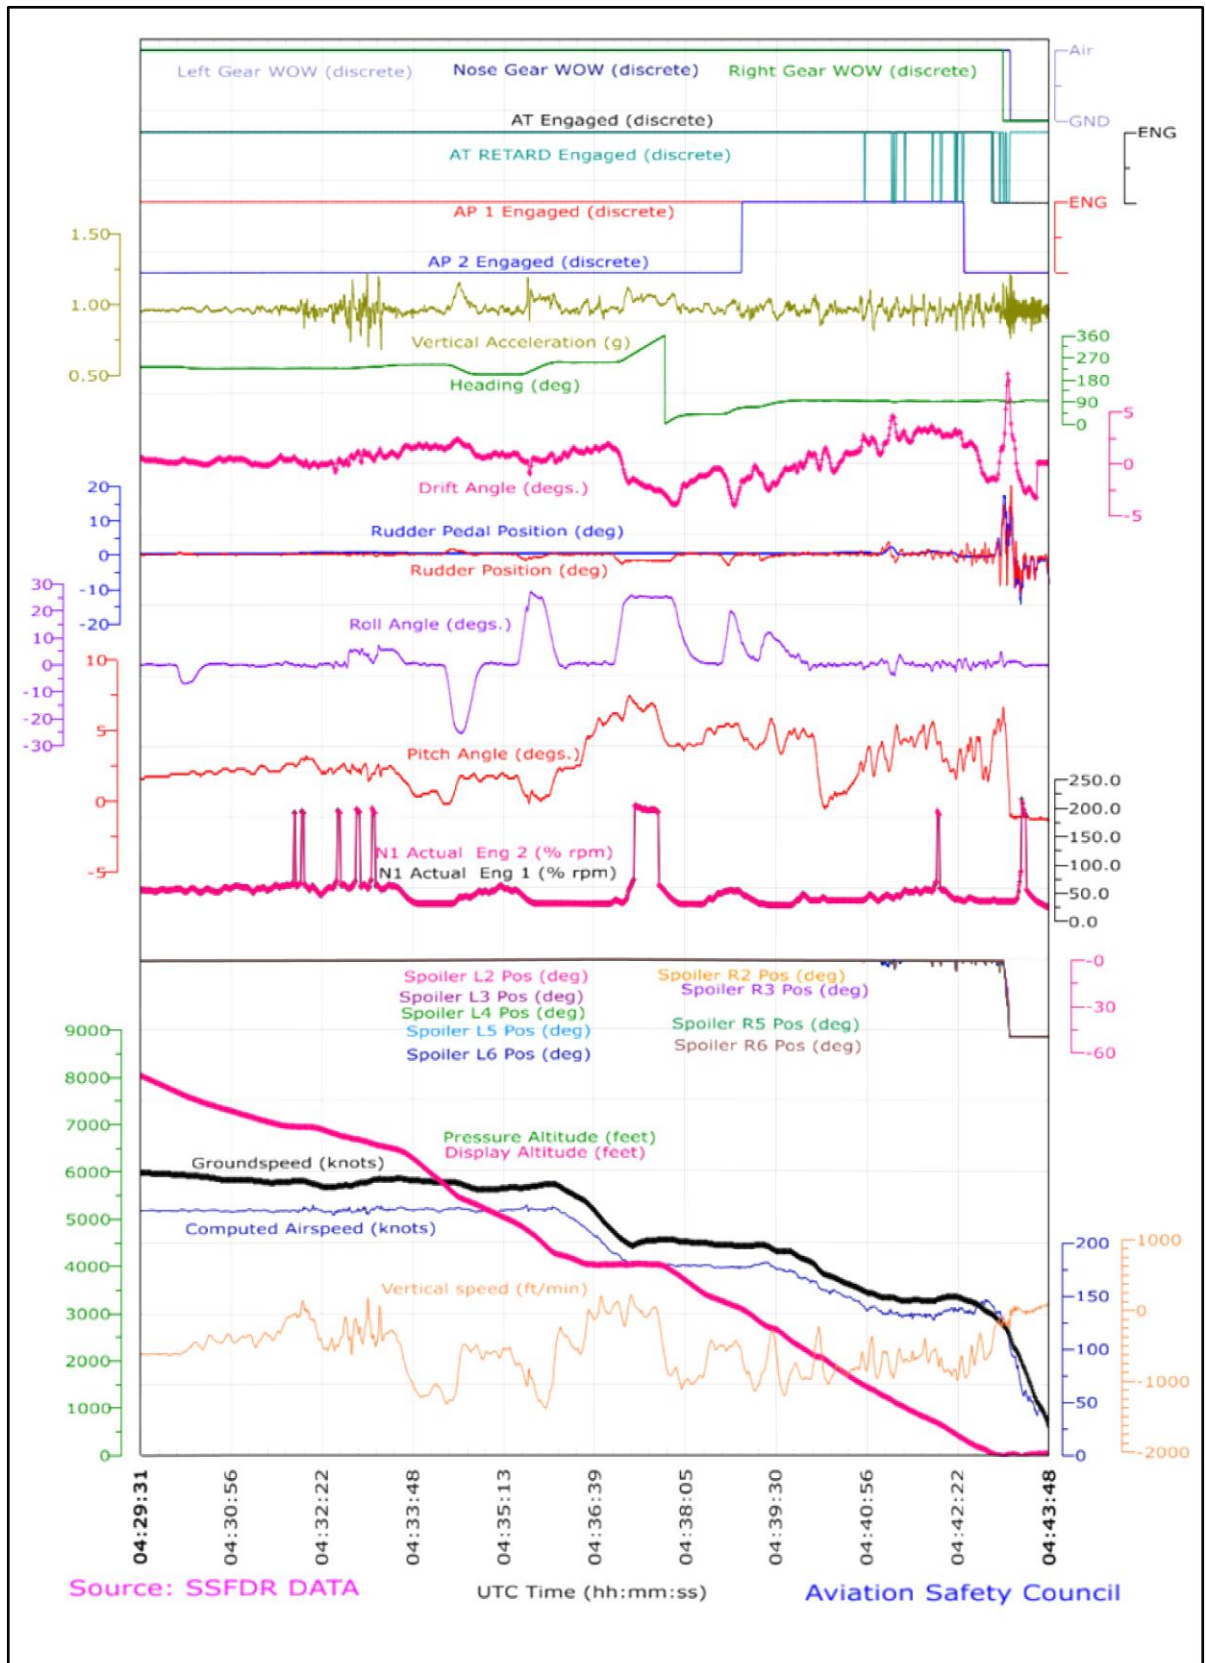
圖 1.11-2 FDR 飛航參數繪圖 (最後進場至事故期間)

- ◆ 1243:09 時(主輪觸地 3 秒後),自動煞車「Auto Brake Low」備動解除,轉為人工煞車。
- ◆ 1243:06 至 1243:12 期間(主輪觸地後至鼻輪觸地期間),擾流板均展開至 50 度。左右煞車壓力變化 64PSI / 64PSI → 576PSI / 64 PSI; 地速由 121 浬/時→ 111 浬/時。
- ◆ 1243:13 至 1243:18 期間(鼻輪觸地後至反推力器展開期間),左右油門桿(TLA)變化為-0.6 度→-36.2 度; 1243:18 時左右反推力器展開; 左右發動機(N1 actual)變化為 33.9.2% / 33.8% → 36.3% / 38.1%; 左右煞車壓力變化為 704PSI / 96PSI → 64PSI / 192PSI; 地速變化為 108 浬/時→ 98 浬/時。
- ◆ 1243:19 時至 1243:38 時期間(反推力器展開至收回),左右煞車壓力變化為 64PSI / 224PSI → 576PSI / 512PSI → 352PSI / 416PSI; 1243:38 時左右反推力器收回; 地速變化為 96 浬/時→ 49 浬/時。
