飛航事故調查報告

ASC-AOR-14-10-002

中華民國102年10月16日
中興航空公司BK 117B-2型機
國籍標誌及登記號碼B-77009
執行運補作業於玉山北峰停機坪
落地時墜毀

執行運補作業於玉山北峰停機坪落地時墜毀

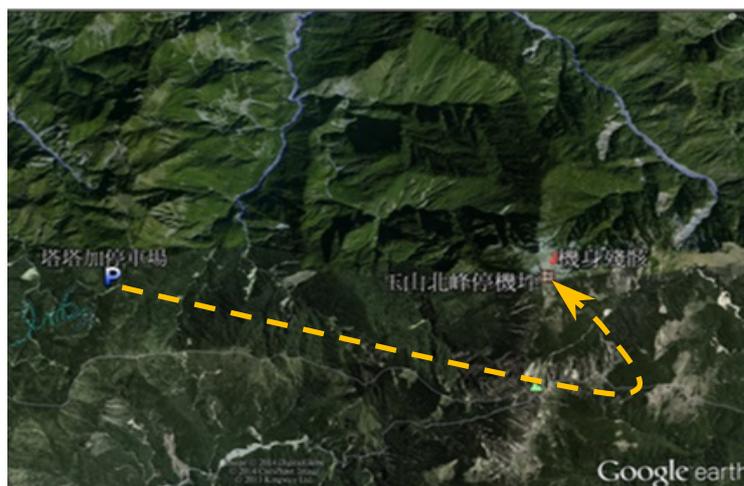
圖 1.1-1 事故機飛航軌跡示意圖

綜整 CVR 資料、目擊證人訪談及事故現場拍攝之影片，事故當時天氣良好，航機係以約 300 度之航向接近玉山北峰停機坪，於接近停機坪落地前機首航向逐漸向右轉向北方，於 0808:58 時滑橈距地面約 3 至 4 呎接近滯空時，機首突然有一較大之右偏，航機高度隨即逐漸上升，期間 PM 叫：「喔，不行不行」。同時航機持續偏右，向北前進偏出停機坪並開始順時針方向旋轉，約 7 秒後航機完全偏出停機坪，進入停機坪北面之邊坡上空，且旋轉約一圈，PM 呼叫：「飛出去飛出去」，但航機仍持續旋轉並逐漸消失高度，且有加速旋轉之現象，0809:10 時該機旋轉至第 2 圈並持續旋轉及下掉高度，0809:14 時航機於所拍攝之影片畫面中消失，0809:17 時該機產生主旋翼警告音響，1 秒後並出現撞擊聲音。現場目擊者沿航機消失之方向搜尋，發現該機墜落於玉山北峰停機坪東北方之懸崖下。

經搜救後發現機上 3 人罹難，航機全毀。主殘骸位置位於玉山北峰停機坪東北方約 175 公尺處 (N23°29'19.07", E120°57'39.96")，標高約為 3,690 公尺 (12,106 呎)。該機第 2 次由塔塔加停車場飛往玉山北峰停機坪之飛航軌跡示意圖如圖 1.1-1。

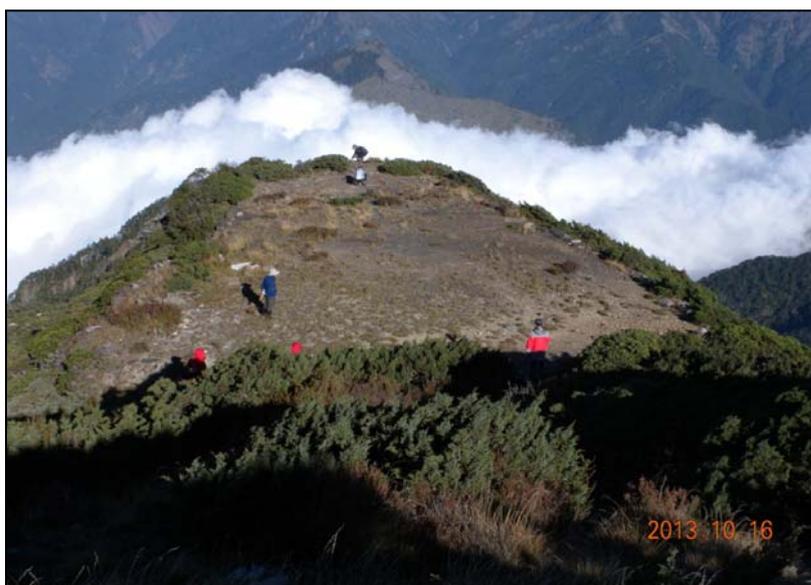
圖 1.10-1 玉山北峰停機坪現況圖 (1)

玉山「北峰停機坪」為一臨時起降場，根據現場量測，該停機坪為一小平台，位於玉山氣象站東方約 80 公尺處，座標為 N23°29'14.20"，E120°57'36.90"，約長 40 公尺、寬 18 公尺，海拔高度約 3,825 公尺，西面為玉山氣象站（海拔高度約 3,850 公尺），其它 3 面均為陡降山谷，詳圖 1.10-1。

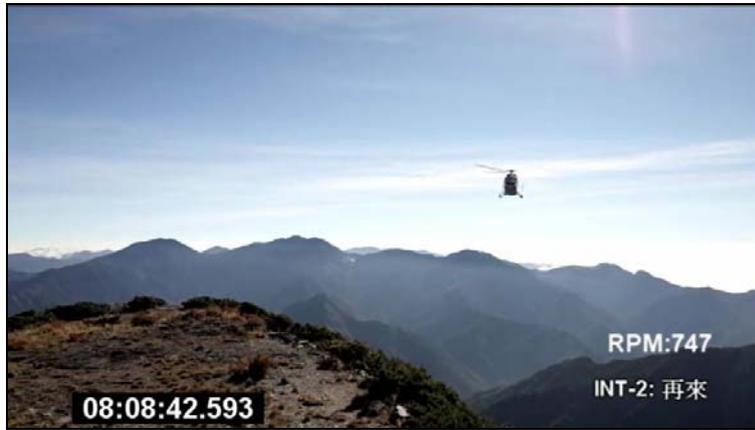
事故機自玉山北峰停機坪東南方朝西北方進場

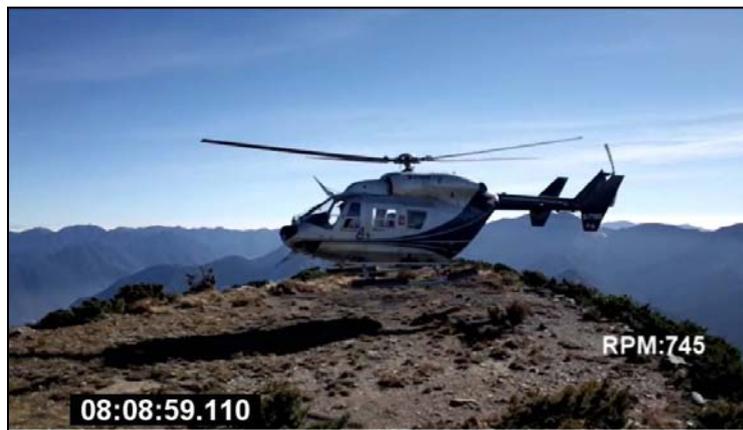
事故機進入停機坪後緩緩接近地面，機首右轉逐漸朝向北方

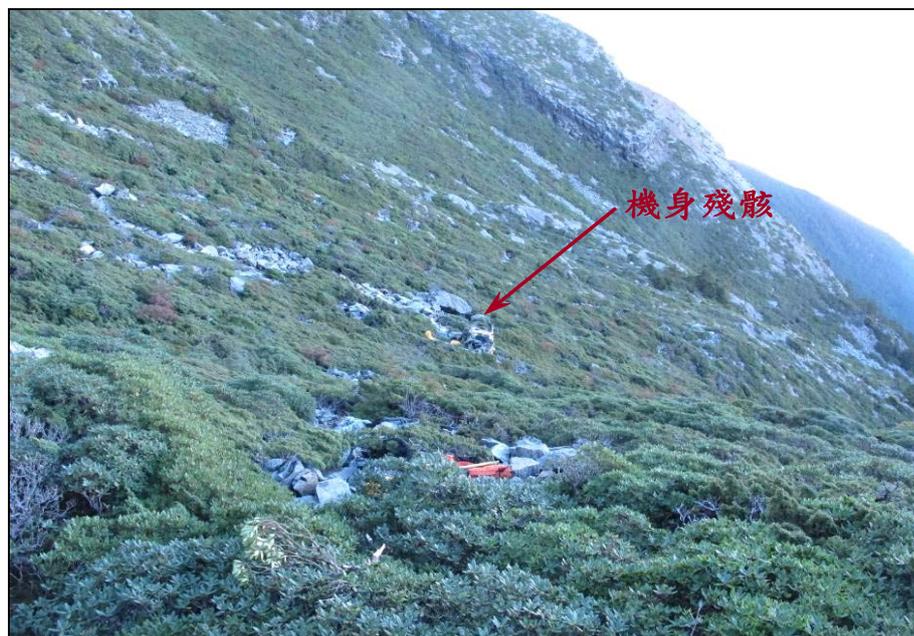
圖 1.12-1 事故現場地理環境圖

量測名稱	緯度		經度		海拔高度*1
機身殘骸	N	23°29' 19.07"	E	120°57' 39.96"	3,690 m
第 1 撞擊區	N	23°29' 15.98"	E	120°57' 37.52"	3,800 m
主旋翼破損片	N	23°29' 15.70"	E	120°57' 37.72"	3,800 m
起降場東側	N	23°29' 14.31"	E	120°57' 37.60"	3,825 m
起降場西側	N	23°29' 14.08"	E	120°57' 36.23"	3,825 m
*1 高度資料係參照內政部數值地形模型（Digital Terrain Model, DTM）

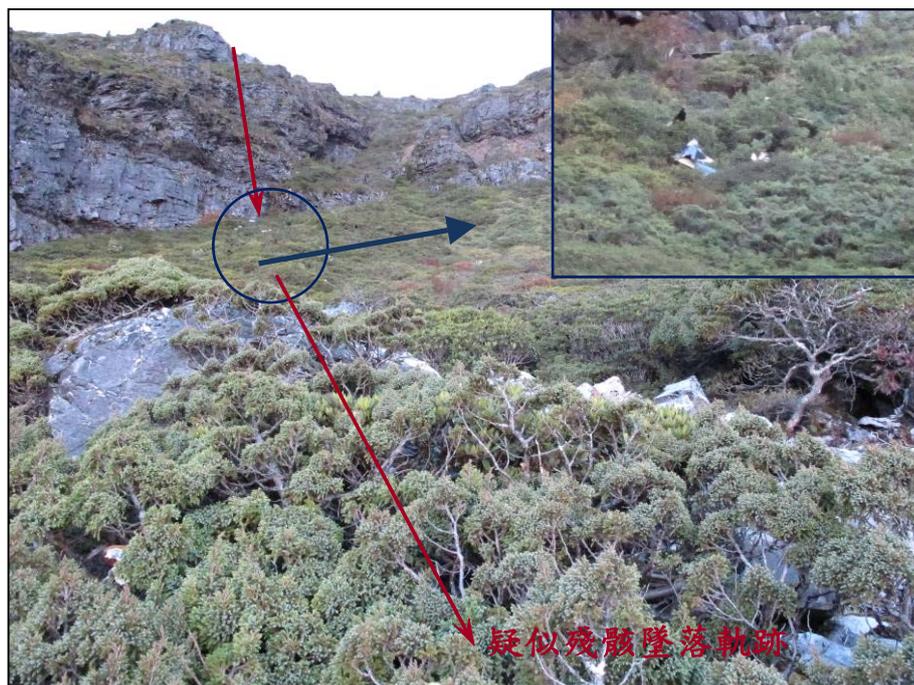
圖 1.12-2 部分機身殘骸散布於陡坡
