# 飛航事故調查報告

ASC-AOR-15-03-002

中華民國103年3月31日  
中華航空公司CI 6416航班  
BOEING 747-400F型機  
國籍標誌及登記號碼B-18721  
於桃園機場落地時偏出跑道

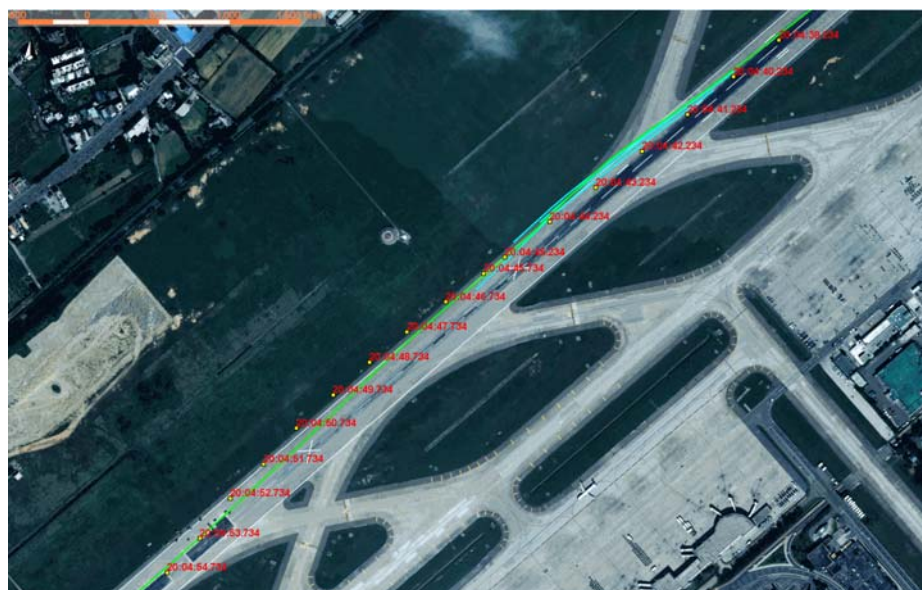
圖 1.1-2 ASDE 與現場量測套疊圖

次日（4月1日）凌晨，桃園機場公司（以下簡稱桃機）航務人員於巡場時發現 23R 跑道右側共計 6 盞跑道邊燈及 1 盞滑行道邊燈損壞，經通報本會派出先遣人員至機場勘查及過濾相關落地航班資訊，並於上午約 9 時與華航人員查證後，始確認該機於落地時曾偏出跑道而發生飛航事故。

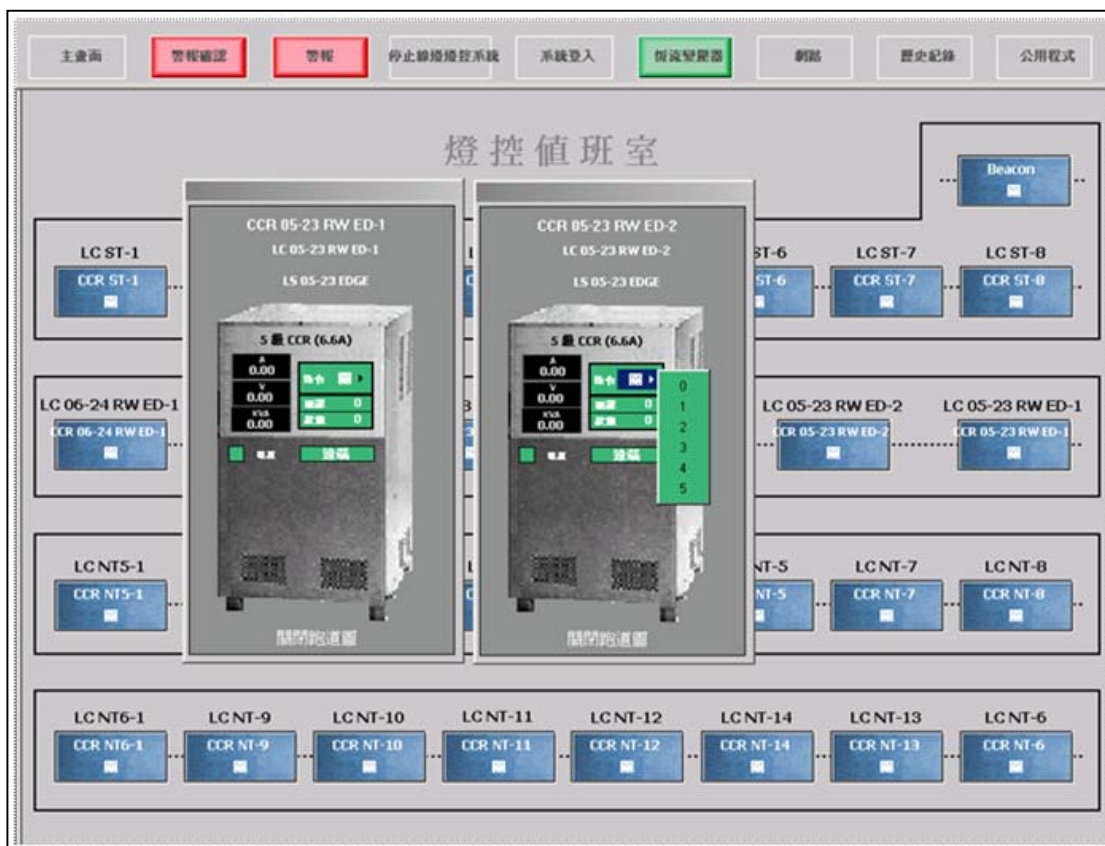
圖 1.10-4 裝修區臺之燈光監控系統迴路面板

本事故造成 6 盞跑道邊燈損毀，而系統並未產生警報<sup>4</sup>。依據民航局提供本會有關發現燈光失效的系統機制說明：「桃園機場 05L/23R 跑道邊燈（共 2 迴路，以相互交錯方式佈設），僅能以整迴路為單位回傳相關資訊（指令、亮度、電流、電壓等）訊息，判斷該迴路是否異常，且目前回傳之電流電壓仍存在可容許之誤差值，故無法正確計算出該燈光是否有連續 2 盞不亮故障發生。」

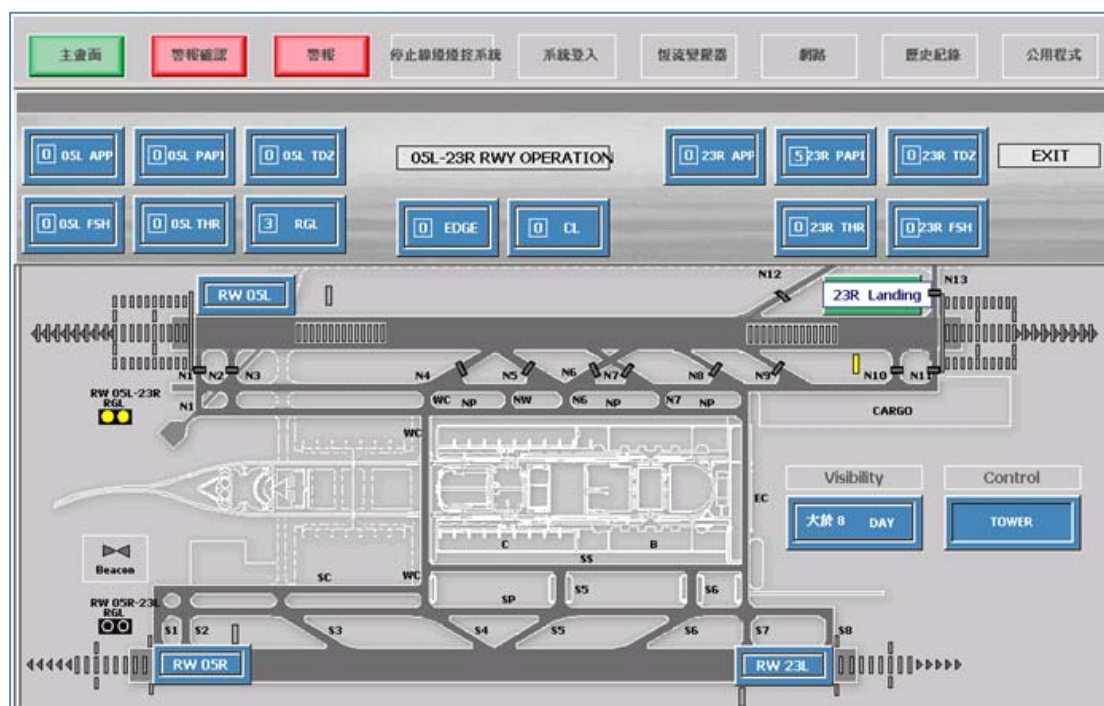
圖 1.10-5 塔臺場面燈光系統控制介面圖

生警報訊息。機場塔臺亦裝設有一套該系統之控制介面（如圖 1.10-5），供塔臺管制人員依跑道之狀況，設定及調整場面燈光之亮度，該介面亦設有燈光失效之警報燈號。

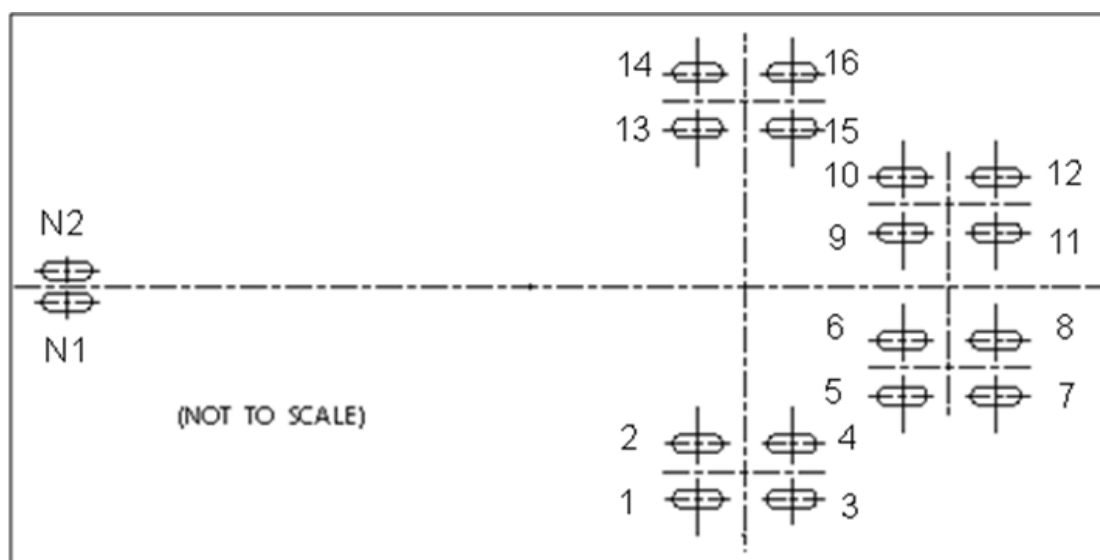
圖 1.12-1 B747-400 型機輪胎編號位置對照圖

- REPORT（故障報告）：*DY FOUND #4 & #11 MWT WORN OUT*（譯：每日檢查發現 4 號及 11 號主輪輪胎磨損。）

- REPORT (故障報告): *GND CK FOUND #9, #10, #12, #14 MWT ASSY DAMAGED* (譯: 地面檢查發現 9 號、10 號、12 號及 14 號主輪輪胎損壞。)

1. *I.A.W. AMM 32-45-01 RPLD #4 & #11 MWT ASSY THAN SVC TIRE PRESSURE TO NML, LEAKING CK NML*（譯：依據 AMM 32-45-01，更換 4 號及 11 號主輪輪胎組件，輪胎打氣至正常胎壓，洩漏檢查正常。）

1. *I.A.W. AMM 32-45-01, #9, #10, #12, #14 MWT RPLD.* (譯: 依據 AMM 32-45-01 更換 9 號、10 號、12 號及 14 號主輪輪胎。)
2. *TIRE PRESSURE SVC TO NML RANGE AND LEAKING CK NML, PER AMM 12-15-06* (譯: 依據 AMM 12-15-06, 輪胎打氣至正常胎壓範圍, 洩漏檢查正常。)

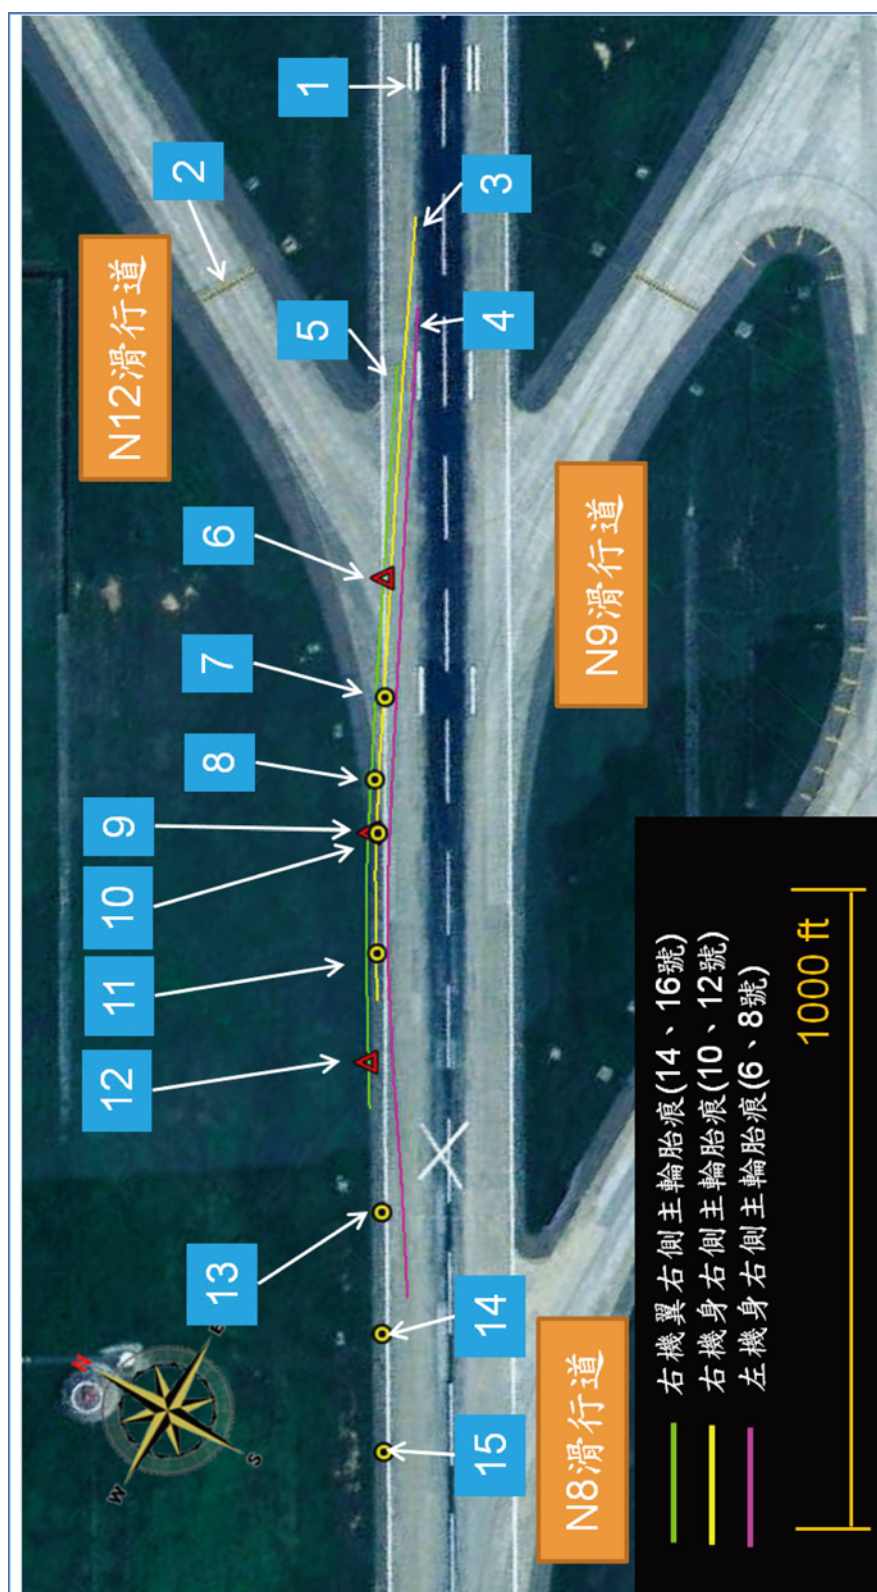
圖 1.12-6 事故現場圖

該機係使用 23R 跑道儀器進場，距離機場約 4.1 哩時，塔台指示另一架於跑道頭等待之航機立即起飛，之後頒發 CI 6416 落地許可，當時 CI6416 距離機場約 0.7 哩。航機於高度 100 呎前皆穩定保持在 23R 跑道左右定位臺及下滑道中心線上，之後左右定位臺指示開始有偏移現象，並開始產生向右之坡度而偏離跑道中心線，最大之坡度為 5.6 度。航機觸地時係以向右 2.5 度之坡度於跑道中心線右側著陸，著陸後 2 秒航機之右機翼主輪即偏出跑道邊線，滾行約 1,400 呎後始返回跑道邊線內，造成 23R 跑道右側共計 6 盞跑道邊燈及 1 盞滑行道邊燈損壞，航機返回跑道後飛航組員始解除自動駕駛。
