# 飛航事故調查報告

ASC-AOR-15-05-001

中華民國103年6月16日  
遠東航空公司FE061班機  
波音MD-82型機  
國籍標誌及登記號碼B-28017  
於金門機場降落時衝出跑道

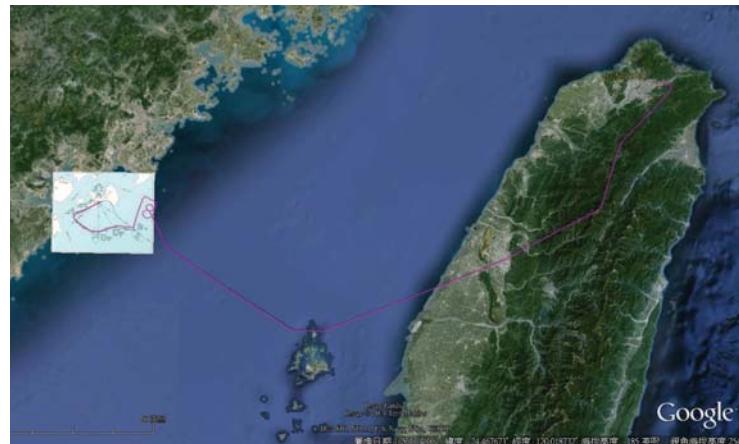
圖 1.1-1 事故機飛航軌跡圖(1)

航機於落地減速過程中，並未撞及任何地面設施，航機亦未受損；該機進場、落地飛航軌跡及現場照片如圖 1.1-1 至-3。

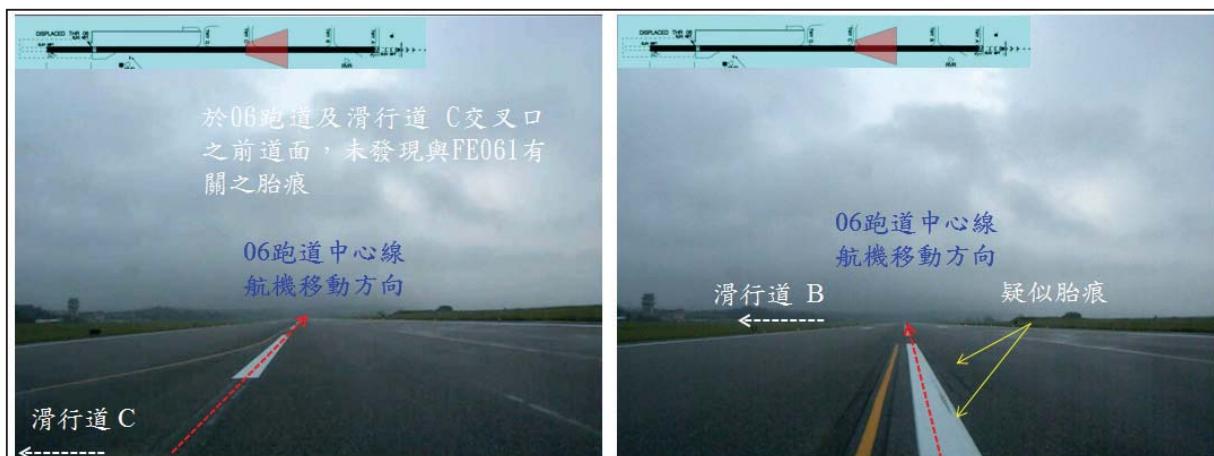
圖 1.12-1 現場胎痕及測量圖 (1)

項次	距 06 跑道頭位置	量測物	說明
1	4,500~5,500 呎	疑似右主輪胎痕出現於 4,600 呎，位於中心線右側約 5 呎。	參考圖 1.12-1
2	5,800 呎	右主輪胎痕，位於中心線右側約 10 呎。	參考圖 1.12-2
3	6,000~6,300 呎	左主輪胎痕及右主輪胎痕，約與跑道中心線平行。	參考圖 1.12-3
4	6,300~7,000 呎	左主輪胎痕及右主輪胎痕，位於跑道中心線偏右，呈現向右偏轉。	參考圖 1.12-4 圖 1.12-5
5	7,500~8,280 呎	左主輪胎痕及右主輪胎痕，位於跑道中心線偏右，呈現向右偏轉。7,950 呎處，右主輪胎痕位於中心線右側約 13.5 呎。	參考圖 1.12-6
6	8,000~8,500 呎	航機右主輪停止點距跑道中心線約 15 呎（位於 24 跑道進場燈第一排旁，第 2 條山形線），機首參考磁航向 55 度。 航機主輪位於 06 跑道末端線後方約 132 呎。 鼻輪胎處為參考點（ N24.434333°, E118.372676°）	參考圖 1.12-7 圖 1.12-8 圖 1.12-9

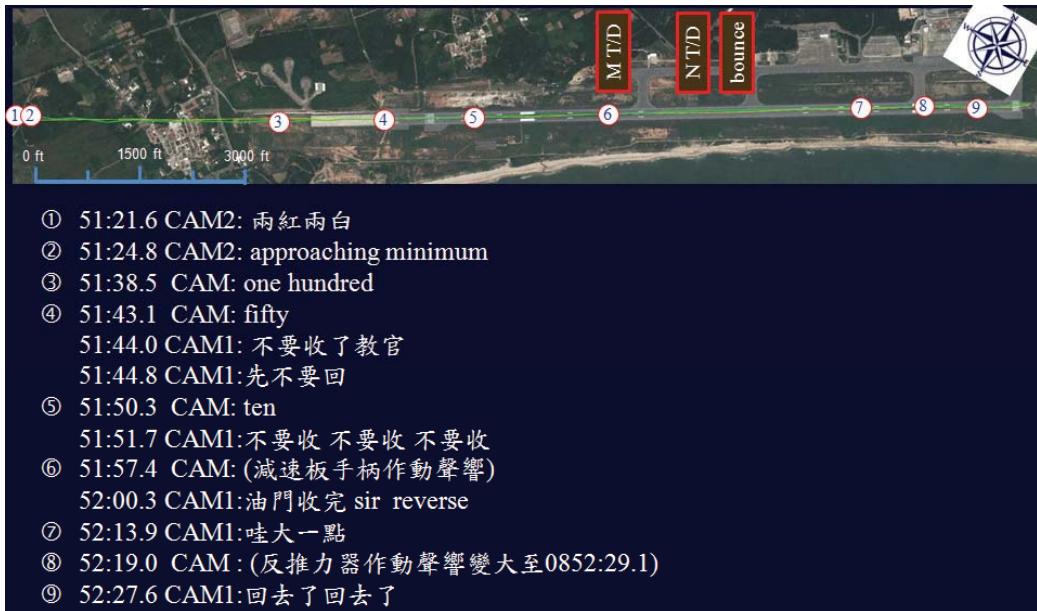
圖 2.2-2 FE061 飛航軌跡及 CVR 抄件套疊圖（落地期間）

該機 FDR 未記錄地速及偏流角，參考雷達航跡<sup>14</sup>（詳圖 2.2-1 粉紅色），將加速度積分二次（詳圖 2.2-1 黃色）後獲得其飛航軌跡；另依據儀器進場訊號與前述飛航軌跡所計算之參考距離，再計算以左右定位台偏移（Localizer Deviation, LOC DEV.）之軌跡（詳圖 2.2-1 綠色）。圖 2.2-1 及 2.2-2 分別為事故航班進場期間與落地期間之飛航軌跡及 CVR 抄件套疊圖。

約 0851:47 時，該機通過 06 位移跑道頭，無線電高度 19.8 呎，空速 136.5 趼/時；依據 CVR 抄件及 FDR 記錄參數研判，0851:57 至 0851:58 期間主輪觸地，依積分結果可得此時該機距 06 位移跑道頭約 2,800 呎，空速 136.5 趼/時。

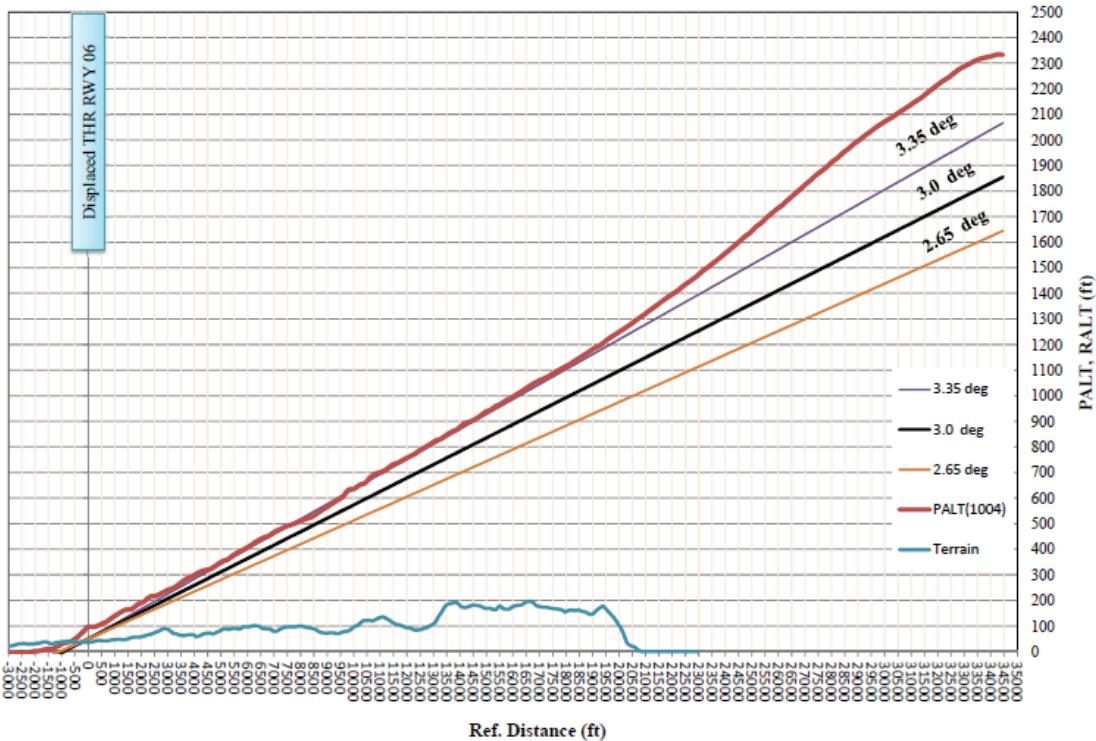
圖 2.2-3 事故機下滑航跡

依據附錄七摘錄 FCOM 之進場標準，側風進場規定使用交叉操作維持航跡於跑道中心延長線上；根據 1.11 節資料及飛航軌跡計算結果，該機 1,000 呎以下飛航軌跡、下滑道及下降率之變化符合 FOM 穩定進場之條件（如圖 2.2-1），進場速度之變化約介於 136 至 138 裏/時之間，加上當時之順風，則速度約為 140 裏/時，亦符合 FOM 穩定進場之標準。由該機進場時磁航向之變化，因當時存在約 21 裏/時之右側風，故其機首與 06 跑道航向間夾角約介於 13 度至 16 度間，顯示其應係因應右側風，以蟹行操作方式以保持飛航軌跡穩定於下滑道上，其操作之方式符合手冊之規定。
