# 飛航事故調查報告

ASC-AOR-16-01-002

復興航空公司GE222班機

於馬公機場20跑道進場時撞擊地障  
墜毀於住宅區

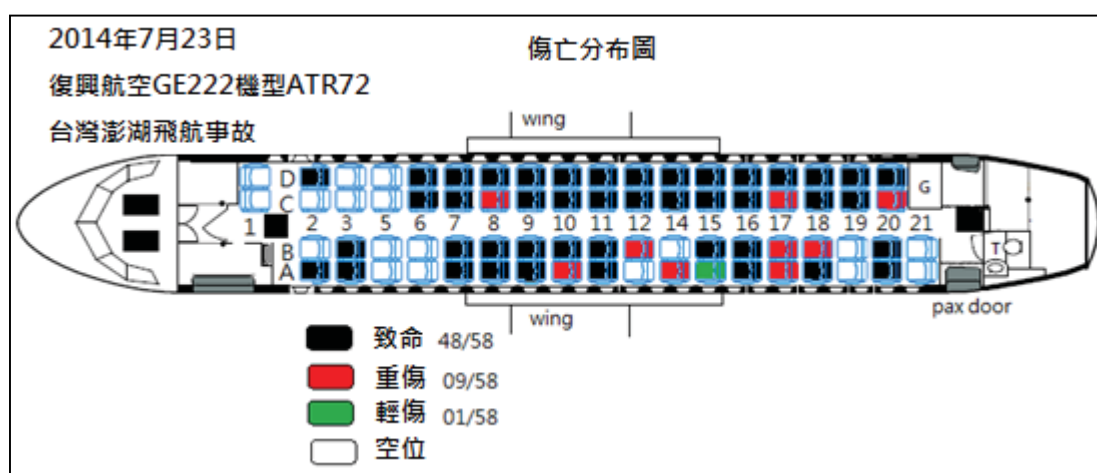
圖 1.2-1 傷亡程度分布圖

圖 1.2-1 顯示座位及人員遭受傷亡程度之分布，乘客座位位置係依據航空公司指定座位表及乘客訪談所繪製。

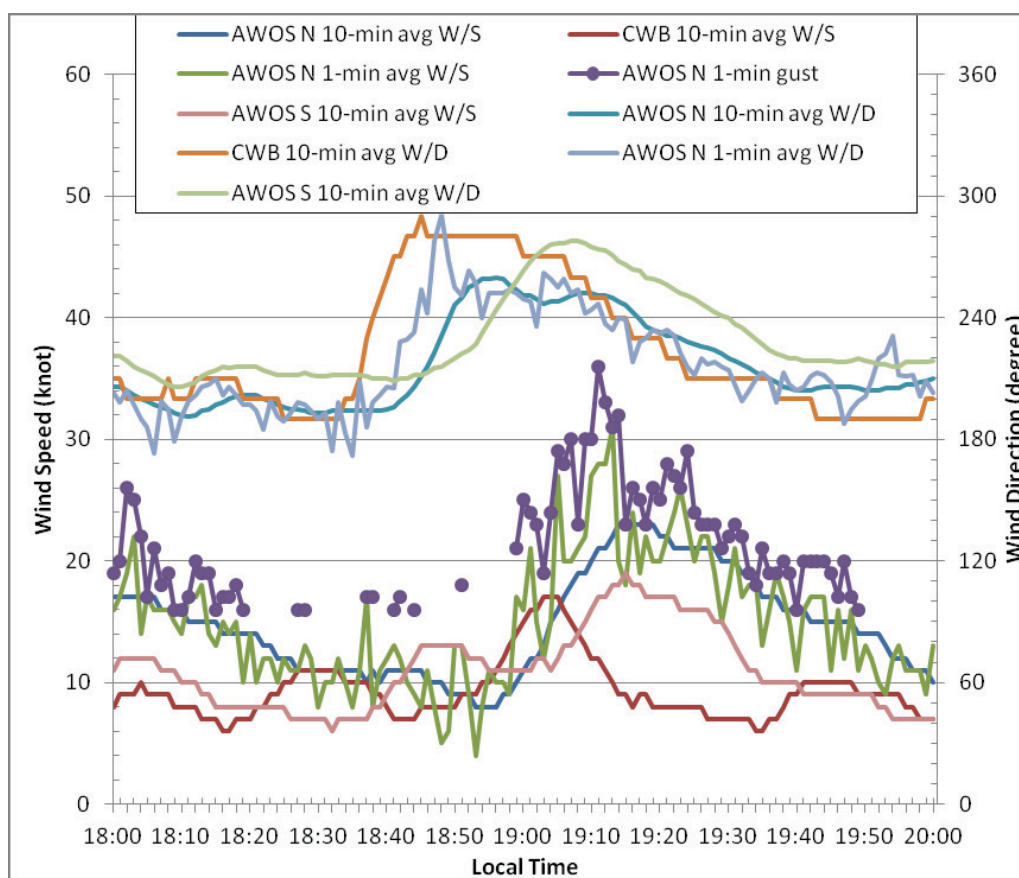
圖 1.7-4 AWOS 風向/速

跑道北端之 AWOS N 位於事故地點南南西方約 0.5 浬，1837 時至 1847 時風向逐漸由西南風轉為西風，1932 時再轉回西南風；1 分鐘平均風速由 1858 時之 9 浬/時，增強至 1913 時之 31 浬/時，最大陣風發生於 1911 時，風速為 36 浬/時。1900 時降雨增強，伴隨跑道視程由 1859 時大於 2,000 公尺，降低至 1901 時至 1931 時之 500-900 公尺，1947 時回復至大於 2,000 公尺。

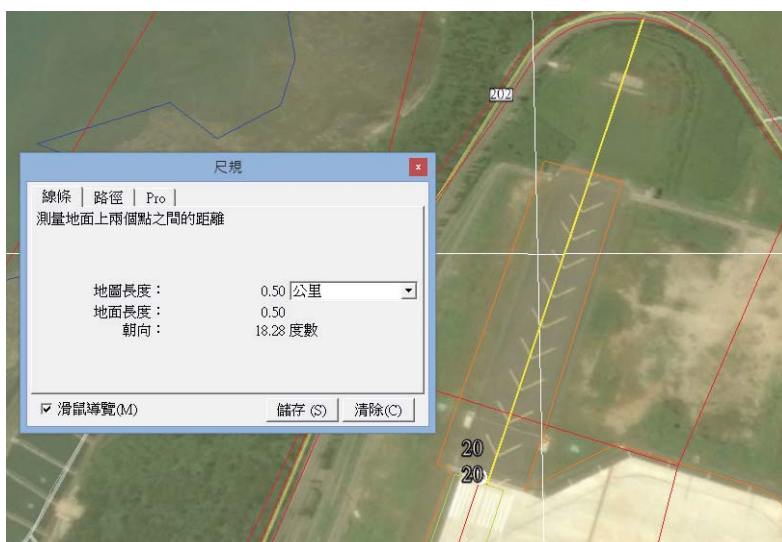
圖 1.10-3 由 20 跑道頭向外延伸可利用土地之距離量測(影像摘自 Google Earth)

20 跑道未配置進場燈光系統。國際民航公約第 14 號附約及我國民航局之民用機場設計暨運作規範均述及：如實際可行，供夜間使用之非精確進場跑道應設置簡式進場燈光系統。簡式進場燈系統應由一行沿跑道中心線延長線裝設並儘可能延伸至距跑道頭不小於 420 公尺處之燈具組成。

在機場界圍內，經量測由 20 跑道中心線向外延伸，有一 500 公尺長土地可供裝設進場燈光系統，如圖 1.10-3 所示。

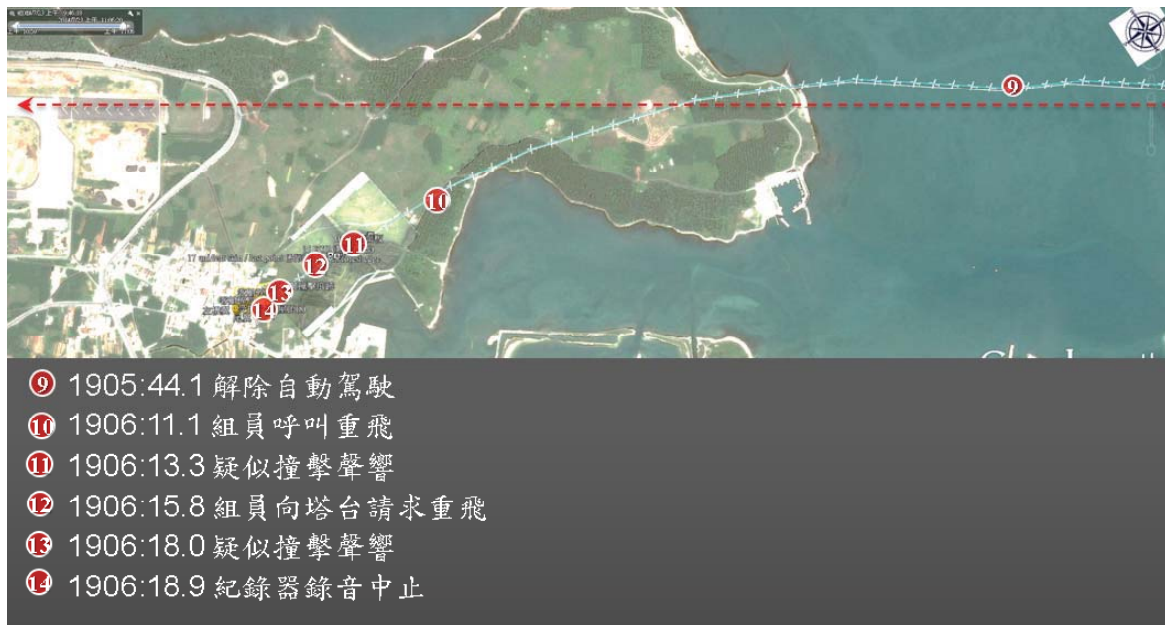
圖 1.11-9 事故航班最後 40 秒飛航軌跡與衛星照片套疊結果

事故航機之位置資料，係以每四秒一筆之頻率記錄於 FDR，記錄之位置參數包含 GPS 緯度及經度，取樣率為 1/4 Hz。調查人員透過 FDR 記錄之加速度資料，以二次積分<sup>40</sup>計算航機每秒位置並重建飛航軌跡。FDR 最後記錄之時間為 1906:18.9 時，位置為北緯 23 度 35 分 8.2 秒，東經 119 度 38 分 21.1 秒。事故航班之雷達航跡、飛航軌跡與馬公機場 20 跑道 VOR 航圖套疊結果如圖 1.11-8 所示，最後 40 秒之飛航軌跡與衛星照片套疊結果，如圖 1.11-9 所示。

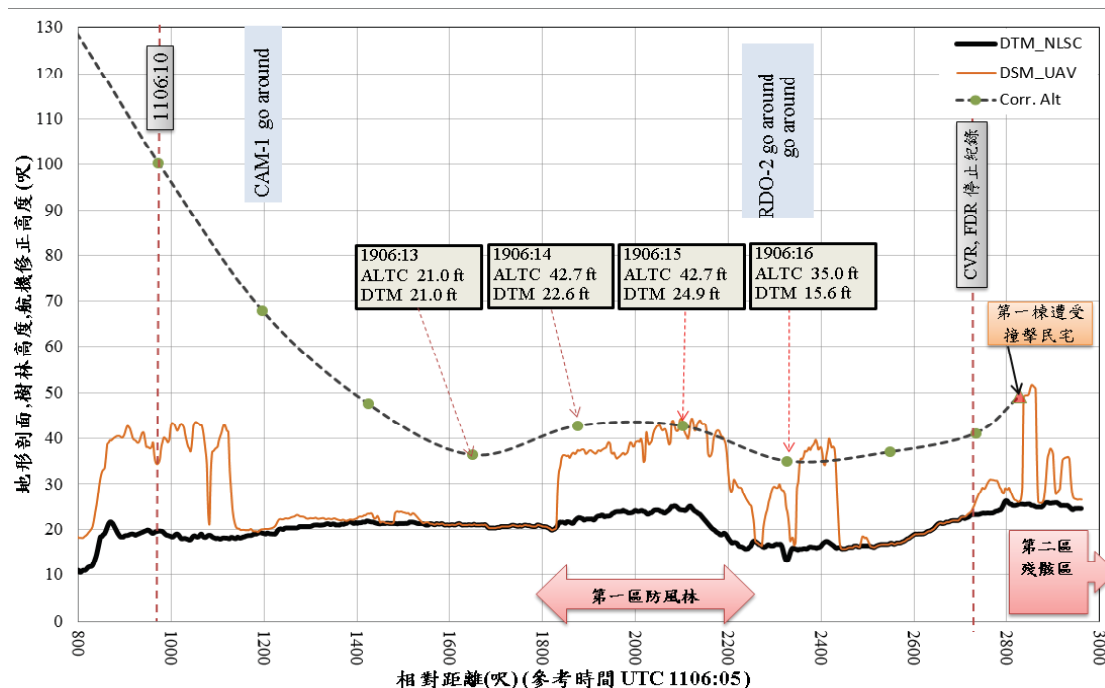
圖 1.12-3 地形剖面與飛航軌跡比較圖

為比對 UAV 作業成果，本會調查人員向內政部國土測繪中心申請事故前該區域之高精度地形資料（數位地形模型，digital terrain model, DTM<sup>44</sup>）。圖 1.12-3 顯示事故航機最後飛行期間對應之地形剖面變化，該剖面係沿著最後 9 秒飛航軌

跡，並向南延伸 200 公尺，涵蓋第一棟遭受撞擊民宅及部份第二區。

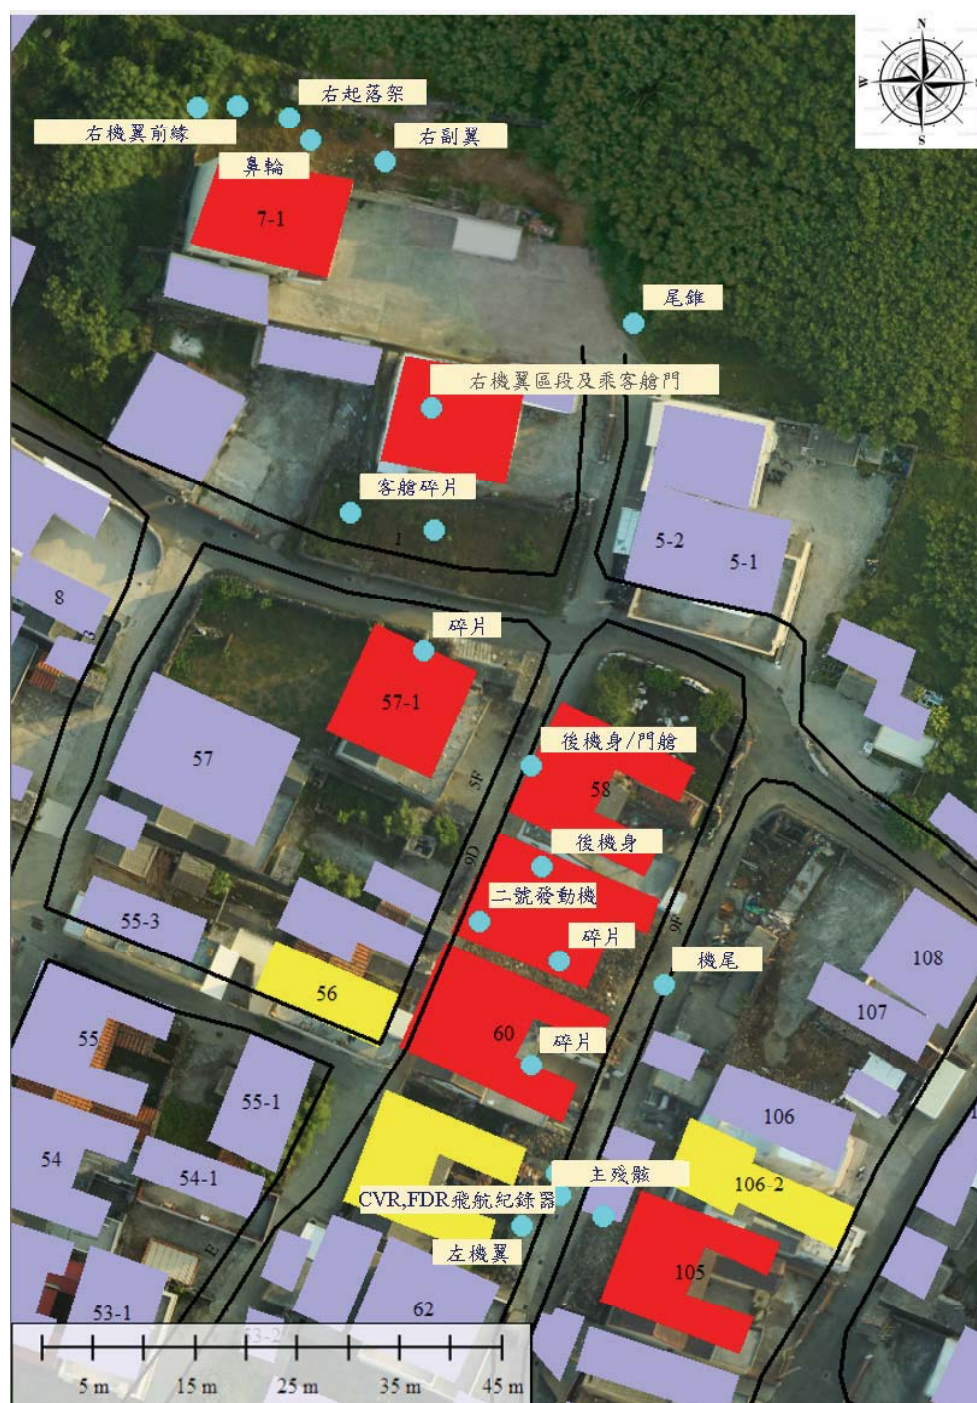
圖 1.12-7 主要殘骸分布與西溪村街道套疊圖

第二區位於西溪村北側住宅區街道，亦為主殘骸所在區域。由主殘骸停止位置沿地面撞擊痕跡反向勘察發現，事故航機由北向南進入街道，沿途撞擊多棟建築物，客艙主要部份斷裂為數段殘骸且散布於街道上。主殘骸停止於第二區南端，包括：駕駛艙、前段機身、左機翼及左發動機。主殘骸與第二區北端第一棟遭受撞擊之民宅相距約 120 公尺。圖 1.12-7 為事故航機主要殘骸/零件分布與西溪村街道之套疊圖。紅色區域表示該建築物受到嚴重損傷，黃色區域表示建築物受到較小損傷，淡藍色區域表示建築物幾乎或完好無損。沿航機撞擊路徑約 80 公尺 x 120 公尺之區域內，除發現主要殘骸/零件外，另有許多小片殘骸，包括：乘客座椅、窗戶隔框、行李及機身碎片，散落於街道或屋頂。圖 1.12-8 為主要殘骸、遭受撞擊建築物空照圖及殘骸之照片連結圖。

位於第二區北端第一棟遭受撞擊之民宅（圖 1.12-7 標示為 7-1），其主要受損區域集中於北側牆面，2 樓東北側窗戶破碎，牆面遭受撞擊而向內塌陷。該牆面屬鋼筋水泥結構，沿航機移動方向破壞，其鋼筋裸露在外。

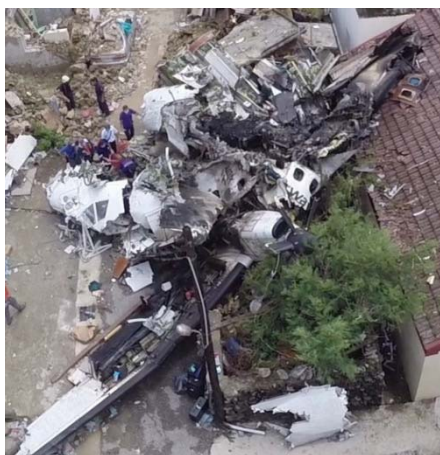
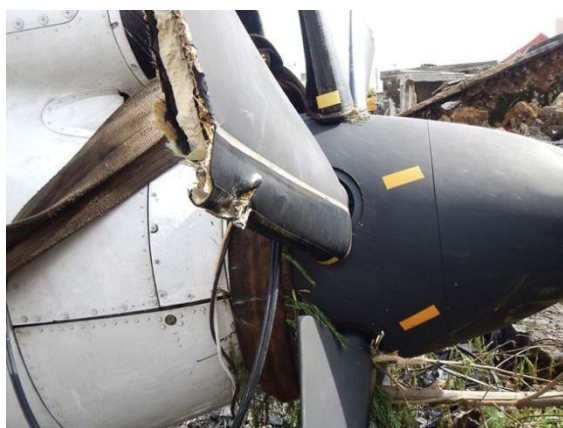
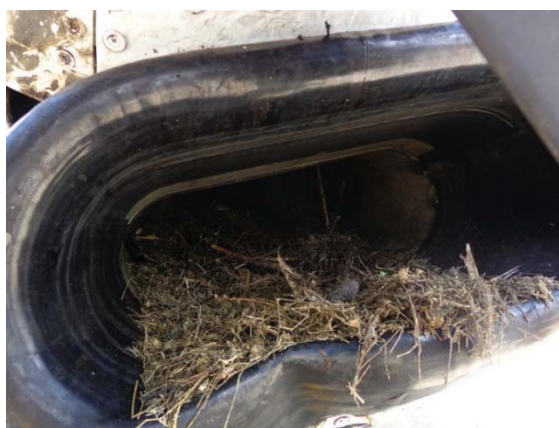
圖 1.12-10 1 號發動機

調查小組自事故現場取回事故航機兩具發動機，1 號發動機仍附著於左機翼，螺旋槳變距角約位於 $-10^{\circ}$ 左右，進氣道塞滿小樹枝，進氣道底部外罩則有一撞擊凹痕（詳圖 1.12-10）。

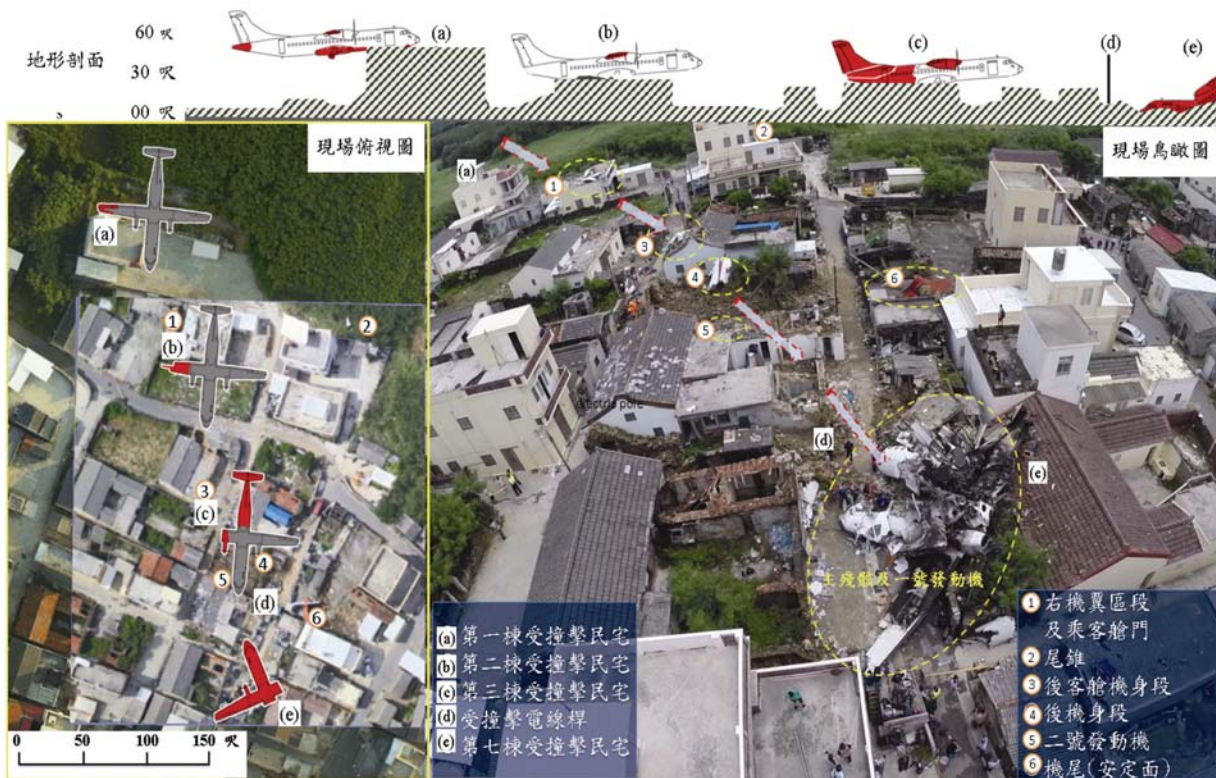
圖 2.2-3 事故航機最後飛航軌跡、主殘骸與空照影像之套疊圖

<sup>110</sup>最後一筆 FDR 紀錄：仰角 12.7 度，左坡度 4.9 度。

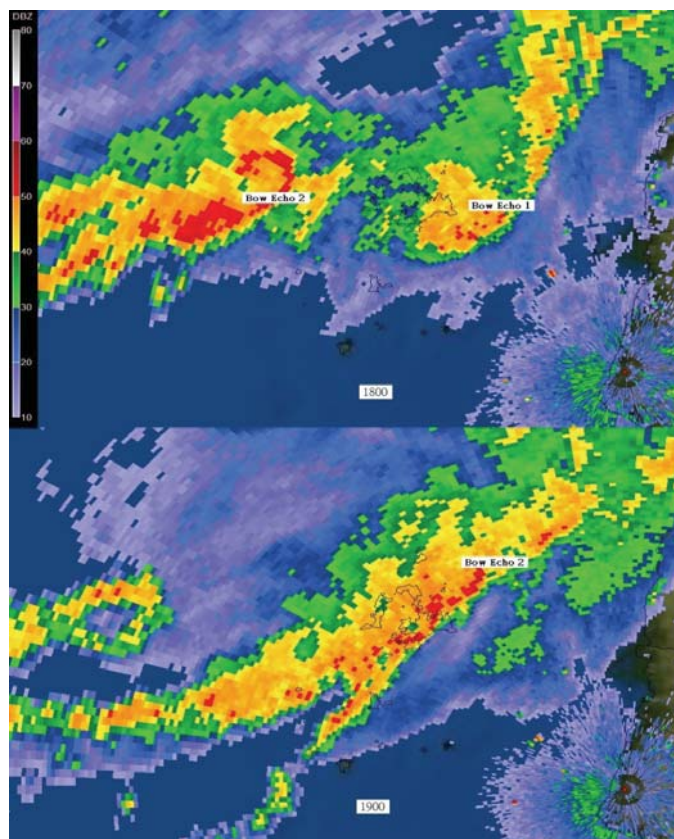
圖 2.8-1 事故前馬公地區之雨帶活動變化

事故時，馬公機場受麥德姆颱風外圍雨帶影響，由自動氣象觀測系統(AWOS)及雷達資料顯示該雨帶類似於颱風線。雷達回波圖(圖 2.8-1)顯示事故前及事故時有兩波雨帶通過馬公機場，第一個弓狀回波於 1738 時至 1803 時影響馬公機場，第二個於 1901 時至 1945 時影響馬公機場。該等弓狀回波可能造成風向風速的顯著變化及大陣雨。

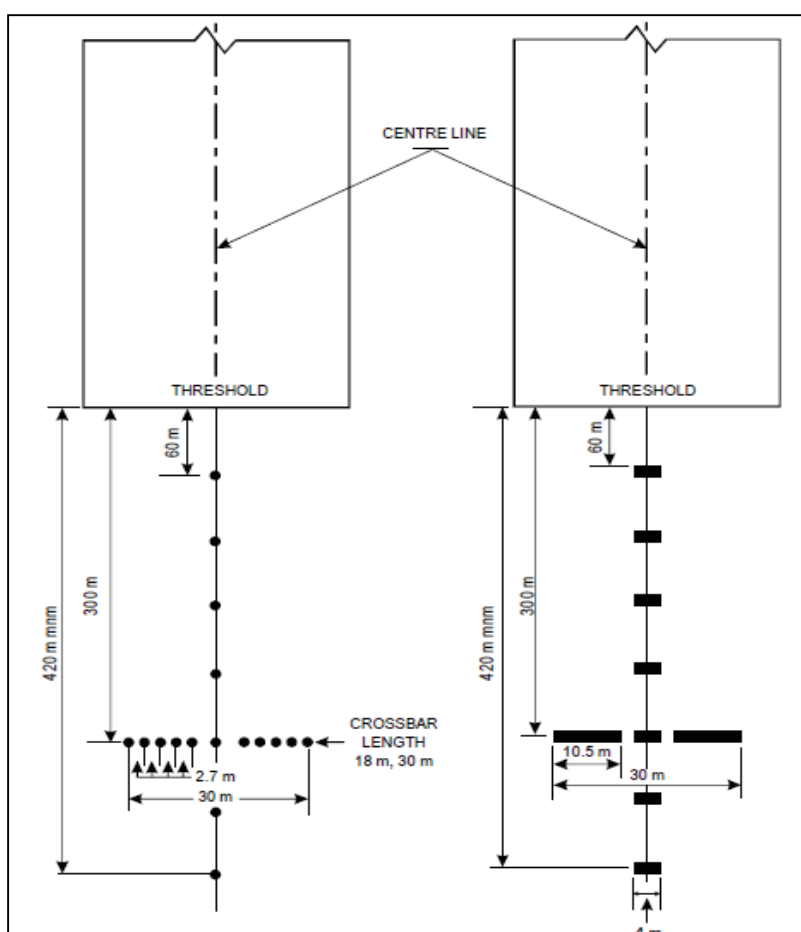
圖 2.12-1 典型的簡式進場燈光系統

20 跑道 VOR 進場的誤失進場點約距 20 跑道頭 2,000 公尺處，而允許駕駛員進場落地之最低能見度限制為 1,600 公尺。有相當高的機率在能見度剛好高於最低限度時，事故駕駛員飛經誤失進場點時無法目視跑道。

裝設具有順序閃光燈之簡式進場燈光系統，將可在未來於能見度降低情況時，增加駕駛員能夠目視跑道之機率。

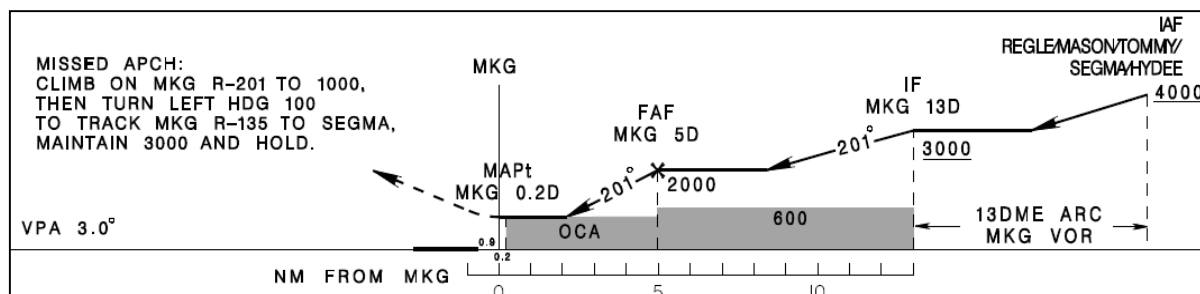
圖 2.12-2 馬公 20 跑道 VOR 進場程序及誤失進場點位置

民航局使用 PANS OPS Designer 軟體來計算馬公 20 跑道 VOR 進場的最低 OCA。民航局程序設計者指出若以該機場障礙物環境，誤失進場點設於 20 跑道頭，則 OCA 為 394 呎；若誤失進場點設於距 20 跑道頭 1.1 哩，則 OCA 最低為 328 呎。經調查團隊要求於設計軟體中將誤失進場點向 20 跑道頭靠近，如距 20 跑道頭 0.8 哩處（1,460 公尺），結果發現 OCA 最低仍為 328 呎。

因此，在同是最低 OCA 的目標下，誤失進場點位置若能設計較為接近跑道頭，或許能增加駕駛員未來目視及辨識跑道的機率。
