飛航事故調查報告

ASC-AOR-16-01--001

凌天航空公司

Be11 206B3型機

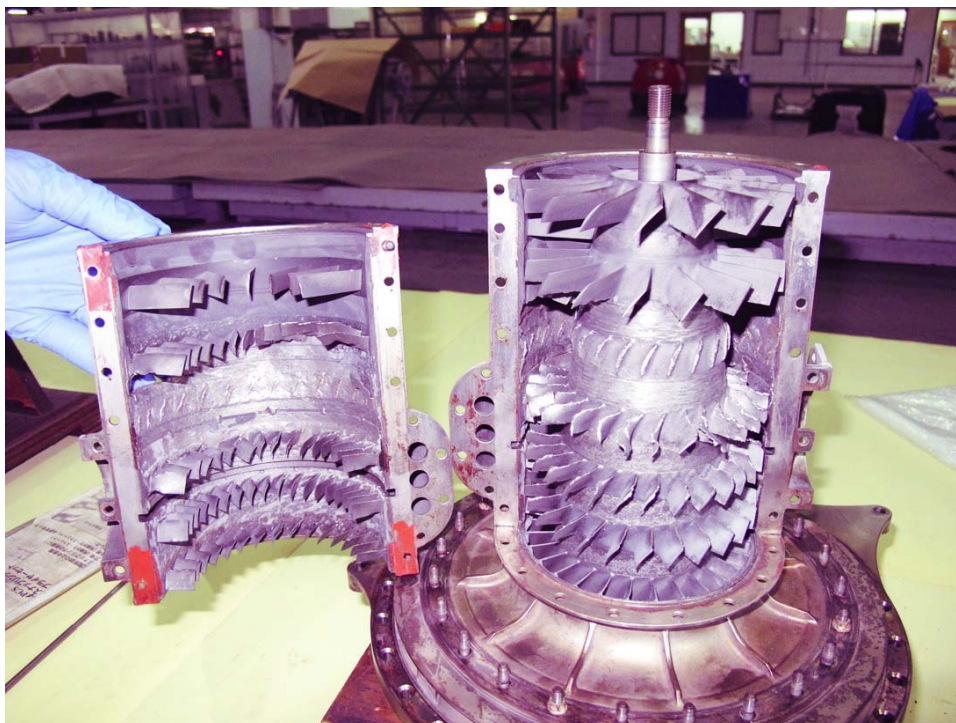
拆解過程觀察如下：拆除發動機整流罩，觀察發動機艙結構及零組件（詳圖 1.16-1）；發動機壓縮器外觀（詳圖 1.16-2）；發動機進氣口呈現明顯髒污情形（詳圖 1.16-3）；壓縮器機匣損壞情形（詳圖 1.16-4）；在未拆解前，自機夾外部即可目視內部轉子葉片斷落情況（詳圖 1.16-5）；壓縮器機匣左側損傷情形（詳圖 1.16-6）；發動機拆卸（詳圖 1.16-7）；發動機安裝於治具（詳圖 1.16-8）；壓縮器進氣口及第一級轉子葉片呈現黑色煙灰污染情形，但無外物入侵造成損傷之跡象（詳圖 1.16-9）；分解壓縮器機匣可見第 1 級葉片無損傷，第 2 級葉片後緣部分受損，第 3 級轉子葉片及定子導片受損最嚴重，下游葉片（第 4 級到第 6 級）主要為葉片前緣受損，受損情況第 4 級較明顯，第 6 級較輕微（詳圖 1.16-10）；檢視整體壓縮器轉子，第 3 級轉子葉片幾乎自根部以上全部斷落，其他各級轉子則無斷落（詳圖 1.16-11）；檢視定子導片損壞情形，亦為第 3 級最為嚴重（詳圖 1.16-12）。

圖 1.16-10 壓縮器機匣分解情形

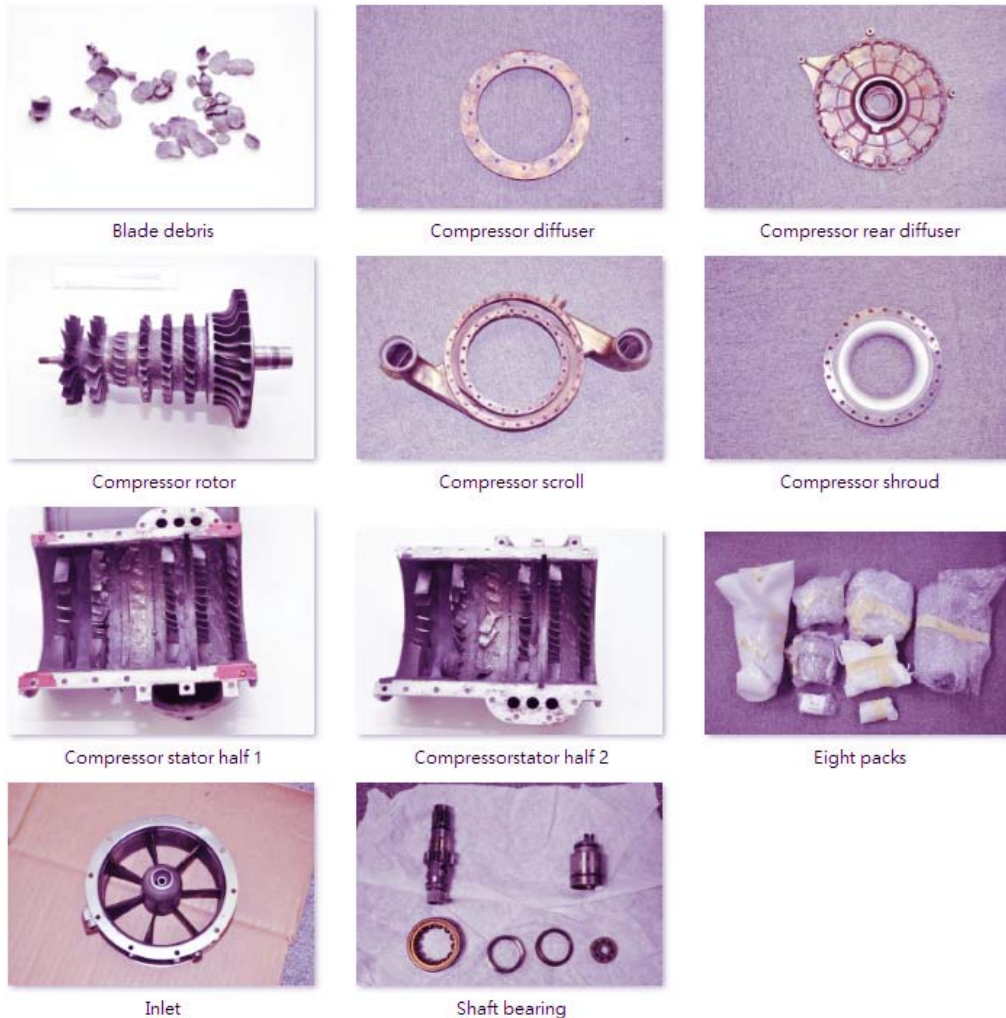
圖 1.16-13 送至發動機製造廠實驗室之壓縮段元件及碎片

1. The fractured 3rd stage airfoils on the 2nd – 3rd stage compressor wheel were too severely damaged to identify a primary failure location. Corrosion damage

was prevalent along the airfoil to hub fillet surfaces of nearly all of the 3rd stage airfoils. Corrosion pitting was also observed along the leading edge of several 2nd and 4th stage airfoils.

The physical evidence supports a loss of power due to the liberation of one or more airfoils from the 3rd stage compressor wheel. The subsequent damage to the compressor, caused by the blade loss, resulted in a reduction of air flow and power output.

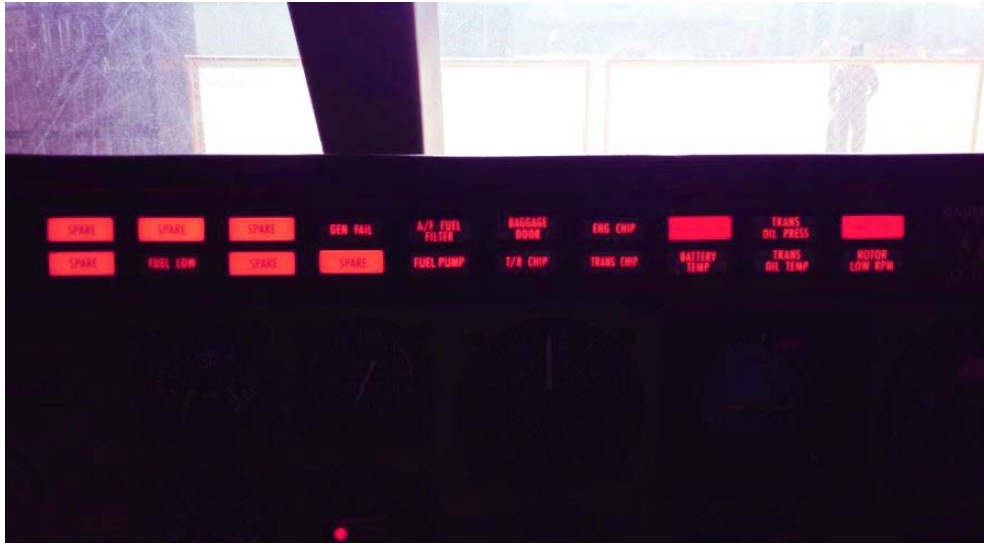
專案調查小組自事故機駕駛艙警示燈面板（詳圖 1.16-22）拆回 20 組警示燈號，每組警示燈號內有 2 個燈泡，20 組警示燈號共 40 個燈泡，檢視發現 40 個燈泡玻璃外罩完整，所有燈泡之燈絲均無延展變形狀況，檢測結果及照片，由上而下，由左而右，依序編號（詳附錄 2）。

圖 1.16-22 事故機駕駛艙警示燈面板

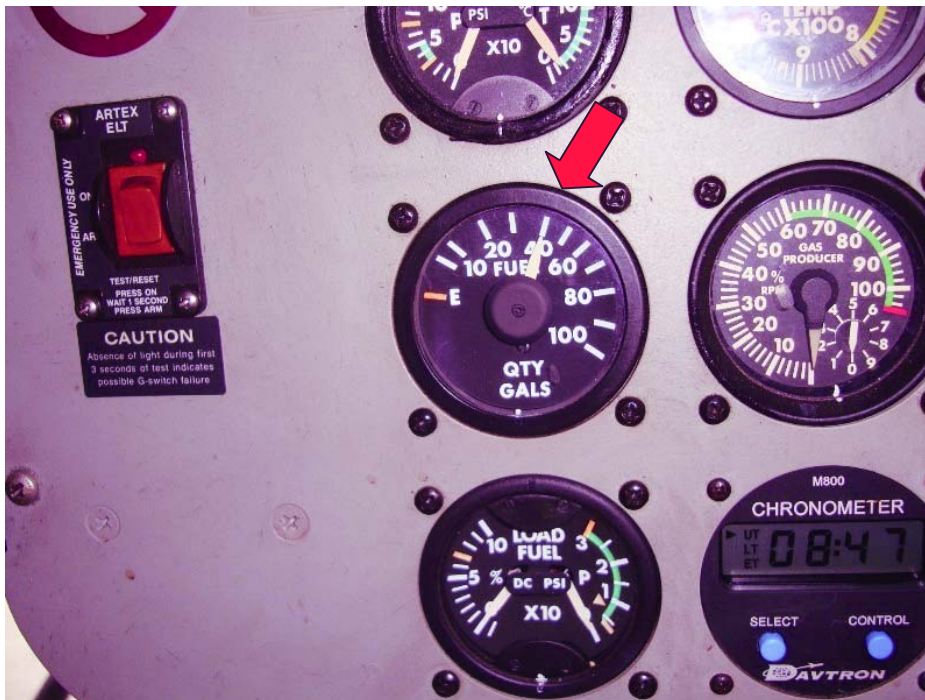
圖 1.16-23 燃油箱殘餘油量指示 40 加侖

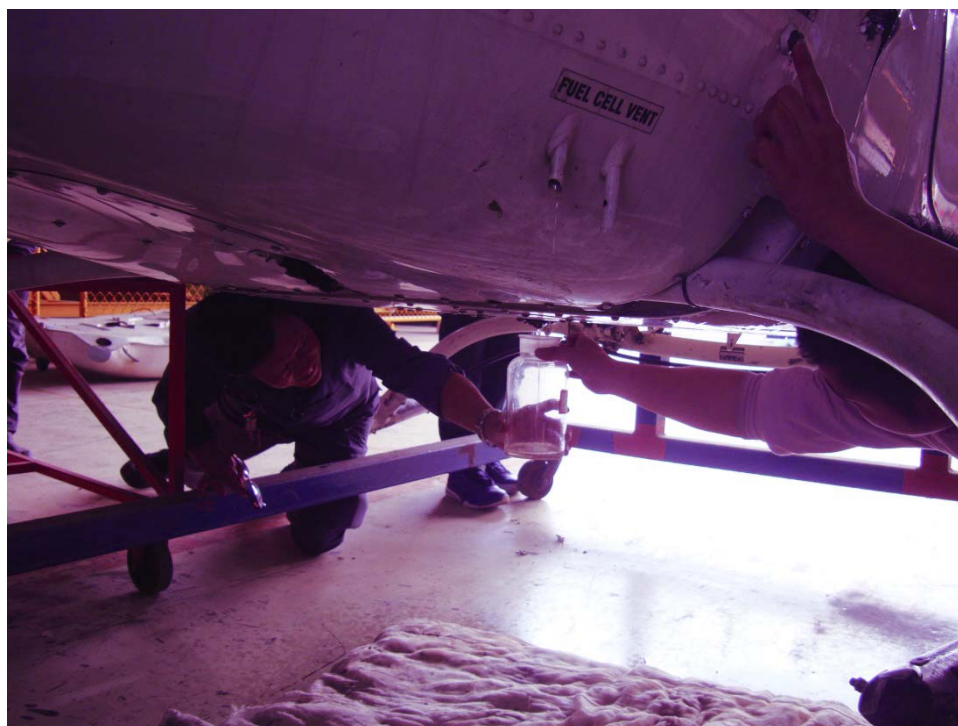
取樣燃油箱燃油（詳圖 1.16-24），送至空軍第一後勤指揮部，委請進行檢驗，結果燃油品質符合規範（詳附錄 2）。

圖 1.16-24 燃油箱燃油取樣

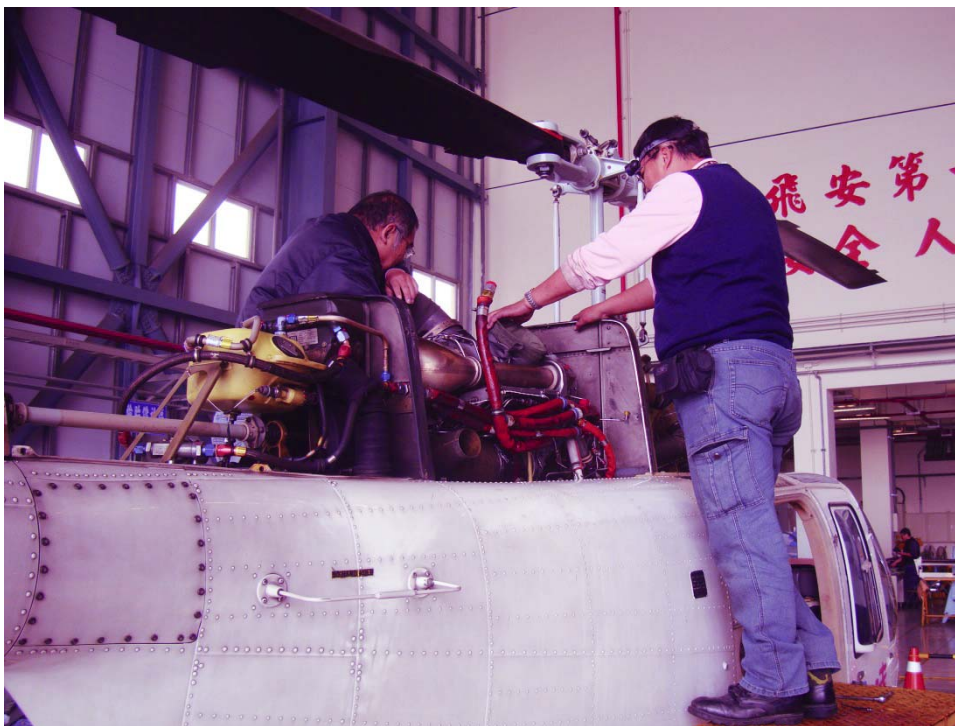
圖 1.18-1 凌天之發動機壓縮器檢查作業

受訪人表示執行 300 小時發動機檢查工作單時，係遵照發動機原廠手冊 72-30-00 執行檢查。只要發現任何腐蝕或缺損，皆不執行打磨修理，將逕行更換受損件。有關手冊敘明對轉子葉片遭受腐蝕或沖蝕之檢查標準因轉子葉片是否有塗層而異，且要求須對轉子葉片及定子導片執行尺碼檢查，並訂有多項標準之執行方式。該員表示因該項檢查係工廠檢查能量，非線修能量故未曾執行該項檢查。公司執行相關之檢查作業，並無檢查紀錄，其中曾經檢查發現定子導片根部塑膠覆層龜裂及脫落情形，當時即進行修補，但未開具缺點單及填寫相關維修紀錄。
