飛航事故調查報告

ASC-AOR-15-10-002

中華民國103年12月21日
德安航空公司Dornier-228型機
國籍標誌及登記號碼B-55565
於台東豐年機場落地時未伸放起落架

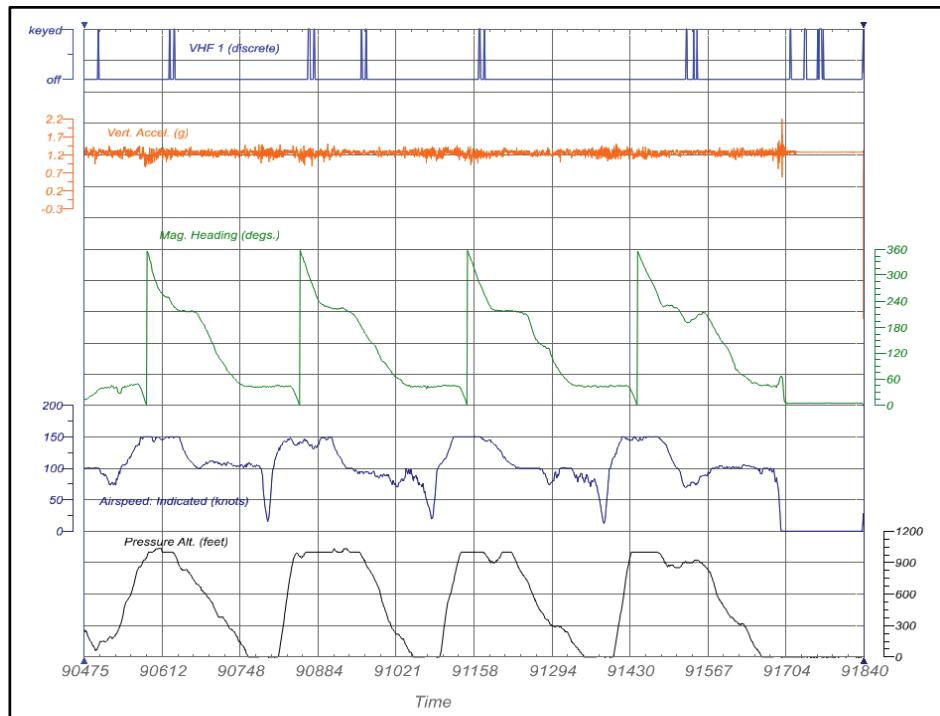
圖 1.11-1 事故機飛航資料圖

1. 1508 時起，開始節錄 FDR 資料。
2. 1509:40 時，該機磁航向 029 度，氣壓高度約 454 呎。
3. 1528:01 時，指示空速 103.9 趟/時，氣壓高度 431 呎，磁航向 62 度。
4. 1528:14 時，指示空速 100.9 趟/時，氣壓高度 276 呎，磁航向 51 度。
5. 機身觸地時間（1528:53 至 1528:55 期間），指示空速 77.6 趟/時減為 67.1 趟/時，氣壓高度約 145 呎，磁航向 45 度，垂直加速度變化 $1.378 \text{ g's} \rightarrow 1.485 \text{ g's} \rightarrow 0.817 \text{ g's} \rightarrow 1.542 \rightarrow 1.208 \text{ g's} \rightarrow 1.444 \text{ g's}$ 。
6. 1529:01 時，指示空速為零，最大垂直加速度為 2.195 g's 。
7. 1529:20 時，加速度指示穩定為 1.000 g 。
8. 1529:41 時，飛航組員透過無線電呼叫塔台並尋求支援。
9. 1531:22 時，FDR 停止記錄。

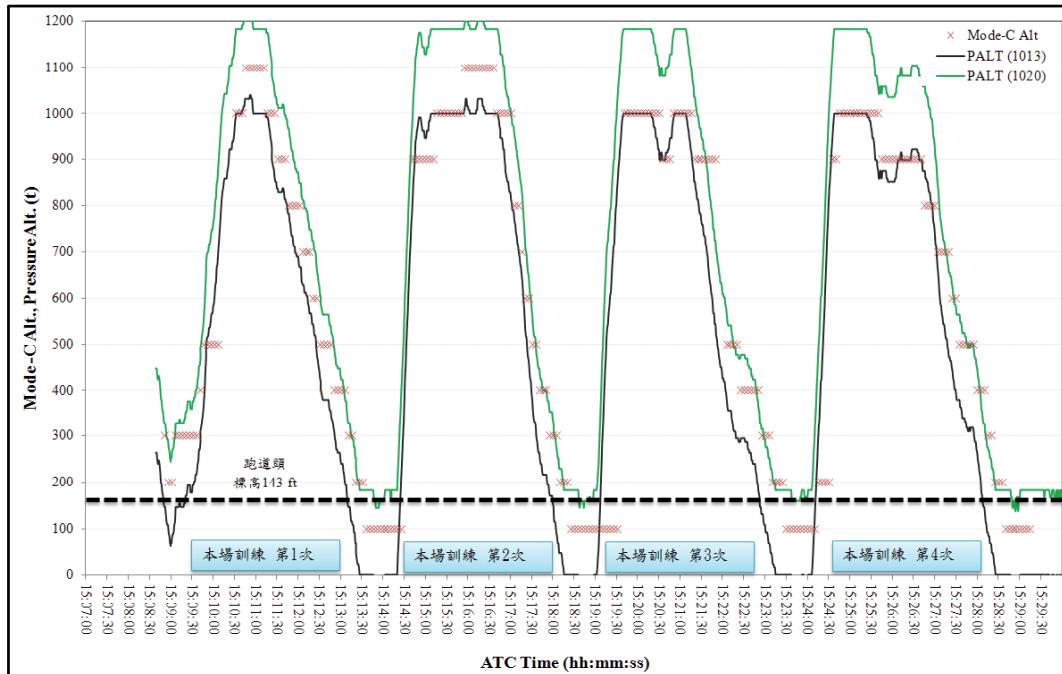
圖 1.11-4 時間同步後的氣壓高度及 Mode-C 高度比較圖

MSTS 係利用多座地面航管雷達及相關助導航設施以監測航空器之飛航軌跡，經比對高度資料後進行時間同步。完整 MSTS 事故機之雷達航跡來源為航管雷達，掃描率介於 4 至 5 秒，Mode-C 高度誤差 ± 50 呎，時間誤差約 2.5 秒內。時間同步後之 FDR 氣壓高度（QNH 1013/1020）及 Mode-C 高度與時間之變化如圖 1.11-4。
