飛航事故調查報告

ASC-AOR-16-06-001

中華民國104年2月4日
復興航空公司GE235班機
ATR72-212A型機
國籍標誌及登記號碼B-22816
於臺北松山機場東方3浬處失去控制
墜毀於基隆河

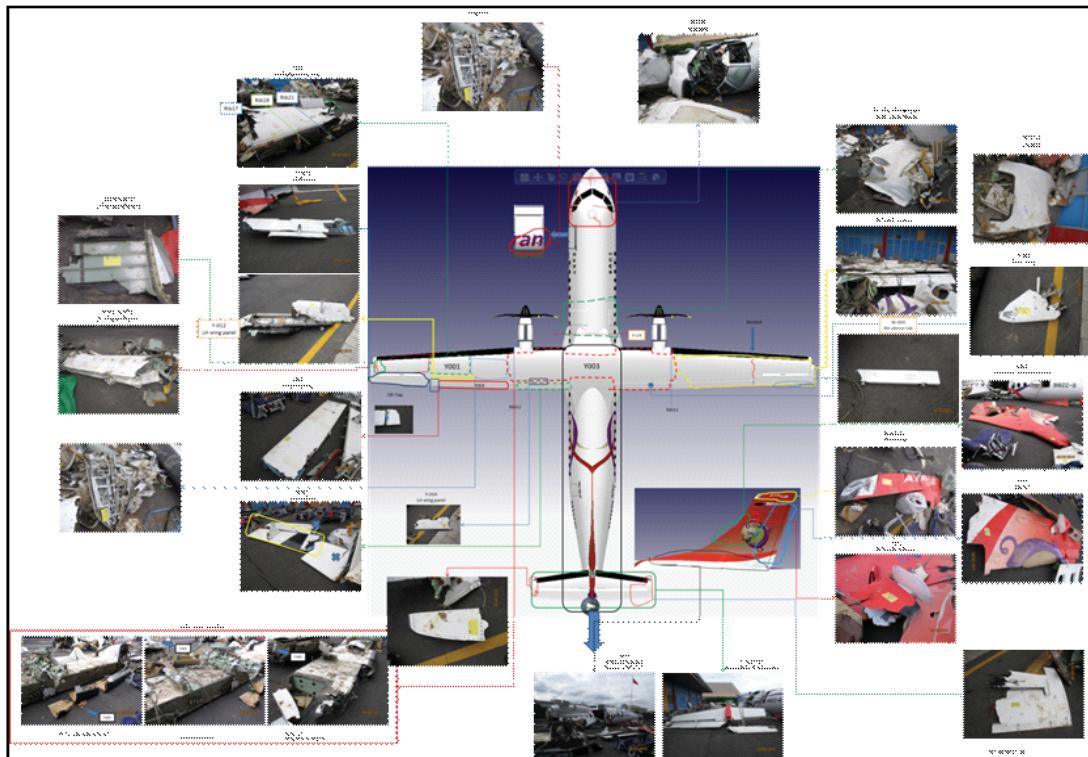
圖 1.12-2 撈獲之航機殘骸（1）

圖 1.12-2 與圖 1.12-3 標示出所撈獲之航機主殘骸照片及其對應航機之位置，打撈到的殘骸大約占整個航機的 85%，另剩餘未撈獲的 15% 殘骸主要集中在後貨艙與機身前半段區域。

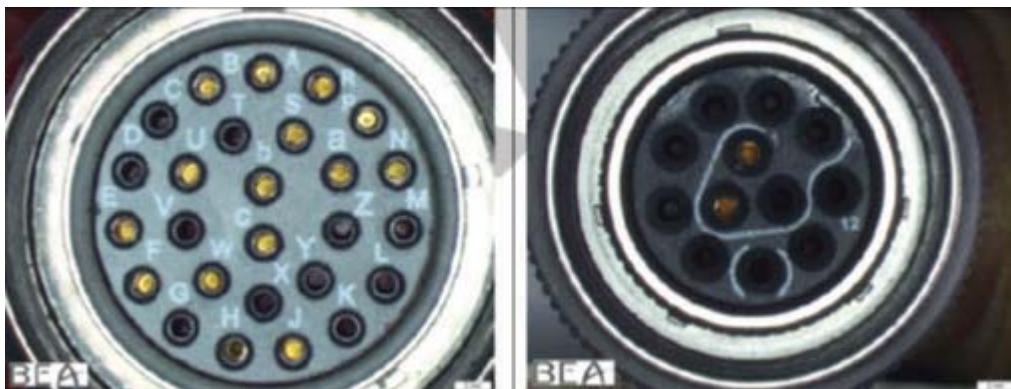
圖 1.16-7 AFU 端接頭（左）扭力感測器端接頭（右）

兩具發動機連接一號扭力感測器及 AFU 之線束從事故航機被拆下後，送至法國航空失事調查局執行更進一步檢查，檢查執行方式包括目視、顯微鏡檢查及 X 光檢查；此連接扭力感測器及 AFU 之線束接頭如下圖（詳圖 1.16-7）：

- AFU 端接頭之接腳 H 及 J；以及
- 扭力感測器端接頭之接腳 1 及接腳 2。

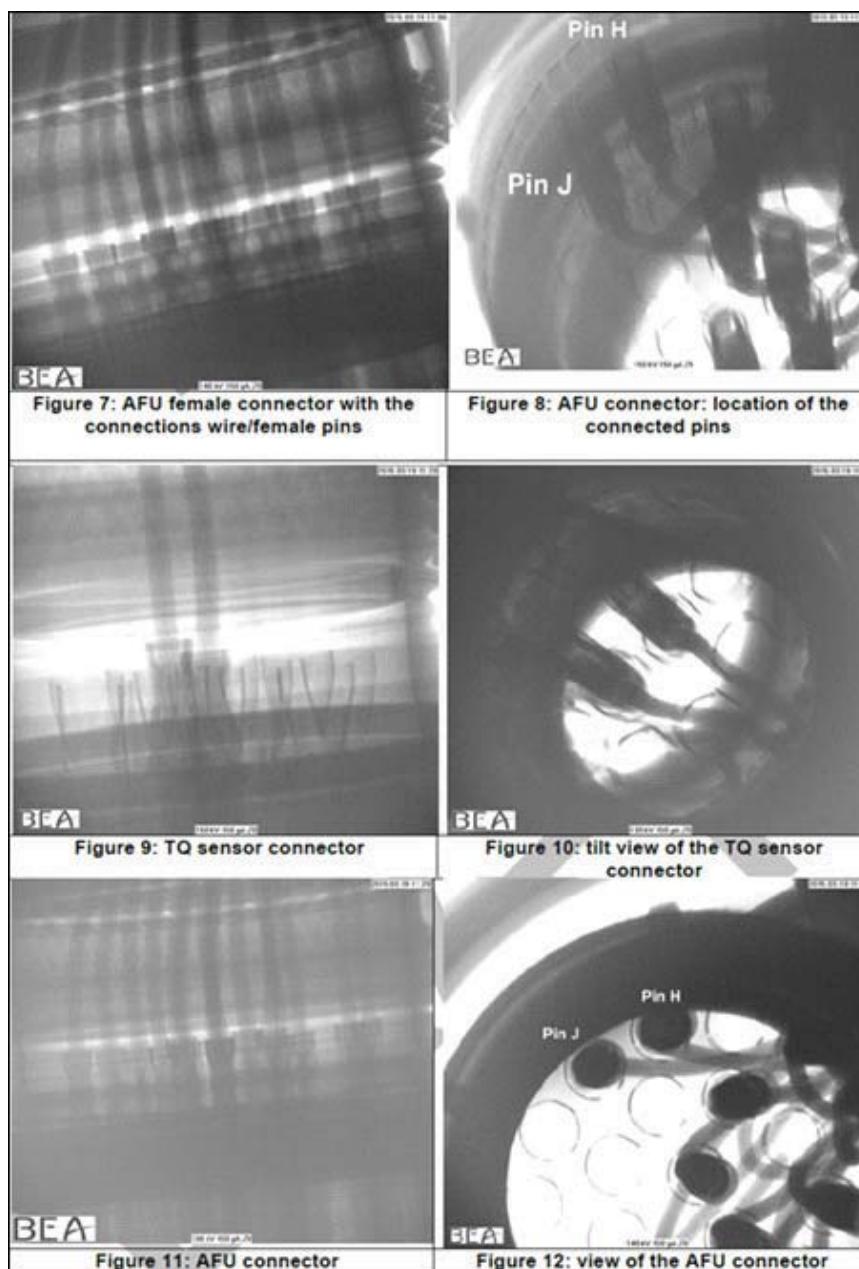
圖 1.16-8 AFU 扭力感測器線束接頭 X 光檢查

以 X 光檢查此線束未發現異常，連接二號發動機扭力感測器及 AFU 線束接頭之 X 光照片詳圖 1.16-8。

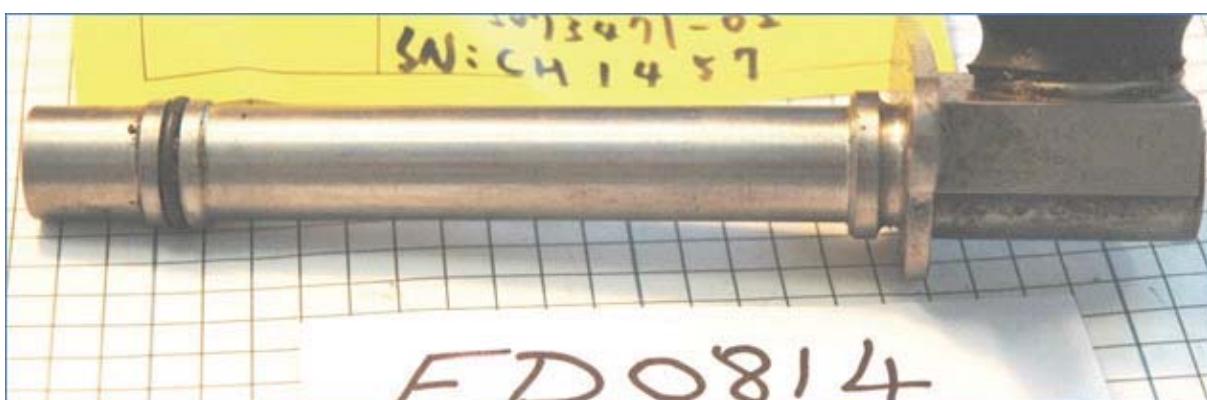
圖 1.16-12 二號發動機左側扭力感測器（序號 CH1457）外觀圖

- 測試點 6.2 動態測試：設定感測器頂端至音輪組間隙為 0.035 吋，以及音輪組轉速為 639RPM，接腳 1 及接腳 2 之間峰值電壓為 1.49 伏特，略低於測試點峰值電壓最低限制之 1.5 伏特。
- 測試點 6.3 動態測試：設定感測器頂端至音輪組間隙為 0.035 吋，以及音輪組轉速為 4,263RPM，接腳 1 及接腳 2 之間峰值電壓為 8.5 伏特，稍低於測試點峰值電壓最低限制之 8.9 伏特。

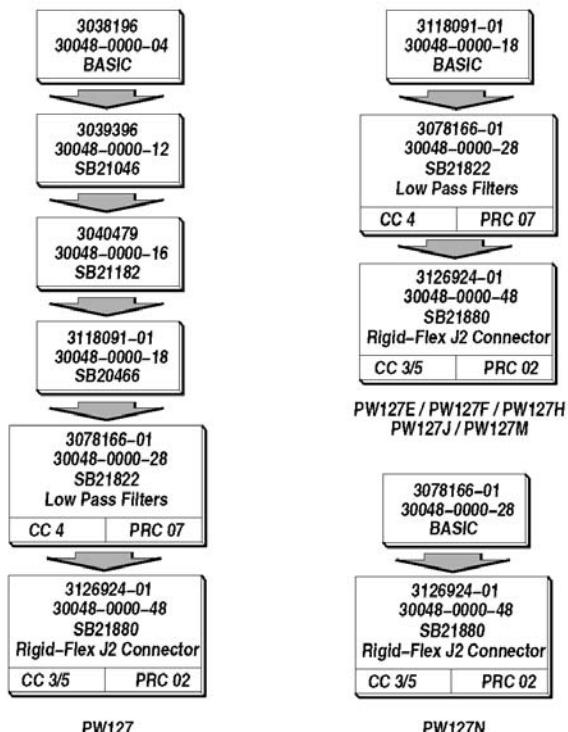
Progression of the Autofeather Control
Figure 1 (Sheet 1 of 2)

TURBOPROP ENGINE
AUTOFEAUTHER CONTROL UNIT - REPLACEMENT/MODIFICATION OF

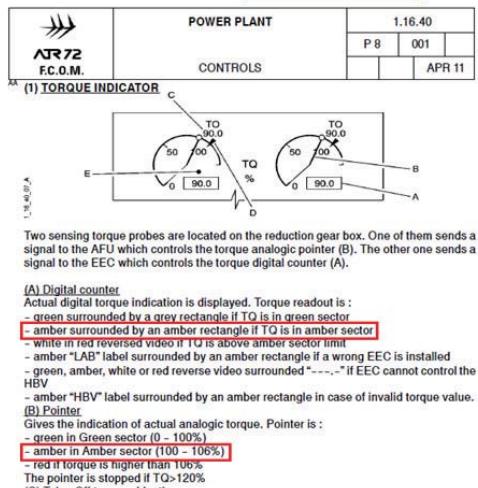
According to ATR FCOM 1.16.40 and TNA simulator test, the TQ indication will change from green color to amber color.([show video](#))

At 10:52:35, ATPCS activated.

At 10:52:37, Engine 1 TQ indicated 100.9, the indication changed from normal green color to caution amber color.

At 10:52:38, Engine 1 TQ indicated 104.1, one second later, the pilot start to retard engine power lever to prevent engine 1 operated under caution condition.
