飛航安全調查委員會

PA2002 超輕型載具飛航事故調查報告

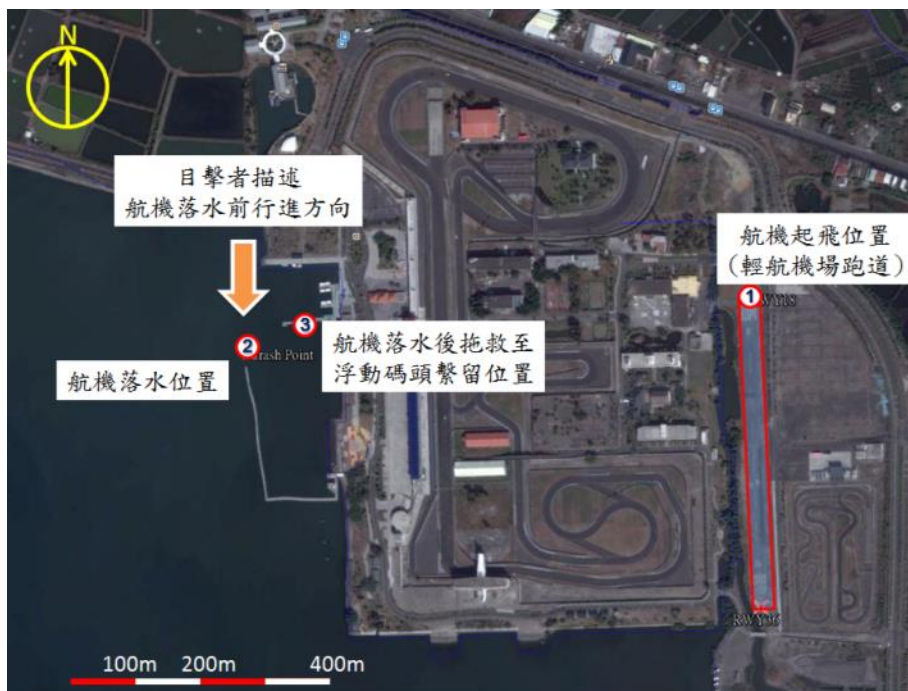
圖 1 起飛及事故地點位置圖

民國 104 年 3 月 16 日事故乘員與親友一同前往大鵬灣進行超輕型載具體驗飛行活動。依據高雄近場臺電話通聯紀錄抄件顯示，於 1012:12 時，操作人依核准空域使用規定向高雄近場臺報備使用大鵬灣空域飛行，詢問演習、火炮射擊或其他飛航資訊後，開始執行超輕型載具活動(以下簡稱超輕活動)，並登錄飛航活動通聯紀錄表。此次超輕體驗飛行活動屬操作人搭載親屬及其友人之私人活動，於活動前未簽署安全規定須知紀錄。當日第一趟由操作人操作 PA2002 超輕型載具(以下簡稱載具)搭載事故乘員之友人，進行約 7 分鐘之體驗飛行。繞湖兩圈後，事故乘員友人下機，接著事故乘員上機，進行第二趟體驗飛行。目擊者指出，起飛時間約於 1041 時，載具於大鵬灣輕航機場跑道由北向南起飛進入灣區(如圖 1①)，飛行高度約 500 呎。約 1043 時載具於瀉湖上空由北向南飛行，突然左轉向東時機頭向下幾近垂直墜入大鵬灣瀉湖(如圖 1②)。載具撞擊水面前結構無異常，發動機未熄火，甚至有增加推力聲響。

兩位大鵬灣國際開發股份有限公司所雇用之水上救生員目擊事故後，立即駕駛充氣式救生艇前往救援並通知消救單位。救生員趕抵載具落水位置後，該載具呈現頭下尾上姿態，駕駛艙沒入水中，而尾段機身尚在水面上。一名救生員抱住載具尾段防止其繼續下沉，另一名救生員潛入水中救援載具上人員，但無法打開艙門。大鵬灣國際開發股份有限公司所經營之載客遊湖客船船長目擊事故後，也立即駕船趕到載具邊，將載具尾段綁於船側，並拖至浮動碼頭處(圖 1③)，救生員
