飛航事故調查報告

ASC-AOR-16-05-001

BN-2B-20型機

起飛後左發動機失效返航豐年機場

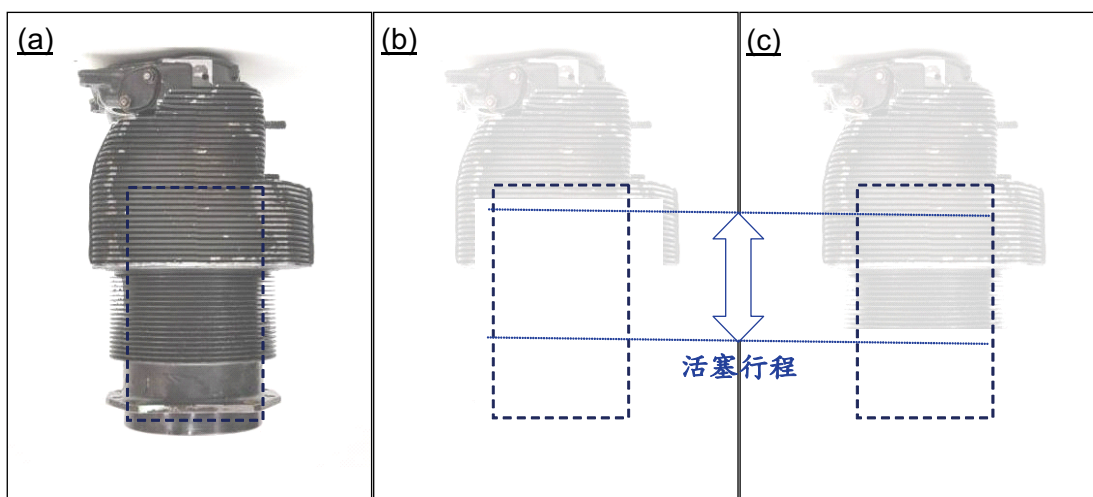
圖 1.16-1 活塞行程示意圖

事故機安裝 2 具萊康明 IO-540-K1B5 型之往復式發動機，內有六具氣缸以水平對稱方式並列，由機首往後發動機右側依序為 1、3、5 號氣缸，左側則依序為 2、4、6 號氣缸。發動機作動過程為：(1) 吸入燃料與空氣的混合氣體，(2) 壓縮此混合氣體，(3) 點燃燃燒產生氣體膨脹以推動活塞做功，(4) 排出燃燒過的廢氣。參照圖 1.16-1(a)，活塞安裝於氣缸內，發動機運作時，活塞頂部受燃氣壓力在氣缸內做前、後之軸向運動，軸向運動的距離稱為「行程」，圖 1.16-1(b)與(c)為活塞在氣缸內軸向行程的示意圖，活塞的軸向運動透過連桿和曲軸轉換成在曲軸箱內之圓周運動。

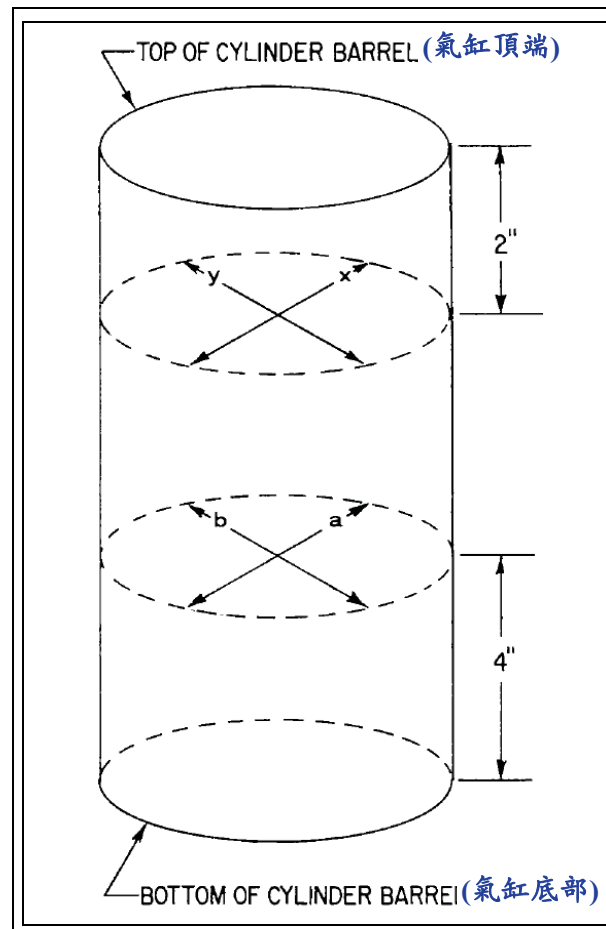
圖 1.16-6 原廠氣缸尺寸檢查示意圖

圖 1.16-6 為萊康明服務指令內之氣缸尺寸檢查示意圖, 該服務指令內容為氣缸內壁直徑之量測方法及尺寸限制; 分別於距氣缸頂端 2 吋及距氣缸開口 (底部) 4 吋位置, 量測氣缸內壁直徑, 依序量測 4 個尺寸 (a, b, x, y), 據以計算氣缸平均直徑、壁面之斜度 (taper) 及真圓度 (out of round), 依據附錄 2 資料, 氣缸平均直徑最小為 5.1245 吋, 最大為 5.1305 吋, 斜度及真圓度最大不可超過 0.0045 吋。

調查小組使用 ATOS 3D 光學掃描儀器量測氣缸本體，取得高密度點雲資料，經過後續計算與疊合，建構出實體三角網格模型，依據原廠服務指令，定義出兩個切平面，並量測 3 號氣缸內壁 a, b, x, y (圖 1.16-6) 4 個位置之尺寸數據，分別為 5.1263 吋、5.1248 吋、5.1213 吋及 5.1203 吋，氣缸平均直徑、內壁斜度及真圓度計算結果如下：

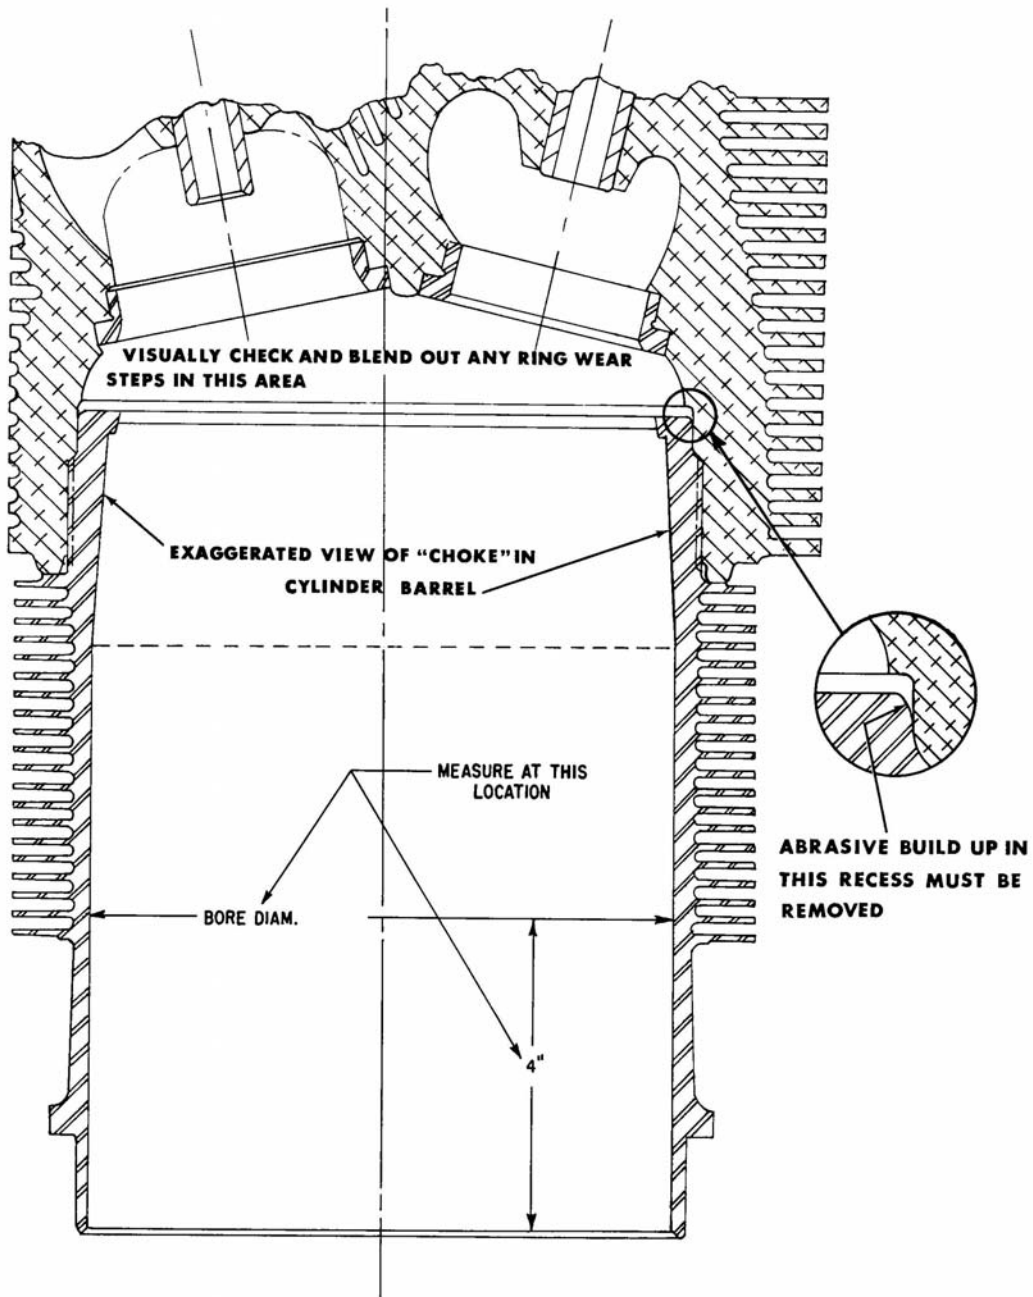
Figure 1. Section Through Cylinder Assembly Showing Locations for Checking Diameter and Removal of Wear Step
Page 2 of 4

a. Visual Inspection:- A visual inspection of the cylinder begins with observation of the top two inches of the cylinder barrel. It is in this area that the top compression ring may cause barrel wear at the point where the piston reverses travel at the top of the stroke; this appears as a "step" which may be measured and removed as described herein. In some cylinders, a small rough area may be found at either end of the barrel, extending less than .250 inch from the end. This condition is caused by manufacturing processes and has no effect on the quality or condition of the barrel.

b. Dimensional Inspection:- Dimensional inspection of the cylinder barrel is limited to the area within four inches from the bottom of the barrel. See figure 1. A bore gage, with three points of contact and fitted with a dial indicator is preferable to an inside micrometer for measuring the cylinder barrel. Dimensional inspection of the cylinder barrel should be accomplished in accordance with the following description which explains how an average measurement can be made, thereby avoiding extremes that can occur when only a single measurement is taken. The diagram, figure 2, illustrates the following description. To measure cylinder diameter:

f. When de-glazing procedure has been accomplished, wipe as much as possible of the abrasive build-up from cylinder walls and recesses. Pay particular attention to recess formed by top of cylinder barrel and bottom of cylinder head. Fabricate a hooked tool from soft wire and run the tool around in the recess to loosen build up of abrasive. This operation must be performed each time the cylinder is flushed. No abrasive must remain in this area. See figure 1. Proceed to clean cylinder as follows:
