飛航安全調查委員會

事實資料報告

Bell-206B3 型機

於新北市泰山區執行電塔礙子清洗作業時墜毀

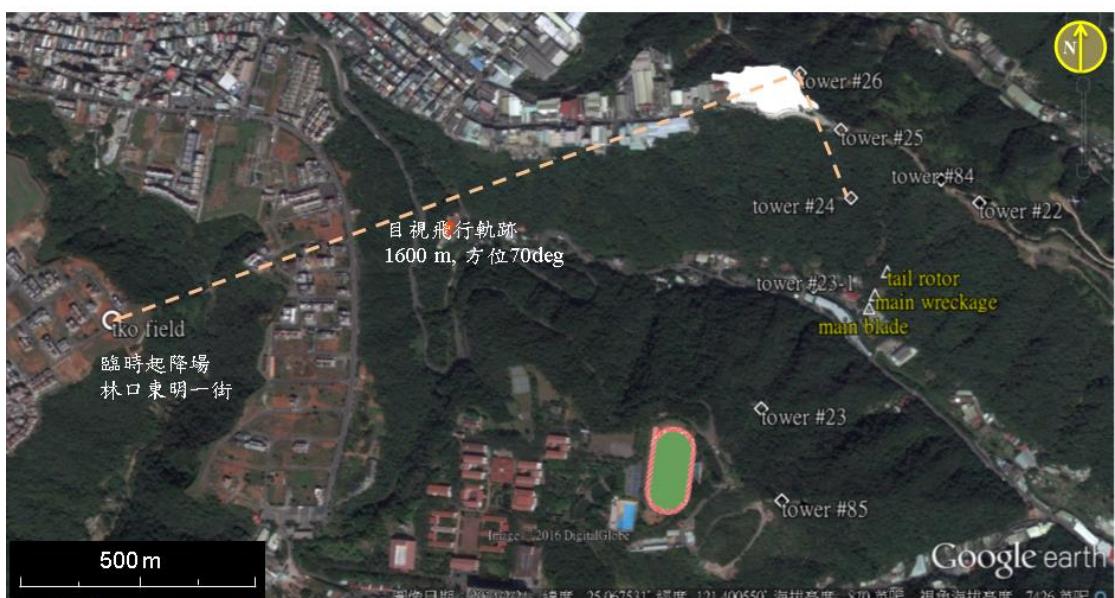
圖 1.1-1 事故機飛航路徑圖

該機約於 1042 時再次自該臨時起降場起飛，由事故機正駕駛員坐於右座擔任操控駕駛員，水槍操作員坐於後座操控水槍，至距臨時起降場約 1,600 公尺，林口（接近泰山區）附近執行頂湖-東林一路線之電塔礙掃任務（如圖 1.1-1），約 1.5 分鐘後到達作業區 26 號電塔，開始依計畫執行礙掃作業。

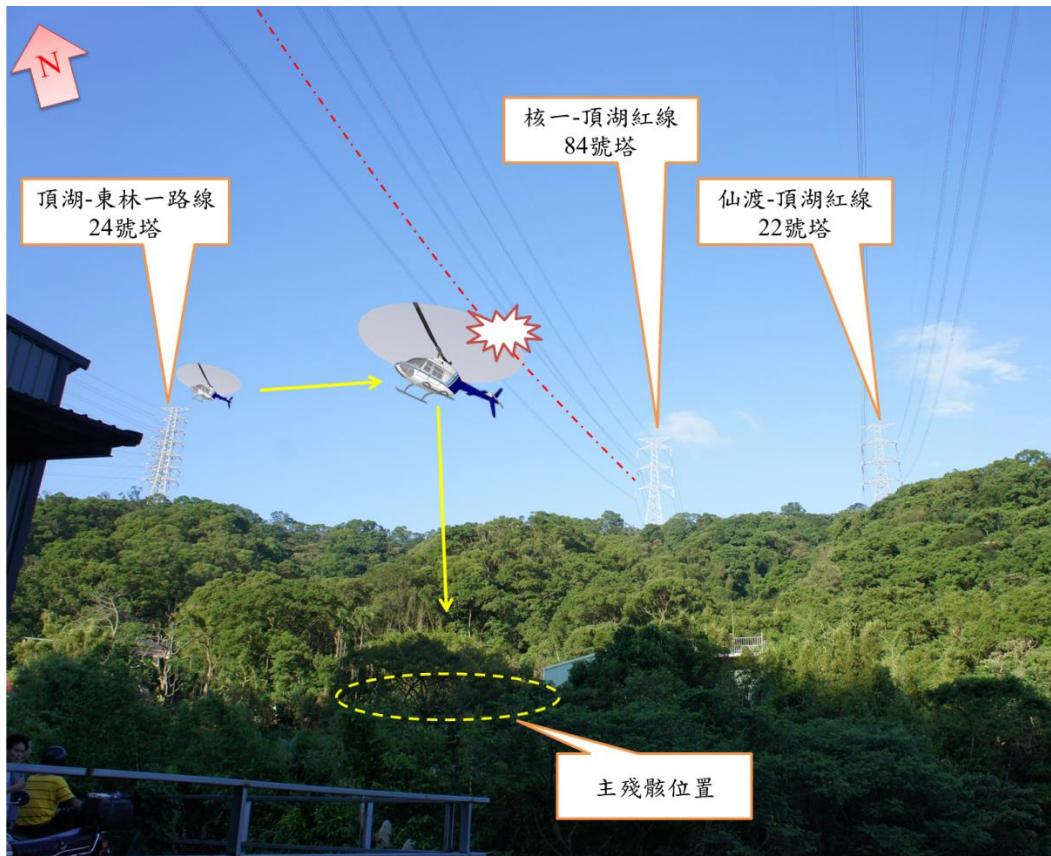
圖 1.1-2 事故機撞擊電纜線示意圖

依據現場測量結果，撞擊位置距頂湖-東林一路線 24 號電塔東南方約 186 公尺處之核一-頂湖線電纜線、標高為 117 公尺，農園之經緯度為 N25.072395°、E121.409951°，該機撞擊電纜線之示意圖如圖 1.1-2。

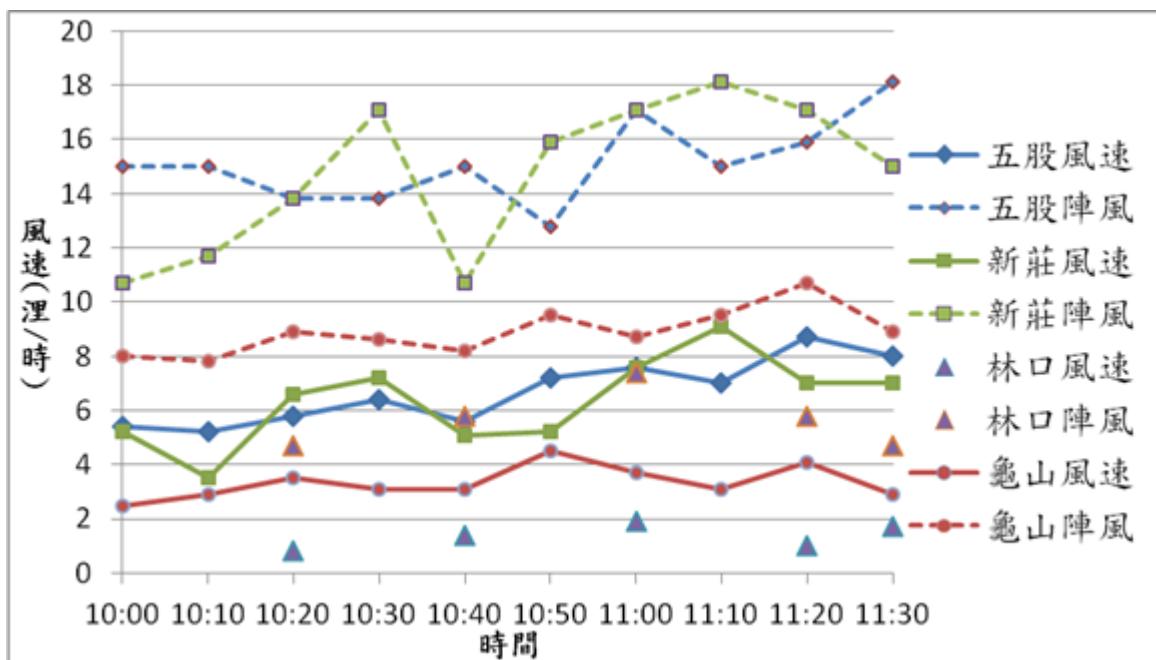
圖 1.7-2 4 個自動氣象站之風速及陣風

以上 4 個自動氣象站於 1000 時至 1130 時之風向、風速及陣風詳圖 1.7-2、1.7-3 所示。

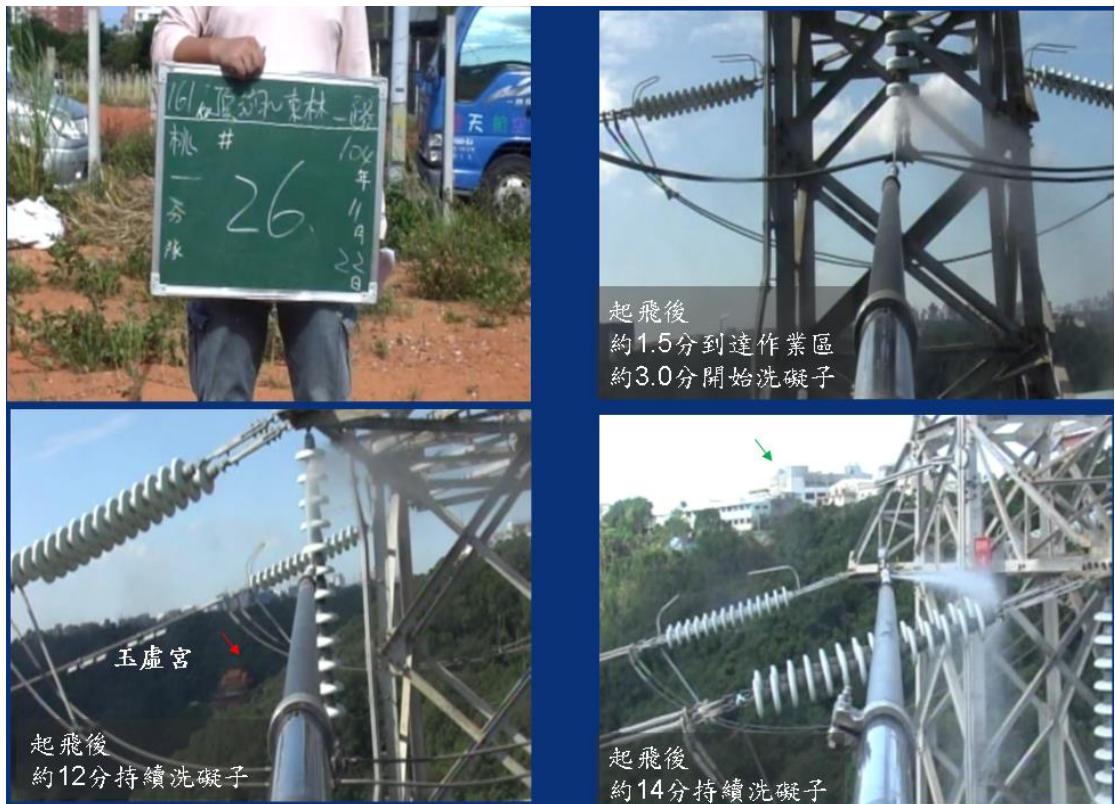
圖 1.11-1 該機當日執行清洗礙子的視訊截圖（右上圖為 26 號電塔，左/右下為 24 號電塔）

事故當日，於殘骸現場尋獲安裝於水槍上清洗礙子之數位攝影機，錄有事故時之紀錄影片，紀錄時間長度 14 分 48 秒。圖 1.11-1 為錄影的視訊截圖，右上圖為頂湖-東林一路線 26 號電塔，左/右下為 24 號電塔；該機未清洗 25 號電塔。圖 1.11-2 為錄影視訊截圖，包含該機脫離 24 號電塔至停止紀錄。

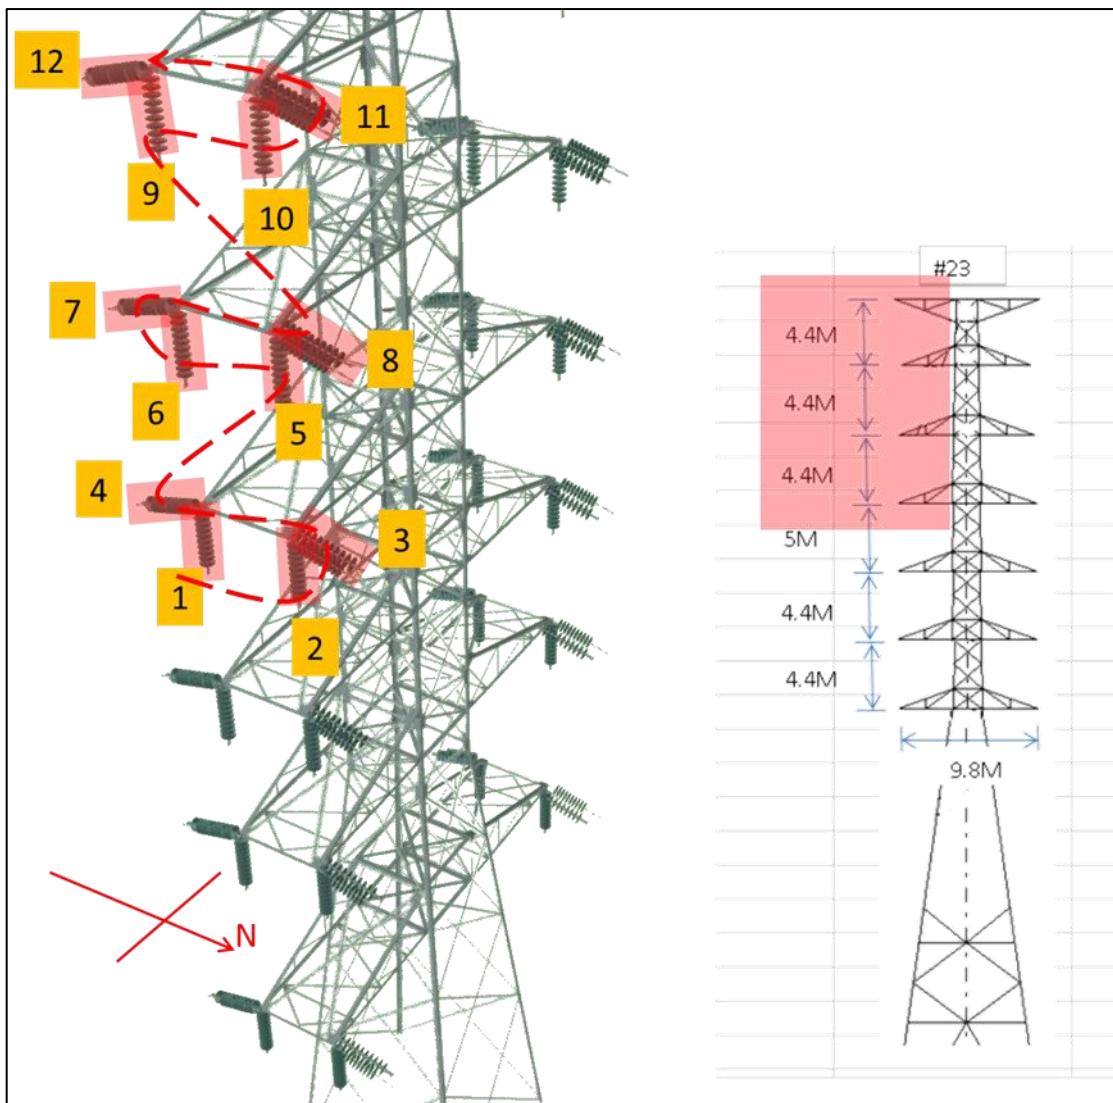
圖 1.11.3 清洗 24 號電塔礙子之順序

依據該影片之資料:該機清洗 24 號電塔礙子之順序如圖 1.11.3。

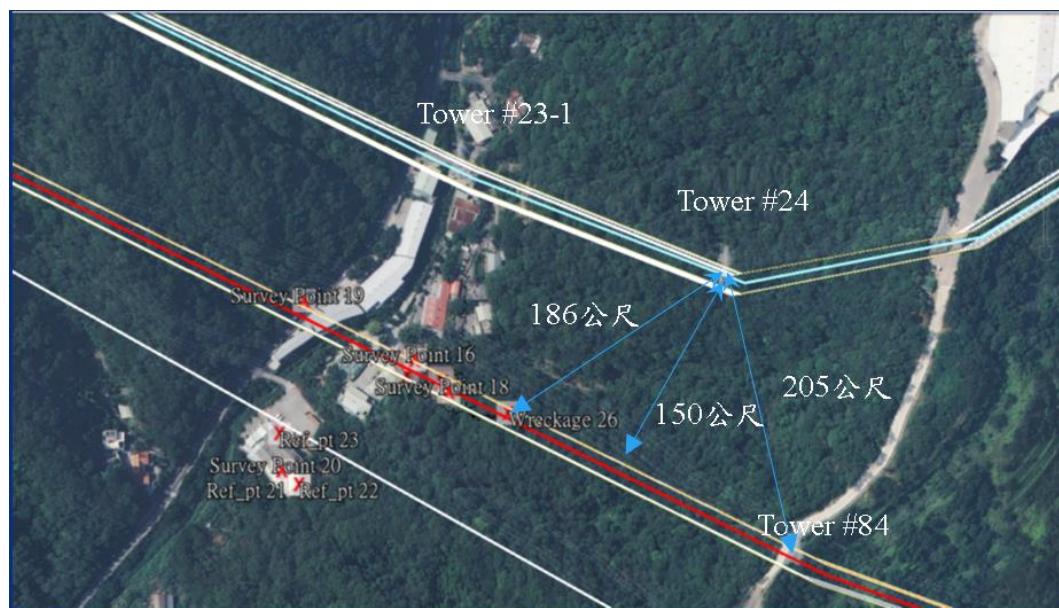
圖 1.12-3 事故地區電塔位置及纜線距離

根據上述事實資料，頂湖-東林一路線 24 號電塔至核一-頂湖線 84 號電塔之水平距離為 205 公尺；24 號電塔至中段尾桿之水平距離為 186 公尺；24 號電塔至 84 號電塔之紅線二號線最近水平距離為 150 公尺。

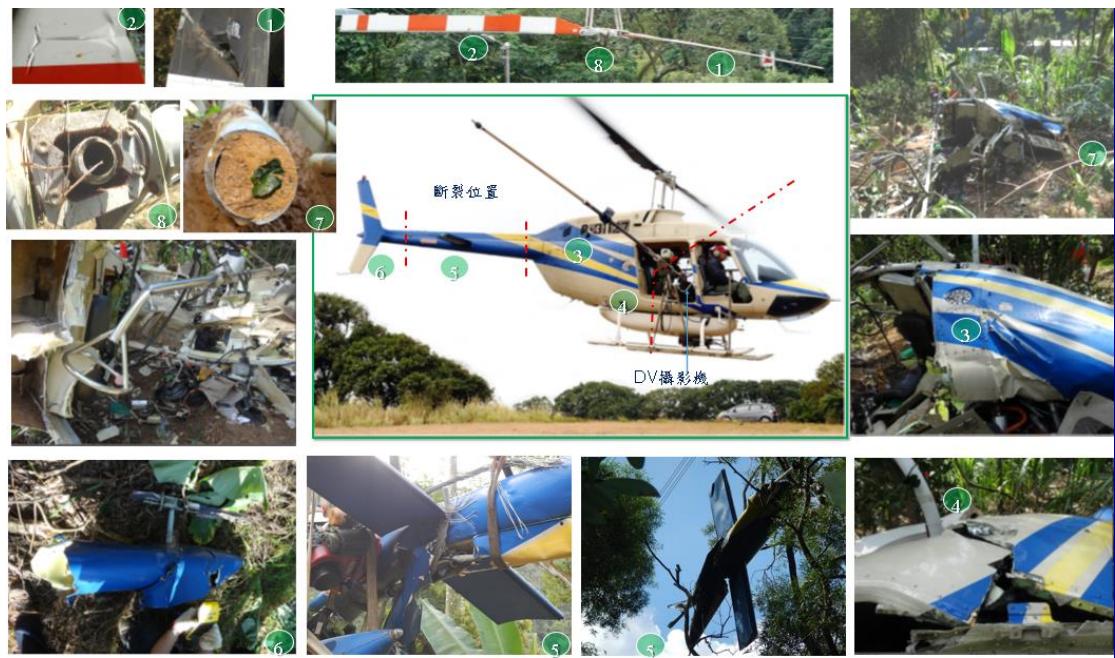
圖 1.12-6 該機事故前外觀圖與相關殘骸比較圖

供之超高壓電塔及纜線資料，以及現場殘骸分布資料，製作成之地形剖面圖。圖 1.12-6 為該機事故前外觀圖與相關殘骸比較圖。

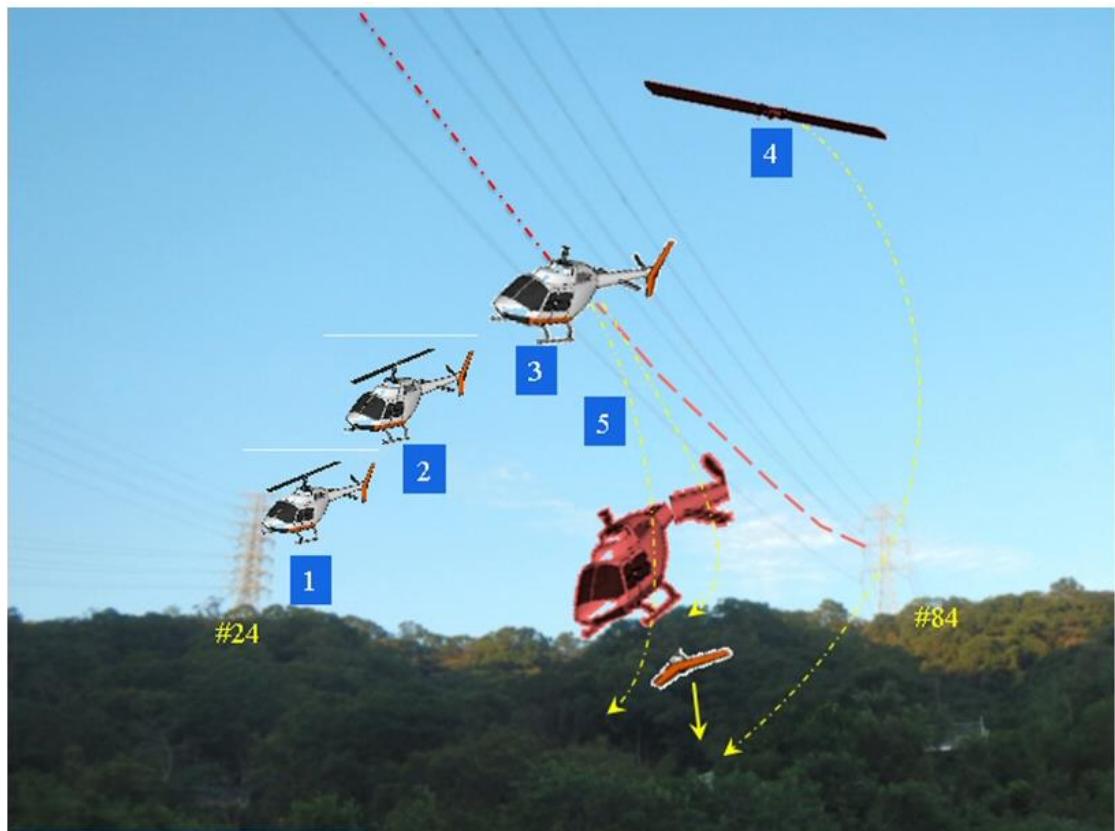
圖 1.18-1 事故發生經過示意圖

受訪者表示事發時間大約是 1058 時左右，當時正坐在事故地點南面約 800 公尺一工廠前，目擊該直昇機正在清洗那處電塔，順序是由下而上，由右邊到左邊，機頭是朝向泰林路方向，洗得都很順，洗完後飛機先往上飛一點，之後好像要飛離電塔，往左頃約以 20 度橫飛向下，方向很穩，一直斜飛下來，受訪者不覺得飛機要掉下來而好像是要向工廠方向飛來，沒有旋轉，快到達另一段高壓線電纜下方時，突然往上，主旋翼進入另一段高壓線兩串線的左邊，被第二組電纜線卡住，飛機也被線攬住，狀態很混亂，之後主旋翼向上飛脫，就看見圓圓的機身直接向下掉，掉落後聲音很大，但沒有聽到爆炸聲，被絞斷之鋼繩還砸破工廠屋頂。當時掉落之狀況想拿手機出來拍都來不及，因沒有想到飛機會掉下來，飛機也沒有打轉。對於風之狀況，目擊者表示當時天氣很好，但風很大，大概是東北風，但不能確定風向。

經受訪者之現場及環境敘述：繪出之事故發生經過示意圖如圖 1.18-1，說明如表 1.18-1：
