# 飛航事故調查報告

ASC-AOR-16-12-001

中華民國104年11月22日  
凌天航空公司  
Be11-206B3型機  
國籍標誌及登記號碼B-31127  
於新北市泰山區執行電塔礙掃作業時墜毀

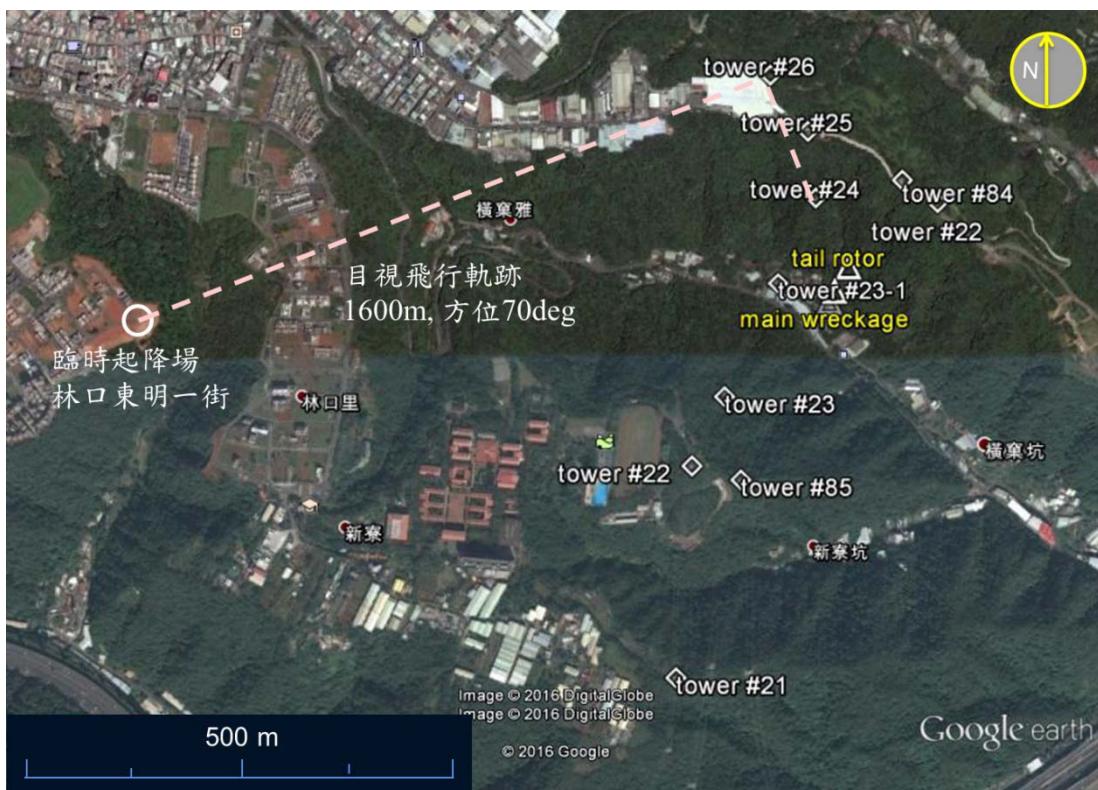
圖 1.1-1 事故機飛航路徑示意圖

民國 104 年 11 月 22 日，凌天航空公司（以下簡稱凌天）一架 Bell 206B3 型直昇機，國籍標誌及登記號碼 B-31127，執行台灣電力公司（以下簡稱台電）委託之電塔礙子清洗（以下簡稱礙掃）作業。事故機於台北時間約 1042 時<sup>1</sup>自新北市林口區東明一街一處臨時起降場起飛，機上載有正駕駛員及水槍操作員各一員，執行頂湖-東林一路線之電塔礙掃任務（事故機之飛航路徑示意圖如圖 1.1-1），約 1058 時事故機墜落於新北市泰山區泰林路北面之農園內，航機全毀，機上兩名人員死亡。

事故機約於 1042 時，自林口東明一街之臨時起降場起飛，由事故機正駕駛員坐於右座擔任操控駕駛員，水槍操作員坐於後座操控水槍，至距臨時起降場東北約 1,600 公尺，林口（接近泰山區）附近執行頂湖-東林一路線之電塔礙掃任務（如圖 1.1-1），預計依序執行該路線 26 號至 21 號電塔之礙掃工作。約 1.5 分鐘後到達作業區 26 號電塔，開始依計畫執行礙掃作業。

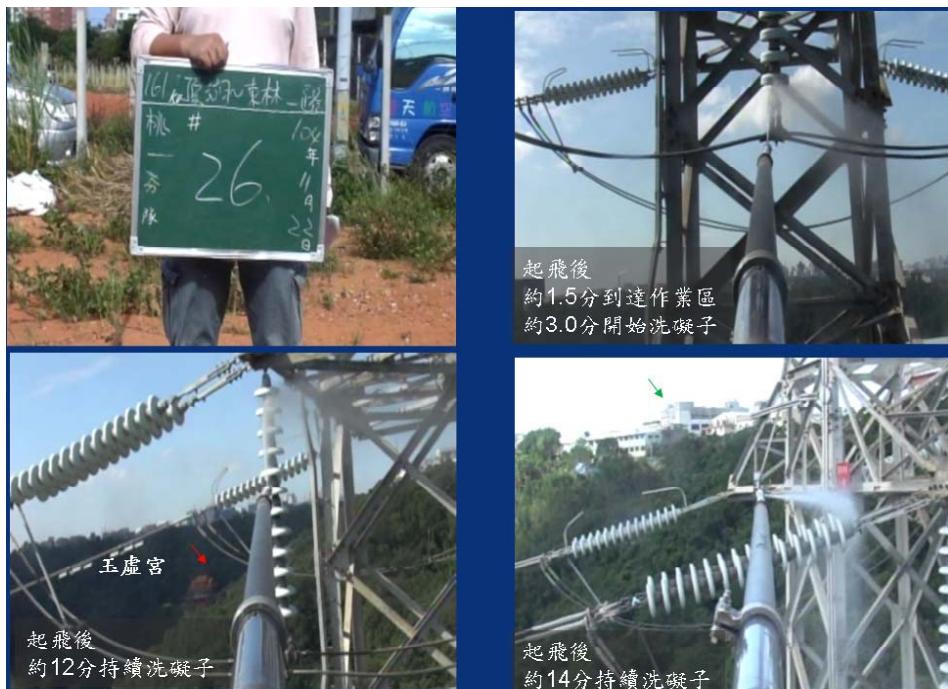
圖 1.11-1 事故機當日執行礙掃的視訊截圖 1

事故當日，於殘骸現場尋獲安裝於礙掃水槍上之數位攝影機，錄有事故時之紀錄影片，紀錄時間長度約為 15 分鐘。圖 1.11-1 為錄影的視訊截圖，右上圖為頂湖-東林一路線 26 號電塔，左/右下為 24 號電塔；事故機未清洗 25 號電塔。圖 1.11-2 為錄影視訊截圖，包含其脫離 24 號電塔至停止紀錄。

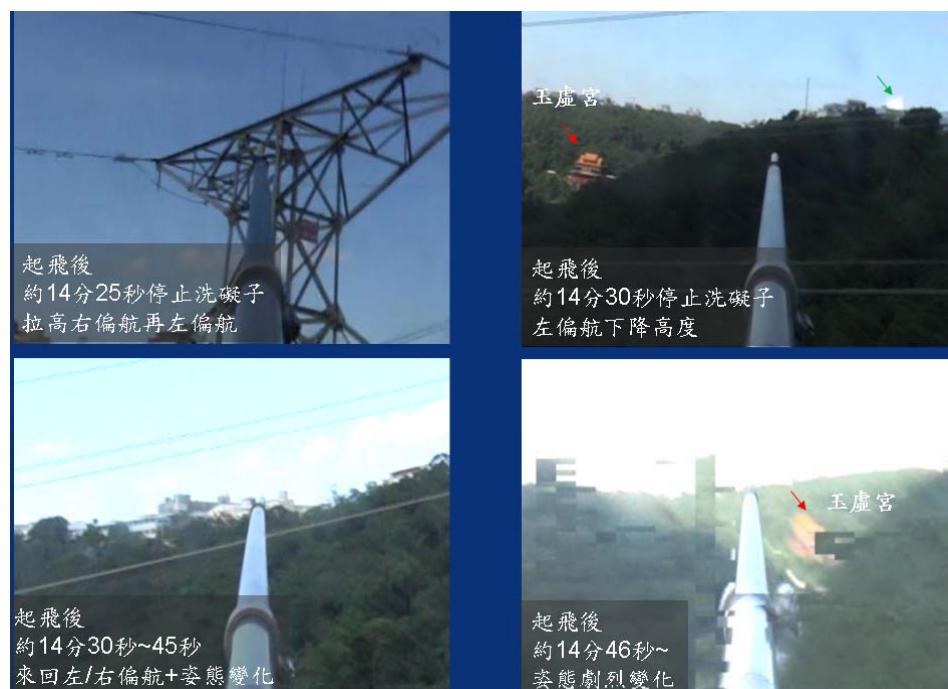
圖 1.11-2 事故機當日執行礙掃之視訊截圖 2

時間(分:秒)	說明	備註
	●14:36 完成共 18 串之礙子清洗，水槍關閉	
14:36~	<ul style="list-style-type: none"> <li>●14:37 水槍開始向右略向上移動，航機開始略向左傾，並以左傾姿態向左前方緩慢穩定前進</li> <li>●14:40 航機姿態微幅調整，水槍頭噴嘴轉動，突出籠消失(收水槍動作)</li> <li>●14:45~14:50 航機前後上下微幅晃動，機首先向右之後向左，水槍持續前後及上下微幅擺動。</li> <li>●14:50~14:58 航機逐漸遠離完成清洗之電塔線路(脫離清洗完成之電塔，微幅震動，狀況穩定。</li> </ul>	
15:00	●水槍突然大幅甩動，畫面產生劇烈晃動並開始模糊，錄影機焦距改變且之後變黑

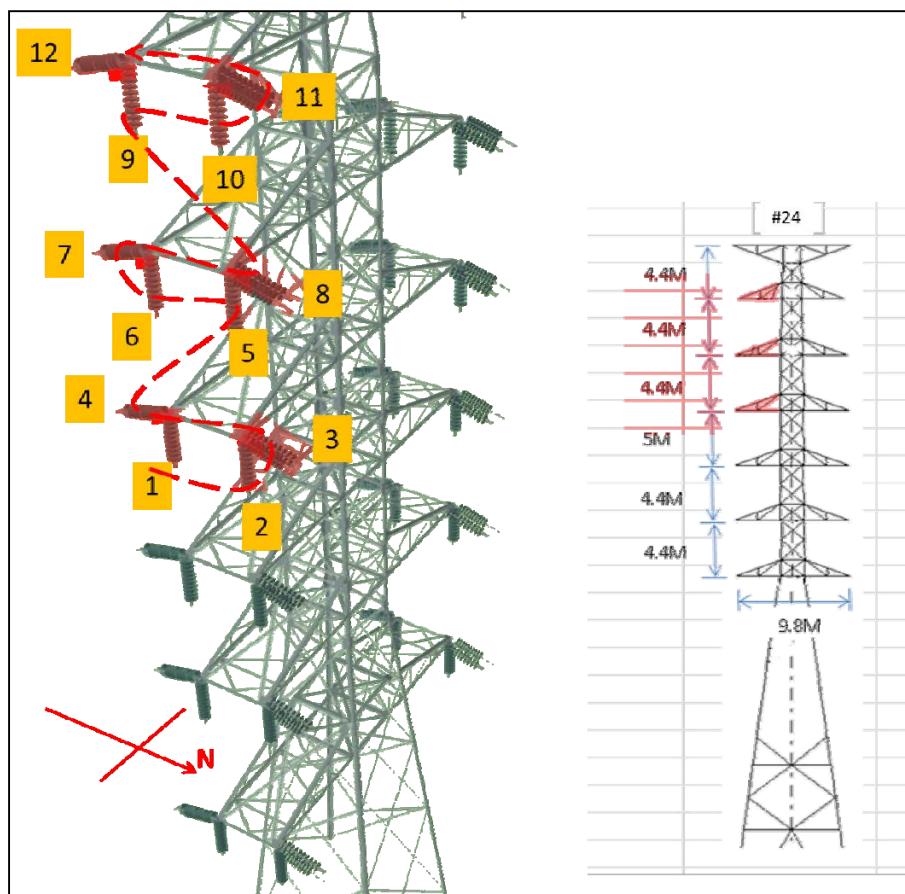
圖 1.11-3 清洗 24 號電塔碍子之順序

依據該影片之資料：事故機清洗 24 號電塔礙子之順序如圖 1.11-3。另經檢視其他航機礙掃錄影之語音資料，除記錄有報塔號及礙子串數之語音外，亦錄有水槍操作員之語音資料，但音量較小，無法辨識語音內容。

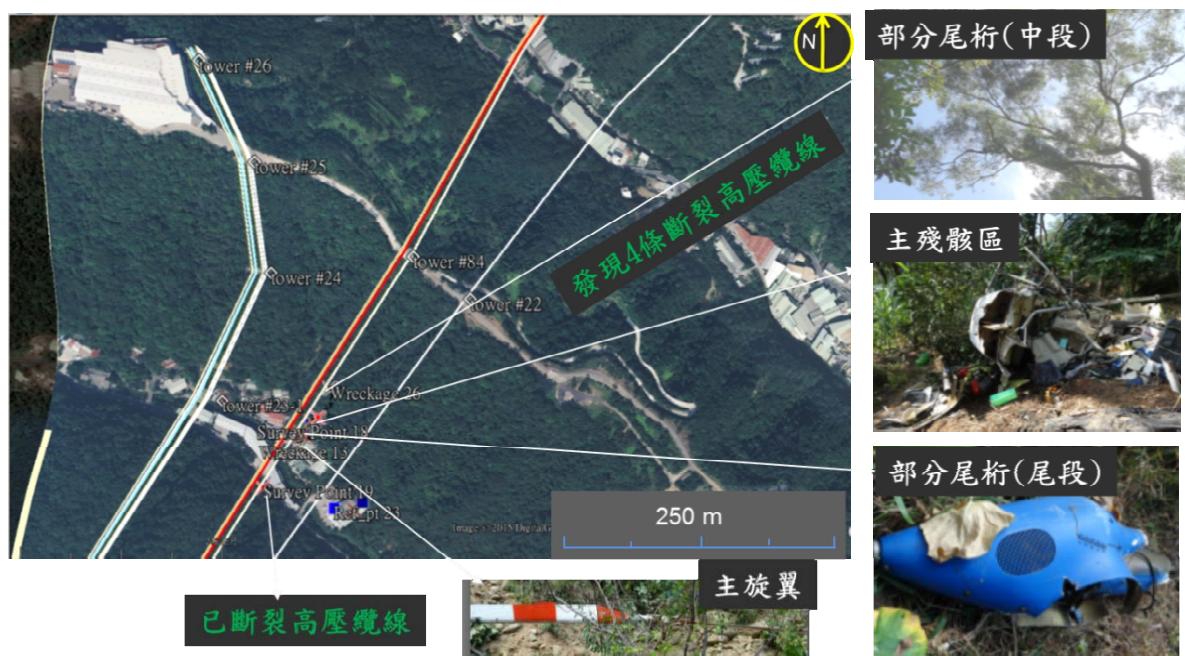
圖 1.12-4 事故區域空照圖、殘骸及電塔分布圖

對位置如圖 1.12-4 所示。中段尾桁位於樹梢（離地高度約 8 公尺），距離主殘骸 55 公尺，地形高度 136.4 公尺；後段尾桁位於農園地表上，距離主殘骸 30 公尺，地形高度 107.5 公尺；主旋翼位於農園下方的邊坡上，距離主殘骸 28 公尺，地形高度 105.3 公尺。於後段尾桁及主旋翼附近發現三棵檳榔樹之上半部有折斷現象。

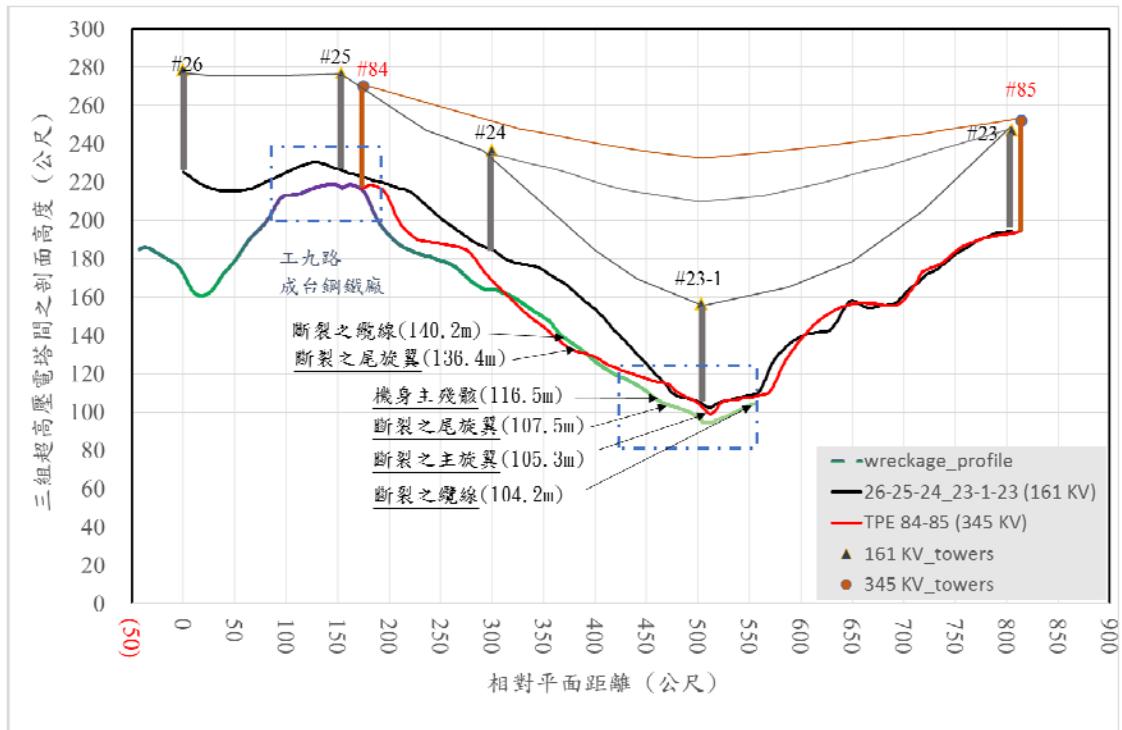
圖 1.12-5 電纜線與殘骸分布之地形剖面變化圖

圖 1.12-5 係根據內政部國土測繪中心之精密地形資料<sup>4</sup>、台電提供之超高壓電塔及纜線資料，以及現場殘骸分布資料，製作成之地形剖面圖。圖 1.12-6 為事故機事故前外觀圖與相關殘骸比較圖。

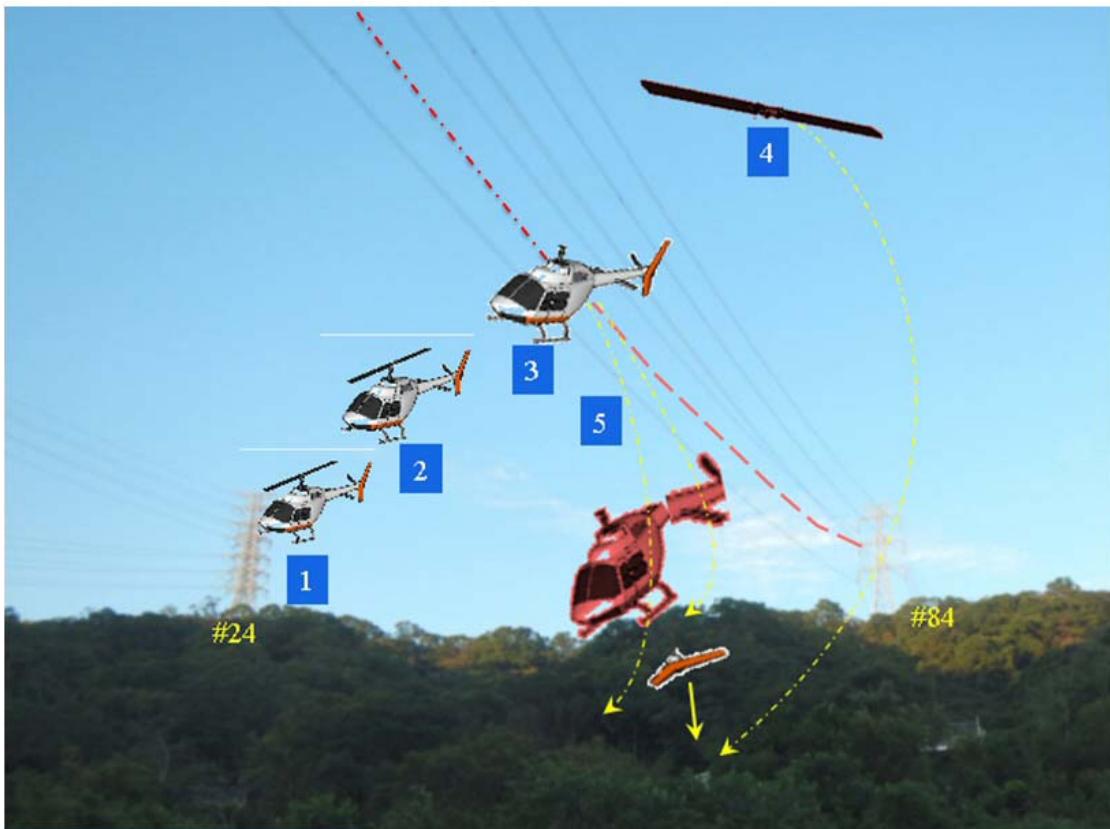
圖 1.18-1 事故發生經過示意圖

受訪者表示事發時間大約是 1058 時左右，當時正坐在事故地點南面約 800 公尺一工廠前，目擊該直昇機正在清洗 24 號電塔，順序是由下而上，由右邊到左邊，機頭是朝向泰林路方向，洗得都很順，洗完後飛機先往上飛一點，之後好像要飛離電塔，往左頃約以 20 度橫飛向下，方向很穩，一直斜飛下來，受訪者不覺得飛機要掉下來而好像是要向工廠方向飛來，沒有旋轉，快到達另一段高壓線電纜下方時，突然往上，主旋翼進入另一段高壓線兩串線的左邊，被第二組電纜線卡住，飛機也被線攬住，狀態很混亂，之後主旋翼向上飛脫，就看見圓圓的機身直接向下掉，掉落後聲音很大，但沒有聽到爆炸聲，被絞斷之鋼繩還砸破工廠屋頂。當時掉落之狀況想拿手機出來拍都來不及，因沒有想到飛機會掉下來，飛機也沒有打轉。對於風之狀況，目擊者表示當時天氣很好，但風很大，大概是東北風，但不能確定風向。

經受訪者之現場及環境敘述：繪出之事故發生經過示意圖如圖 1.18-1，說明如表 1.18-1。
