# 飛航事故調查報告

ASC-AOR-17-04-001

空中巴士直昇機AS365 N3型機

於新北市石門區外海執行人員吊掛時墜海

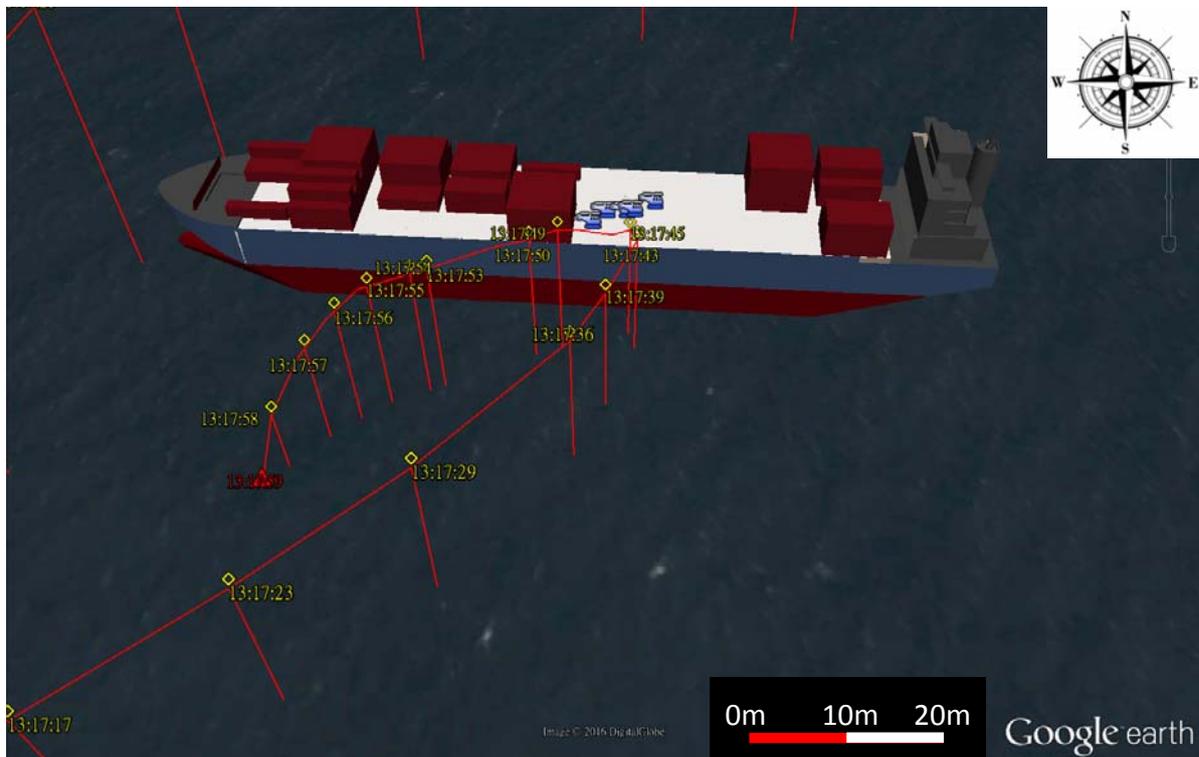
圖 1.11-4 航機墜落海面前軌跡圖

1. 1314:08 時至 1316:00 時期間，航機抵達德翔台北號貨輪附近海域，開始以順時鐘方向繞行貨輪一圈，高度保持在 49 公尺至 81 公尺間。1316:00 時，航機距離貨輪約 190 公尺，貨輪航向約 276 度。
2. 1316:01 時至 1317:42 時期間，航機滯空並逐漸自航向 50 度左轉接近貨輪。此期間該機與貨輪之水平距離由 190 公尺減至 11 公尺；高度由 49 公尺下降至 28 公尺。
3. 1317:44 時，航機航向 17 度，與貨輪之水平距離仍維持約 11 公尺。航機開始向左偏轉 (left yawing)。1317:45 時，該機最接近貨輪，高度約 26 公尺，與貨輪之水平距離約 6.8 公尺，航向約 360 度；4 秒後，該機航向約 302 度，高度約 29 公尺，與貨輪的平面相對距離約 17.5 公尺。

4. 13:17:48 時後，航機向左旋轉趨勢變大，13:17:59 時，該機於貨輪左前方海面墜海，詳圖 1.11-4 所示。

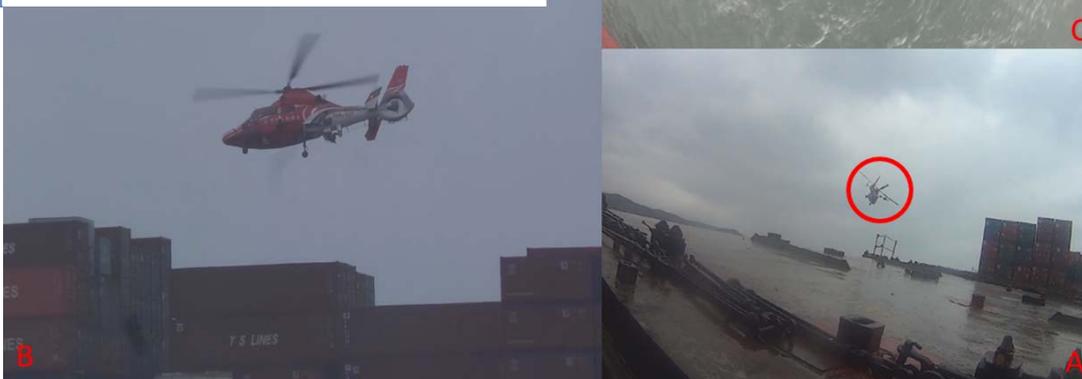
1317:56.4時

吊掛人員撞擊直昇機主旋翼面，影像A出現晃動，直昇機姿態仍右偏。

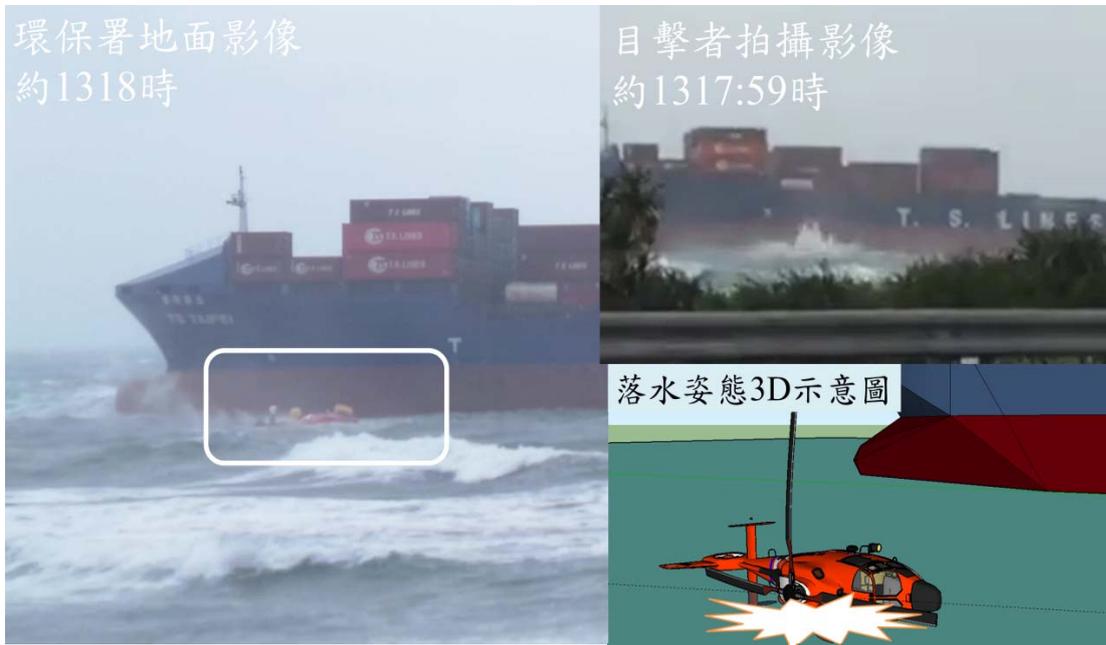
圖 1.11-5 落水時影像及姿態示意圖

以上影片截圖顯示，該機墜海期間未與德翔台北輪及其貨櫃發生碰撞。1317:48 時，該機向左偏航加劇，並伴隨著下降率，此期間機外一名吊掛人員與主旋翼葉片發生碰撞，之後該機以磁航向約 150 度、右坡度約 90 度及很低仰角之姿態撞擊海面，撞擊位置位於德翔台北輪左舷約 50 公尺，如圖 1.11-5 所示。

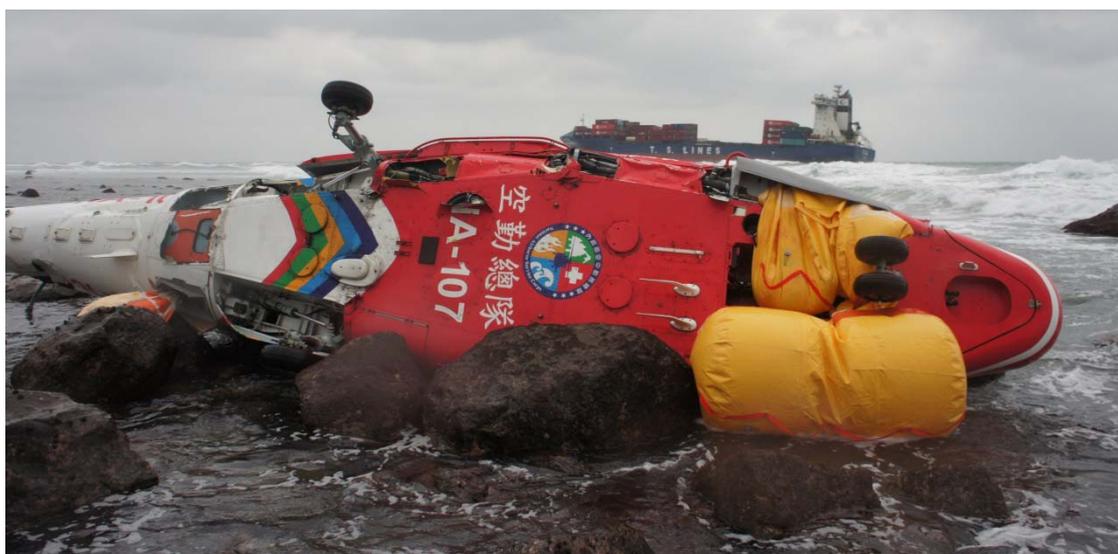
圖 1.12-2 事故機機身主殘骸外觀圖

根據事故當日海巡署地面人員的錄影資料，該機落海位置約位於德翔台北貨輪左前側，參考座標北緯  $25^{\circ} 18'5.80''$ 、東經  $121^{\circ} 34'33.02''E$  (詳圖 1.12-1)。該機落海後，機身底部兩側的緊急充氣浮筏展開，機身主殘骸及部分較輕之殘骸碎片適逢退潮漂流至岸邊。該機大部分殘骸分布區位於新北市石門區淡金公路台二線 29.5K 至 30K 之間北側的海岸線，機身主殘骸的參考座標北緯  $25^{\circ} 17'55.03''$ 、東經  $121^{\circ} 34'41.49''$ ，位於德翔台北貨輪東南東方約 400 公尺處，機頭參考航向約 100 度，機身左傾約 100 度，其主旋翼葉片均已斷裂，尾桁斷裂且未附著於主殘骸上 (詳圖 1.12-2)。從主殘骸往西側海岸線搜索，發現部分殘骸碎片散落海岸邊 (詳圖 1.12-3)。

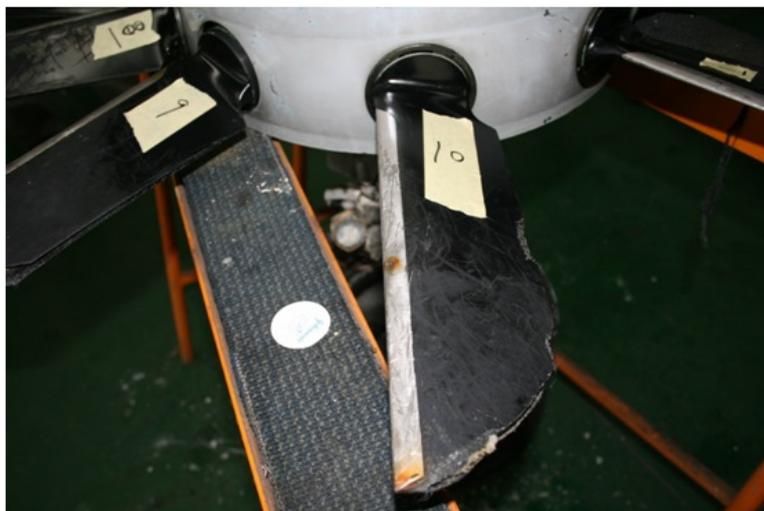
圖 1.12-18 尾旋翼片及尾齒輪箱損害情形（二）

尾旋翼齒輪箱機構包括尾旋翼片與尾齒輪箱。尾旋翼片凸面呈摩擦撞擊損害，碳纖複材損失面積較多；尾旋翼片凹面呈拉扯撕裂損害，碳纖複材損失面積較少，葉片前緣包覆之金屬呈翻捲變形及變紅褐色；尾齒輪箱，外罩脫落遺失，內部元件有鏽蝕現象，外觀堪稱完整，詳圖 1.12-17 及圖 1.12-18。拆下尾齒輪箱磁性堵頭檢視發現無金屬屑附著，詳圖 1.12-19。尾齒輪箱拆檢發現變矩軸承螺帽側內環擋肩磨失，軸承外環位移至螺帽側，詳圖 1.12-20 至圖 1.12-25。

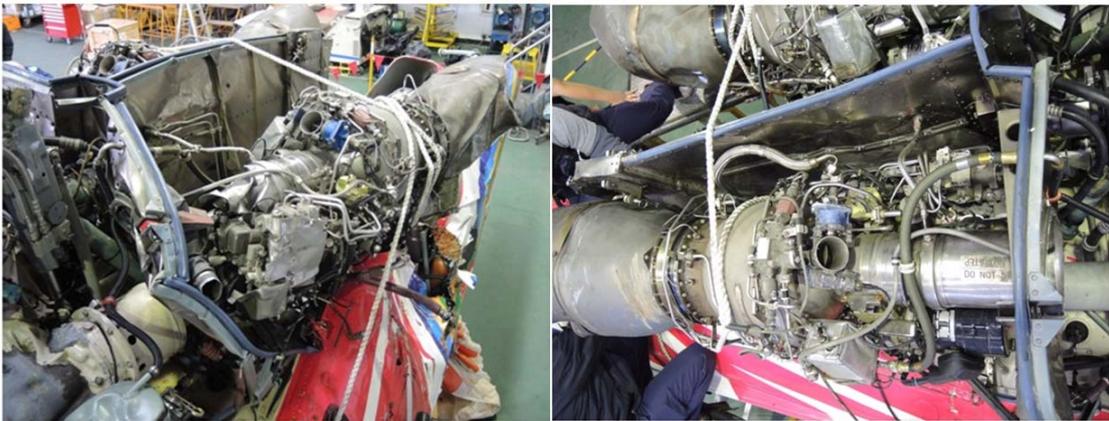
左/右發動機壓縮器與渦輪機尚稱完整，詳圖 1.12-26。發動機壓縮器與渦輪機之轉軸仍可以手轉動。拆下的電子及手動磁性堵頭無金屬屑殘留發現，詳圖 1.12-27 及圖 1.12-28。滑油及燃油過濾器無雜物殘留，詳圖 1.12-29 及圖 1.12-30。

圖 1.12-26 左/右發動機壓縮器與渦輪機損害情形

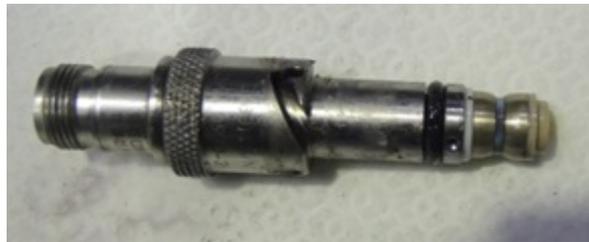
圖 1.12-27 左發動機電子磁性堵頭無金屬屑殘留

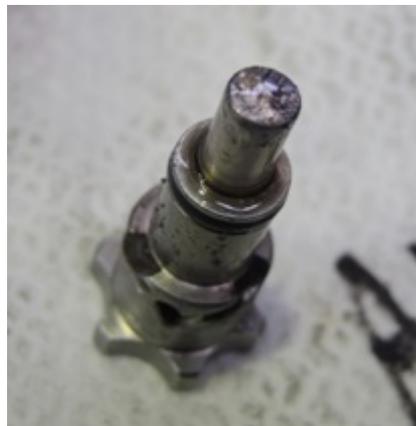
圖 1.12-28 左發動機手動磁性堵頭無金屬屑殘留

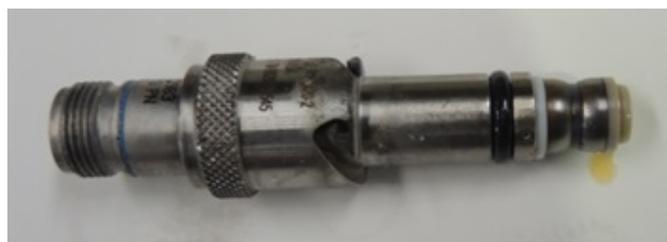
圖 1.12-29 右發動機電子磁性堵頭無金屬屑殘留

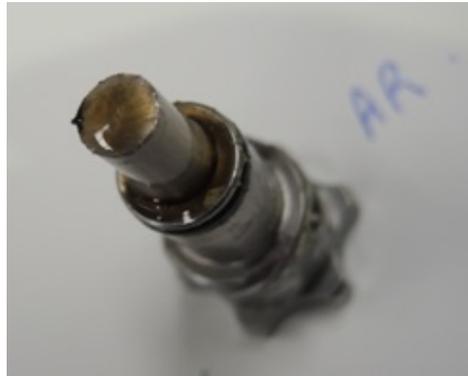
圖 1.12-30 右發動機手動磁性堵頭無金屬屑殘留

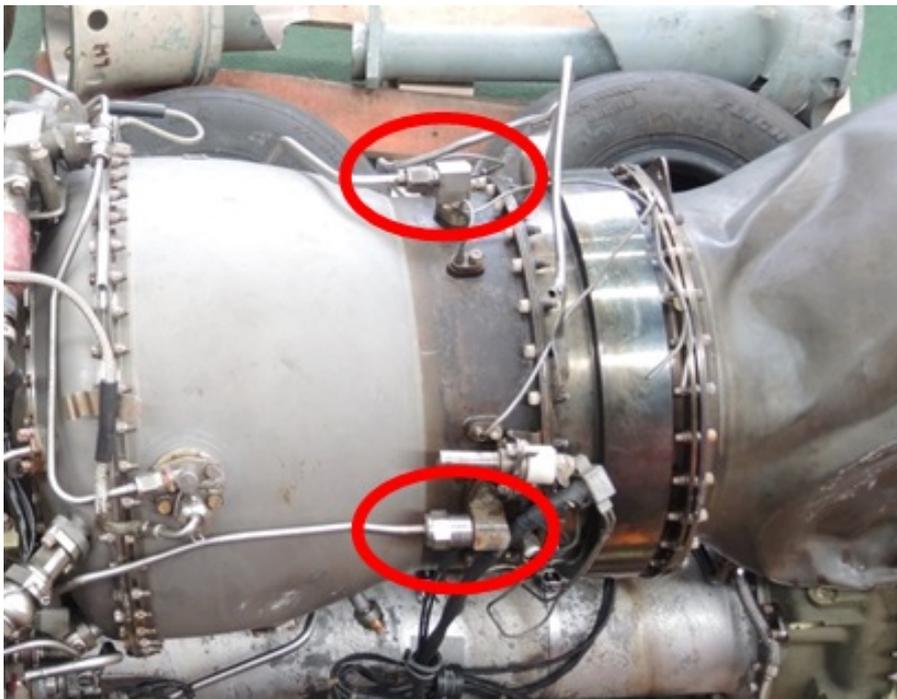
左發動機上有軸承滑油進油管及通氣管之 2 只管路接頭無止滑標識，詳圖 1.12-31；右發動機上有 2 只同樣管路接頭無止滑標識，詳圖 1.12-32。

圖 1.12-31 左發動機上無止滑標誌的管路接頭

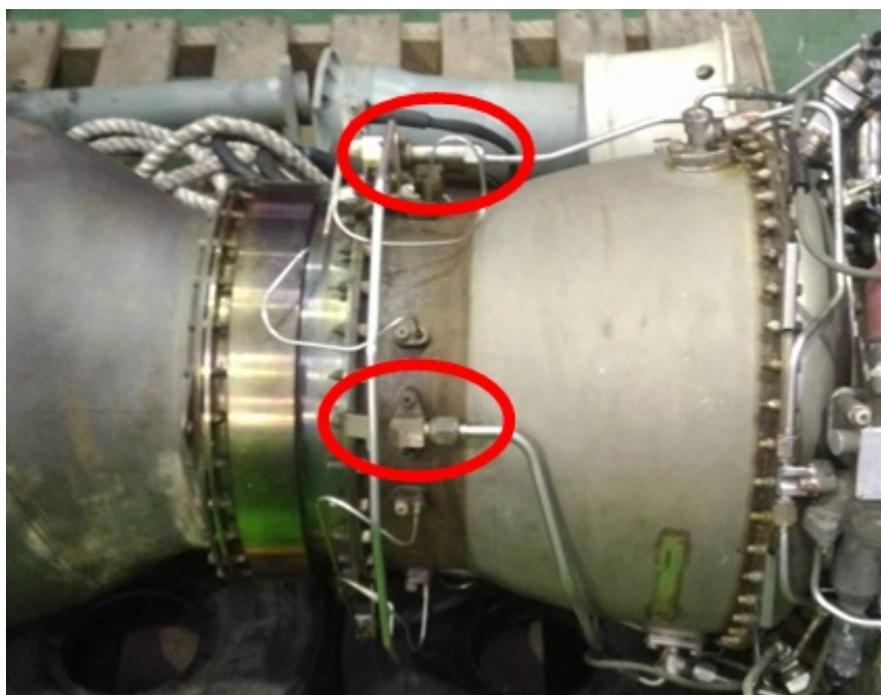
圖 1.12-32 右發動機上無止滑標誌的管路接頭

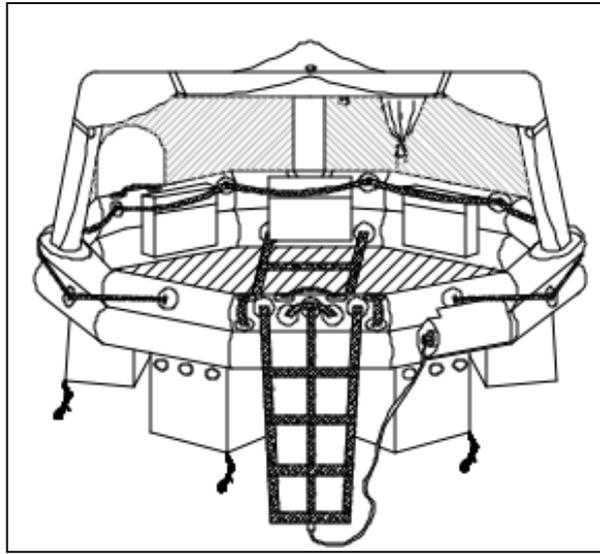
圖 1.15-7 救生艇

空勤將救生艇內置於客艙地板上，該救生艇製造商為 Winslow，型號：69FA-AV（UL），額定承載 6 人，最高 9 人，具頂遮防風、可避浪及求生設備，該事故因置放於客艙內未取出，未使用，如圖 1.15-7。

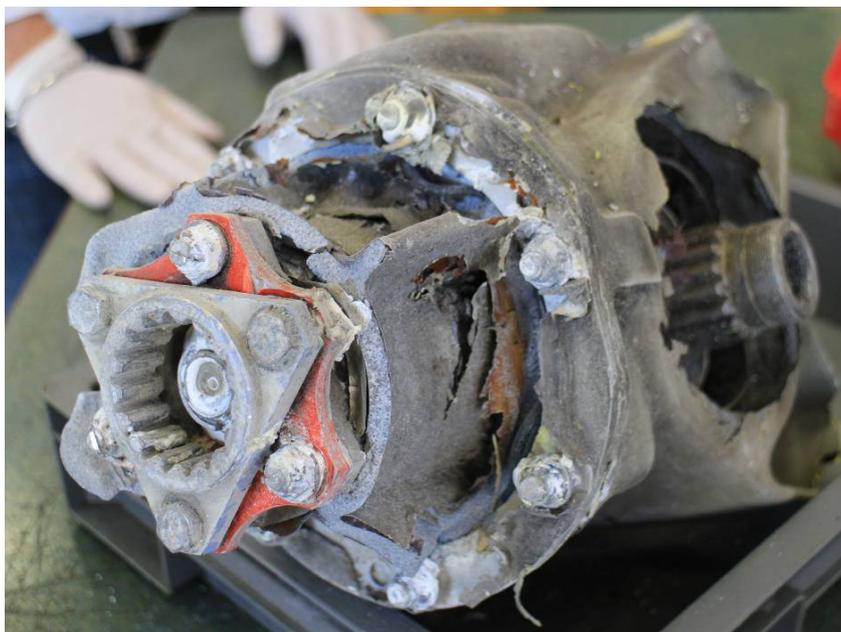
且嚴重變形。尾旋翼齒輪箱所有零組件表面均受到海水嚴重腐蝕，且附著其它雜質，清洗前及清洗後之差異如 1.16-2 及圖 1.16-3。

圖 1.16-1 受損之尾旋翼齒輪箱組件

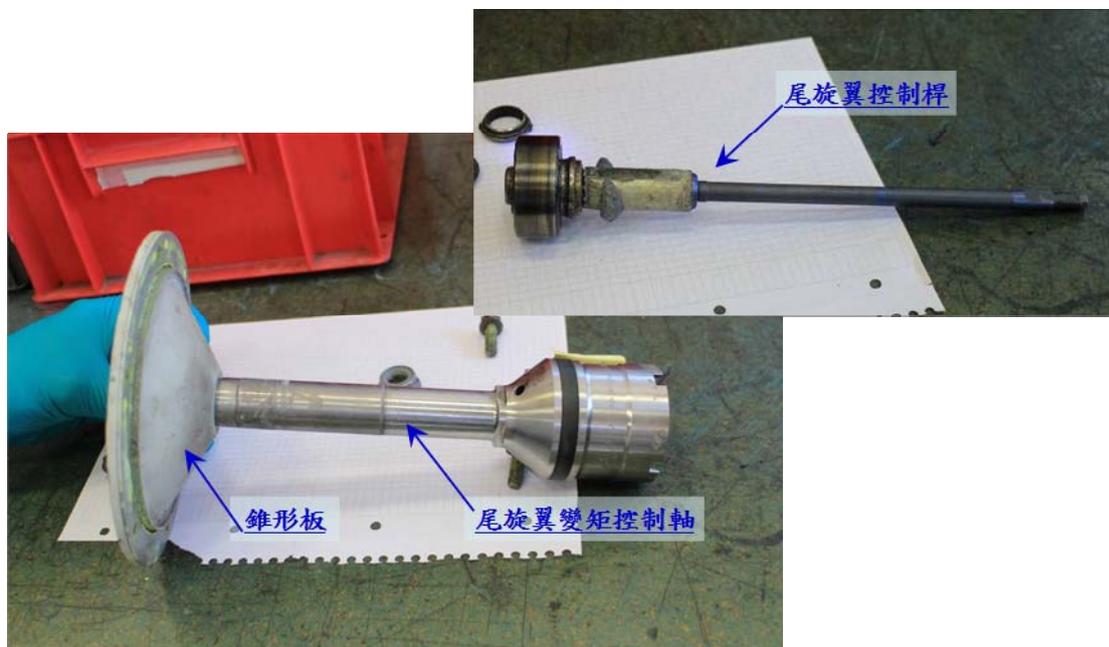
圖 1.16-4 尾旋翼變矩控制軸

尾旋翼變矩控制軸表面無磨耗情況，僅部分區域呈現受海水腐蝕現象，該軸底部除金屬粉末外，另外發現 5 顆軸承滾珠。圖 1.16-6 為尾旋翼變矩控制軸的內部，該軸內部之金屬粉末及 5 顆軸承滾珠如圖 1.16-7 所示。

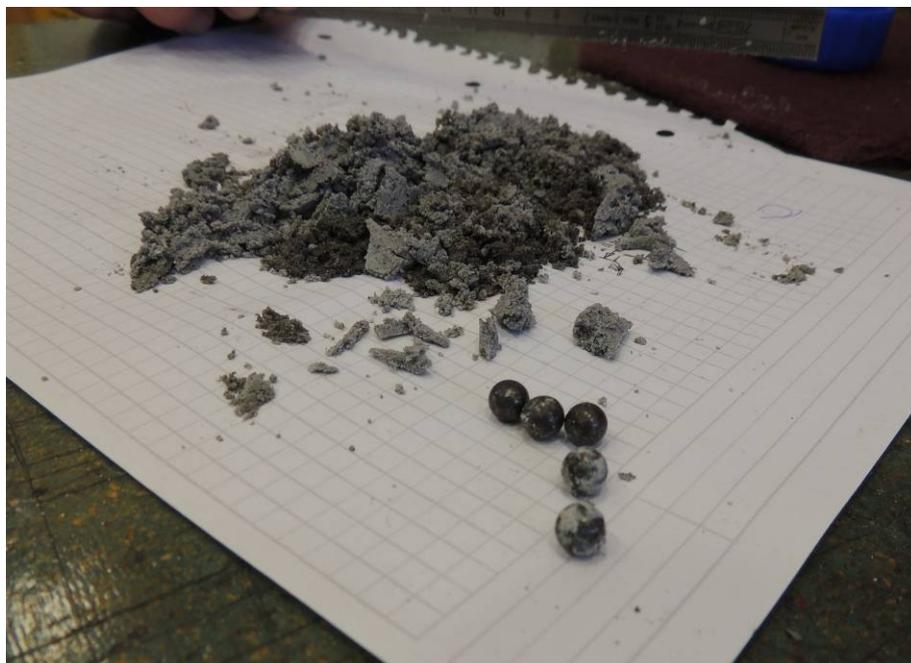
圖 1.16-7 尾旋翼變矩控制軸內部之金屬粉末及 5 顆軸承滾珠

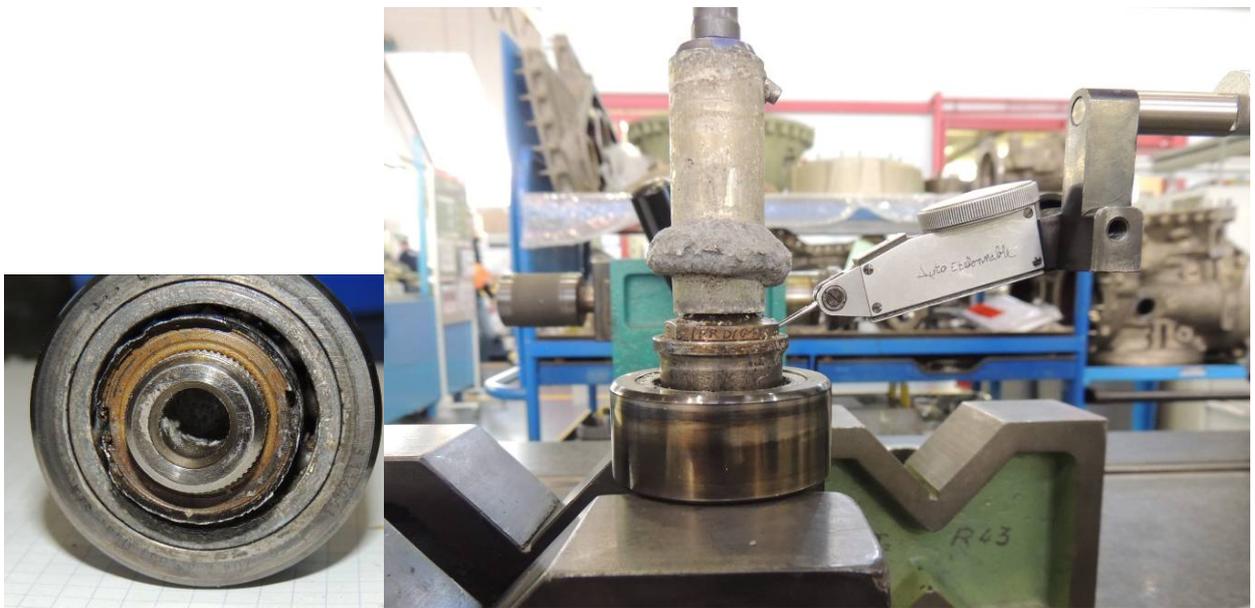
圖 1.16-10 量測滾珠軸承內環之偏移量

螺帽側保持環內有 5 顆滾珠脫出，掉入變矩控制軸內部；滾珠軸承內環發生偏移，量測內環之軸向位移量約 8.5 公釐（圖 1.16-10），拆解後之滾珠軸承如圖 1.16-11。

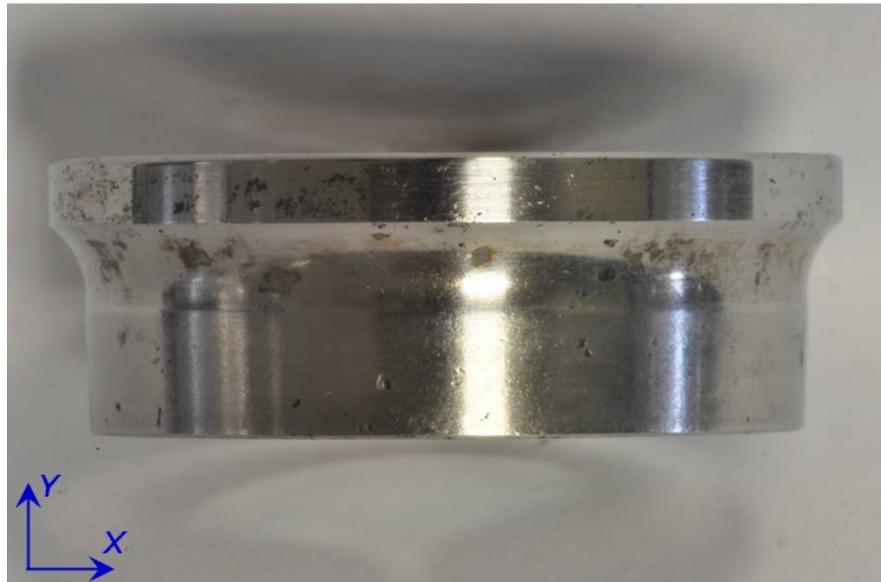
圖 1.16-13 滾珠軸承之驅動側內環

檢視滾珠軸承外環，其幾何尺寸及外觀大致完好，外環表面呈現藍黑色澤特徵，如圖 1.16-12。檢視滾珠軸承驅動側內環，無明顯破壞情形，如圖 1.16-13；檢視滾珠軸承螺帽側內環，靠螺帽側呈現壓擠破壞特徵，內環擋肩 (ring shoulder) 亦幾乎被刮除，如圖 1.16-14。

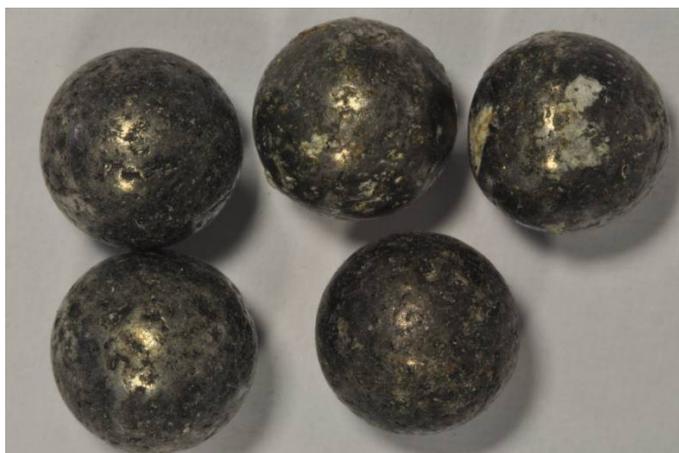
檢視驅動側保持環及 12 顆滾珠，幾何尺寸及外觀大致完好，如圖 1.16-15。螺帽側保持環內有 5 顆滾珠脫出，掉入尾旋翼控制軸內部，5 顆滾珠表面有破壞傷痕（圖 1.16-16），呈現表面局部硬化遭剝除的特徵，量測 5 顆滾珠之尺寸，平均直徑約 6.6 公釐，小於設計規範 7.144 公釐；圖 1.16-17 為螺帽側保持環及剩餘 7 顆滾珠，7 顆滾珠仍在保持環內，但是其尺寸仍小於設計規範。

圖 1.16-16 掉入尾旋翼控制軸內部之 5 顆滾珠

尾旋翼控制桿滾珠軸承之材料試驗共有 3 部分，分別為巨觀觀察、尺寸檢查、軸承內環及滾珠之金相分析，詳附錄二。試驗結果顯示軸承零組件皆符合原設計規範，螺帽側內環破壞區域呈現局部過熱（local overheat）及應變硬化（strain hardening）特徵，呈現硬化剝除的現象。螺帽側 12 顆滾珠也是呈現局部過熱及應變硬化特徵。

*The accident of the helicopter NA-107 and the maintenance recording have showed that the monitoring of the TGB control rod bearing in accordance with the Alert Service Bulletin N°AS365-05.00.61 R4 has not permitted to detect the damage of this bearing. Due to the analysis of this event, the maintenance associated to the control rod double bearing has been modified with the Alert Service Bulletin (ASB) N ° S365-01.00.67 published by Airbus Helicopter. A periodical action is defined to replace the bearing. (譯：NA-107 直昇機事故及其維修紀錄顯示，TGB 變矩軸承係依據該項 AS365-05.00.61R4 服務通告執行監控，卻未能據以偵測該軸承之損壞。製造廠因本事故所為分析而發布之服務通告 S365-01.00.67 已經修改控制桿軸承相關維修方法，定期更換該軸承。)*

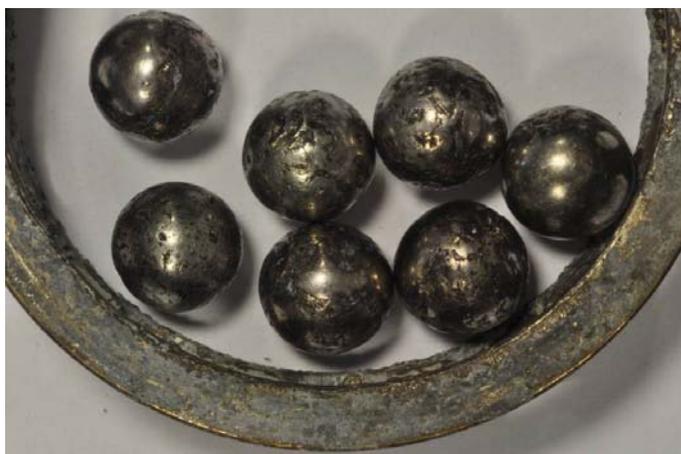
圖 1.16-17 螺帽側保持環及剩餘 7 顆滾珠

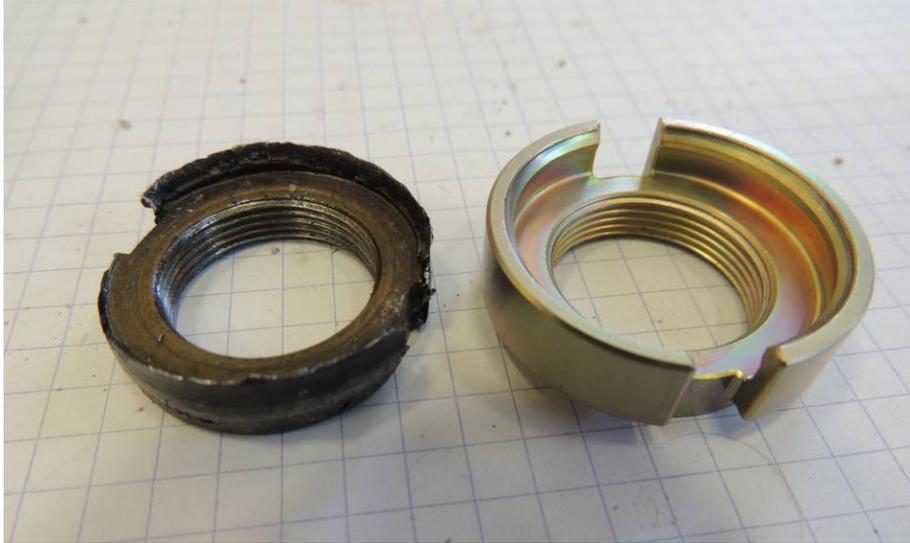
檢視軸承螺帽後（圖 1.16-18），凸緣部分已斷裂成兩段，但螺帽仍是緊鎖狀態，圖 1.16-19 為受損軸承螺帽與正常軸承螺帽之對照。檢視軸承鎖緊墊圈損壞情形如圖 1.16-20。

圖 1.16-19 受損軸承螺帽與正常軸承螺帽之對照

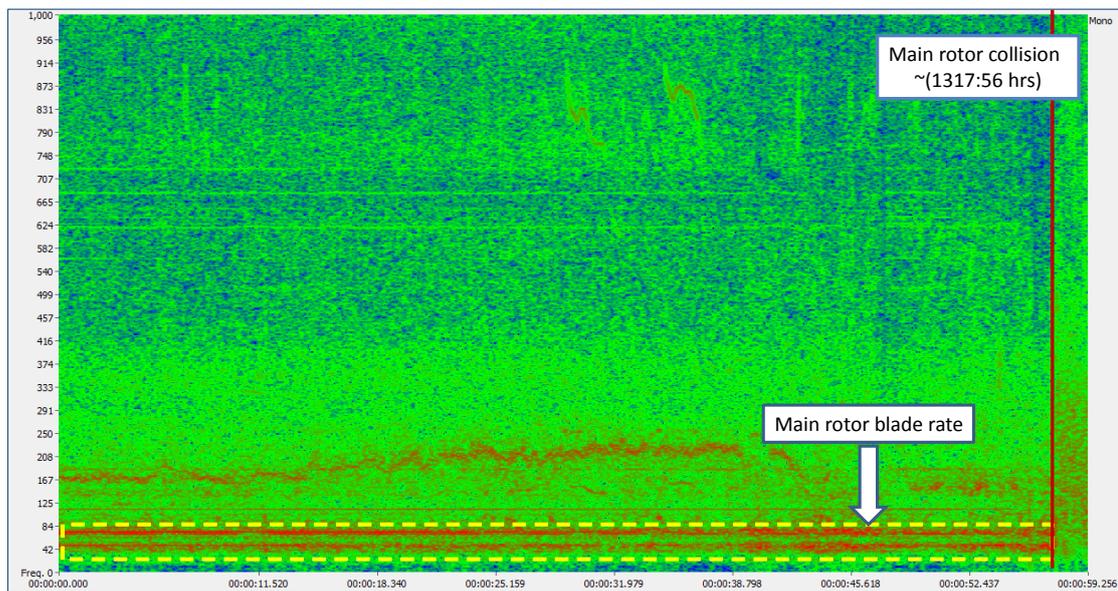
圖 1.16-21 主旋翼轉速頻譜圖

- 主旋翼頻譜特徵：主旋翼轉速保持固定約 24 Hz。圖 1.16-21 顯示該機 1,000 Hz 範圍的頻譜特徵，主旋翼與吊掛人員發生撞擊時間為 1317:56.2 時，在此之前的主旋翼第二、第三特徵音（48 Hz 與 72 Hz）的音頻均保持定值，經換算後接近 360 rpm，或相當於 99.84% 的主旋翼轉速。

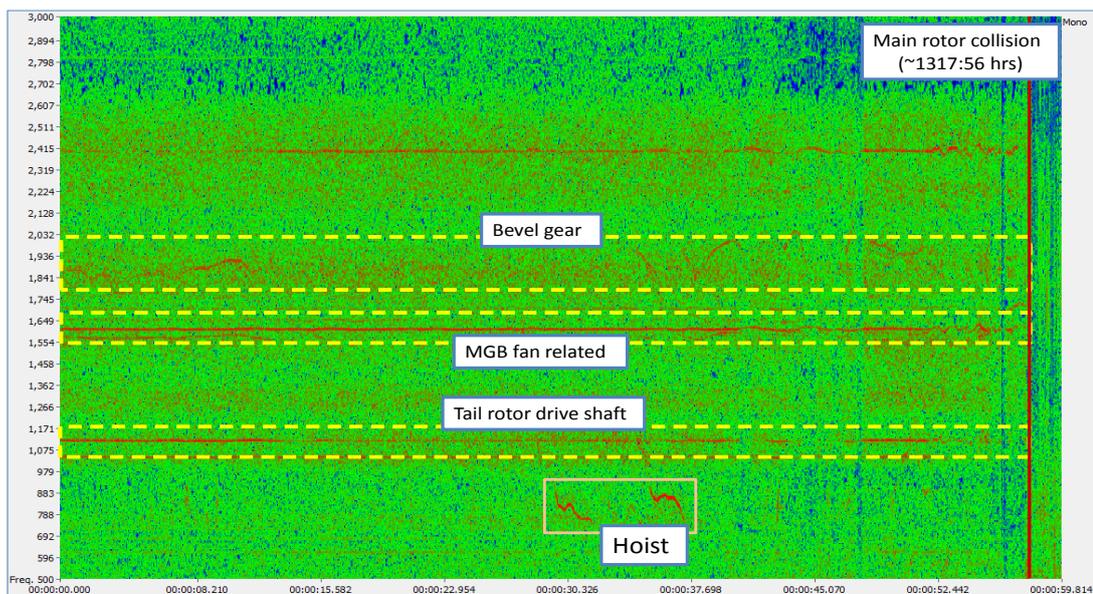
圖 1.16-22 主旋翼相關組件轉速頻譜圖

- 主齒輪箱、尾旋翼動力輸出軸及吊掛設備的頻譜特徵如下：圖 1.16-22 該機 500 Hz 至 3,000 Hz 之頻譜特徵。在排除訊號強度最強的主旋翼音源後，可發現 700 Hz 至 900 Hz 間另外有吊掛設備 (hoist) 作動所造成之聲響。除此之外，包括：尾旋翼動力輸出軸、主齒輪箱相關組件、錐齒輪等重要組件的音頻均保持定轉速直到主旋翼面遭到撞擊為止。

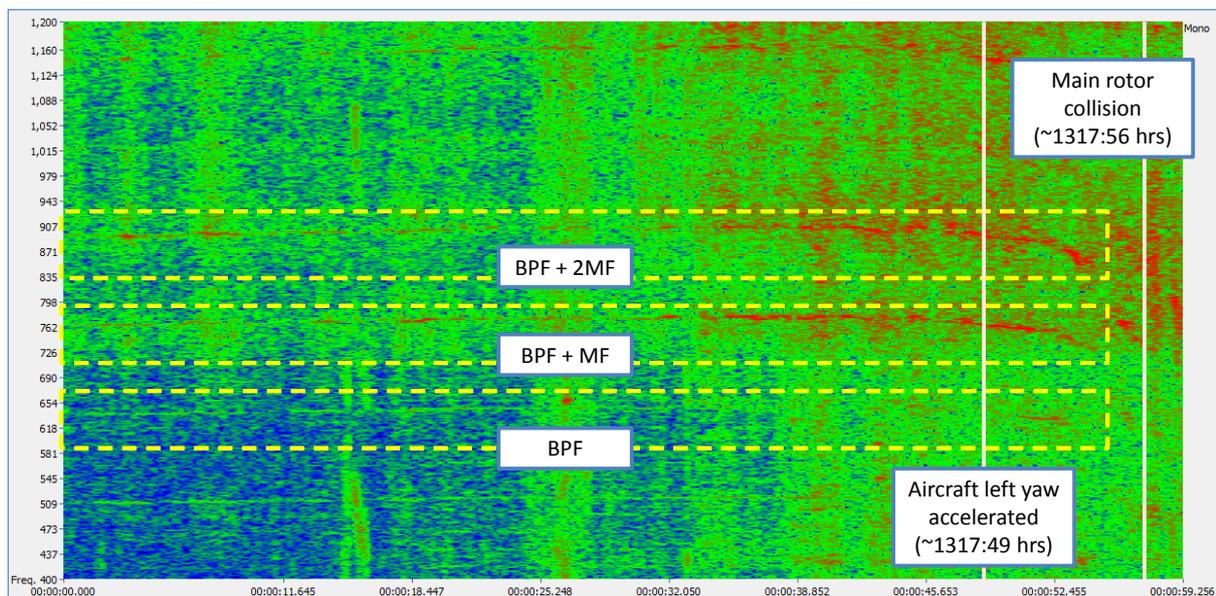
圖 1.16-23 尾旋翼轉速頻譜圖

- 尾旋翼頻譜特徵為：根據德翔台北貨輪一名目擊者拍攝之影片，圖 1.16-23 為該機 400 Hz 至 1,200 Hz 的尾旋翼頻譜特徵。該型機在發展初期就以減噪為其設計考量之一，採用包覆式尾旋翼，其所產生的噪音除較傳統式尾旋翼安靜外，噪音的傳播也具高度方向性；因此其音頻訊號強度在直昇機靠近貨輪前均不明顯，但仍屬可辨識範圍。分析發現該機尾旋翼於接近德翔台北貨輪途中均保持固定轉速；惟相較於主旋翼相關組件之頻譜圖差異之處為：尾旋翼轉速在航機開始進入加速向左旋轉姿態（約 1317:49 時）有下降趨勢，約 1317:54 時之後已無法辨識。

綜整以上頻譜資訊，該機與一名海巡隊員碰撞前，主旋翼及相關轉動組件之頻率均保持穩定，據此可推測該機當時處於正常運作，且主旋翼及尾旋翼保持固定轉速。於 1317:53.5 時至 1317:56.3 時期間，於該機進入向左加速旋轉姿態時，該機尾旋翼之主要頻率和諧音頻率即已明顯開始下降。依上述音頻資料推斷，該機主旋翼特徵頻率穩定且動力輸出正常，墜海前 6 秒尾旋翼特徵頻率下降。

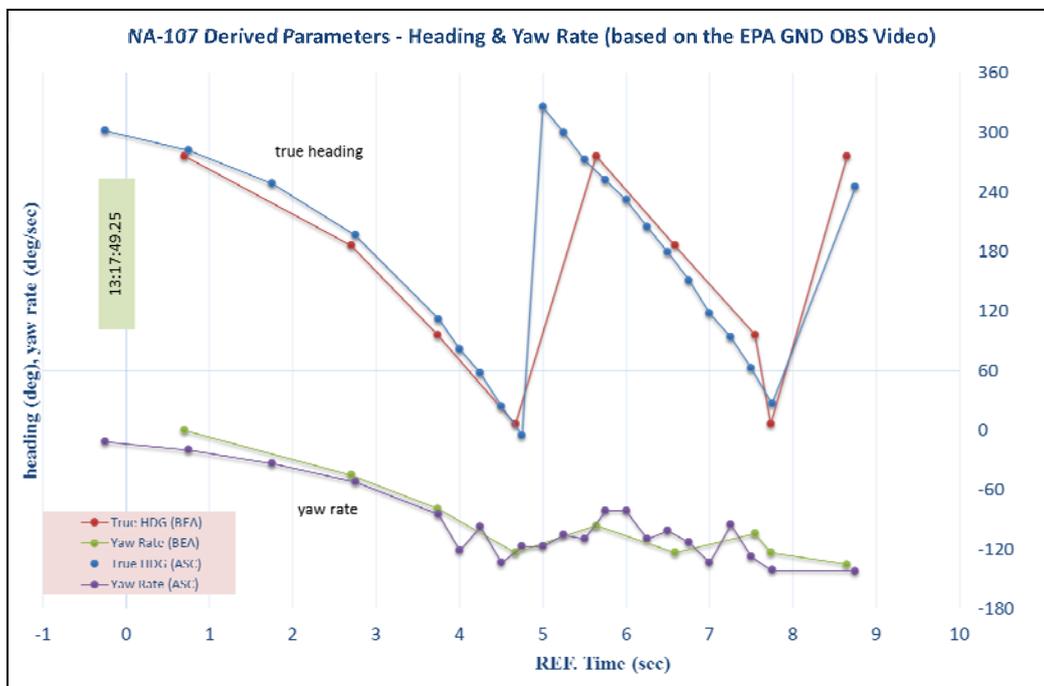
圖 1.16-25 該機落海期間之航向及偏航角速率變化圖

- 該機短暫滯空並等待吊掛人員出艙（1316 時至 1317 時）期間，地速維持在 0 至 3 節之間，高度自 49 公尺降至 40 公尺，航向維持在 030 至 040 之間，偏航角速率低於 1 度/秒。
- 該機放出一名吊掛人員後飛近貨輪期間（1317:00 時至 1317:43 時），地速自 1 節增加至 9 節後開始減速，高度自 40 公尺降至 28 公尺，航向自 040 向左轉至 017，偏航角速率低於 1 度/秒。
- 該機接近貨輪後暫停並向左轉向期間（1317:44 時至 1317:48 時），地速從 9 節減少至 4 節後再增加至 6 節，高度自 27 公尺降至 26 公尺後增加到 28 公尺，航向自 016 向左轉至 314，偏航角速率向左自約 1 度/秒增加到約 22 度/秒後減少至約 8 度/秒。
- 該機再度向左旋轉至主旋翼撞擊吊掛人員期間（1317:48 時至 1317:56.25 時），地速自 6 節增加至 12 節，高度維持 29 公尺直至撞擊前一秒開始下降至 25 公尺，航向自 314 向左旋轉約一圈半（556 度）至 118，偏航角速率自向左約 8 度/秒增加至最高約 136 度/秒。
- 該機落海前 3 秒期間（1317:56 至 1317:59），其偏航角速率約向左 130 度/秒至 140 度/秒之間，該結果與法國 BEA 的分析結果吻合，如圖 1.16-25 所示。

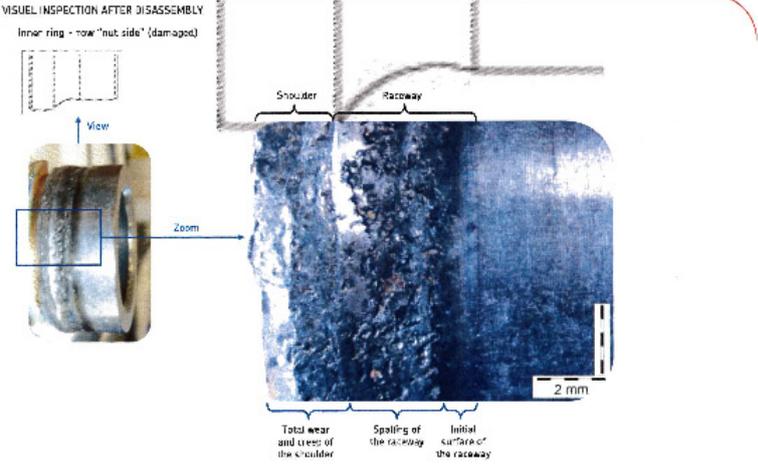
依 1.16.1.3 節拆解尾旋翼變矩軸承後發現，軸承螺帽側保持環內有 5 顆滾珠脫出，掉入控制軸內部，5 顆滾珠表面均有破壞傷痕，表面呈現局部硬化遭剝除的特徵，量測 5 顆滾珠之尺寸，平均直徑約 6.6 公釐，小於設計規範 7.144 公釐；滾珠軸承內環發生偏移。

檢視滾珠軸承外環表面呈現藍黑色澤特徵，滾珠軸承螺帽側內環呈現壓擠破壞特徵，內環擋肩（ring shoulder）亦被刮除，軸承螺帽凸緣部分已斷裂成兩段。

<p>Rapport d'expertise fonctionnelle / Functional investigation report: N°EAP 18/06 Page 6</p> <p style="text-align: center;"><b>SKF AERDENGINE - TESTING &amp; QUALIFICATION</b></p> <p style="text-align: right;"><b>SKF</b> Aeroengine France</p> <p><b>VISUEL INSPECTION AFTER DISASSEMBLY</b> Inner ring - row "nut side" (damaged)</p>

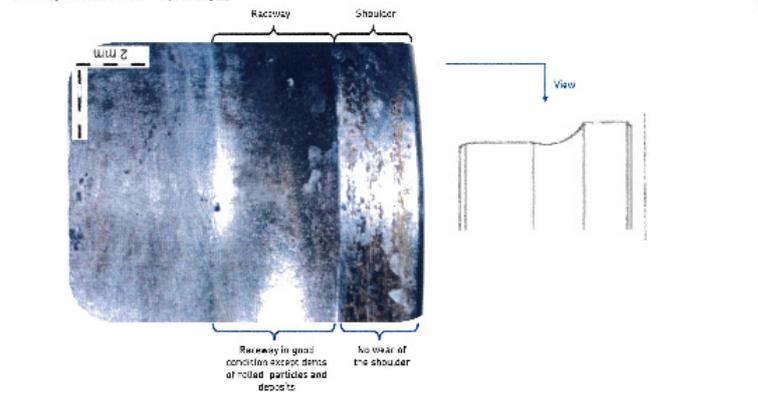
<p>Rapport d'expertise fonctionnelle / Functional investigation report: N°EAP 18/06 Page 7</p> <p style="text-align: center;"><b>SKF AERDENGINE - TESTING &amp; QUALIFICATION</b></p> <p style="text-align: right;"><b>SKF</b> Aeroengine France</p> <p><b>VISUEL INSPECTION AFTER DISASSEMBLY</b> Inner ring - row "actuator side" (undamaged)</p>

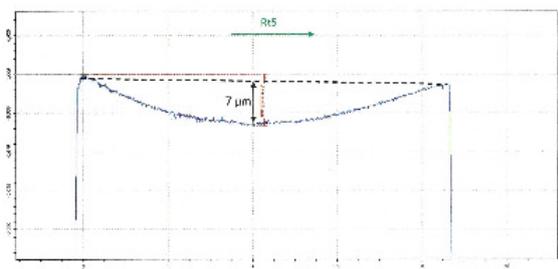
<p>It can be noted a convex form of the bore (damaged row). This shape is abnormal compared to a new part.</p> <p>This document is the property of the BEA and cannot be copied or reproduced, even partially, without prior written permission. BEA2016-0127_tec02 Appendix A / NA107 - July 6 2016</p>

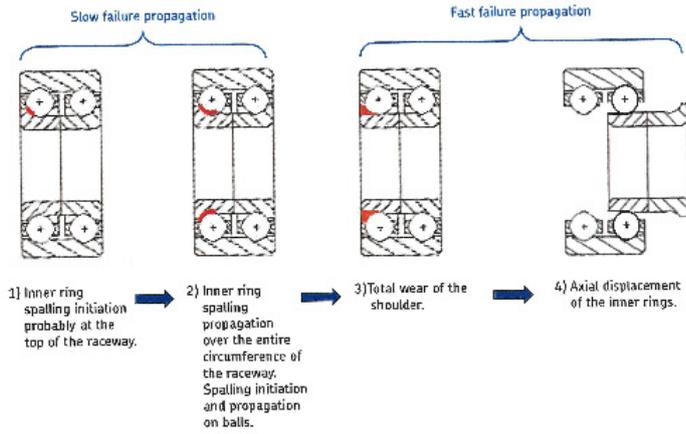
**CONCLUSION : FAILURE SCENARIO**

及應變硬化的現象，當滾珠軸承螺帽側內環及該側滾珠發生局部過熱及應變硬化的現象，螺帽側內環發生初始破壞；在此階段，若蹬踏右腳踏板以拉離尾旋翼控制軸（往 Y 方向），則滾珠持續與螺帽側內環滾動摩擦，加速滾珠軸承螺帽側內環的後續破壞（圖 2.2-1 紅色箭頭），並刮除螺帽側內環擋肩，造成滾珠軸承外環及螺帽側內環的偏移。在最後破壞階段，螺帽側內環擋肩亦被刮除，內外環完全脫離。此時如駕駛員蹬踏駕駛艙內之右腳踏板，因指令軸承內外環完全脫離，僅尾旋翼控制桿作動，尾旋翼控制軸未能同步連動，駕駛員將無法控制尾旋翼變矩。

1. 軸承螺帽側內環沿滾珠滾動軌跡線發生初始破壞；
2. 軸承螺帽側內環發生硬化剝除、滾珠開始初始破壞；
3. 內環擋肩被刮除，指令軸承內外環完全脫離；

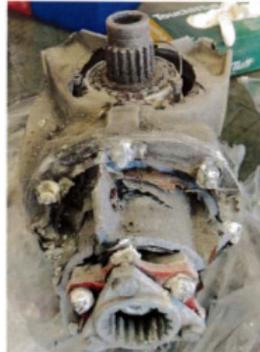
Tail Gear Box  
365A336005.06 - S/N M218

The tail gear box was found in the sea water and show a lot of corrosion  
In order to carry out the expertise, we had to remove oxidation and clean the various parts.

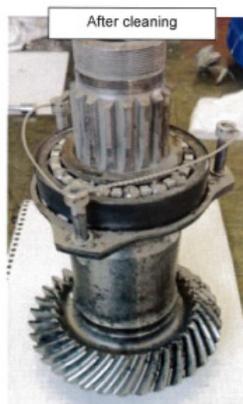
Marking: 365A33610400 – M374

Except for the corrosion, no abnormal indication due to operating use is observed on the bevel wheel and the bearing.

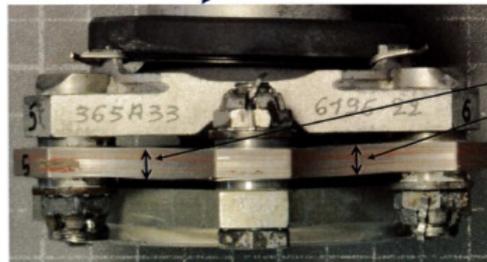
distortion of the flexible coupling blades

The bevel pinion and the bearing don't show any significant indications. A distortion of the flexible coupling blades is observed.

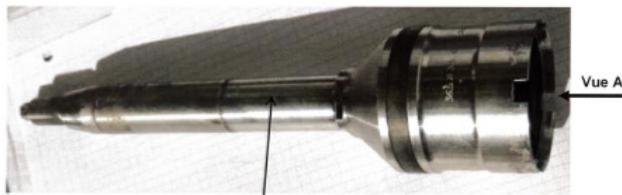
Marking: 365A33621420 (SII/16) – S331

Clogged bore

During the disassembly, the bore of the control shaft was clogged by a mix of particles and five balls of the bearing were found inside.

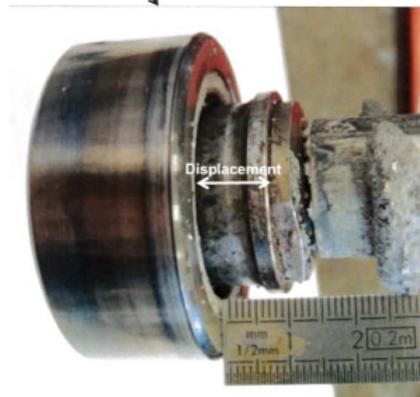
Marking: control rod 365A33614521 (PRD/48) - PRD624 - PRD/01

The control rod doesn't show any significant indication. We notice an abnormal displacement of several millimeters between the inner ring/control rod assembly and the outer ring.

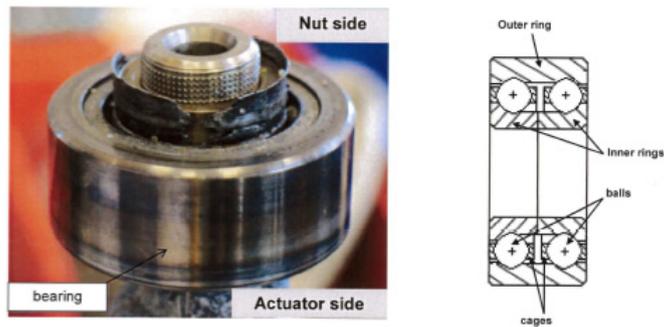
Marking: 704A33651093 S/N 6-134 L11B18U

We observe several possible heating coloration on the external diameter of the outer ring.

The observation at the nut side of the bearing showed wear and spalling on balls and wear of the cage. 5 balls are missing at the level of the raceway situated at the nut side (these 5 balls have been found in the bore of the control shaft).

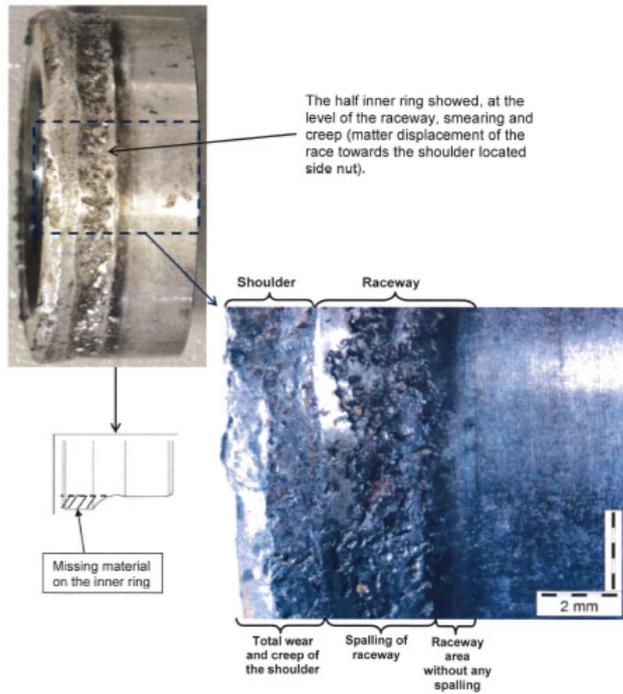
**4.2.7.1-1 Inner ring**

檢視滾珠軸承外環及驅動側內環，幾何尺寸及外觀大致完好，無明顯破壞情形。螺帽側內環之破壞區域為靠近軸承螺帽一側，而內環擋肩亦被刮除，研判初始破壞位置大致與滾珠滾動的軌跡線吻合（圖 2.2-1 紅色虛線）。依據軸承內環及滾珠之金相分析結果顯示該破壞區域曾發生局部過熱及應變硬化的現象，呈現硬化剝除特徵。

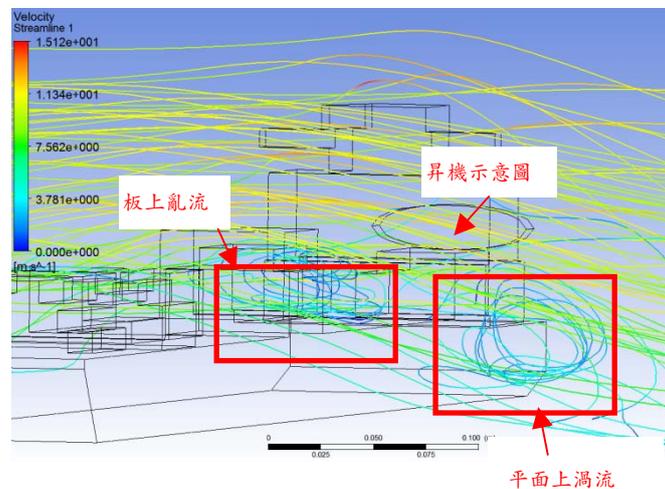
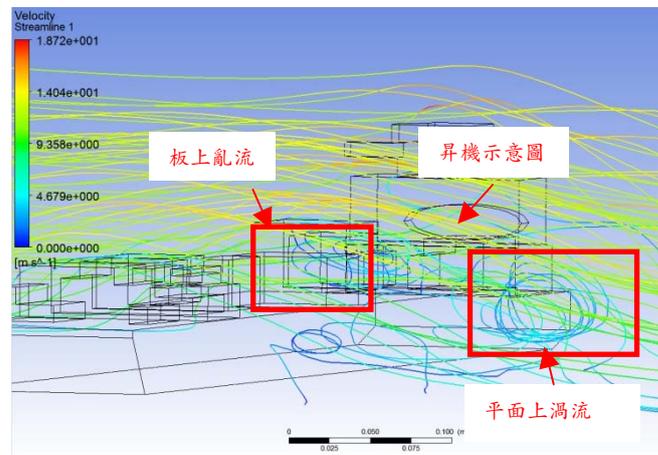
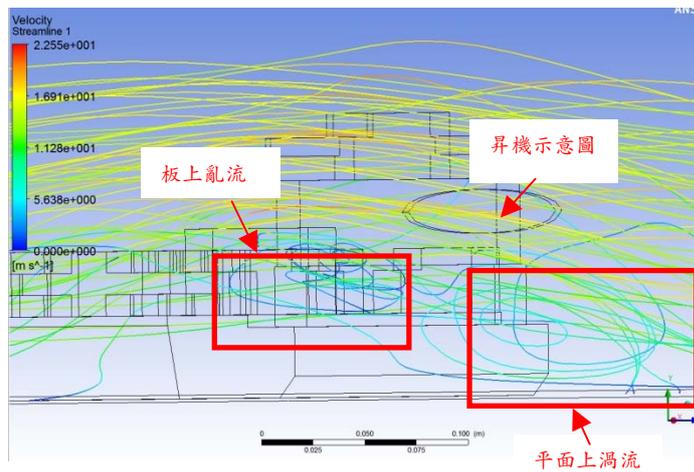
圖 4~圖 6 為貨櫃輪及直昇機於不同風速下的三維流場圖。由圖可觀察到，當風流經過貨櫃，貨櫃背風面甲板出現亂流，然其範圍僅侷限甲板處，未明顯影響到直昇機周圍流場 (直昇機離甲板距離約 7.87 公尺)。而當風流過貨櫃船體時，在其背風面的海平面上產生約 20 公尺高之垂直渦流，亦未明顯影響到直昇機周圍流場 (直昇機海平面高度為 26 公尺)。

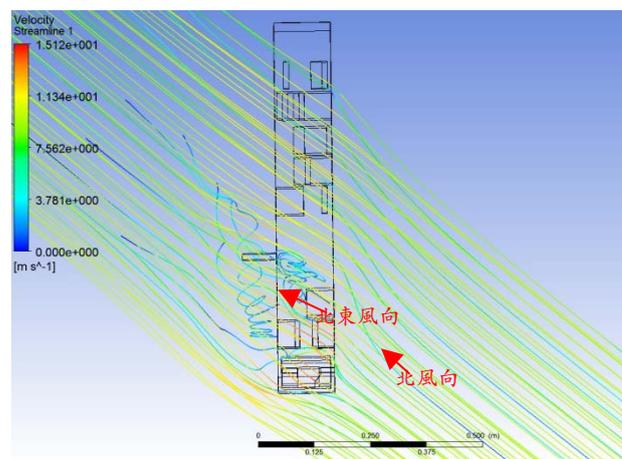
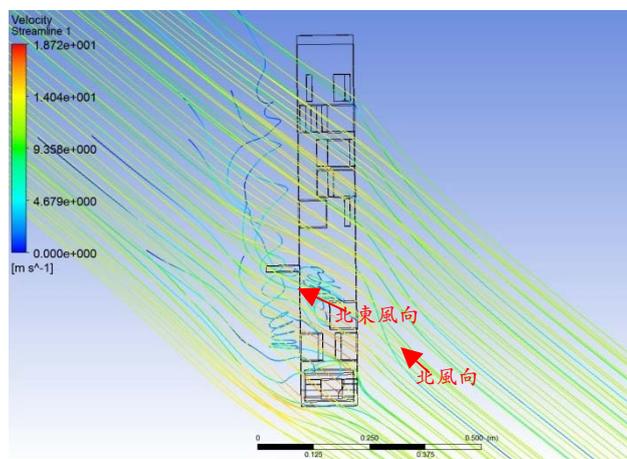
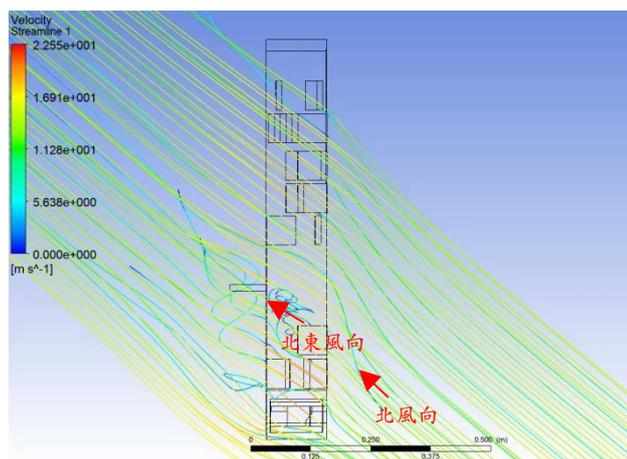
圖 7~圖 9 為貨櫃輪與直昇機周圍流場上視圖。由圖可觀察到，風流經貨櫃後，由東北風偏轉為北北東風朝向直昇機，且風速有上升之現象，風速整理如表 2 所示。
