# 飛航事故調查報告

ASC-AOR-17-05-001

Diamond DA-40NG型機

於臺東豐年機場落地彈跳後航機受損

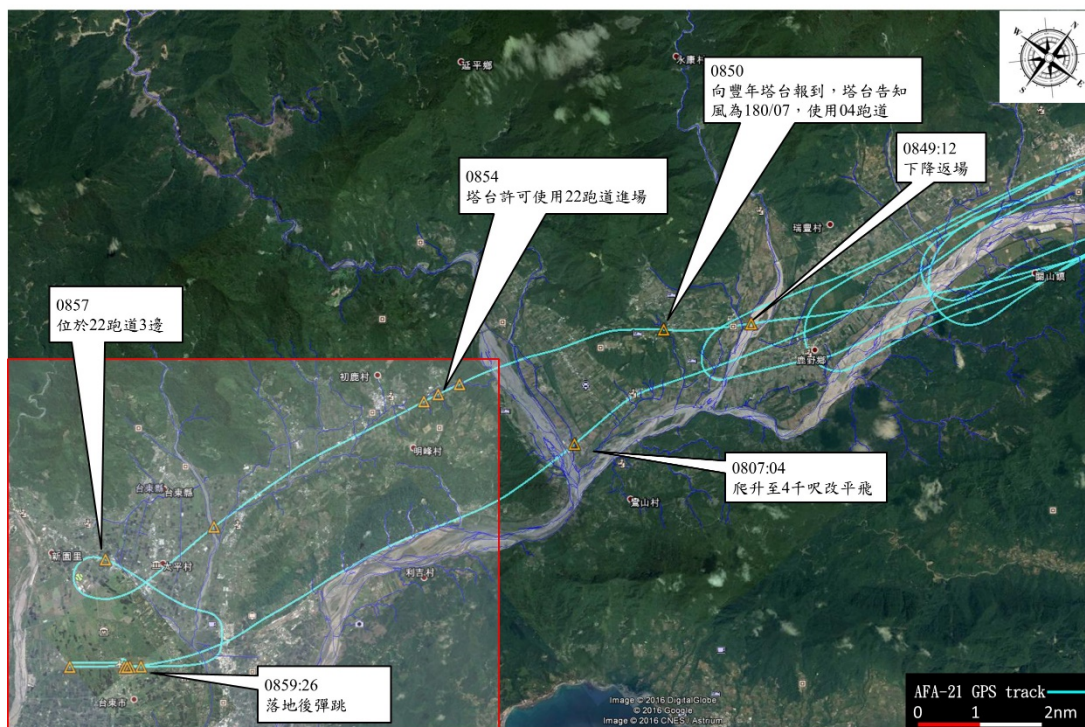
圖 1.1-1 事故機飛航軌跡

道頭，距地面高度約為 30 呎、空速約為 80 浬/時，下降率約為 470 呎/分。0859:26 時，該機以約 71 浬/時之速度，於距 22 跑道頭約 830 呎處觸地後彈起，並持續於跑道上彈跳數次，之後該機鼻輪於距 22 跑道頭 1,655 呎處折斷。航機繼續以機首觸地姿態向前滑行約 820 呎後，於 0859:50 時停止於距 22 跑道頭 2,470 呎處之跑道中心線左側道面上。航機發動機艙下整流罩、鼻輪支架固定座及螺旋槳損壞，人員平安。(該機之飛航軌跡如圖 1.1-1)

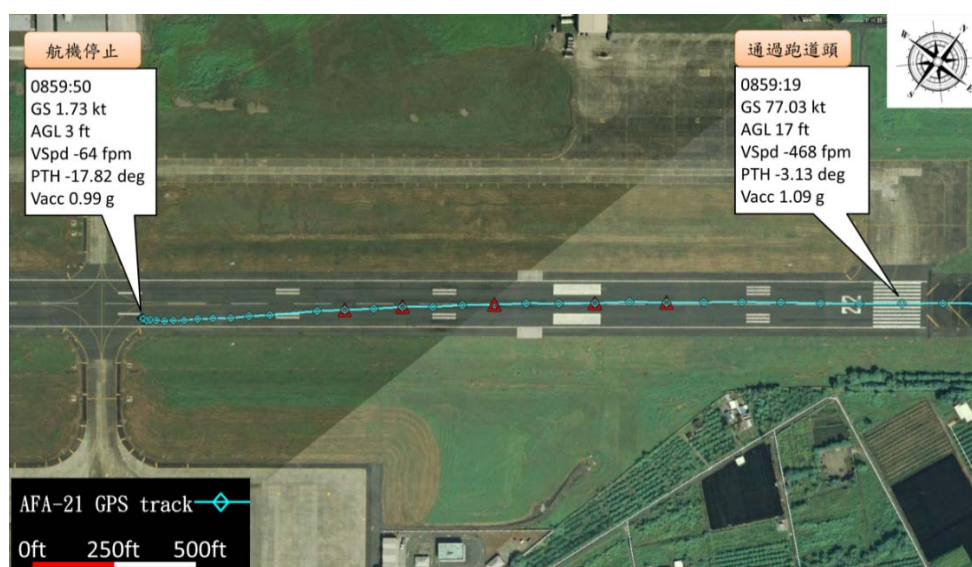
圖 1.11-4 事故機進場落地期間之飛航軌跡

事故機進場至落地階段之 G1000 飛航軌跡與豐年機場影像套疊如圖 1.11-4，該機 0859:19 時通過 22 跑道頭，0859:50 時航機停止。
