# 飛航安全調查委員會

## 航空器飛航事故 調查報告

中華航空公司 CI704 班機

於桃園機場 23R 跑道落地重飛時機尾觸地

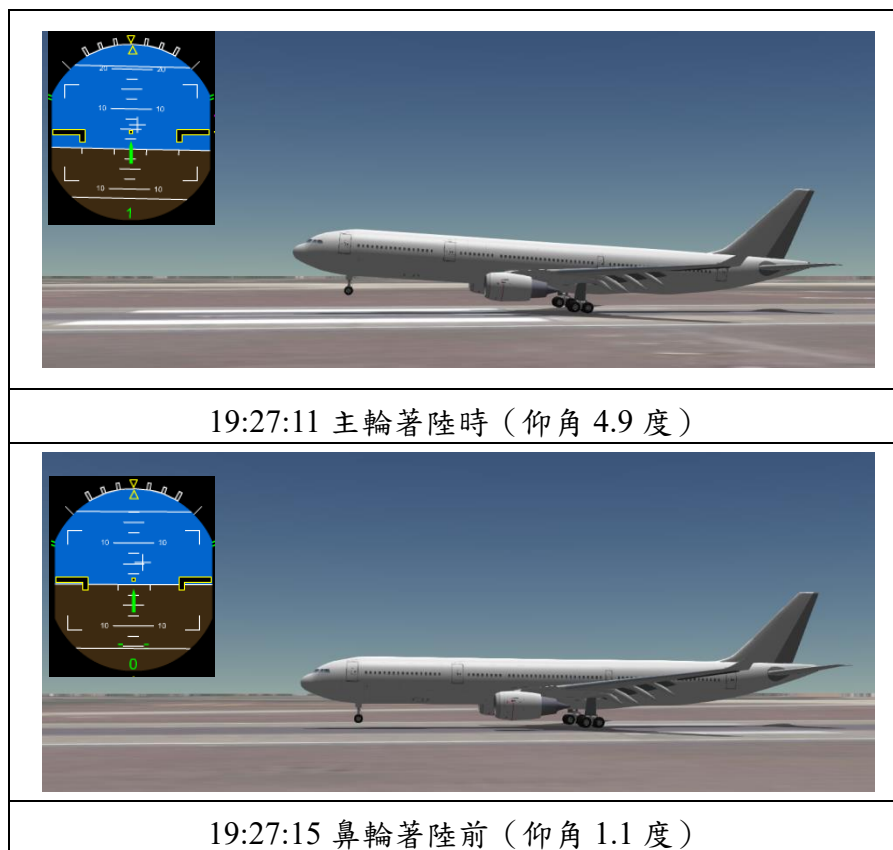
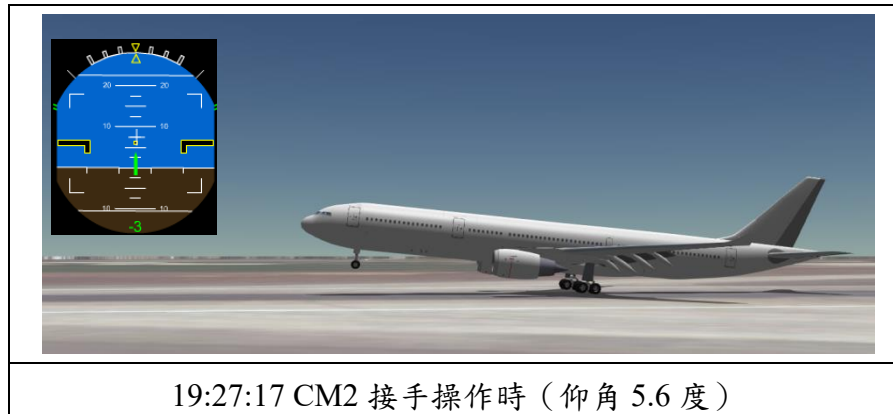
圖 2.2-1 該機主輪著陸後之姿態與主要飛行顯示器示意畫面

CM2 因認為 CM1 於鼻輪著陸前又將仰角帶起之情況，與事故前一晚其翻閱 CM1 航路操作經驗（IOE）訓練紀錄時，發現有兩名教師駕駛員註記 CM1 落地後有延遲放下鼻輪之現象相同，且認為 CM1 對其減低仰角之提醒未採取適當反應，於 1927:17 時遂決定接手操作，呼叫「i have control」，當時飛機仰角為 5.6 度（詳表 2.2-1），尚未超出手冊規範監控駕駛員需呼叫「pitch」提醒操控駕駛員之 7.5 度。該機主輪著陸時、鼻輪著陸前及 CM2 接手操作時之姿態與主要飛行顯示器（primary flight display, PFD）中央之姿態儀（attitude indication）示意畫面<sup>20</sup>，分如圖 2.2-1 所示。
