飛航安全調查委員會

AJ2666 超輕型載具飛航事故調查報告

調查報告編號：ASC-AOR-17-08-001

發布日期：中華民國 106 年 8 月 18 日

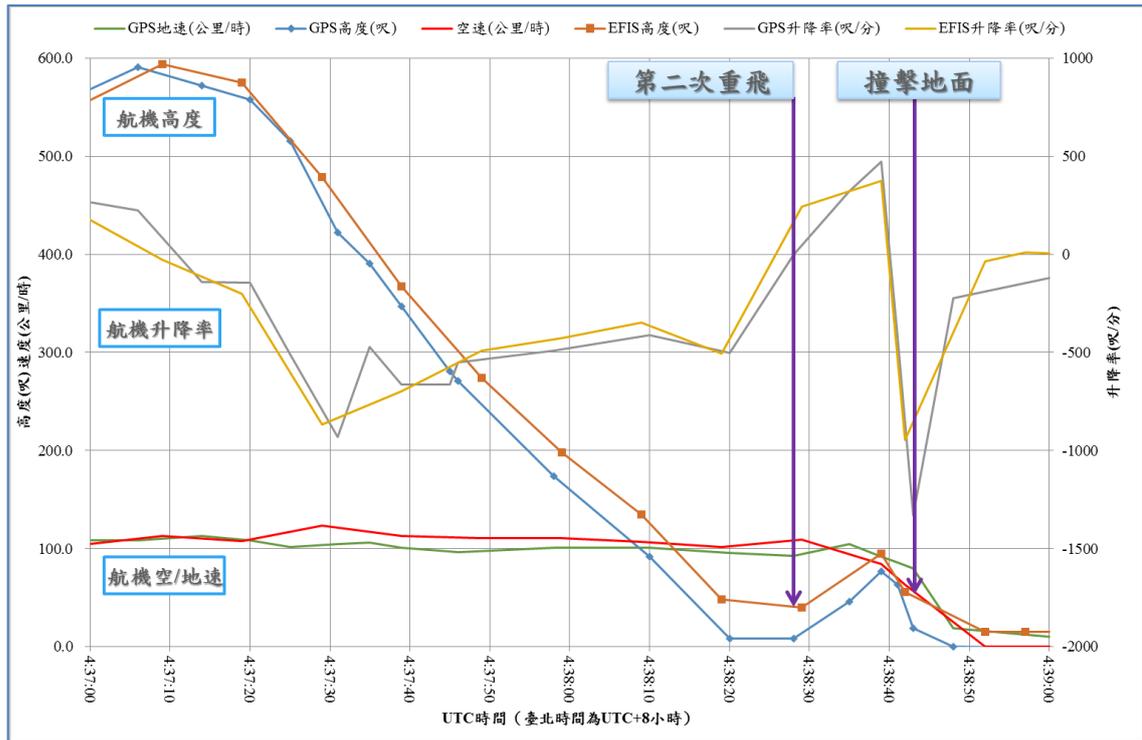
圖 2.5-3 AJ2666 高度及升降率套疊圖 (最後 2 分鐘)

該機進場至落地階段之飛航軌跡與機場跑道影像套疊如圖 2.5-4，該機於臺北時間 1238:29 時於 26 跑道觸地後重飛，EFIS 之位置座標紀錄於 1238:39 時停止更新，1239:07 時 EFIS 停止記錄，1239:13 時 GPS 紀錄停止。

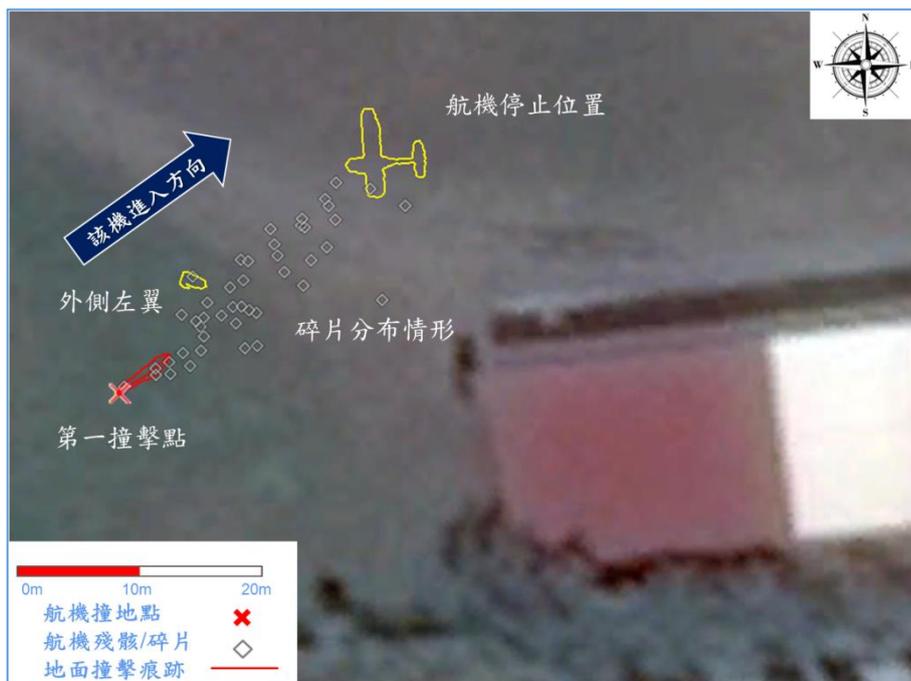
圖 3.1-2 地面量測結果與衛星影像套疊圖

本次事故現場量測使用 Trimble GeoXH GPS 接收儀，量測資料包括第一撞擊點及拖行之撞擊痕跡、該機主殘骸輪廓、斷裂之外側左翼以及散布之碎片等。

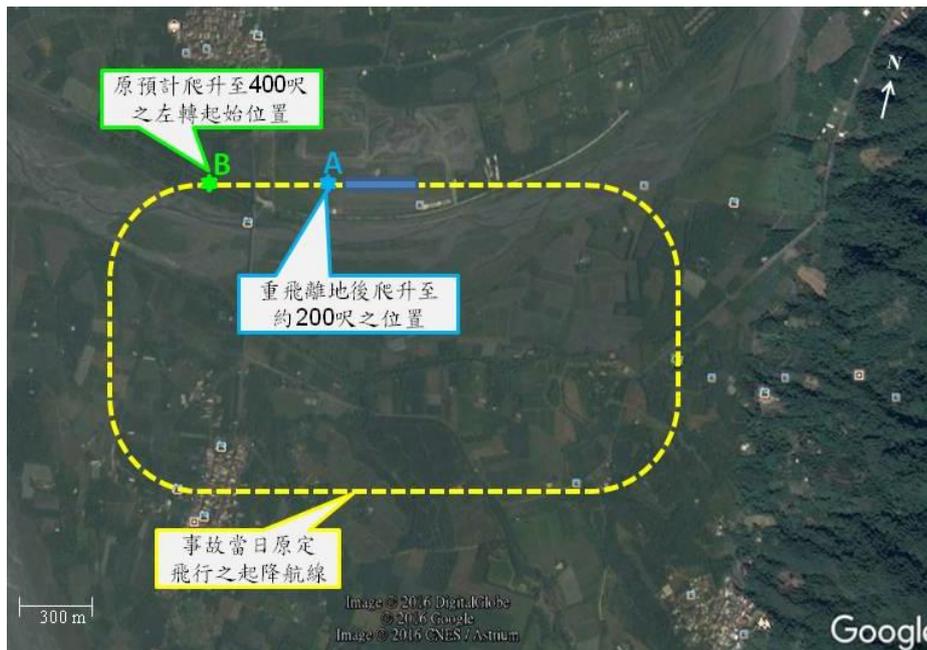
圖 4.1-1 本場航線依訪談示意圖

該載具於第2批次訓練之第1趟本場航線飛行後，於26跑道落地執行連續起降，原預計重飛離地後沿跑道方向爬升至400呎高度，大致通過圖4.1-1上之B點位置時，左轉加入二邊航線。原預計飛行之航線區域，則如圖4.1-1上之黃線範圍所示。
