# 飛航安全調查委員會

## 航空器飛航事故 調查報告

中華航空公司 CI027 班機

於巡航階段客艙乘客手機冒煙

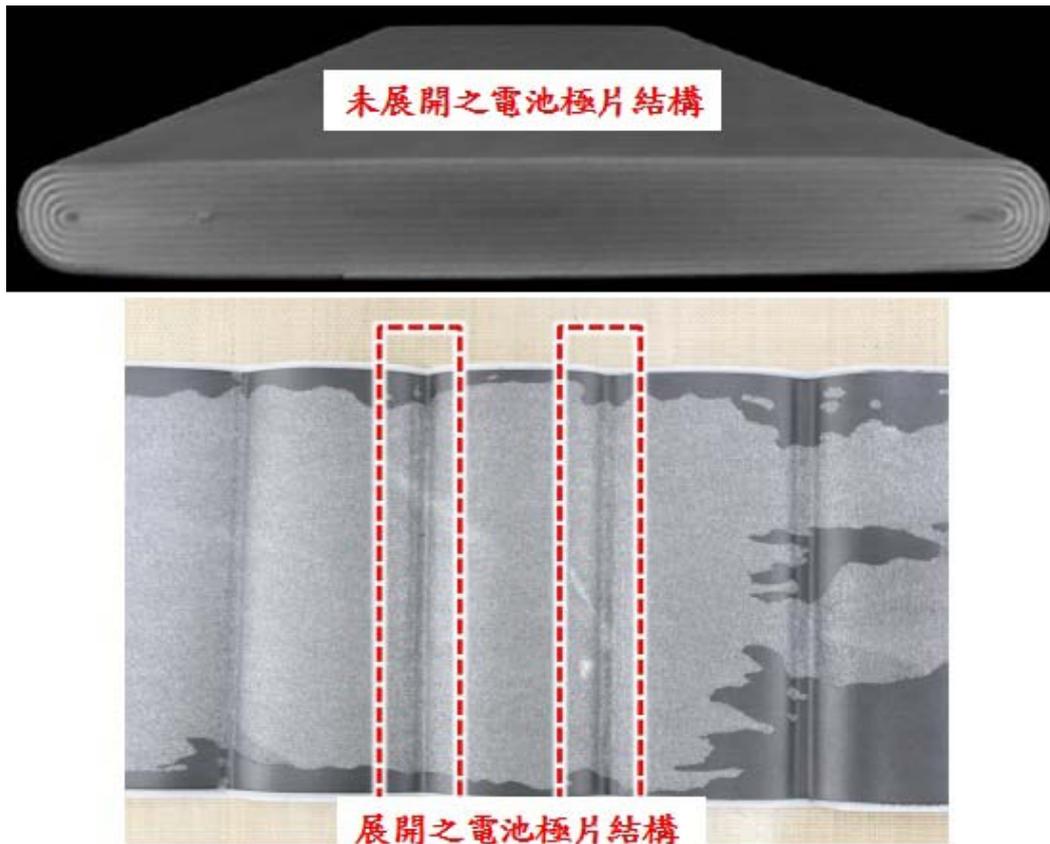
圖 1.16-3 未損壞電池電腦斷層掃描及展開圖

經 UL 比對電池鎳片焊接點確認事故電池型式後，由三星提供同型式未損壞之電池予 UL，該未損壞電池之電腦斷層掃描照片如圖 1.16-3，其中上圖為電池極片未展開之結構圖，下圖為電池極片展開後之結構圖。

另依據與事故手機電池與同型式且未損壞電池之電腦斷層掃描影像比較，相較於展開後之電池極片平坦處，極片折痕顯示在彎折處極片有較大應力集中狀況，因而電池極片及隔離膜結構強度在彎折處，會較平坦處脆弱。該手機如有掉落或遭碰撞等機械性誤用狀況時，電池正、負極片之彎折處應較有可能會造成損傷，但依據檢測結果，事故手機之電池並無任何明顯之損傷。因此，電池的內部左下角雖有變形，但電池外觀並無明顯因掉落或遭碰撞等造成之任何明顯損傷；同時，在燃燒過後的負極（銅箔）左下角起火點附近，除前述位於捲摺處約 1 公釐直徑之破洞外，並無其他明顯破損。故依據 UL 提供事故手機電池檢測報告，並無任何直接證據可支持該電池之短路係因遭受碰撞，致使電池產生短路之推論。
