# 飛航安全調查委員會

## 航空器飛航事故 事實資料報告

凌天航空公司 Bell-206B 型機

報告編號：ASC-FRP-17-10-001

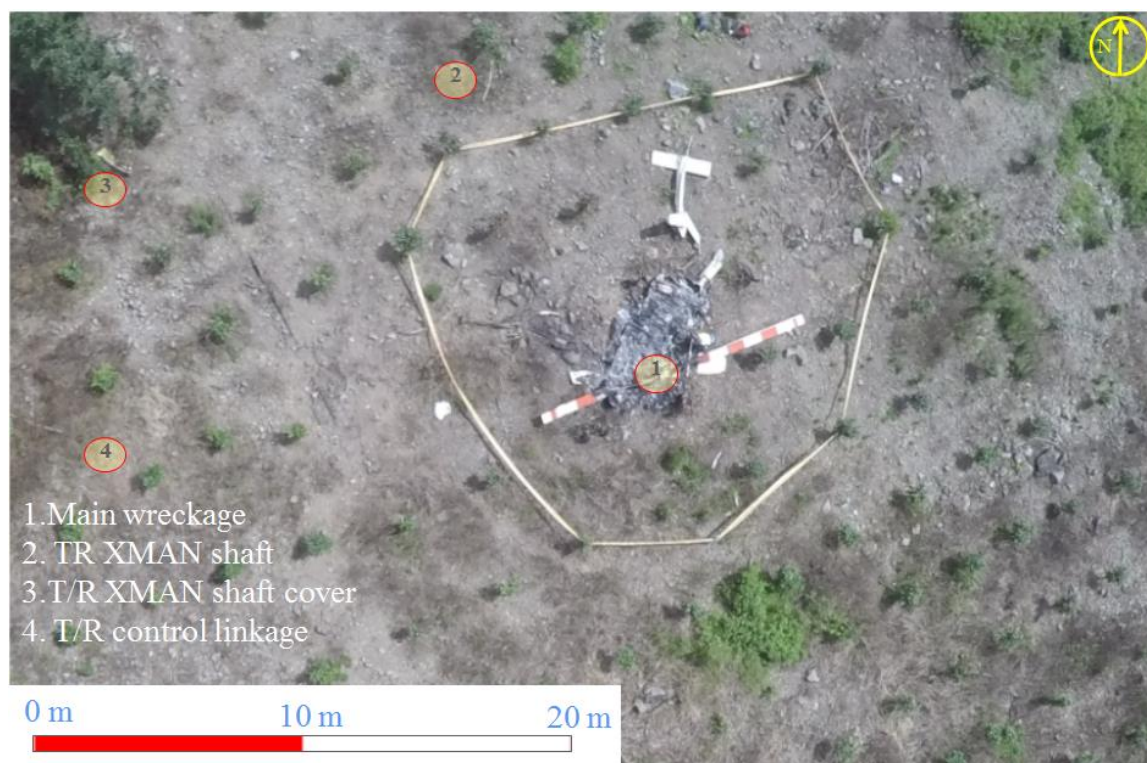
圖 1.12-4 事故現場殘骸分布圖及空照圖

調查小組於事故隔日上午 9 時抵達事故現場，使用高精度衛星接收機及遙控無人機空拍系統進行量測作業，圖 1.12-4 為事故現場空拍圖，主殘骸區域約 10 公尺 X10 公尺，殘骸多集中於一處，另外有五個零件散落於主殘骸附近，詳圖 1.12-5。事故現場測量結果彙整於表 1.12-1。

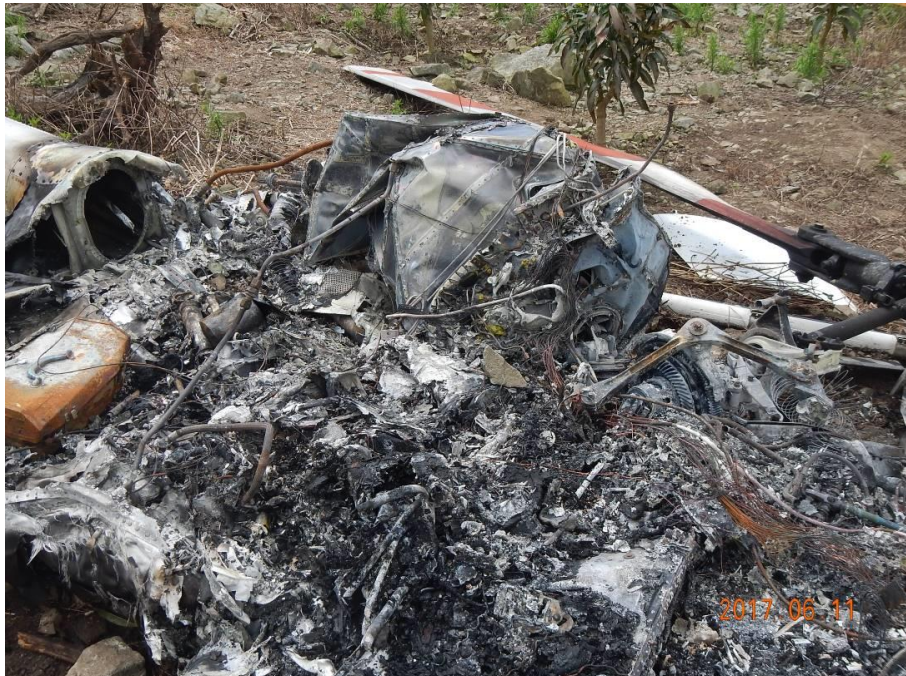
圖 1.12-7 機身結構及蒙皮完全焚毀情形

附近有火燒痕跡；機身主殘骸集中，前座駕駛艙及後座客艙機身結構及蒙皮完全焚毀(詳圖 1.12-7)，主齒輪箱外殼燒熔內部齒輪裸露(詳圖 1.12-8)；左、右前段滑橈折斷彈飛，後段插入地面(詳圖 1.12-9)；斷開之尾桁內部包含尾齒輪箱及部分尾旋翼傳動軸，尾齒輪箱輸出軸連接尾旋翼總成，兩片尾旋翼片則自尾旋翼翼根部位折斷(詳圖 1.12-10)，垂直安定面仍固定在斷開之尾桁上，垂直安定面底部靠尾橈位置附近有碰撞痕跡(詳圖 1.12-11)；發動機機外燃油管自與燃油箱出口與燃油過濾器之接頭處斷裂脫開(詳圖 1.12-12)，各部位零附件及管路仍在原有位置(詳圖 1.12-13)，前述圖 1.12-8 至圖 1.12-13 之各殘骸於機體之位置如圖 1.12-14 所示。

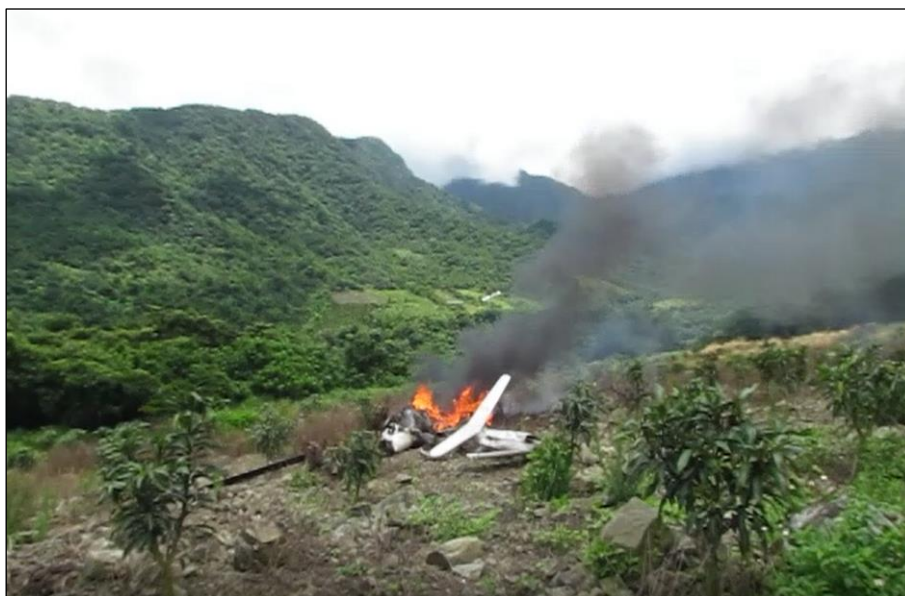
圖 1.14-1 現場消防影片截圖

依內政部消防署災害通報單紀錄：消防署於 1156 時接獲報案，出動 6 車 11 人前往搶救，1211 時救災人員抵達現場搶救，1310 時撲滅，機載 3 人明顯死亡。據花蓮鳳林分局提供之現場消防影片截圖（詳圖 1.14-1 至 1.14-3），以及該分局提供之現場搶救紀錄照片（詳圖 1.14-4）顯示，消防車抵達事故現場時事故機仍在燃燒狀態，現場火勢猛烈並產生大量濃煙（詳圖 1.14-5）。調查小組抵達現場後，發現火燒後之事故機機體結構崩塌而散落於墜毀處，呈現焦黑碳化，焦黑殘骸約 5 公尺乘 3 公尺見方，詳圖 1.14-6。

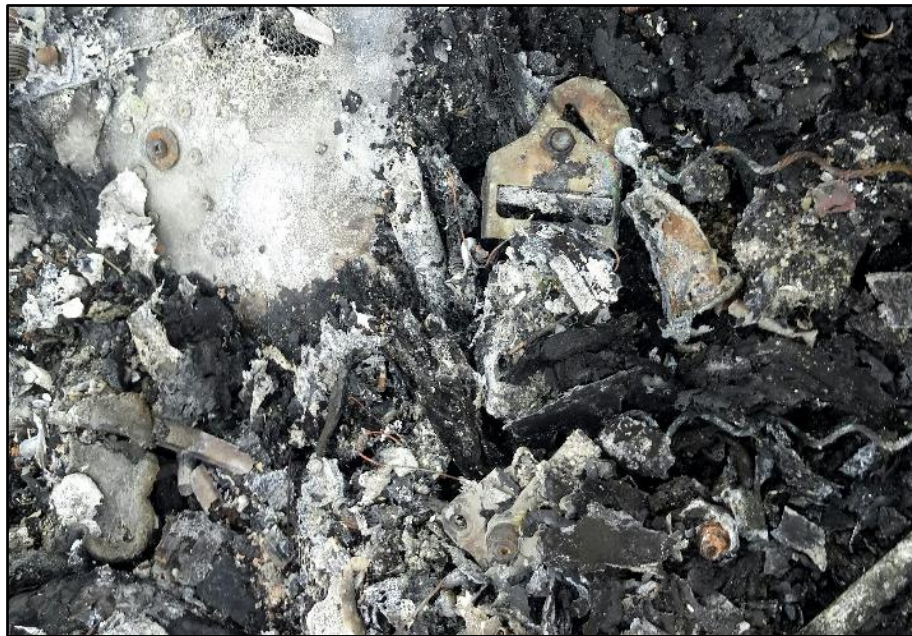
該機安全帶均焚毀，剩部分鎖扣殘留，詳圖 1.15-1。

圖 1.15-1 安全帶鎖扣殘骸圖

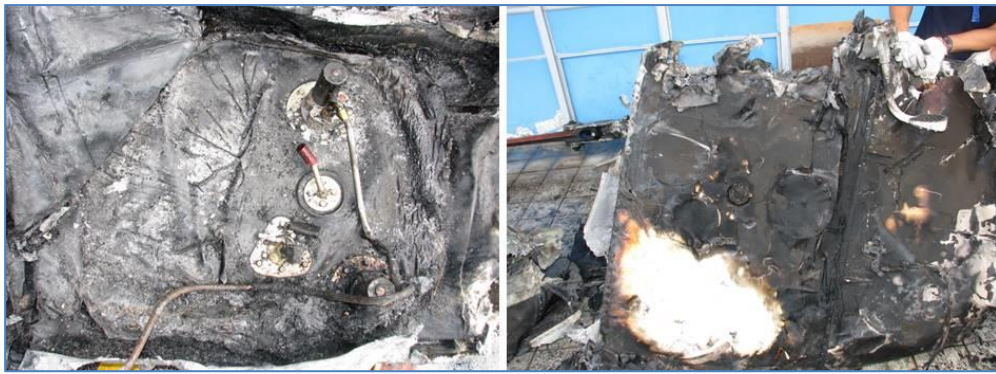
圖 1.16-2 油箱底部內外燒毀狀況

如圖 1.16-2 左圖所示為位於客艙座椅結構底部油箱燒毀狀況，將底部油箱燒毀材料掀起，其右側及前方油箱材料已燒毀，左側油箱材料仍黏附在一起（詳圖 1.16-4 左圖），圖 1.16-4 右圖為燃油增壓泵固定座位置，整圈固定座已斷裂，斷裂部位之油箱材料可見裂痕存在，如圖 1.16-4 右圖紅圈所示。

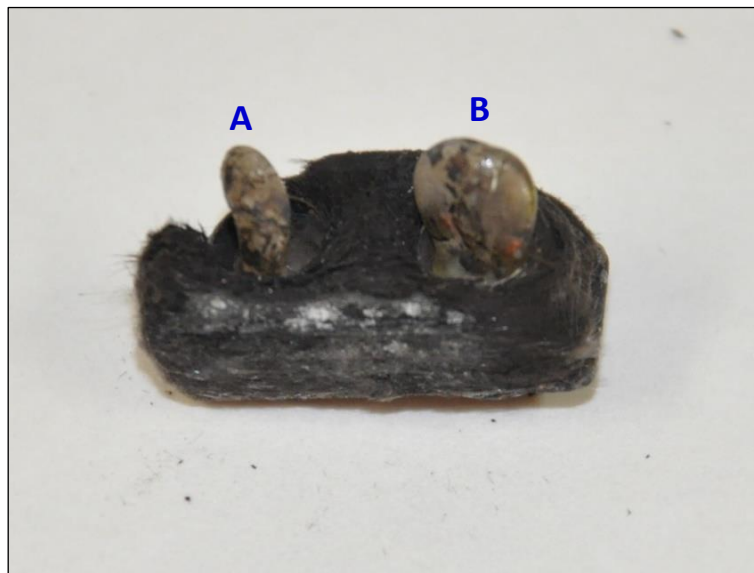
發動機熄火警示燈燈泡已嚴重斷裂損壞，無法進一步分析。備用燈燈座及燈泡照片如圖 1.16-7，低轉速警示燈燈座及燈泡照片如圖 1.16-8。巨觀該兩組拆下外罩之警示燈，燈泡底座均已焦黑碳化，塑膠外罩變形白化，由燈泡外表無法目視觀察內部燈絲狀況。

圖 1.16-7 備用燈燈座及燈泡圖

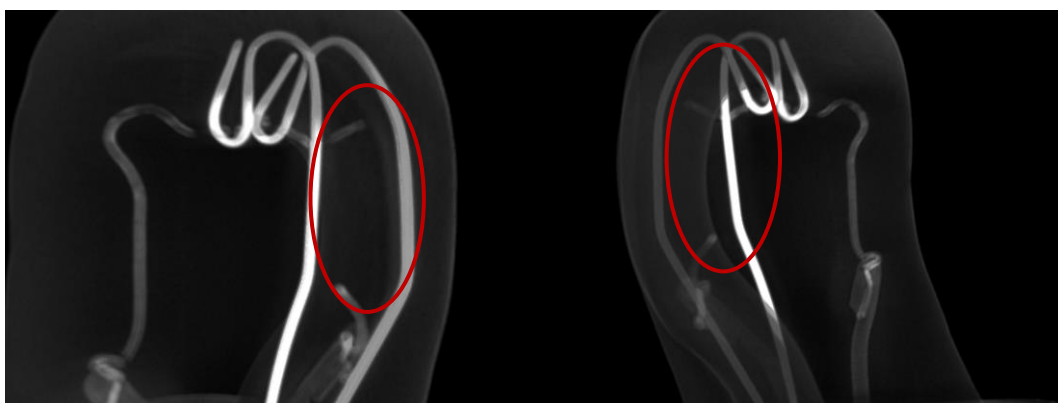
兩顆低轉速警示燈泡分別標示為C及D，圖1.16-11及圖1.16-12為低轉速警示燈泡C及D電腦斷層照片，燈泡C及D之燈絲均有斷裂現象。

圖 1.16-12 低轉速警示燈泡 D 之電腦斷層掃描照片

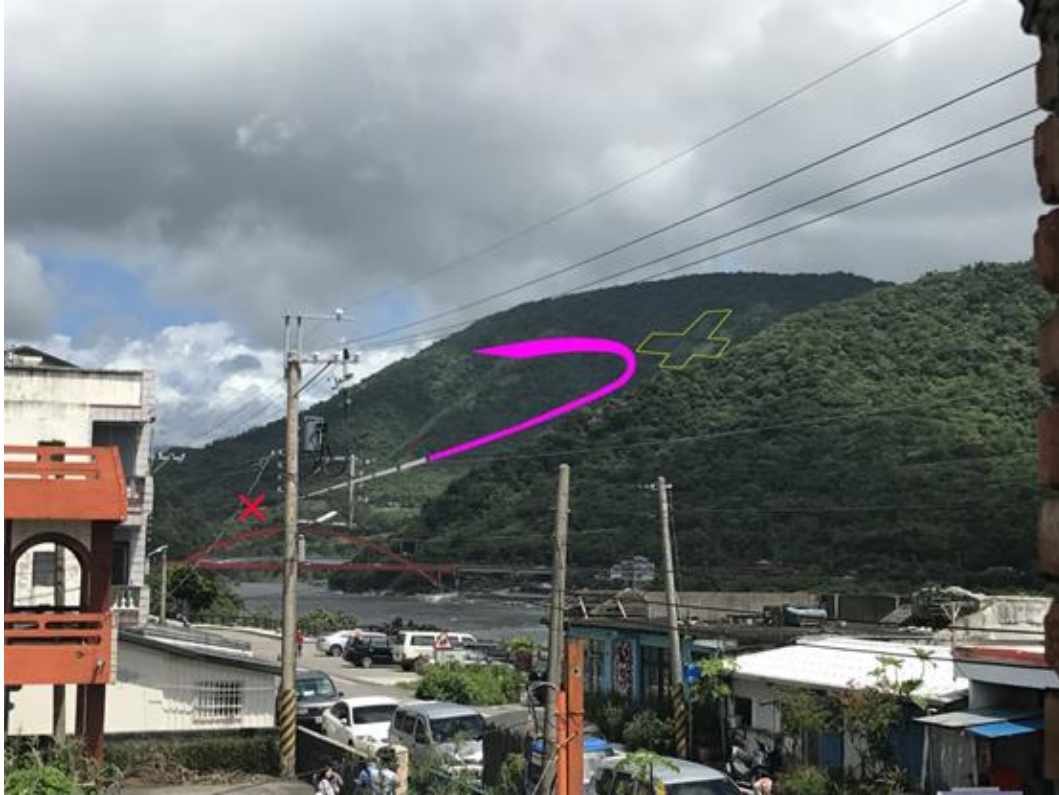
受訪者事故當日約 1150 時於住處二樓聽聞直昇機主旋翼劃空的「答、答」聲音，感覺不太尋常，於是走到陽台一探究竟。受訪者於目擊現場透過訪問者的相機鏡頭畫面（詳圖 1.18-1）描述當時看見一架直昇機約半山腰的高度由鏡頭畫面的左側往右側飛，飛到那十字形牧草位置（圖 1.18-1 黃色十字區域）時就開始迴轉往畫面左側下降高度。這時受訪者以為是消防署的飛機要來救村子在長虹橋下打魚的孩子，以前就發生過幾次村民打魚落水意外，也是消防的直昇機來救的，於是視線就移轉到長虹橋下，看橋下沒有人聚集，就又把視線拉回直昇機，但發現它已經墜毀在那山上開始冒煙了（圖 1.18-1 紅色劃叉處）。受訪者就叫女兒趕快報警。

圖 1.18-1 受訪者於事故當時目擊事故直昇機飛行軌跡

詢問其當時是否看到及聽到直昇機及聲音有無異常，並請其模擬直昇機的聲音時，受訪者稱為「答、答、答」的聲響，無察覺有異常現象。但因為不瞭解受訪者所稱之「直昇機約半山腰的高度由左往右飛，飛到那十字形牧草區時就開始迴轉往左下降高度」的確切狀況，訪問者與受訪者一起來到受訪者住處二樓陽台之目擊現場，要求其就攝影機螢幕畫出目擊直昇機飛行軌跡（圖 1.18-1 粉紅色實線代表目擊之飛行軌跡，灰白色虛線代表未目擊之飛行軌跡）。

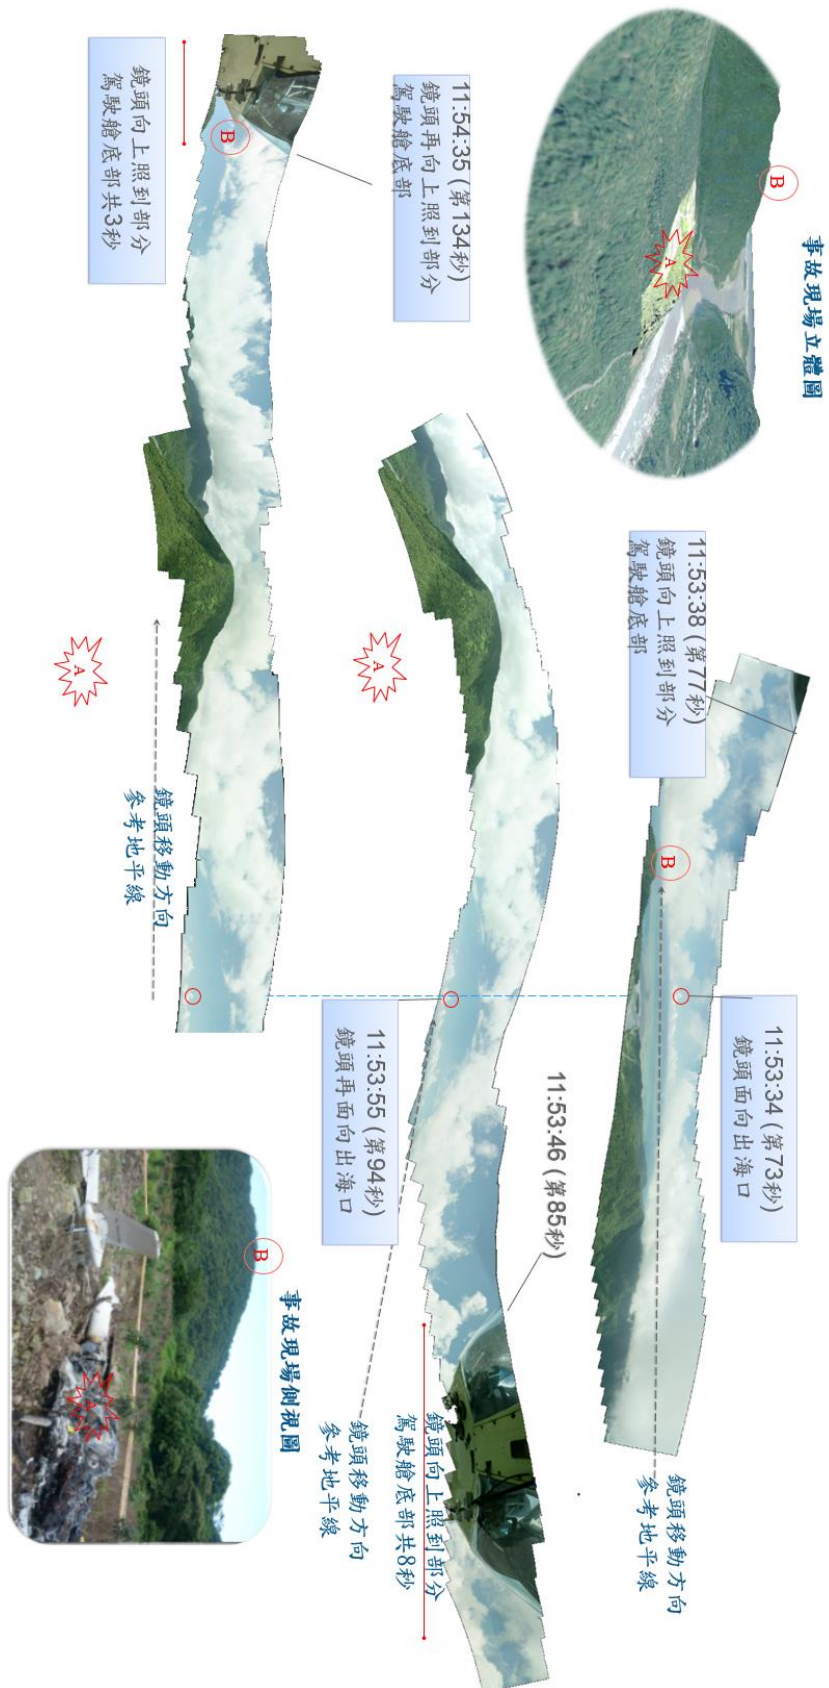
3.5.8.1 連續二十四小時內，其飛航時間不得超過八小時、單一駕駛員飛航時間不得超過六小時，於執勤任務完畢後，應給予連續十小時以上之休息。

圖 24 為第 72 段影像之鏡頭 2 次向上拍攝期間之拼接及方位，圖中符號「A」及「B」分別代表事故現場及東側山頭。1153:34 時，鏡頭面向秀姑巒溪出海口；約 21 秒後，鏡頭再度面向秀姑巒溪出海口（平均向左偏轉率 17 度）。

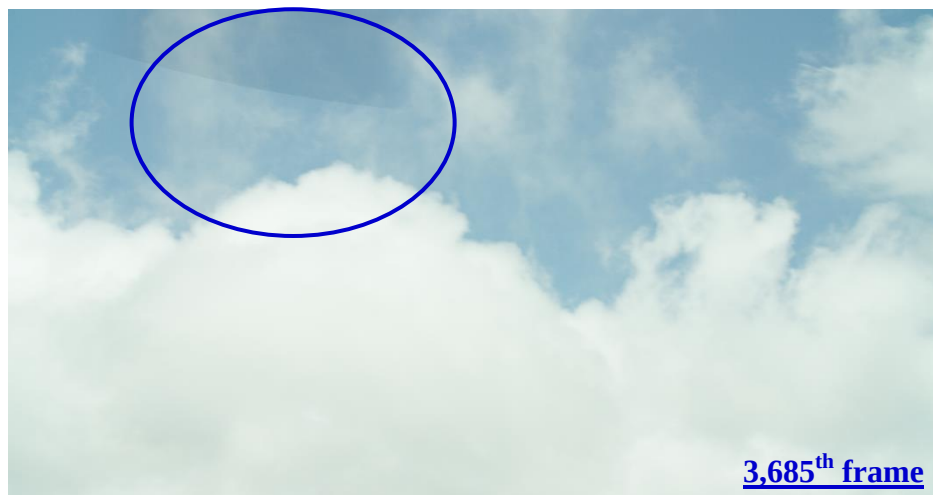
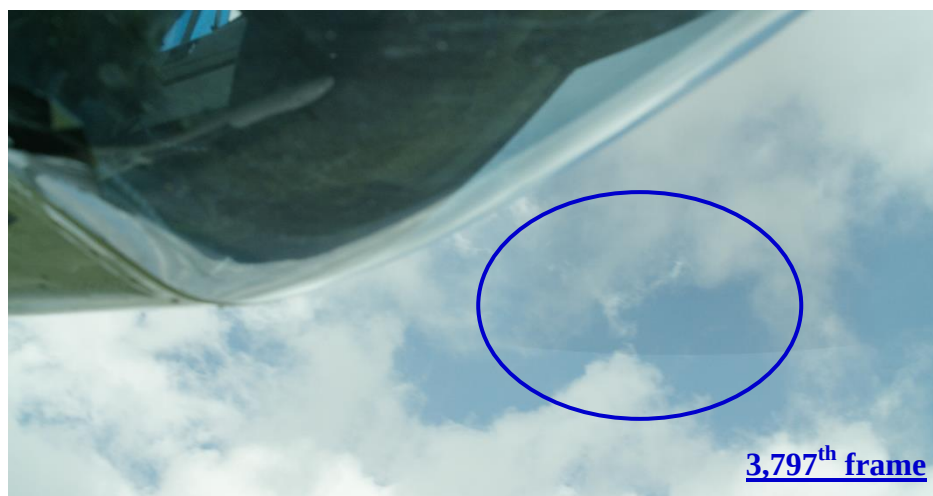
圖 1 主旋翼槳葉在 2.34 秒影片中出現 29 次

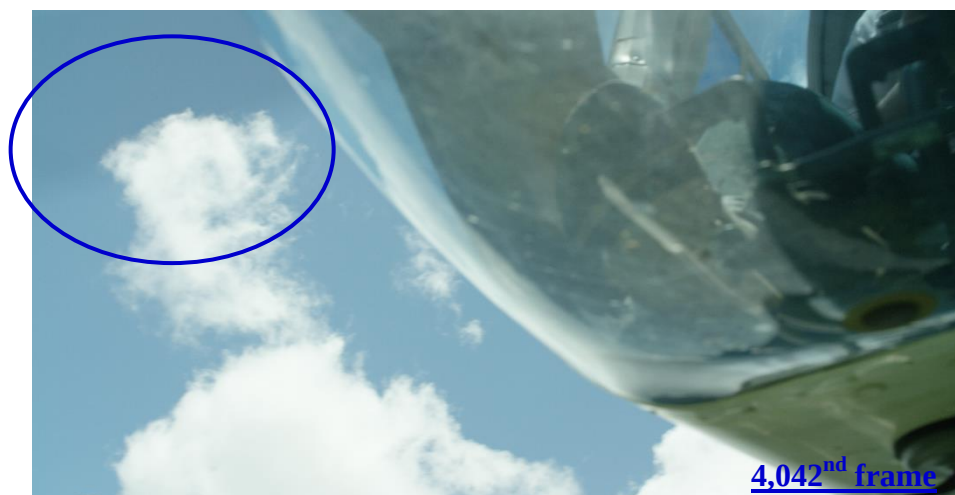
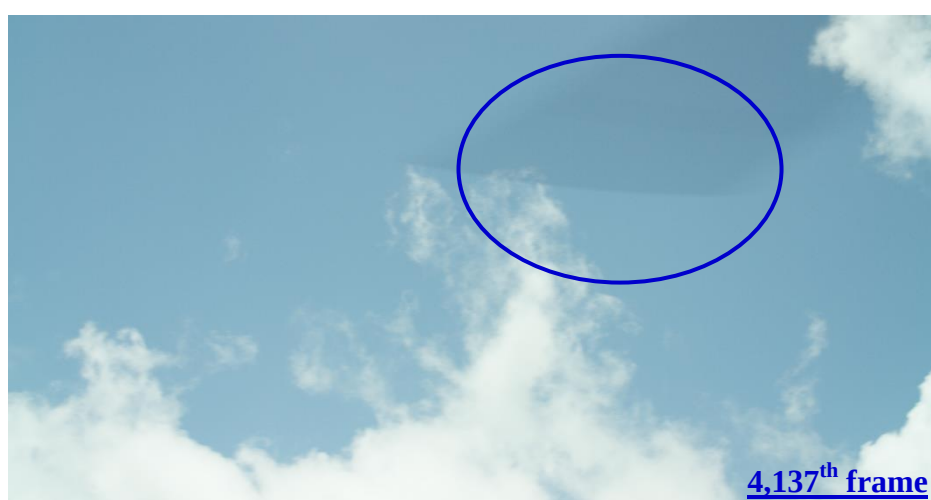
圖 2 主旋翼槳葉在 1.98 秒影片中出現 25 次
