# 飛航安全調查委員會

## 航空器飛航事故 事實資料報告

Sikorsky UH-60M 型機

於臺中港執行訓練時人員落海受傷

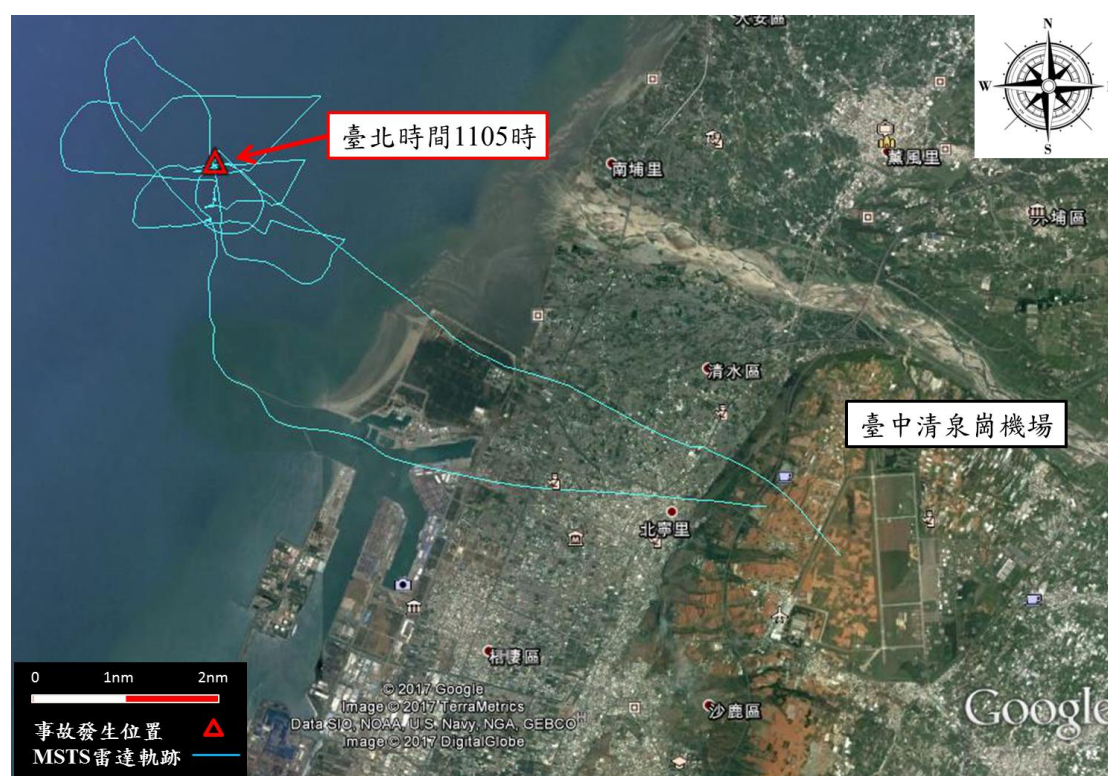
圖 1.1-1 事故機之飛航軌跡示意圖

員於水面完成對救援 A 員吊環鉤接後，開始執行人員回收，於人員回收過程中吊掛旋轉，於繼續回收至機腹位置時（高度約距海面 50 呎），吊掛人員落水，飛航組員於機工長回報後，立即以無線電通知於現場戒護之海巡艇前往救援，並於附近海域監看，同時檢查機上救護吊掛，發現吊鉤總成自主件部分脫離。

約於 1110 時，事故機飛航組員目視及確認戒護海巡艇救援人員已將該 2 名落水人員救返，並安全登上戒護艇後，回報總隊勤務中心並返場。該機於 1120 時於臺中清泉崗機場安全落地，飛航軌跡如圖 1.1-1。

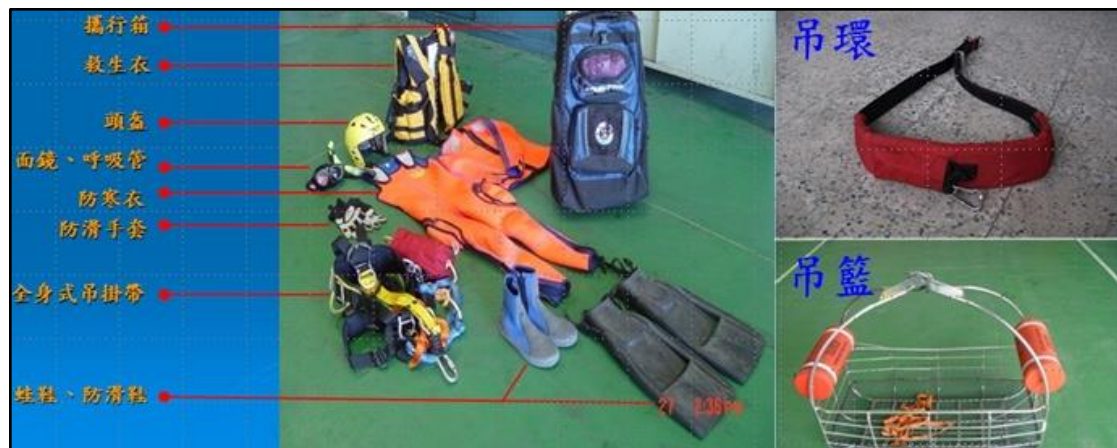
圖 1.15.1 空勤救援裝備

救援 A 員穿著頭盔、全身式吊掛帶、泡綿式救生衣、防寒衣、防滑手套、防滑鞋；救援 B 員穿著頭盔、全身式吊掛帶、泡棉式救生衣、防寒衣、防滑手套、蛙鞋（參閱圖 1.15.1）。
