# 飛航安全調查委員會

## 航空器飛航事故 調查報告

Sikorsky UH-60M 型機

於臺中港執行訓練時人員落海受傷

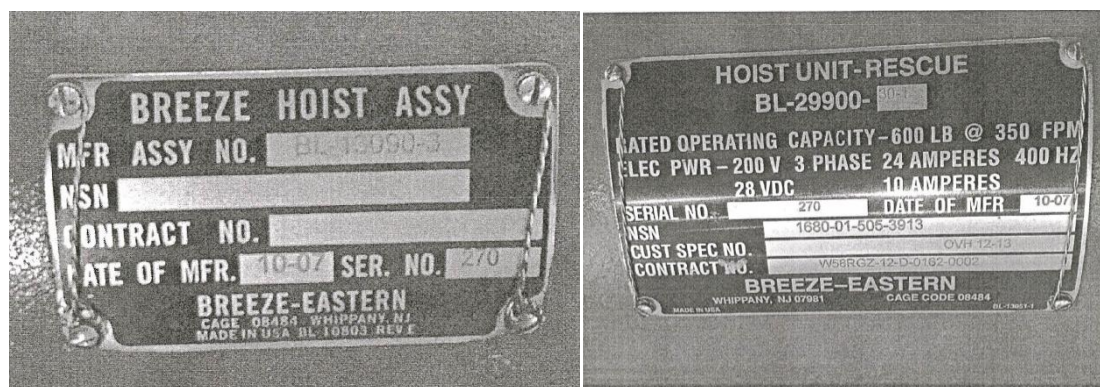
圖 1.6-4 吊掛 placard

時間顯示翻修後使用時間為 0。依據圖 1.6-3 零件維修紀錄記載，該具吊掛於 10 月 7 日出廠，其依據資訊來源為該吊掛機身上之 placard 所標示，如圖 1.6-4，於民國 102 年 12 月 17 日由原廠執行翻修完成，詳見附錄 1。其中記載民國 106 年 6 月 28 日更換鋼繩，即是事故前之鋼繩更換作業，末欄認證編號所註記為該次作業所依據的工單工號 W/O 106-382，如圖 1.6-1 維護工作發工單。零件維修紀錄中簽名欄位皆為空白。

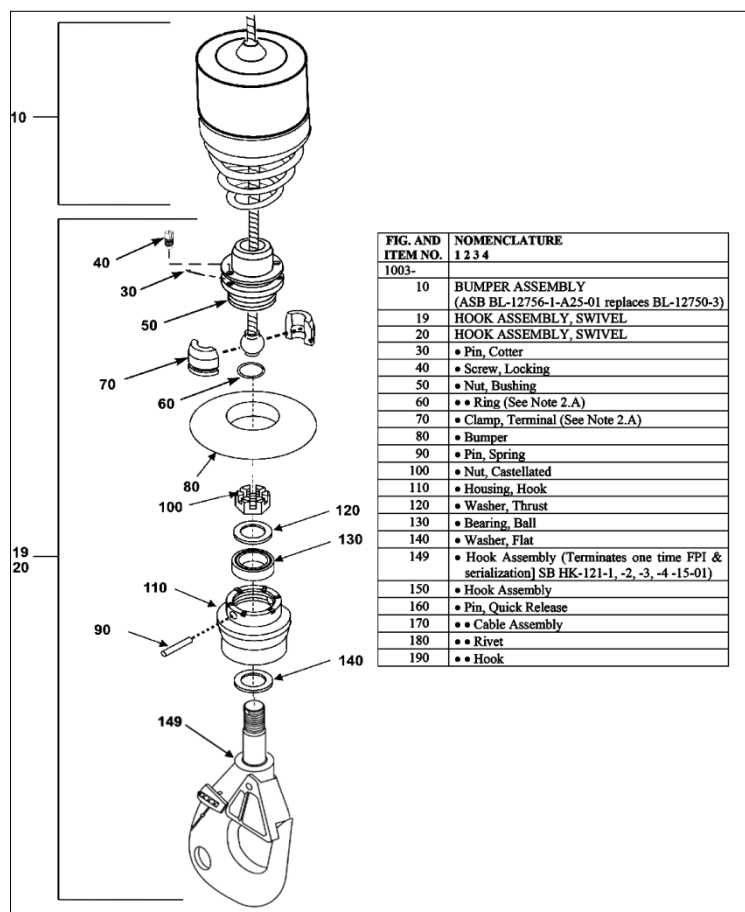
圖 1.6-5 吊掛細部組件名稱及件號

依據吊掛維修手冊章節 25-61-00 內容摘錄如下：吊掛載物的軸旋吊鉤，因軸承室內之軸承裝置，而可 360 度旋轉，避免鋼繩發生鳥籠現象。吊鉤總成可分解為減震器總成（10）與軸旋吊鉤總成（19,20）兩大部分。襯套螺帽（50）與吊鉤軸承室（110，以下簡稱軸承室），是主要接合鋼繩與吊鉤的耦合機構，襯套螺帽與軸承室間有一黑色橡膠碰墊（80），當襯套螺帽之外牙與軸承室之內牙締緊結合後，兩個固定螺絲（40）搭配兩個開口銷（30）是整個吊鉤耦合機構的保險裝置，吊掛細部組件名稱詳圖 1.6-5，部分吊掛組件中英對照表詳附錄 3。

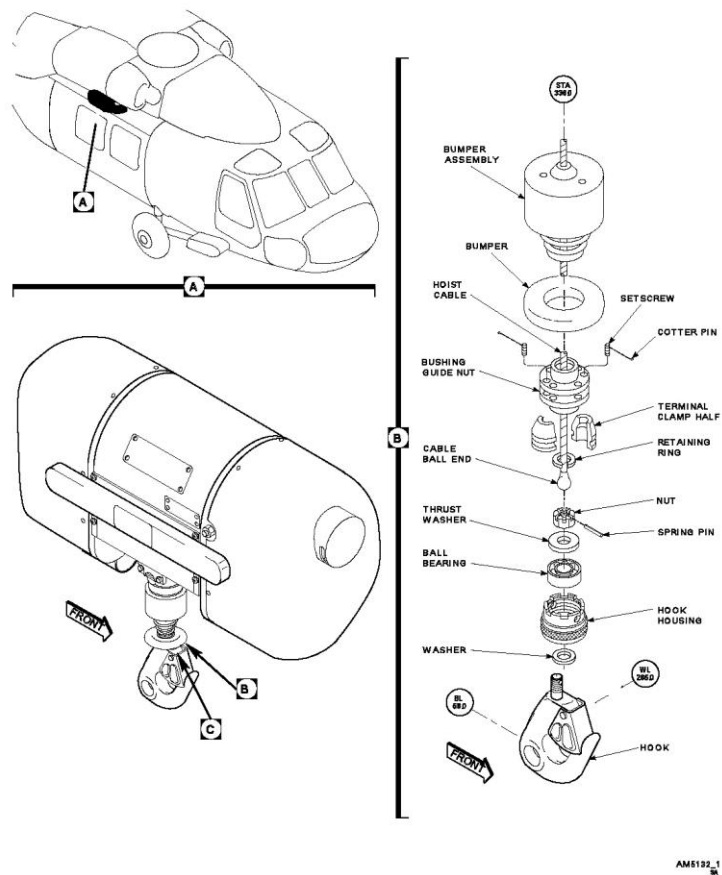
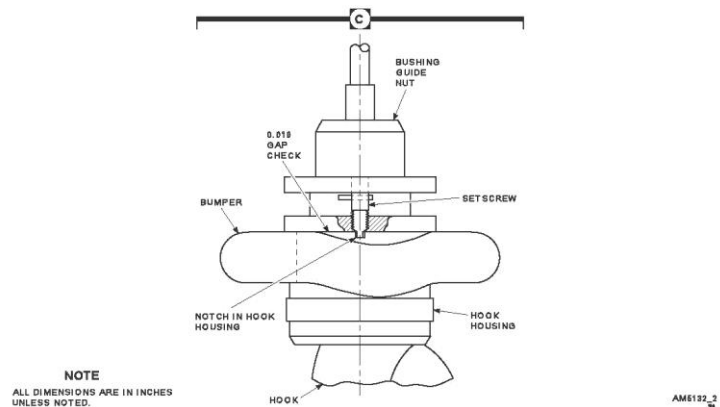
**Figure 1.**  
**REPLACE HOOK ASSEMBLY.**

Injury to personnel and damage to equipment will occur if hook is not supported when loosening bushing nut. Hook with attached parts will fall free when threads of bushing nut disengage from housing.

10. Pull back bumper and using feeler gage, check gap between faces of hook housing and bushing guide nut is not more than 0.010-inch (Figure 1, Sheet 2 [Replace Hook Assembly], Detail C). If gap is greater than 0.010-inch or hook housing can be backed off bushing guide nut, check setscrews for proper installation.
