飛航安全調查委員會

事實資料報告

德安航空股份有限公司 DA 7012 班機

落地階段於高雄國際機場偏出跑道

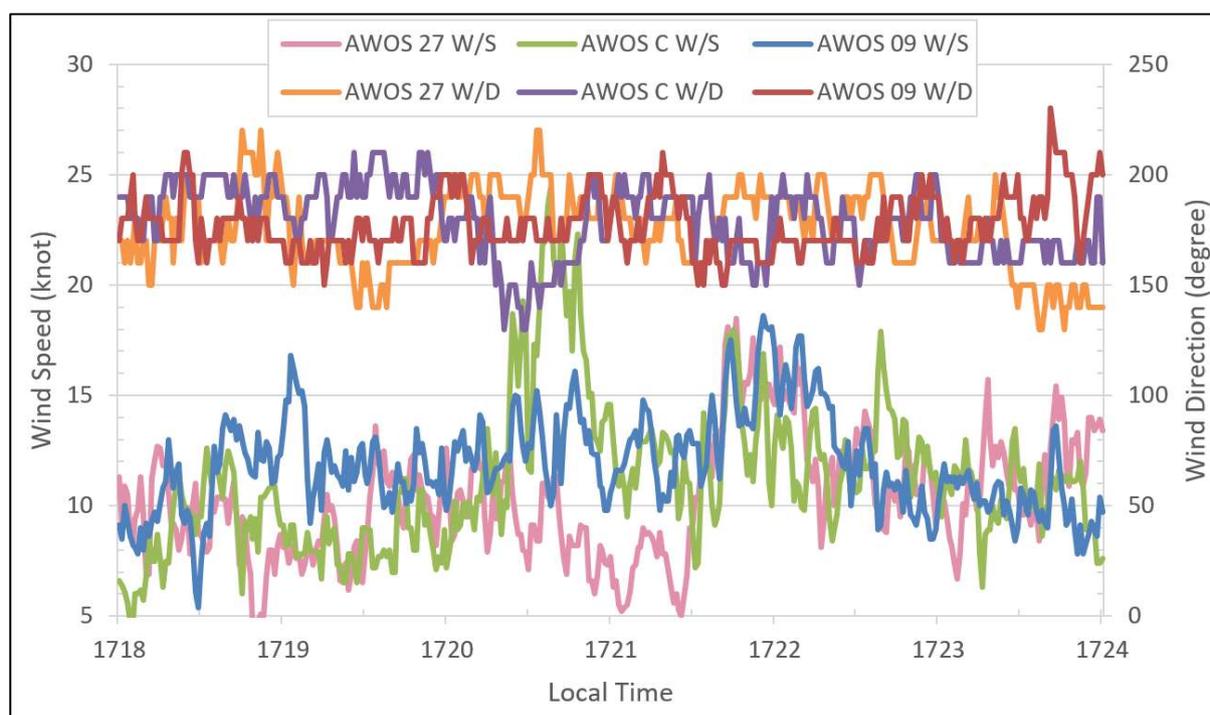
圖 1.7-4 高雄機場 AWOS 瞬時風向風速

高雄機場地面自動氣象觀測系統(automated weather observation system, AWOS)設置於跑道兩端及中段附近。1718 時至 1724 時每秒之瞬時風向風速如圖 1.7-4 所示，自 1721:52 時(該機無線電高度約 100 呎)至 1722:30 時(該機停止)，09 跑道頭風向為 160 至 180 度，風速 10 至 19 浬/時。

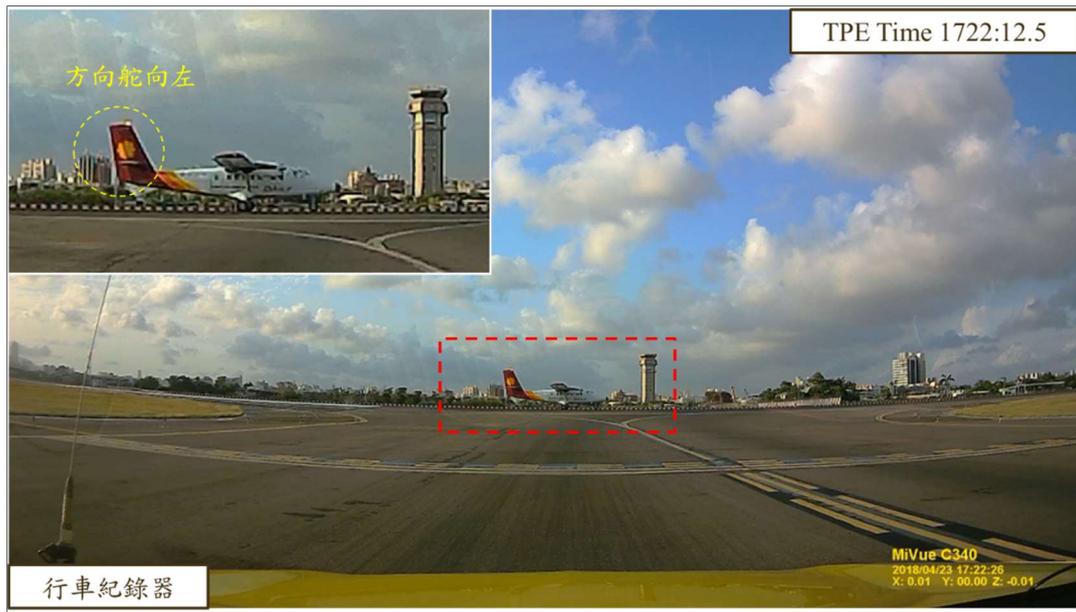
圖 1.11-7 事故機通過 B 滑行道影像

1. 1722:10 時，事故機以右坡度姿態右主輪觸地（圖 1.11-6）。
2. 1722:12.5 時，事故機通過 B 滑行道待命之航務巡查車，方向舵向左¹²（圖 1.11-7）。
3. 1722:15.5 時，事故機脫離航務巡查車行車紀錄器視野，方向舵向左（圖 1.11-8）。
4. 1722:16.6 時，事故機位於 09 跑道中心線右側，方向舵向左、升降舵向下並有微幅左坡度（圖 1.11-9）。
5. 1722:18.7 時，事故機位於 09 跑道中心線上並明顯左偏，鼻輪向左、方向舵向右、升降舵向下並有右坡度（圖 1.11-10）。
6. 1722:20.4 時，事故機位於 09 跑道中心線左側並持續左偏，鼻輪向左、方向舵向右、升降舵向下並有右坡度（圖 1.11-11）。
7. 1722:22.1 時，事故機鼻輪偏出道面進入草地，方向舵向右、升降舵向下並有右坡度（圖 1.11-12）。
8. 1722:26.0 時，事故機航向與跑道方向垂直，鼻輪向左並有右坡度（圖 1.11-13）。
9. 1722:30.0 時，事故機航向與跑道方向相反，姿態回復水平並停止移動（圖 1.11-14）。

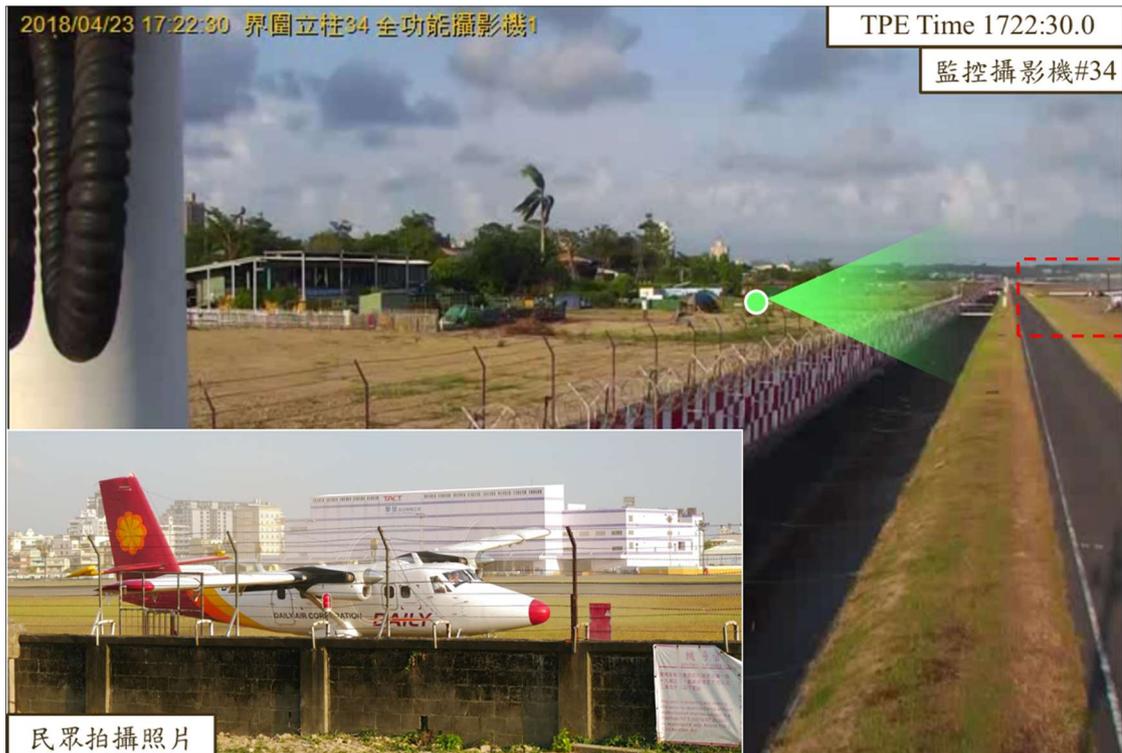
圖 1.11-14 事故機停止照片

依據 1.11 資料顯示，事故機於偏出跑道後以磁航向約 276 度，停止於 09 跑道左側草皮。該機機體無損傷，僅右主輪有洩氣現象。

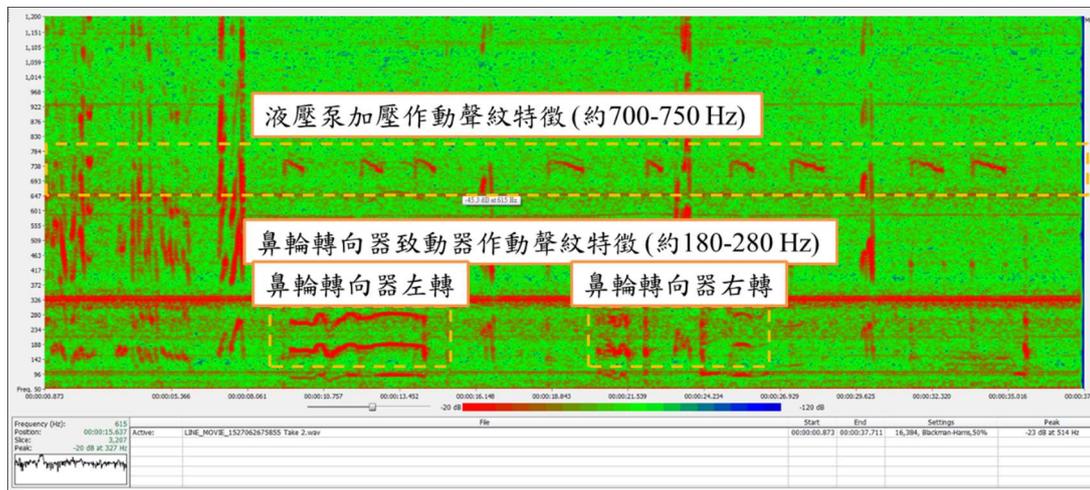
圖 1.16-5 事故機地面測試音頻分析結果

於地面測試該鼻輪轉向器時，機務維修人員側錄鼻輪轉向致動器聲響提供本會作為樣本，以音頻特徵分析出鼻輪轉向致動器作動之聲紋特徵，可辨識出鼻輪轉向致動器作動聲紋特徵頻率約在 180 至 280 Hz 之間，並可辨識液壓泵作動聲紋特徵頻率約在 700 至 750 Hz 之間，如圖 1.16-5 所示，其中比對 FDR 液壓系統壓力參數（hydraulic pressure），可確認液壓泵加壓聲出現時液壓系統壓力值同步上升之特徵。

1. 地面測試側錄聲音之液壓泵特徵頻率約 700 至 750 Hz、持續時間約 0.7 至 0.8 秒，且鼻輪轉向致動器特徵頻率約 180 至 280 Hz，持續時間（鼻輪轉向器由中立至左/右打滿）約 4 至 5 秒。
2. 事故機 CVR 聲音之液壓泵特徵頻率約 750 至 790 Hz，持續時間約 0.7 至 0.8 秒；
3. 事故機 CVR 聲音之鼻輪轉向致動器特徵頻率則因該頻率區間背景雜音無法辨識。
