飛航安全調查委員會

調查報告

德安航空股份有限公司 DA 7012 班機

高雄機場 09 跑道落地時偏出跑道

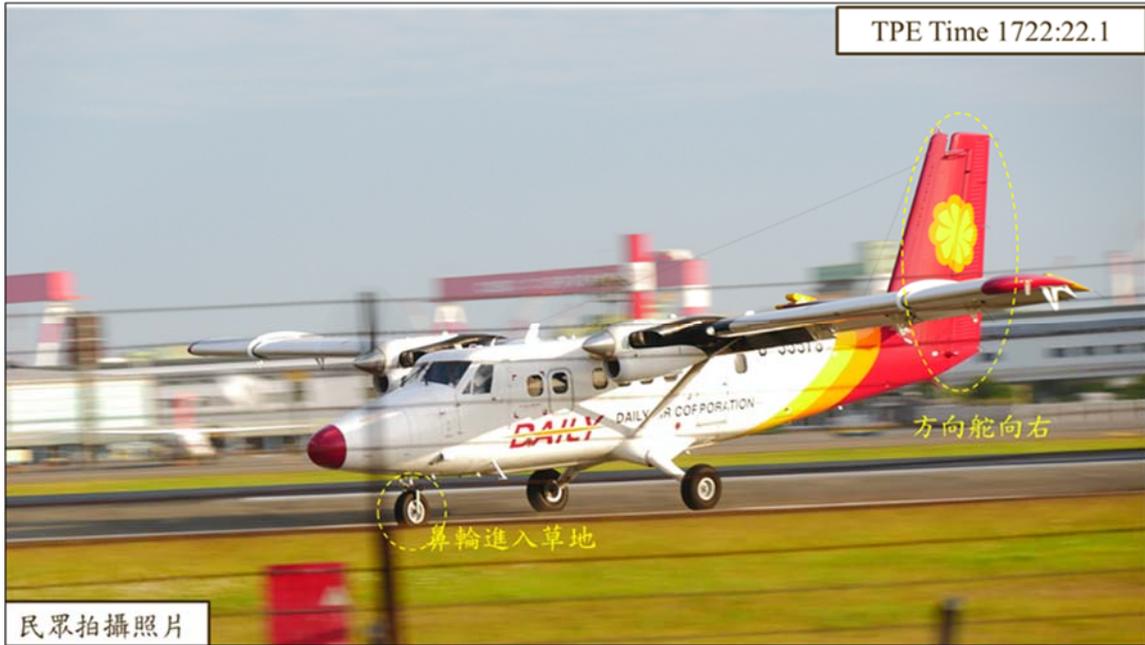
圖 1.11-12 事故機鼻輪進入草地照片

1. 事故機於右側風情況下進場落地，正駕駛員於著陸後意圖修正偏側期間，誤用鼻輪轉向手柄操作鼻輪向左，致該機以約 35 度夾角偏出跑道，航向左轉約 180 度後停止於草地上。

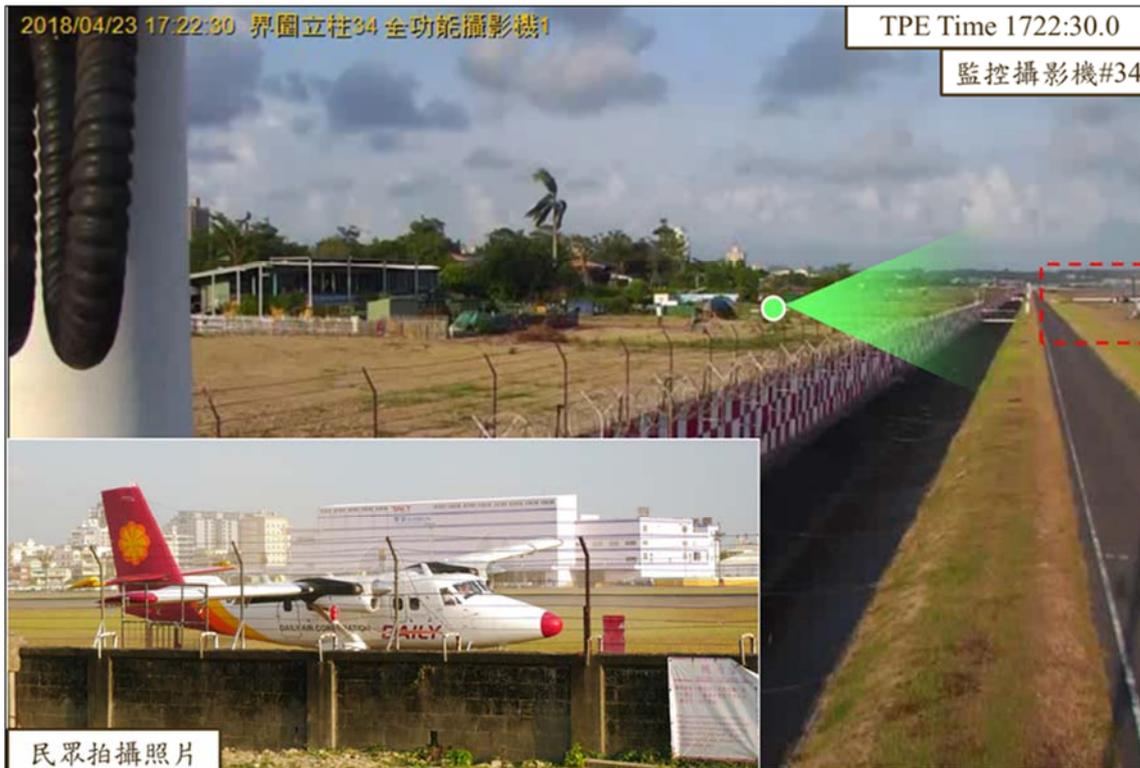
圖 1.11-14 事故機停止照片

依據 1.11 資料顯示，事故機於偏出跑道後以磁航向 276 度，停止於 09 跑道左側草皮。該機機體無損傷，僅右主輪輪胎與輪轂脫離。

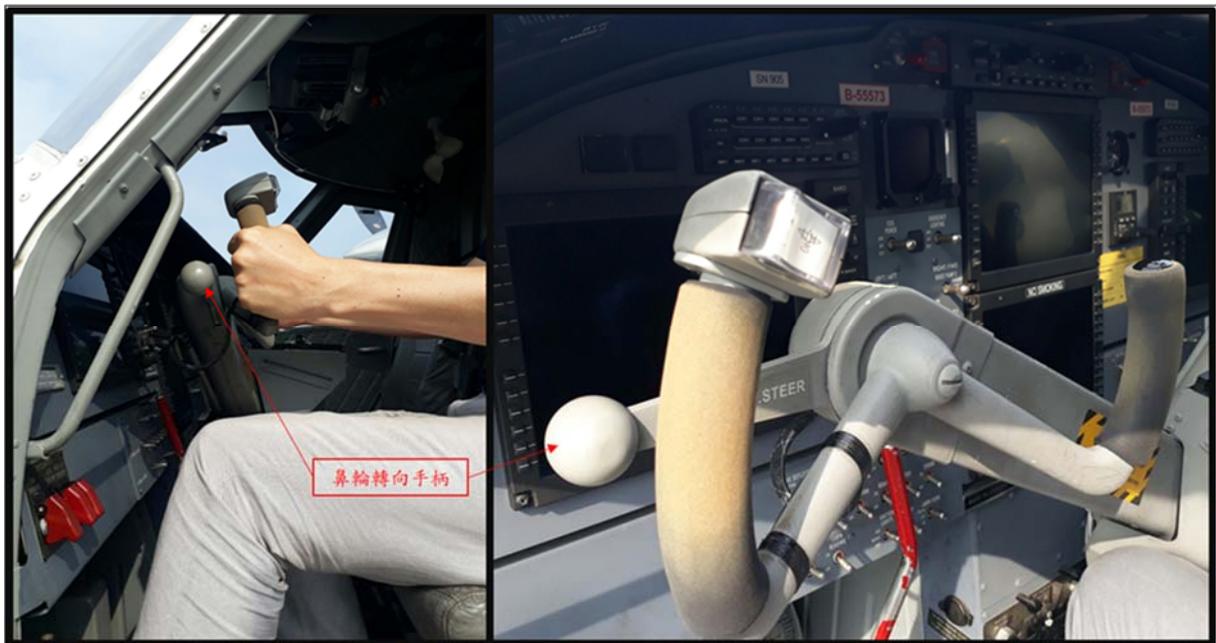
圖 1.16-2 鼻輪轉向手柄位置示意

因事故機 FDR 無鼻輪轉向角度參數，經查證該型機於操作鼻輪轉向手柄（詳圖 1.16-2）時，在機外可聽到鼻輪轉向致動器作動之聲響，故調查人員透過音頻分析檢視 CVR 錄音，以確認是否有記錄到相關聲響。調查小組於民國 107 年 5 月 23 日請德安航空機務處協助執行鼻輪轉向手柄操作測試，自駕駛艙及機外分別錄製鼻輪轉向致動器作動之聲音檔，目的取得該機鼻輪轉向操作所需施放之力量，以及紀錄器分組依據測試時所錄製之聲音進行音頻分析。

德安航空機務人員依據維修手冊程序，另搭配以 20,000g 之磅錶，自鼻輪及手柄皆置中位置，操作鼻輪轉向向左，即鼻輪轉向手柄向下壓，手柄初始作動靜磨擦力約為 2,500g；反之，亦從相同置中位置，反向操作鼻輪轉向向右，即鼻輪轉向手柄向上拉動，手柄初始作動靜磨擦力約為 3,000g。

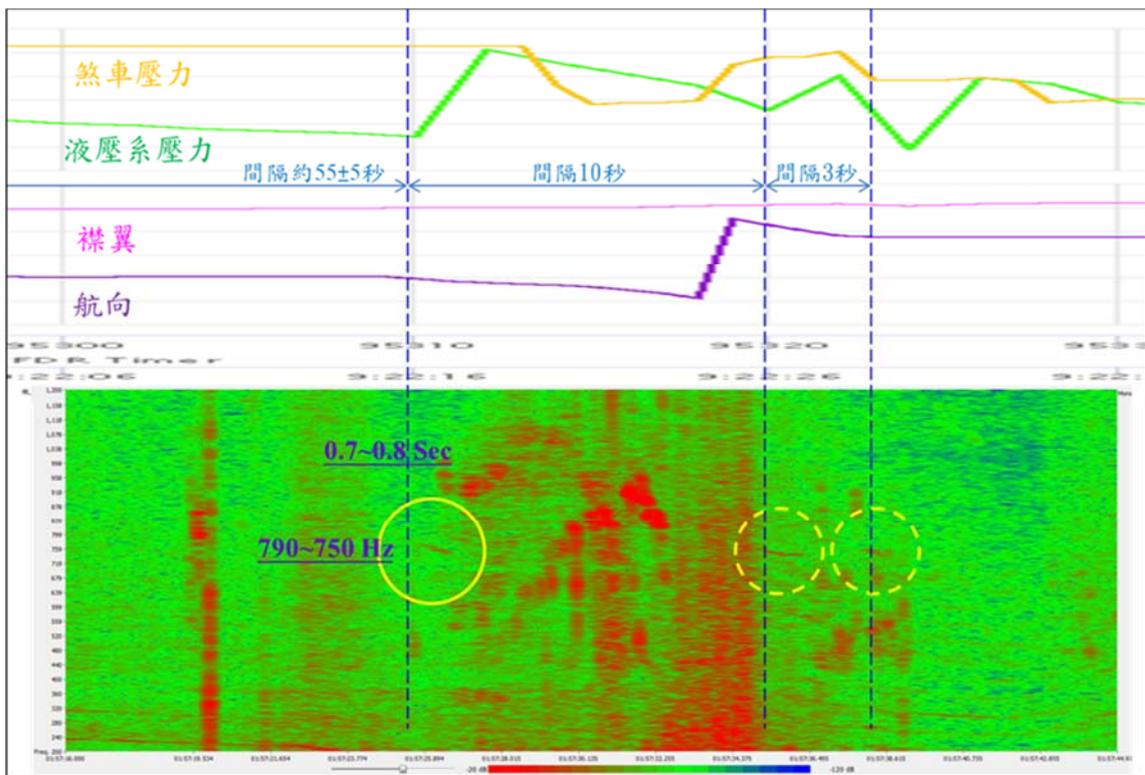
圖 1.16-5 事故機事故期間 CVR 音頻分析結果

1. 地面測試側錄聲音之液壓泵特徵頻率約 700 至 750 Hz、持續時間約 0.7 至 0.8 秒，且鼻輪轉向致動器特徵頻率約 180 至 280 Hz，持續時間（鼻輪轉向由中立至左/右打滿）約 4 至 5 秒。
2. 事故機 CVR 聲音之液壓泵特徵頻率約 750 至 790 Hz，持續時間約 0.7 至 0.8 秒；
3. 事故機 CVR 聲音之鼻輪轉向致動器特徵頻率則因該頻率區間背景雜音無法辨識。
