# 飛航安全調查委員會

## 航空器飛航事故 事實資料報告

安捷飛航訓練中心AFA 72 航班

於巡航階段發動機失效迫降小港機場

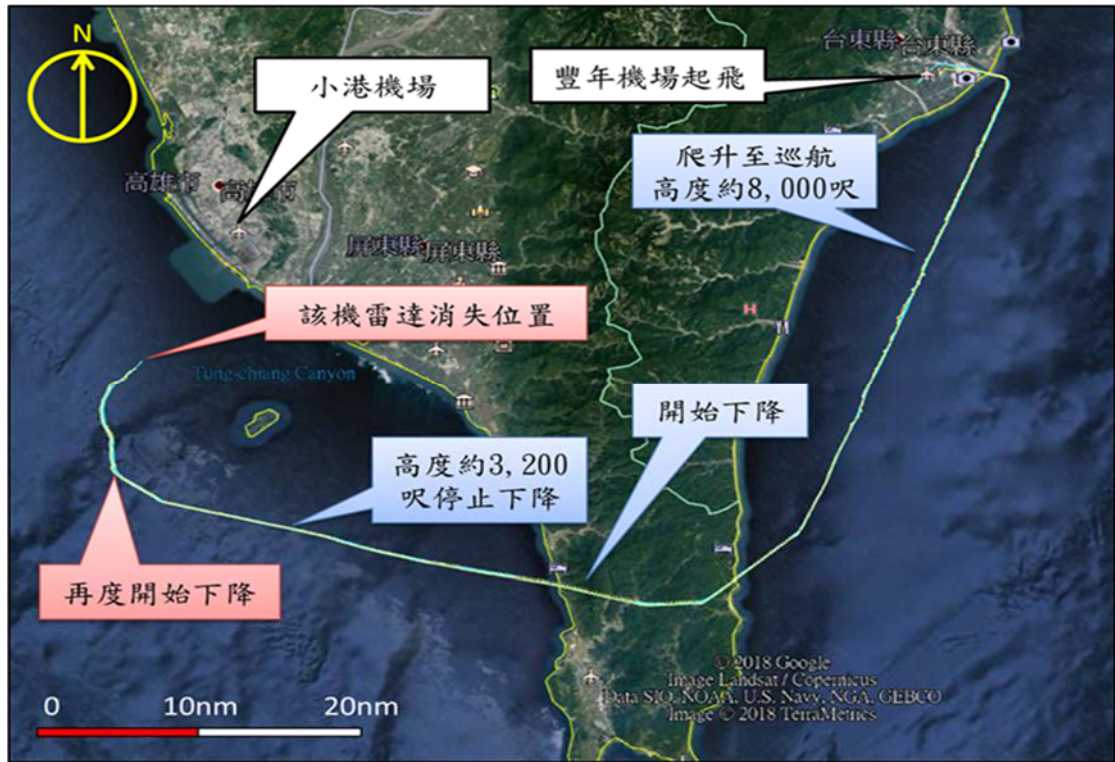
圖 1.11-1 MSTS 平面航跡

依據 MSTS 資料，當日 1622 時事故機從豐年機場 04 跑道起飛，1635 時爬升至巡航高度 8,000 呎。該機於 1647:22 時通過屏東縣竹坑村附近山區後開始下降高度，1655 時於小港機場南方約 22 哩、小琉球南方約 7.6 哩處停止下降並維持高度 3,200 呎。1700:56 時再度開始下降並持續至 1705:50 時 MSTS 停止記錄為止，停止記錄位置為北緯 22 度 24 分 16.02 秒、東經 120 度 13 分 54.80 秒、高度 606 呎，位於小港機場 09 跑道南偏西方約 12 哩處。圖 1.11-1 為 MSTS 平面航跡圖。圖 1.11-2 為 MSTS 高度及地速變化圖。

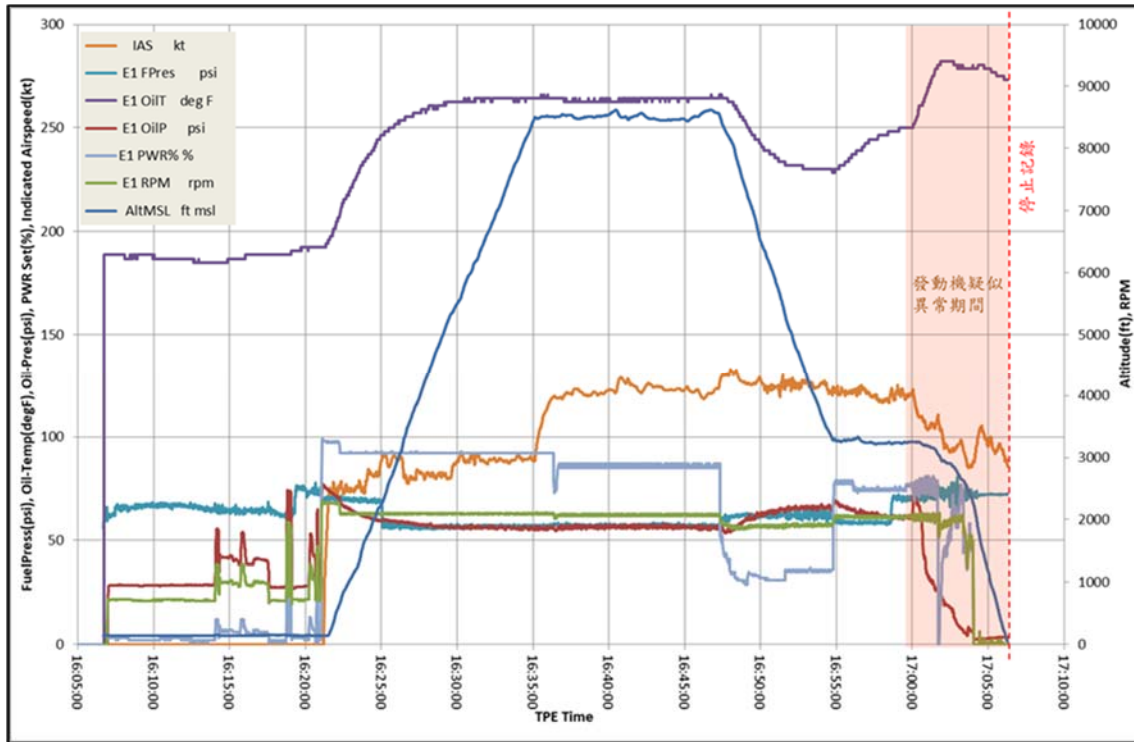
圖 1.11-3 該機 G1000 紀錄參數（事故航班）

事故發生後，本會取得該機 G1000 的 SD 記憶卡，含有該機當日完整之飛航資料，並進行資料下載及解讀。記錄之資料包括：導航資料（GPS 時間、經度、緯度、GPS 高度、地速、航向、航跡角）、大氣資料（氣壓高度、空速、垂直速率、風速、風向）、姿態資料（俯仰角、坡度）、發動機資料（發動機轉速、動力設定、燃油存量、燃油消耗量、燃油壓力、滑油壓力、滑油溫度）以及加速度或無線電設定等參數。該機 G1000 記錄之空速、高度與發動機相關參數時序變化如圖 1.11-3，其中事故發生期間相關參數時序變化如圖 1.11-4，摘要如下：

- 1 事故當日，該機於臺北時間 1622 時自豐年機場 04 跑道起飛，1635 時到達巡航高度，1655 時下降至約 3,200 呎高度後停止下降。
- 2 1655 時至 1700 時滑油溫度自華氏 230 度上升至華氏 250 度，滑油壓力自 68.5psi 下降至 61.2psi，期間除燃油壓力於 1658:35 時在 10 秒間於 58.5psi 上升至 71.6psi 之外其他發動機相關參數無較大變化。
- 3 1700:01 時至 1700:07 時，滑油壓力自 61.7psi 上升至 76.3psi，之後開始持續下降。
- 4 1700:07 時至 1701:40 時，滑油壓力自 76.3psi 下降至 25.7psi，滑油溫度自華氏 252 度上升至華氏 280 度，發動機轉速之振幅自原本平均 2,020 rpm 至 2,060 rpm 之間，擴大至 1,980 rpm 至 2,100 rpm 之間振盪，動力設定之振幅自原本的 74%至 76%之間，擴大至 72%至 81%之間，該機高度自 3,248 呎下降至 3,064 呎，空速自 122.6 浬/時下降至 108.8 浬/時。

- 5 1701:40 時至 1701:44 時之間，動力設定自 75%下降至 0%，發動機轉速自 1,979 rpm 下降至 1,766 rpm，燃油消耗量自 6.58gph 下降至 0gph，燃油壓力自 71.4psi 上升至 73.3psi，滑油壓力自 25.7psi 下降至 24.9psi，滑油溫度維持華氏 280 度。
- 6 1701:44 時至 1704:01 時之間，滑油溫度維持在華氏 279 至 282 度之間，滑油壓力自 24.9psi 下降至 5.8psi，該機高度自 3,044 呎下降至 2,263 呎，空速自 107.8 浬/時下降至 88.3 浬/時，此期間動力設定在 0%至 70%之間多次來回，發動機轉速接近同步前述設定於 1,250 rpm 至 2,050 rpm 之間變化。
- 7 1704:02 時，動力設定與發動機轉速同時降至 0%與 0 rpm，滑油壓力 4.57psi，滑油溫度華氏 279 度，燃油壓力 70.9psi，該機高度 2,253 呎，空速 88.1 浬/時。
- 8 1704:03 時至 1706:17 時之間，該機動力設定與發動機轉速維持 0%與 0 rpm，該機高度自 2,237 呎下降至 48 呎，空速自 87.7 浬/時下降至 85.6 浬/時，此期間於 1704:25 時發動機轉速升至 206 rpm，2 秒鐘後回到 0 rpm，電壓同步由 24.3V 下降至 23.3V 後回到 24.3V。
- 9 1706:17 時，G1000 停止記錄，此時該機位置北緯 22.41429 度、東經 120.23858 度，空速 85.6 浬/時，航向 29.5 度，俯角 3 度，左坡度 1 度，高度 48 呎，下降率 683 呎/分。

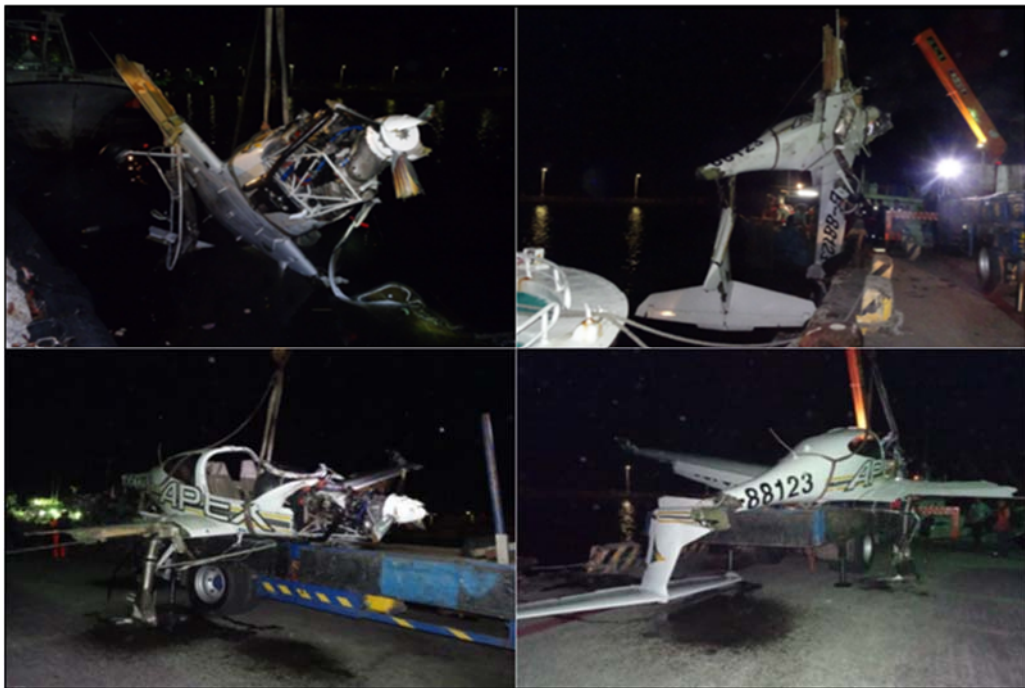
圖 1.12-1 事故機殘骸自水中吊起

依據人員訪談資料航機迫降海面時機體仍完整，本會於民國 107 年 7 月 15 日接獲通報，屏東縣漁民撈獲安捷 AFA72 事故機殘骸。因事故機遭漁船拖網纏住後，自外海拖行至港口，途中部分機體及零件遭受水流衝擊損毀或遺失。殘骸於撈起時，左翼除端帆(winglet)遺失外大致完整，右翼部份斷裂脫離，部分仍與機身相接；機尾(empennage)裂斷，內部操控連桿及線路使其與機身仍連接；前座艙門(canopy)門框損毀，明膠玻璃破裂，大部分遺失；後座艙門遺失(詳圖 1.12-1 及圖 1.12-2)。3 片螺旋槳皆自槳葉中段部位斷裂(詳圖 1.12-3)。後座艙兩門門孔無異常損壞，機門上兩絞鍊斷裂，艙門支撐桿與後座艙門脫離遺留於機身上(詳圖 1.12-4)。主要殘骸包含主機身、左右機翼以及機尾部分送往豐年機場存放(詳圖 1.12-5)。

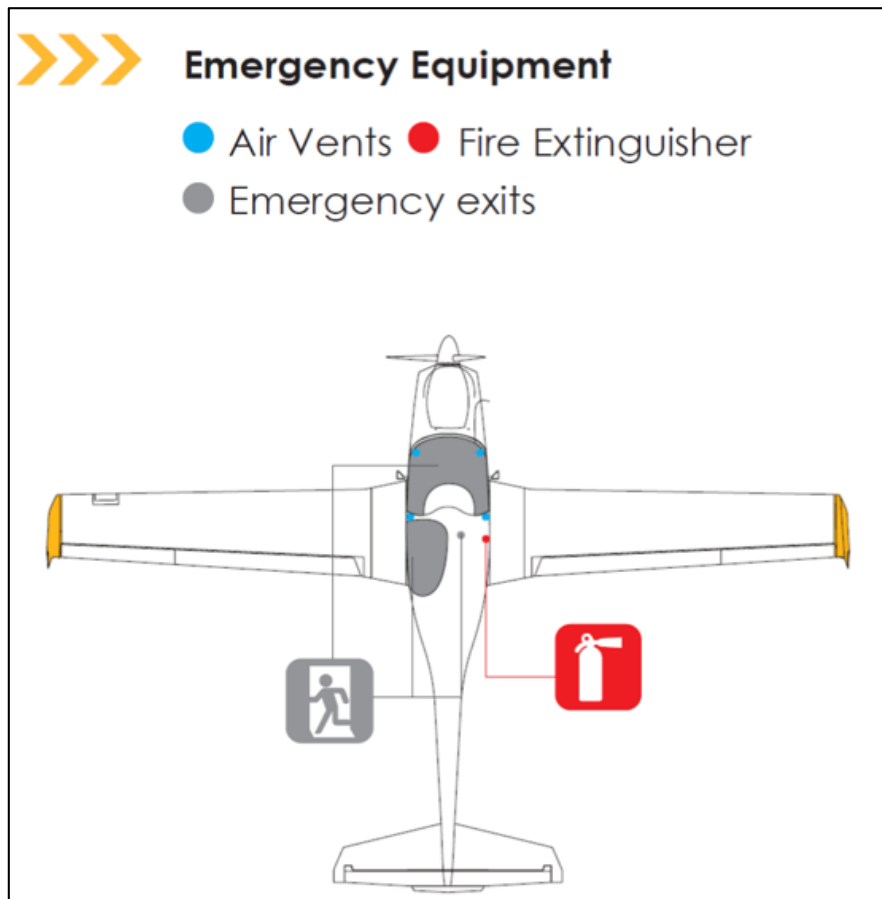
圖 1.15-1 緊急裝備及出口

飛航教師表示，飛機迫降於海上大約 1 至 2 秒時間，大量的海水便快速湧進艙內，在還可以呼吸時呼籲其他組員盡快解開安全帶，在當時下達指令時亦同時操作解開安全帶的動作，當解開安全帶時，頭部已經浸到水裡並吃到海水，不記得艙門是如何開啟，見到狹縫便游出去了，是第一個出駕駛艙，也是第一個到達海面上的飛航組員。（該型機緊急裝備及出口詳如圖 1.15-1）

學習駕駛員乙表示，當飛機撞擊到海面上時，幾乎是毫髮無傷，也知道要解開安全帶準備逃生，由於坐在後座，飛機撞擊時機頭開始進水，飛機以相當快速的速度下沉，學習駕駛員乙解開安全帶的當下，因為前方的海水不斷朝後面灌進來使其無法以穩定的姿態離開後座。艙內一片漆黑，因水由前方傾注，難以由前方脫逃，便想由旁邊側門出艙，起初用手觸摸確定自己是在左邊的位置，接著一度嘗試拉逃生門，學習駕駛員乙清楚地記得開啟艙門的 3 個步驟，第一是按壓第一道卡榫解開固定鎖，第二是拉起把手，第三是將把手向外推，也確實按記得的步驟執行解鎖，但卻無法將後座艙門推開，研判可能因外部海水的壓力所致。學習駕駛員乙二度嘗試該程序都無法將後座艙門推開，此時已噙了兩口水，便試圖尋求其他可能因衝擊時造成的破口逃生，於是往另一邊摸索（右邊），最後在前座艙兩個椅子中間發現一個手可以伸得出去的洞口，便試著由洞口逃脫，順利鑽出駕駛艙，此時飛機已完全沒入水中。學習駕駛員乙知道要往水面上游，但四周漆黑的海水中無法辨識方向，猛然看到上方有一微亮光點，且透過機身白色部分的反光判斷是海面方向，便盡力游出海面。事後學習駕駛員乙表示此次海上迫降漏了某些步驟，包括迫降前要先解開門門，若機身已進入水中是無法推開的，第一時間前座艙已經完成解鎖動作，而學習駕駛員乙並未料及須事先解開門門，再者座位於右後席，在繫著安全帶的情況下是無法觸及左後艙門將門把解鎖。
