飛航安全調查委員會

事實資料報告

華信航空股份有限公司 AE788 班機

於臺中清泉崗機場落地時偏出跑道

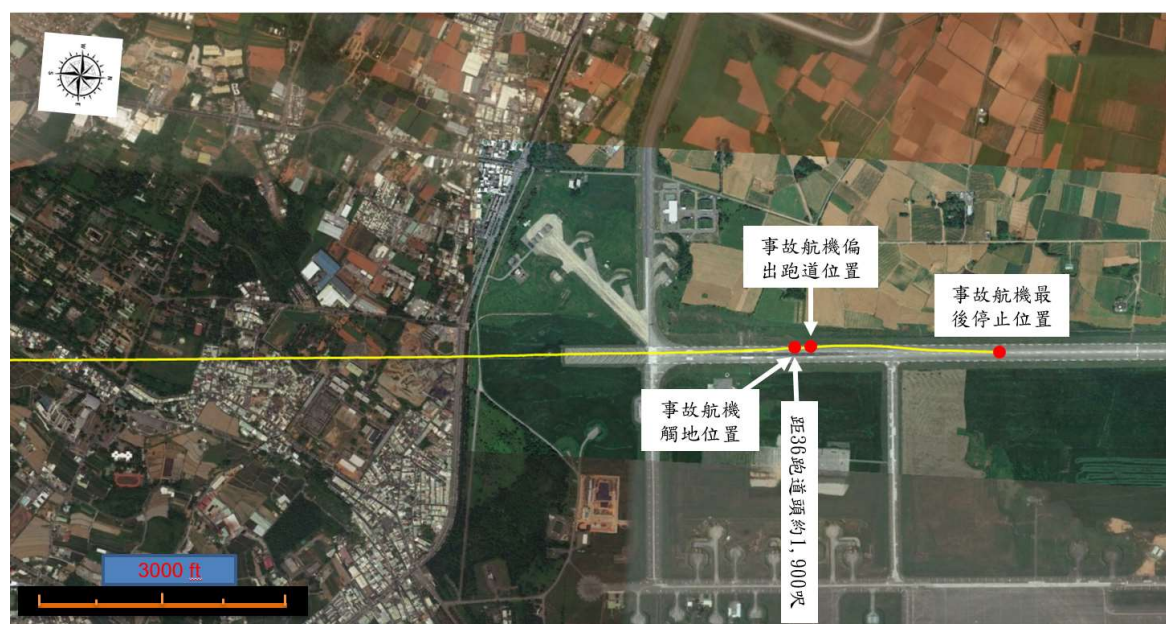
圖 1.1-1 事故航機進場降落飛航軌跡圖

事故現場量測及飛航資料紀錄器資料顯示，事故航機於 1927:55 時在距跑道中心線左側約 22 公尺處觸地，落地後航機向左側滑，1927:56 時於距 36 跑道頭約 2,000 呎處偏出跑道，偏出過程中距跑道中心線左側最遠約 35 公尺，並撞擊跑道邊燈之水泥基座，正駕駛員遂接替操作使用鼻輪轉向、右舵及煞車實施改正並減速。1928:02 時，事故航機於距 36 跑道頭約 3,000 呎處返回跑道道面，飛航組員於航機停止後，向塔臺回報偏出跑道並請求地面支援。該機最後階段飛航軌跡如圖 1.1-1。

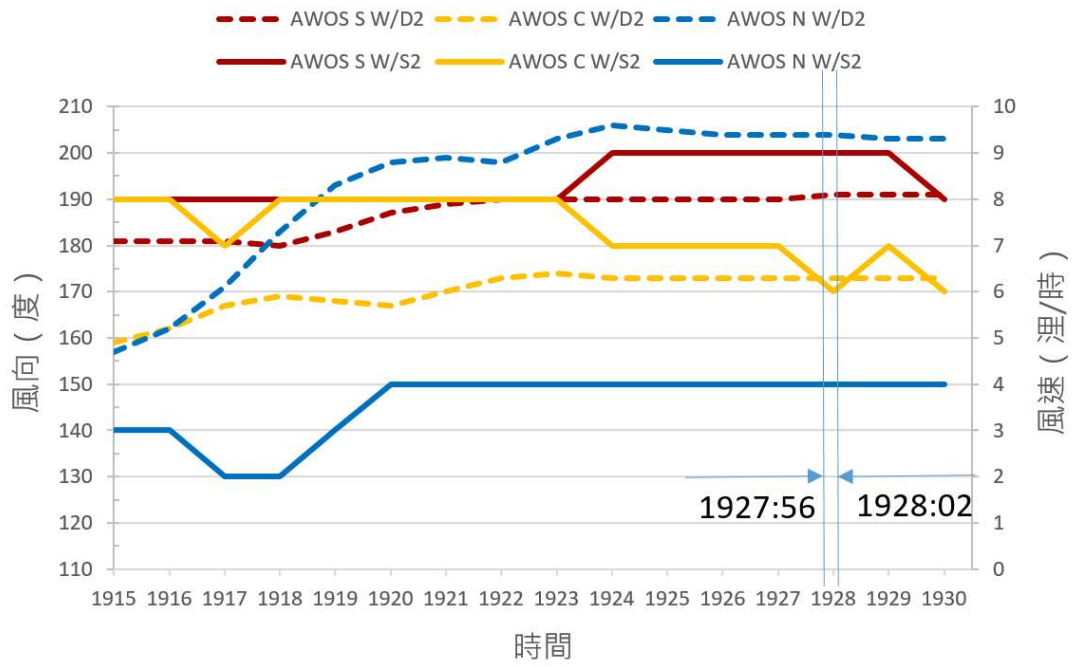
圖 1.7-5 AWOS 2 分鐘平均風向風速

臺中機場地面自動氣象觀測系統（automated weather observation system, AWOS）設置於跑道兩端及中段附近（設置地點如圖 1.7-4），提供臺中機場天氣中心及塔臺即時之天氣資訊顯示，事故時因線路問題，致未能儲存每秒瞬時風向風速紀錄及每分鐘之雨量紀錄。2 分鐘平均風向風速如圖 1.7-5，事故當時為南風，風速 4 至 9 浬/時；1900 時至 2100 時累積降水量 25.5 毫米。

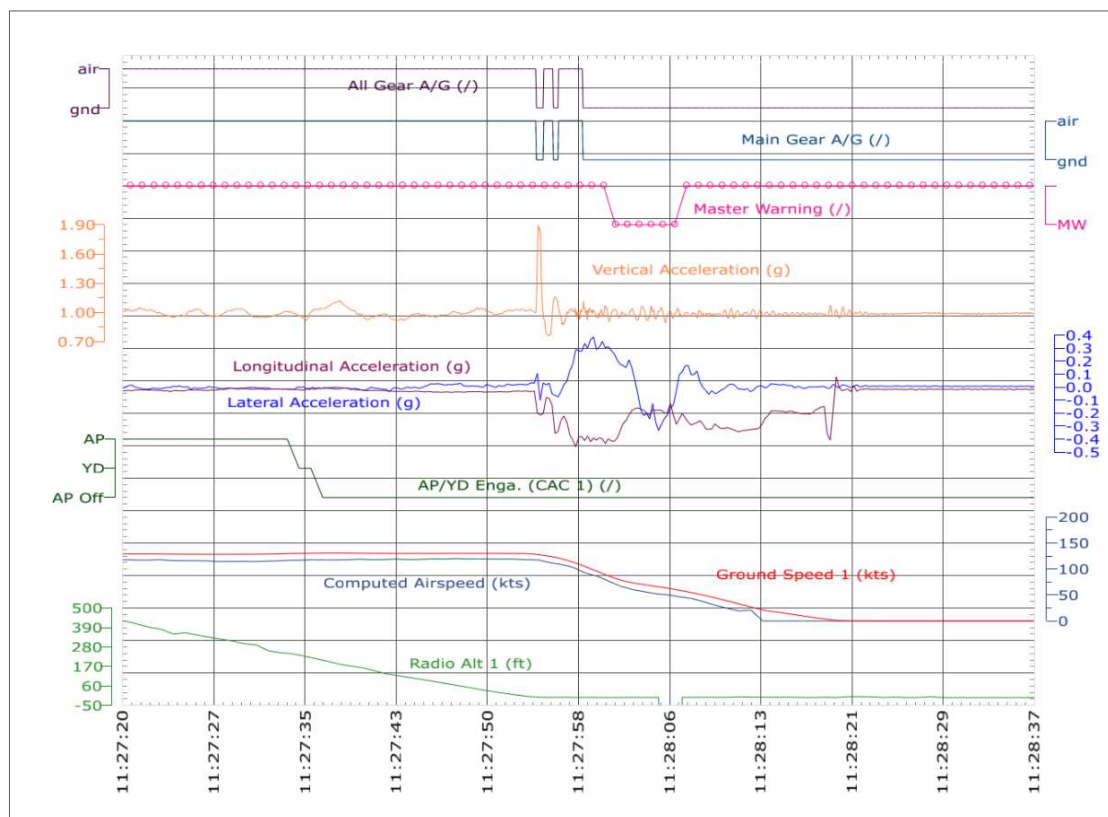
圖 1.11-1 落地階段之飛航資料繪圖 (1)

7. 1927:59 時，航機距跑道中心線左側最遠約 35 公尺，空速 103 浬/時，磁航向 15 度。
8. 1928:02 時，航機左主輪返回跑道，空速 77 浬/時，磁航向 28 度，約距跑道中心線左側 28 公尺，此時主警告「master warning」參數作動，並持續 6 秒。

圖 1.11-1 至圖 1.11-3 為事故機落地階段之飛航資料繪圖，事故機起飛至落地飛航軌跡詳圖 1.11-4。
